**Акт технического состояния  
объекта культурного наследия федерального значения  
(за исключением объектов, перечень которых утверждается Правительством Российской Федерации), регионального значения, местного (муниципального) значения, выявленного  
объекта культурного наследия**

02 ноября 2022

61

«Дом жилой», входящий в состав объекта культурного наследия регионального значения  
«Военный городок. Комплекс зданий военного ведомства»

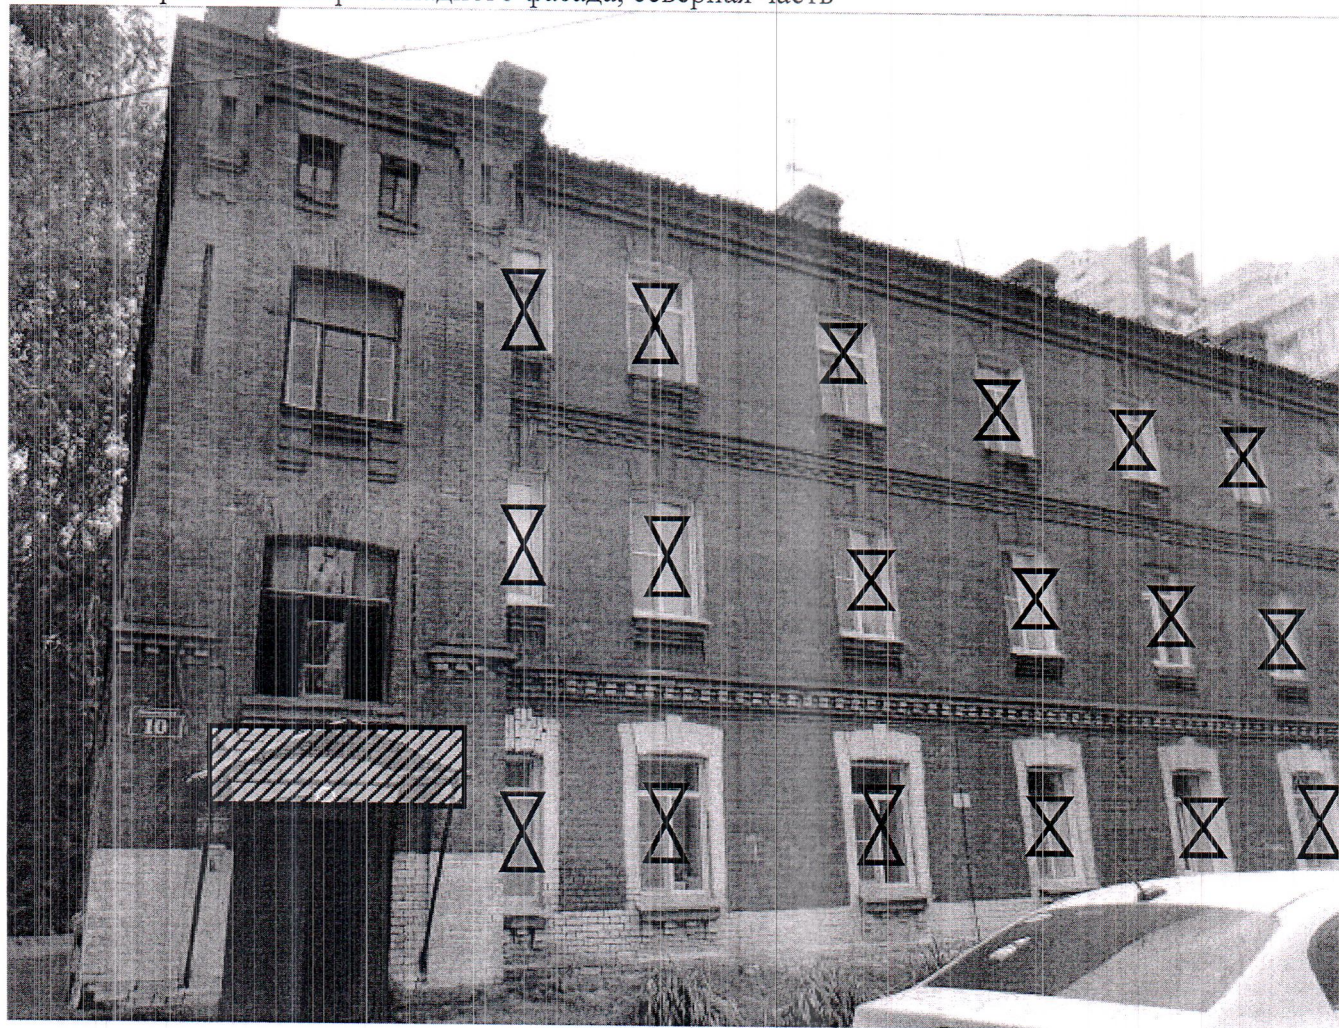
Схема 1. Фрагмент северо-западного фасада, северная часть

4.6. На входах в помещения установлены современные козырьки (см. приложение № 2 схемы 1-2) (материалы согласования в установленном порядке в архиве ГАУ НСО НПЦ отсутствуют).

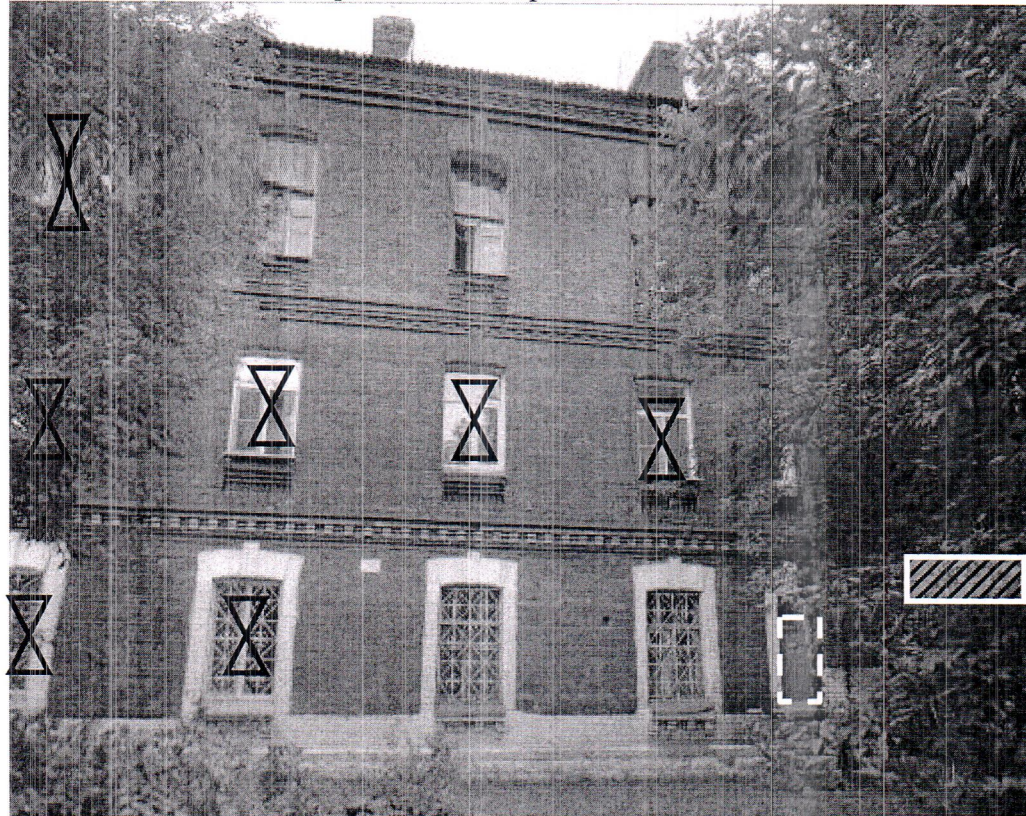
Схема 2. Фрагмент северо-западного фасада, южная часть

4.3. Часть оконных проемов полностью или частично заложены (см. приложение № 2 схемы 2-4).

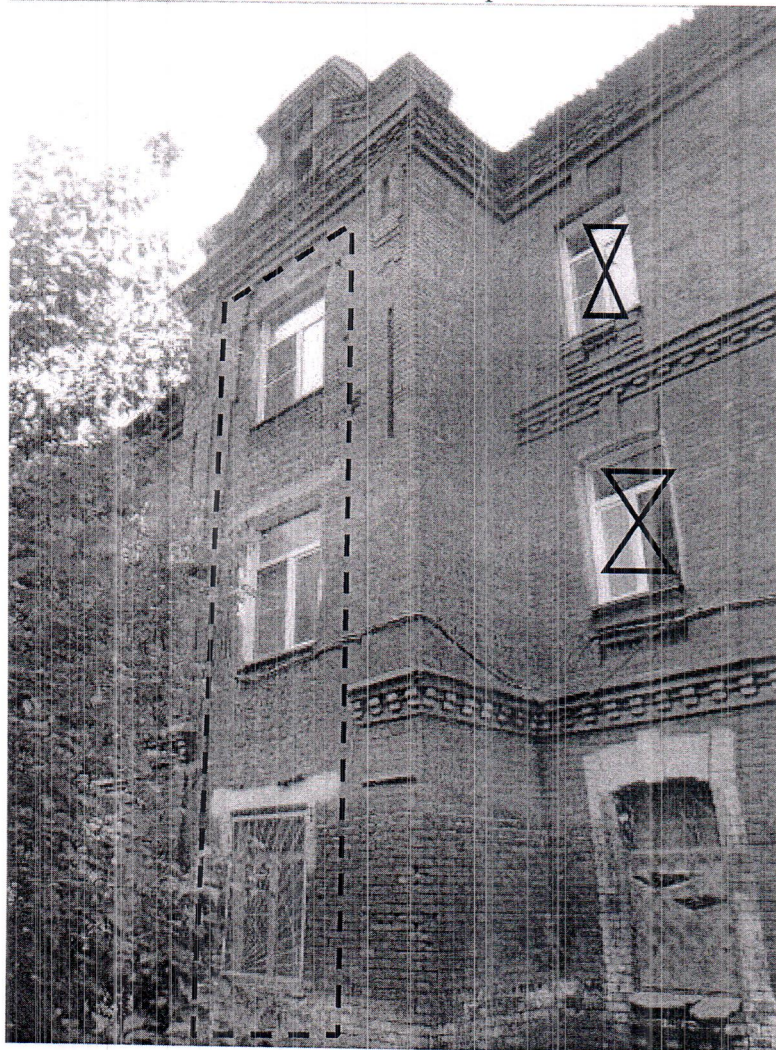
Схема 7. Ризалит юго-восточного фасада

4.1. Первоначально в ризалите юго-восточного фасада размещалась лестничная клетка, которая освещалась большими витражами. В настоящее время два межэтажных окна и входная дверь в этом ризалите заложены, вместо них было выполнено три оконных проема с прямой перемычкой, расположенных в один уровень с остальными окнами этажей (см. приложение № 2 схема 7).

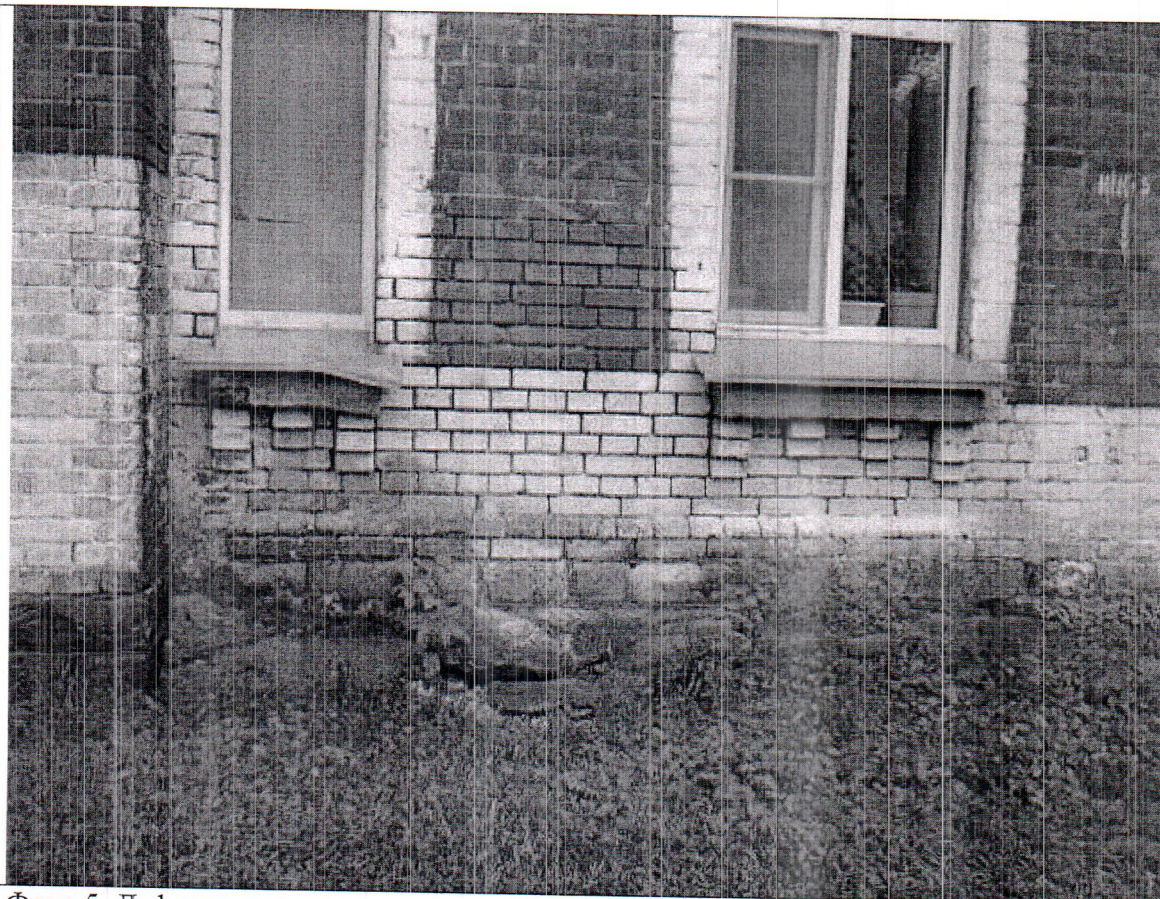
в) цоколи и отмостки: цоколь из пиленых гранитных блоков, окрашен белой краской. Местами наблюдается незначительное выветривание раствора из швов.

Отмостка со стороны юго-западного и юго-восточного фасадов асфальтовая, со стороны северо-западного и северо-восточного фасадов бетонная. На отмостке со стороны северо-западного фасада имеется участок проседания отмостки.

Фото 5. Дефекты кладки стены и цоколя северо-западного фасада. Проседание отмостки

Общее состояние цоколя и отмостки удовлетворительное, требуется выборочно заполнить раствором швы в кладке цоколя, очистить цоколь от краски и выполнить выборочный ремонт отмостки.

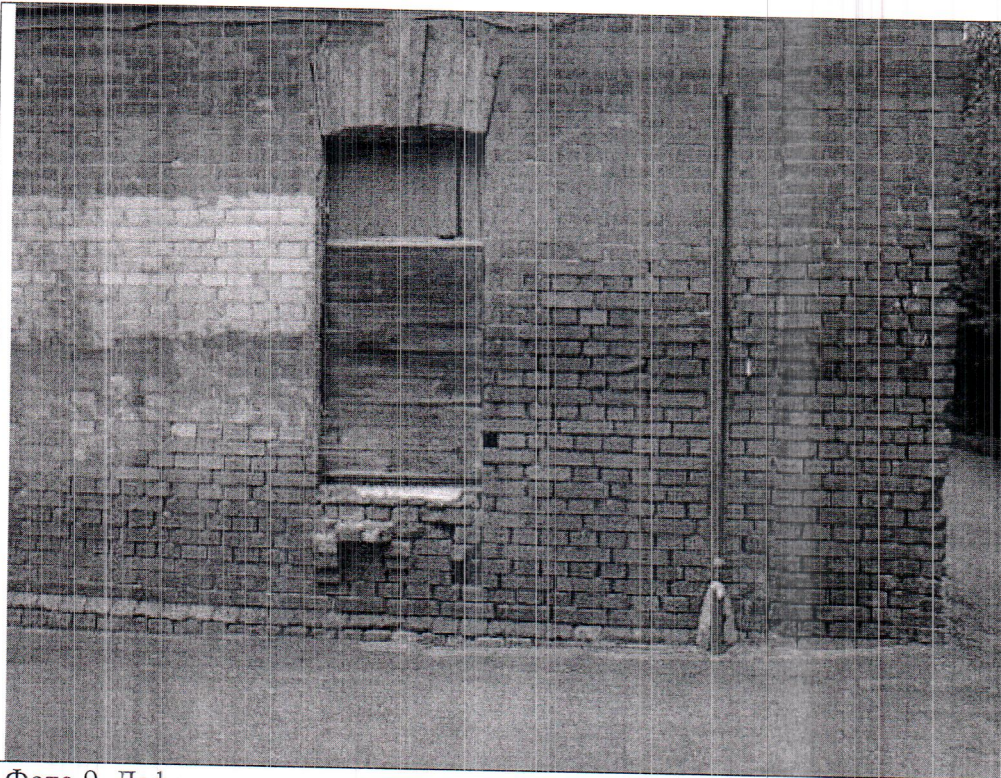
г) стены: наружные стены выполнены из керамического полнотелого кирпича. Наблюдается выветривание раствора в швах, особенно в районе санузлов по торцам здания и незначительные сколы на кирпичах в углах здания, общее загрязнение стен. Нижняя часть стен над цоколем по всему периметру здания окрашена в белый цвет.

Фото 9. Дефекты кладки стены юго-западного фасада

Общее состояние стен удовлетворительное, требуется заполнение швов кладки стен раствором, а также очистка стен от грязи и краски.

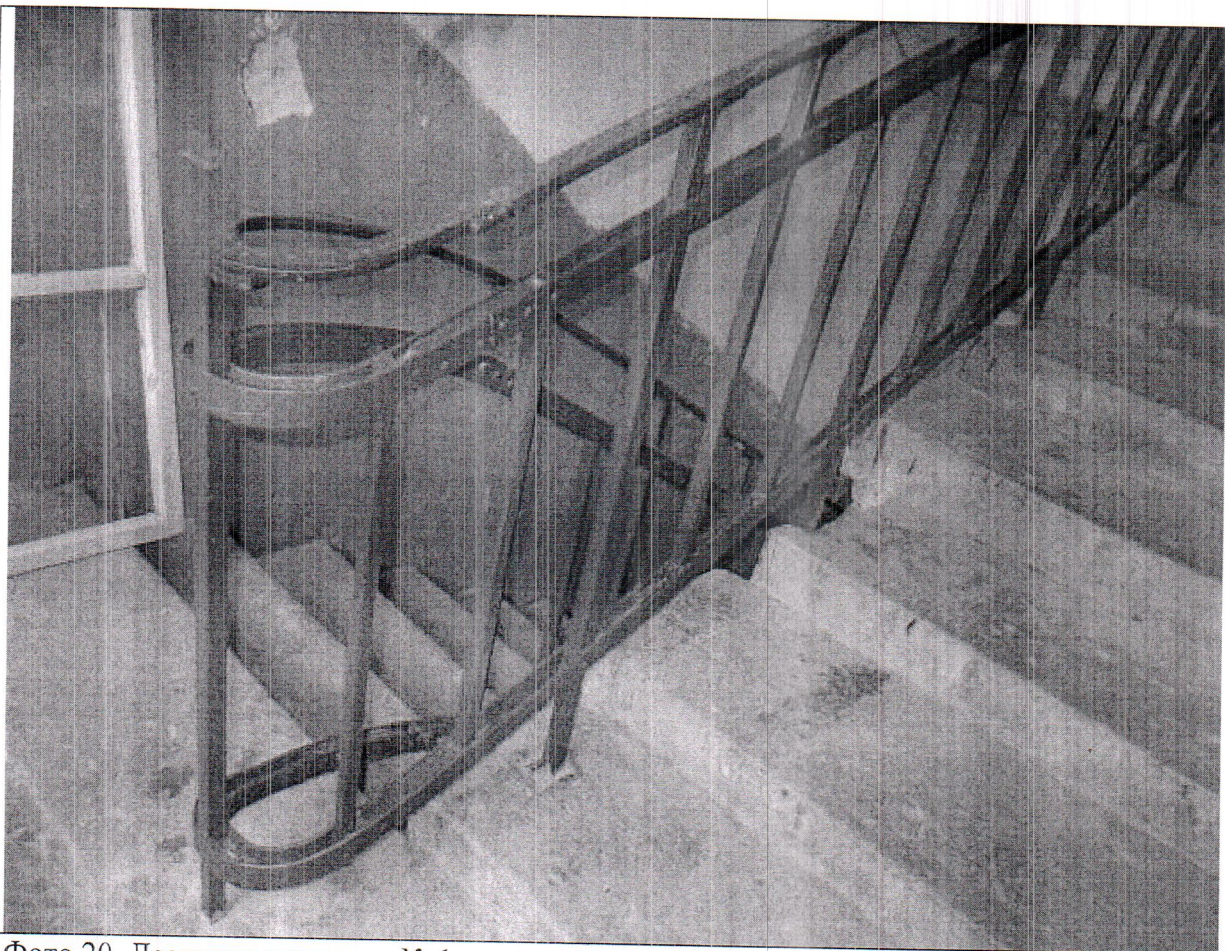
ж) лестницы: двухмаршевые с поворотом на 180°, ступени гранитные по металлическим косоурам. Ограждение решетчатое металлическое окрашенное, деревянный поручень утрачен. Окрасочный слой ограждения имеет дефекты. В одной из лестничных клеток наблюдается частичное повреждение ступеней нижнего марша, на одной из лестниц отсутствуют отдельные элементы ограждения. Общее состояние лестниц удовлетворительное, требуется ремонт ограждения с восстановлением утраченного деревянного поручня.

Фото 20. Лестница подъезда № 1

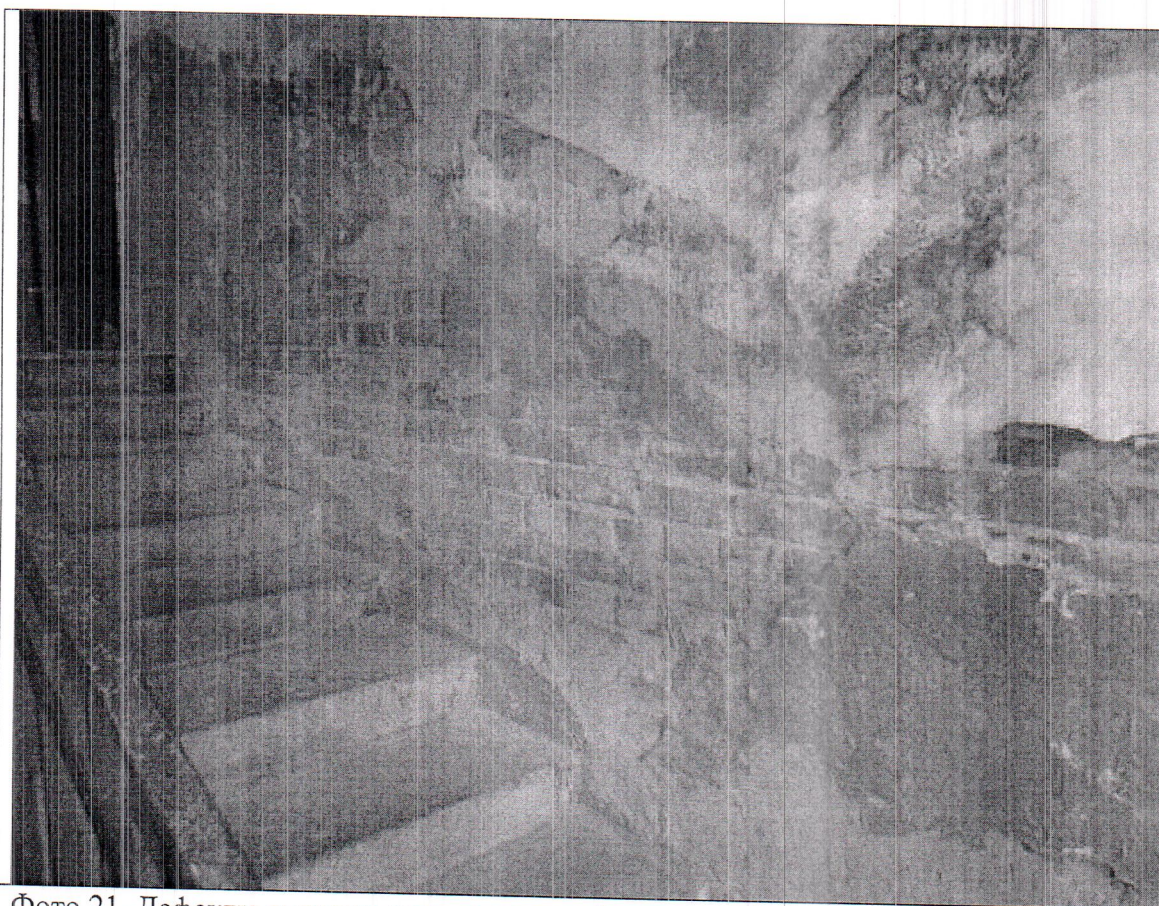
г) стены, связи: несущие стены и перегородки кирпичные, выполнена отделка современными материалами. В верхней части лестничной клетки на стенах просматриваются следы протечек, на стенах всей лестничной клетки наблюдается отпадение окрасочного слоя на обширных участках, местами оголение кирпичной кладки, имеются очаги биообразований. Общее состояние внутренних стен удовлетворительное, отделки стен лестничных клеток – неудовлетворительное. Требуется «лечение» стен от биообразований и ремонт отделки стен лестничных клеток.

Фото 21. Дефекты отделки стен лестничной клетки в 1 подъезде

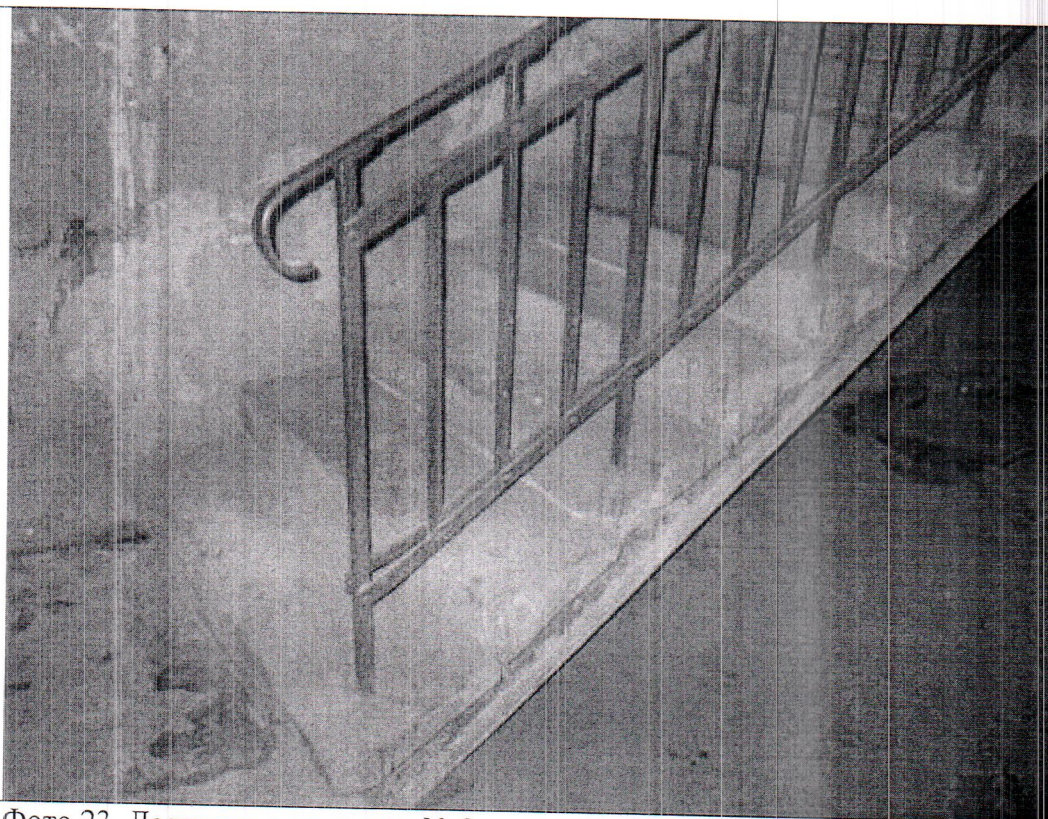
Фото 23. Лестница в подъезде № 2

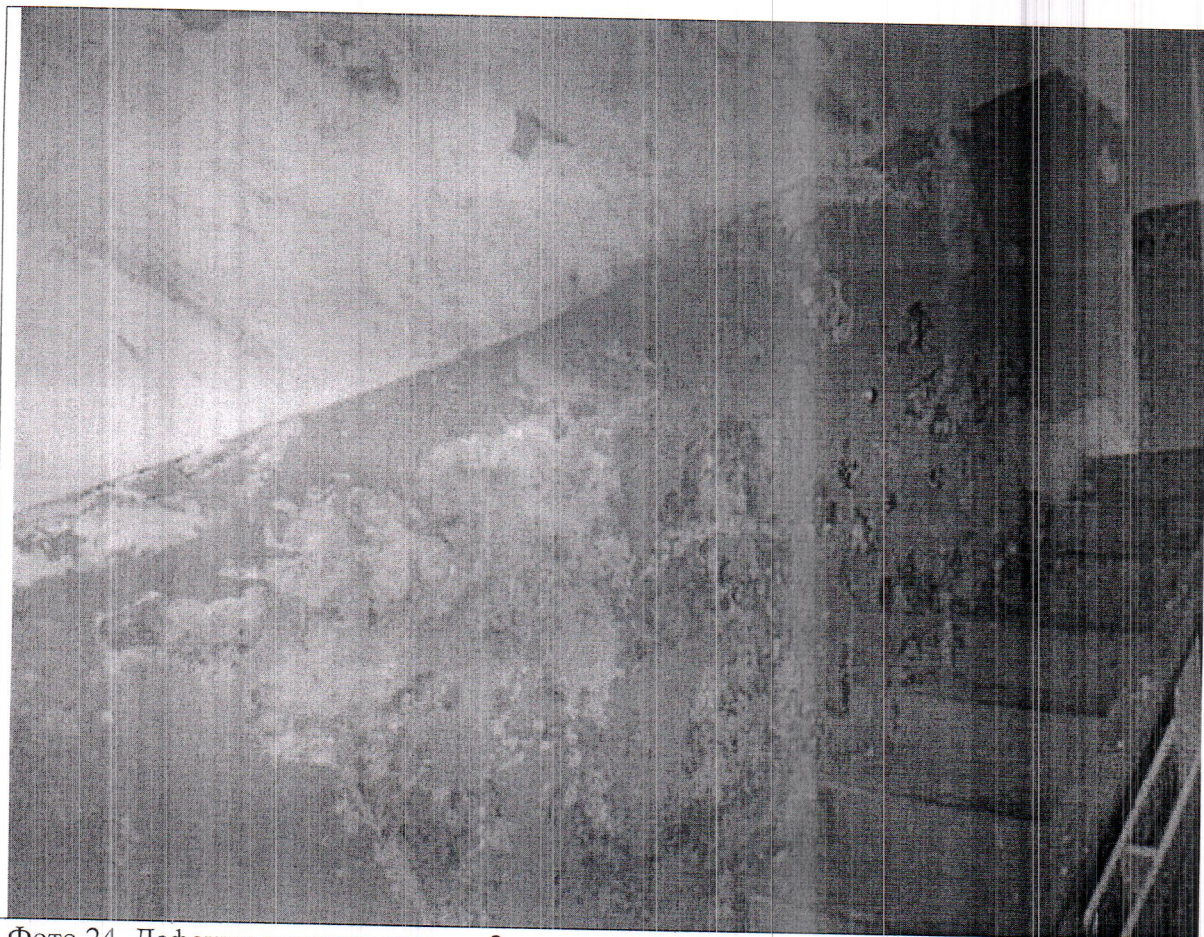
Фото 24. Дефекты отделки стен во 2 подъезде
