## А К Т

технического состояния объекта культурного наследия регионального значения  
«Дом жилой», расположенного по адресу:  
Новосибирская область, Искитимский район,  
с. Быстровка, ул. Советская, 12 б,  
включённого в единый государственный реестр объектов культурного наследия  
(памятников истории и культуры) народов Российской Федерации (далее – Реестр)

«10» 12 2019

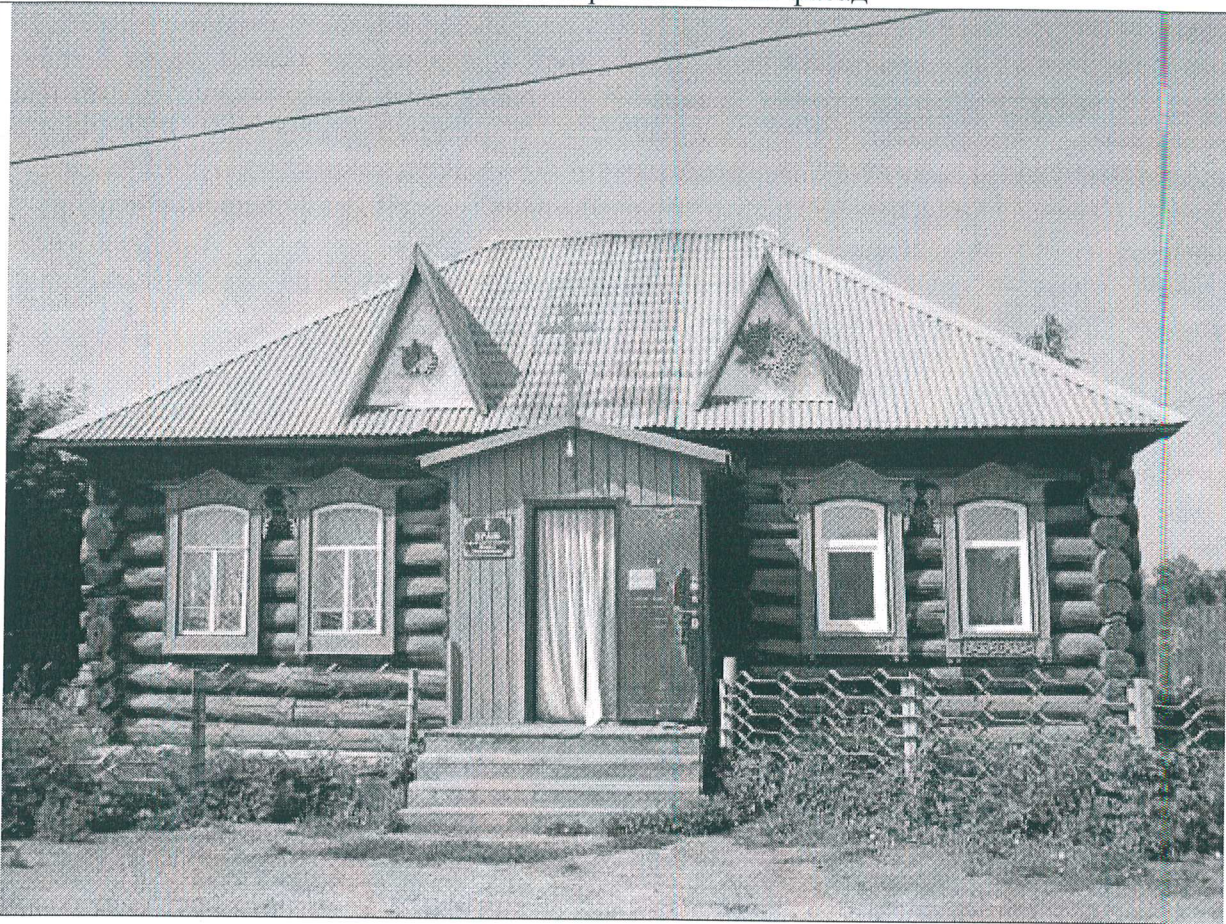
1. Главный северо-восточный фасад

На северо-восточном фасаде на входе обустроен современный выносной тамбур, деревянный дощатый, окрашенный (фото 1-3, 5).

В тимпанах фронтонов размещена ажурная розетка-«солнышко» (фото 1, 9, 10).

и) Приямки, крыльца: на входе со стороны главного северо-восточного фасада обустроено современное деревянное крыльцо (фото 1, 5).

Входная дверь тамбура современная металлическая с полимерным покрытием (фото 1, 5). Внутренняя дверь тамбура каркасно-обшивная, с внутренней стороны окрашенная, с внешней стороны обшита искусственным материалом с утеплителем (фото 13).

3.5. Сад, парк, двор, ворота и ограда: земельный участок обнесен решетчатым металлическим забором (фото 1). Территория заросла сорной порослью.

Общее состояние удовлетворительное, требуется очистить территорию от сорной поросли.

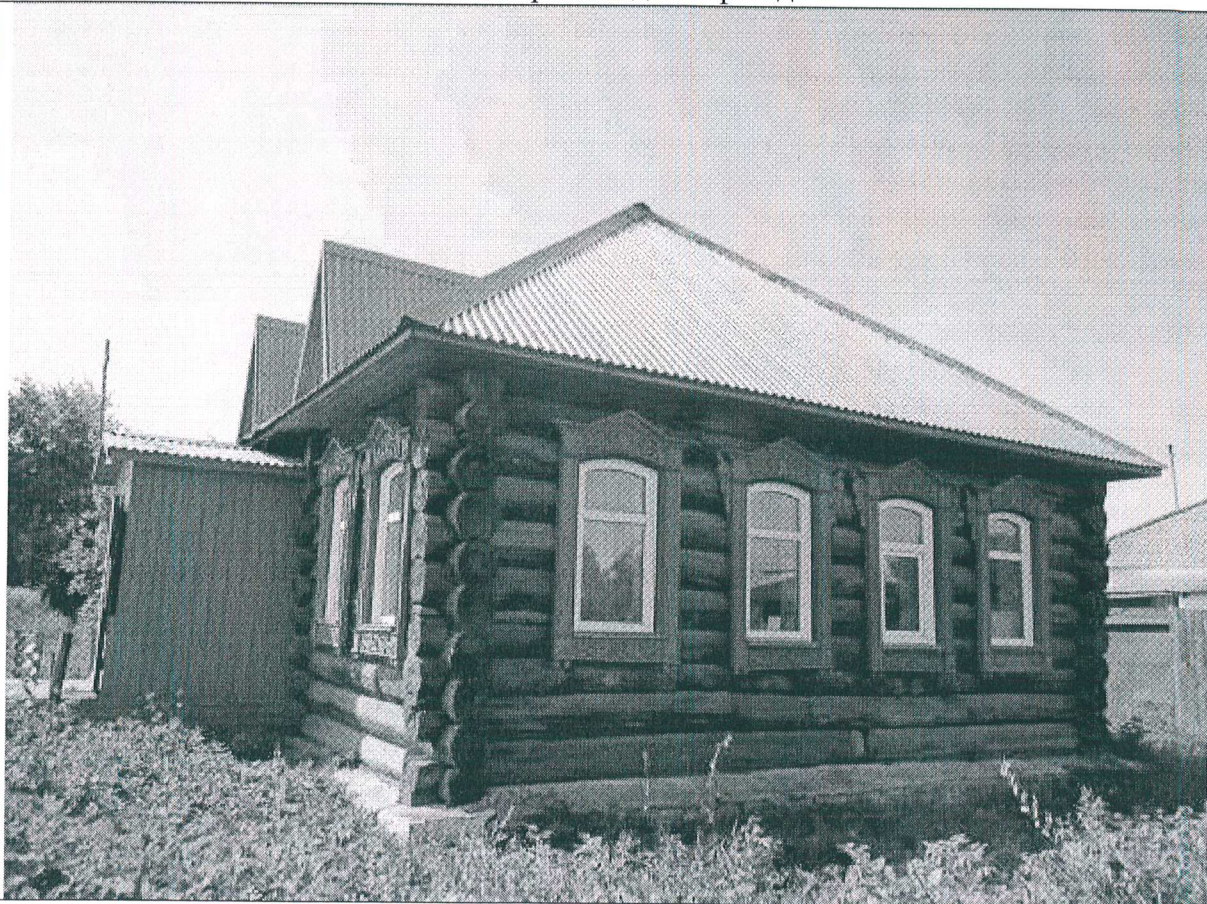
2. Северо-западный фасад

в) Цоколи и отмостки около них: цоколь невысокий, кирпичный, оштукатуренный, выдается из плоскости стены (фото 2-4).

Состояние цоколя удовлетворительное, требуется выполнить отмостку.

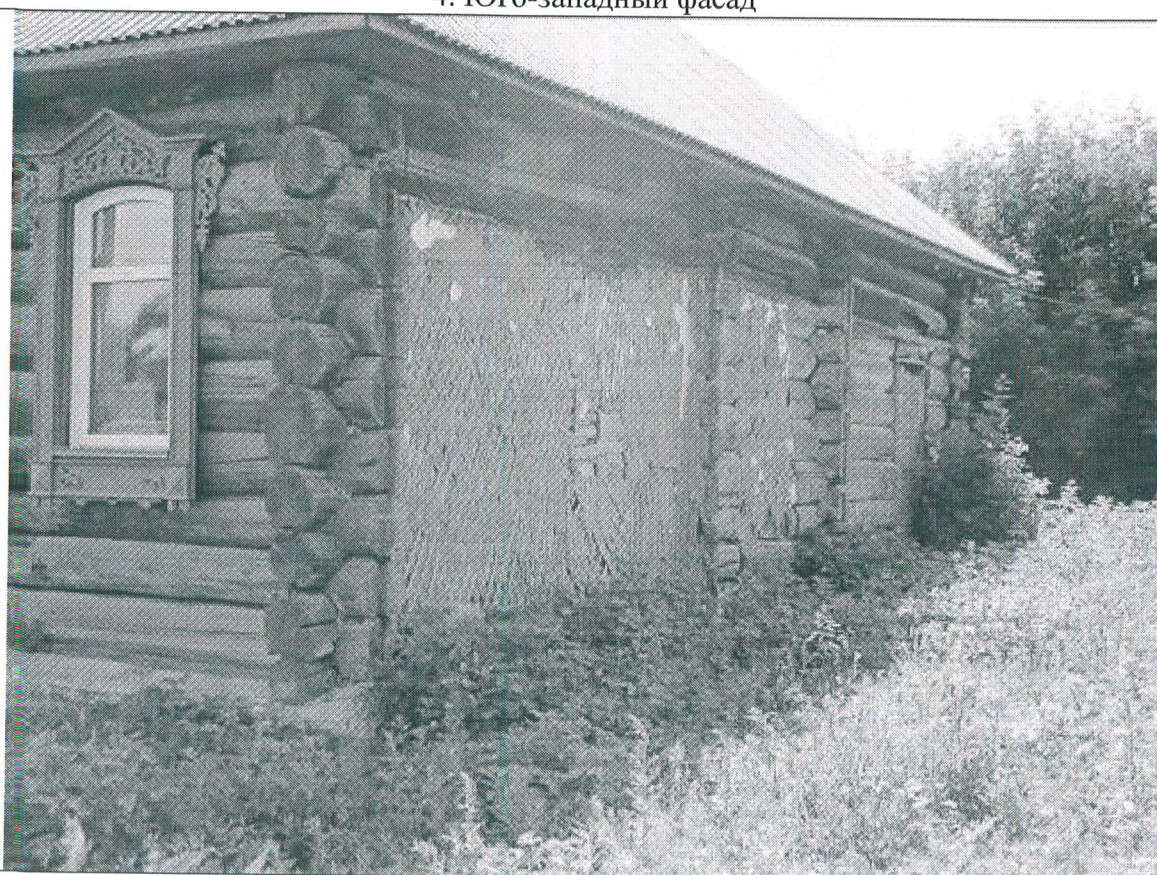
4. Юго-западный фасад

имеются усушечные трещины. На юго-западном фасаде часть верхних венцов поражены гнилью, рассохлись и выкрошились (фото 4, 6, 11), часть стены оштукатурена по дранке (фото 4, 11). Выпуски бревен также имеют повреждения: сломаны и частично утрачены (фото 6).

4.6. Часть стены юго-западного фасада оштукатурена дранкой (фото 4, 6), в этом месте изначально были сени (см. прил. № 1 схема 3).

Общее состояние стен удовлетворительное, требуется выборочная переборка сруба с заменой поврежденных бревен, восстановление конопатки в швах сруба и реставрация поврежденных выпусков бревен по согласованному в установленном порядке проекту.

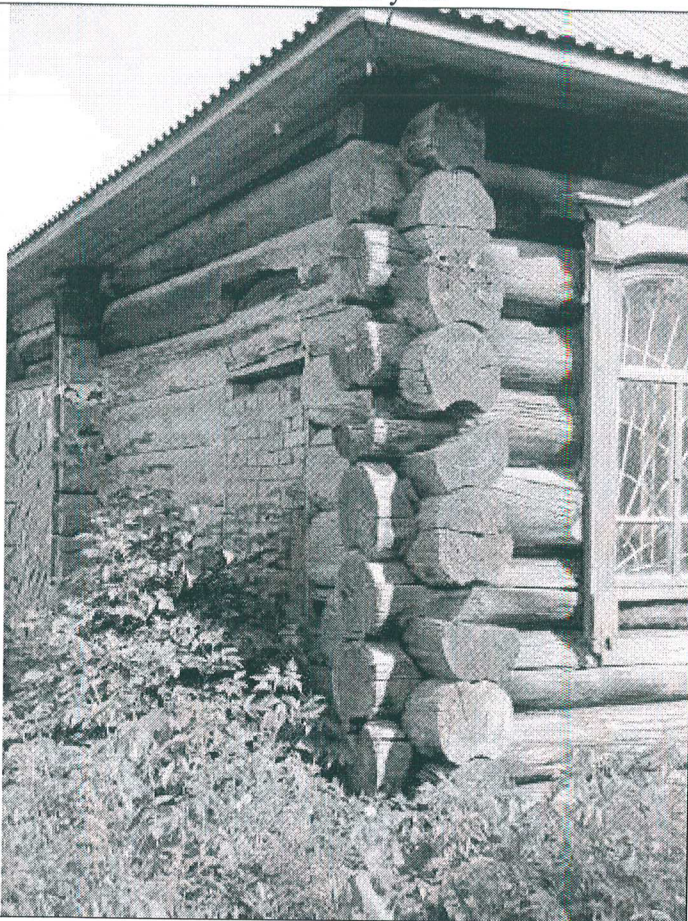
6. Южный угол

4.3. Утрачен один оконный проем на юго-западном фасаде, в настоящее время он заложен кирпичом (фото 6) (см. прил. № 1 схема 3).

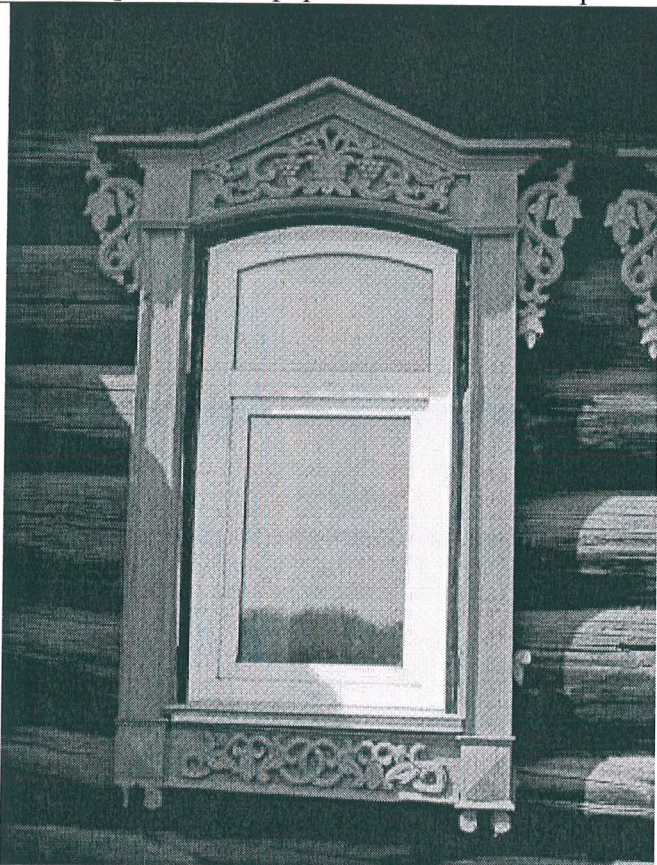
7. Декоративное оформление оконного проема

Оконные проемы с лучковым завершением обрамлены наличниками с пропиленной резьбой тонкой работы (фото 7, 8). Надоконная доска имеет треугольное завершение с «плечиками», оформленное профилированным сандриком. На плоскости доски находится декор растительного орнамента с виноградными гроздьями. Прямоугольный фартук наличника декорирован накладной пропиленной резьбой. Вертикальные элементы обрамлены профилированными тягами, на нижней и верхней своей части имеют прямоугольные накладные детали в виде «алмазных квадров» и завершаются свесами в виде кругов. Вертикальные элементы в верхней своей части фланкированы «ушками» в виде трилистника. Все декоративные элементы окрашены в синий цвет.

Наибольшая часть декоративных элементов утрачена.

Общее состояние неудовлетворительное, требуется восстановить утраченные элементы декоративного убранства по согласованному в установленном порядке проекту.

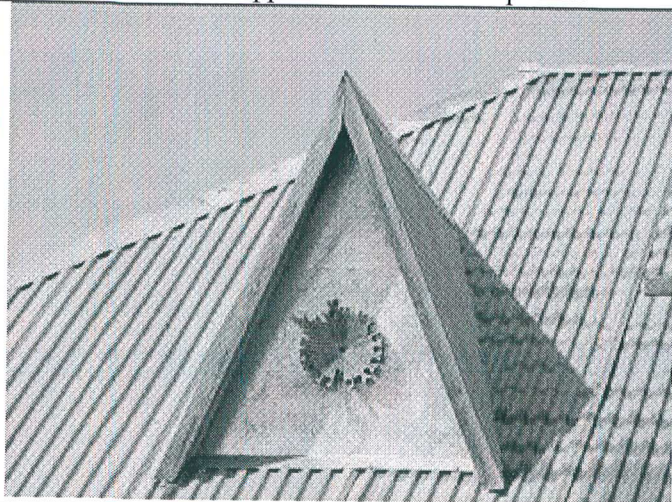
9. Южный фронтон на скате крыши

б) утрачены два боковых декоративных фронтона на северо-западном и юго-восточном скатах (фото 15), изменено местоположение существующих фронтонов на северо-восточном скате крыши (см. прил. № 1 схемы 1, 2). Тимпан фронтонов зашит листовой оцинкованной сталью, в центре расположены осколки деревянной розетки-«солнышка».

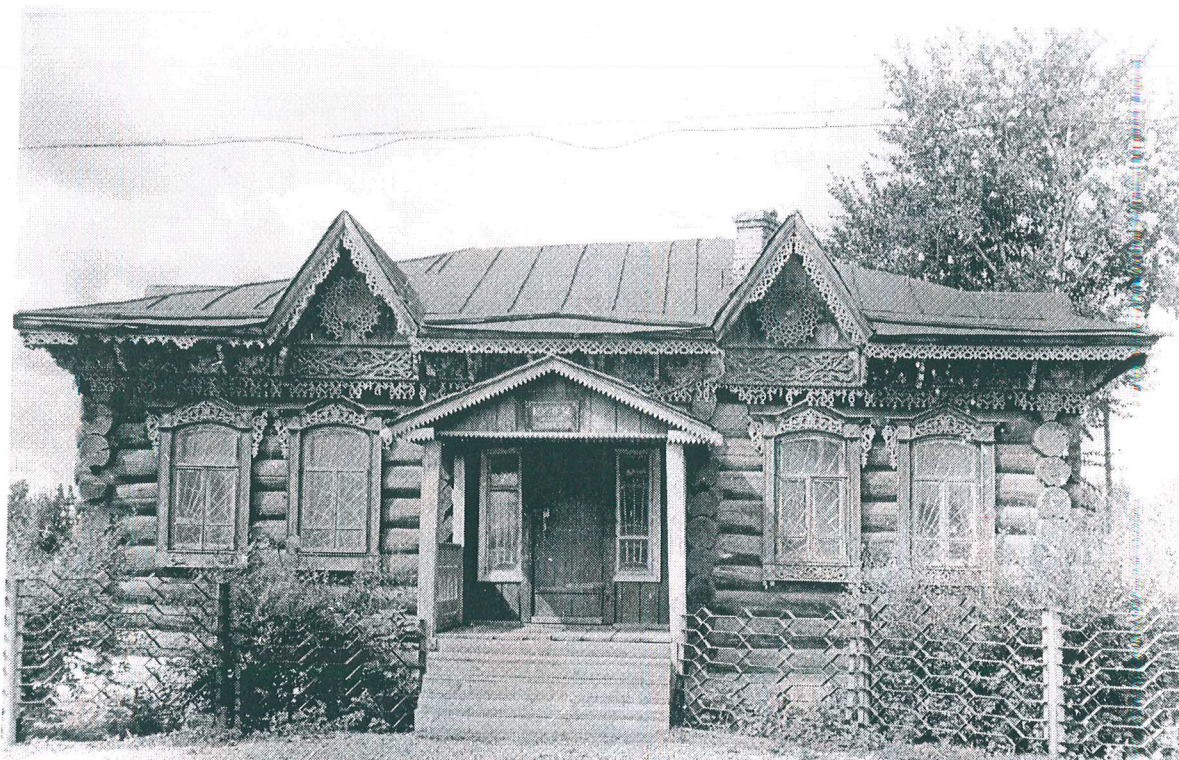
14. Северо-восточный фасад, фото из архива НППЦ, 1990 год

г) утрачены декоративные кронштейны карниза, пропиленная резьба фриза и накладные резные детали растительного мотива, которые были размещены между кронштейнами (фото 14, 15).

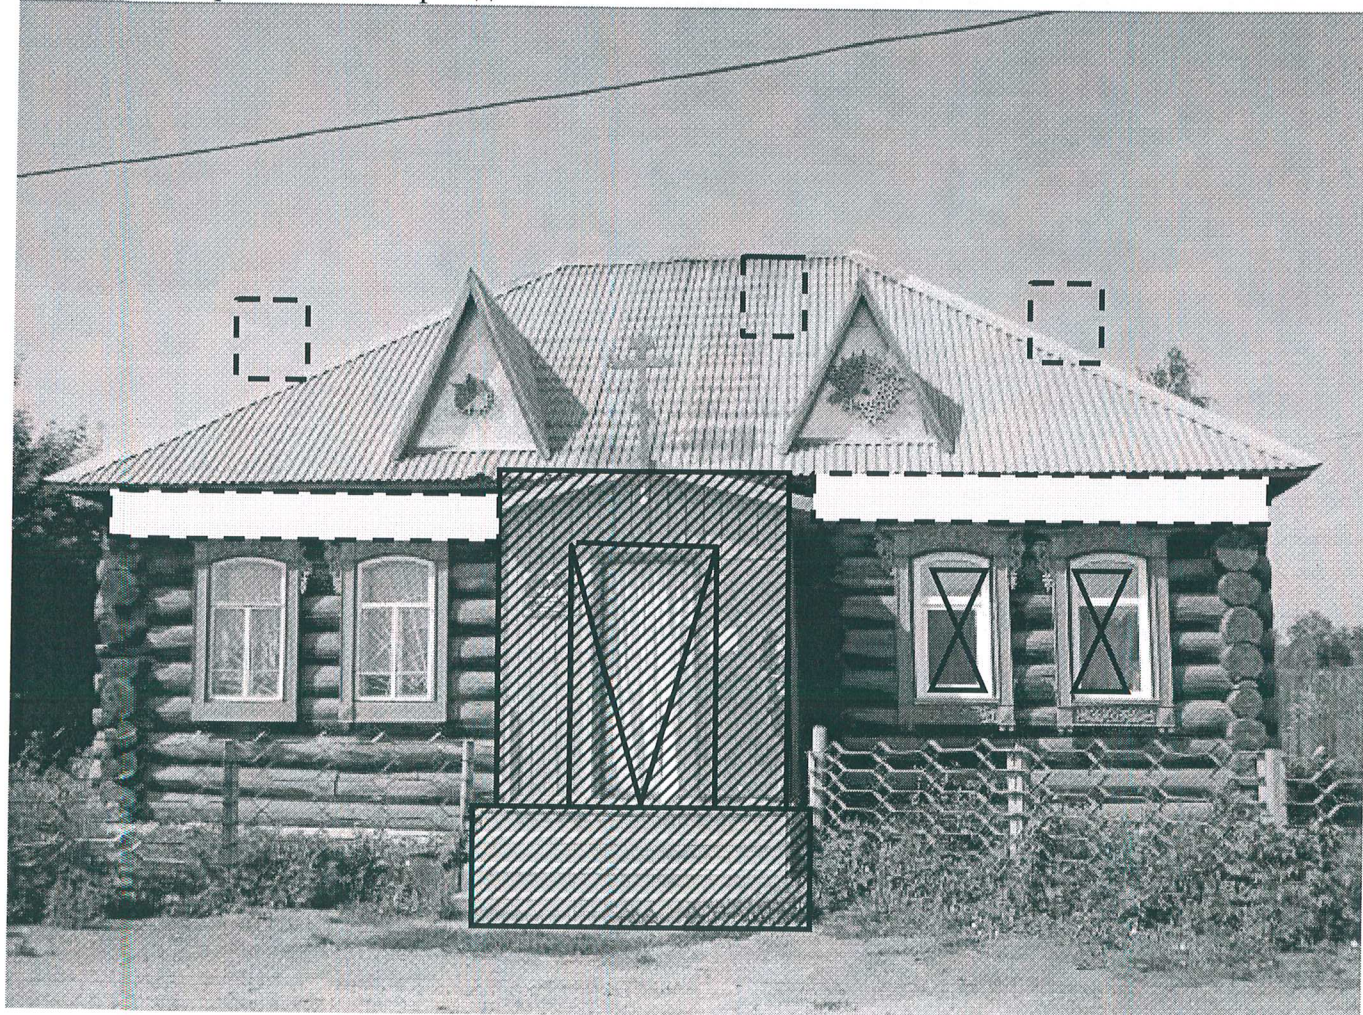
Схема 1. Северо-восточный фасад

4.2. На северо-восточном фасаде один оконный проем преобразован в дверной, при этом увеличилась ширина проема; первоначальный дверной проем, который был предусмотрен на юго-западном фасаде, в настоящее время заложен (см. прил. № 1 схемы 1, 3).

4.4. Часть окон выполнена из ПВХ профиля со стеклопакетом, без сохранения первоначального рисунка переплетов (см. прил. № 1 схемы 1, 2).

4.5. На входе установлен современный выносной тамбур, а также выполнено крыльцо, не соответствующее стилистике здания (см. прил. № 1 схема 1).

4.9. Утрачена печь в интерьере и кирпичная печная труба на северо-восточном скате крыши (см. прил. № 1 схема 1).
