## А К Т

**технического состояния объекта культурного наследия регионального значения  
«Дом жилой», расположенного по адресу: Новосибирская область,  
Болотнинский район, с. Турнаево, ул. Центральная, 26,  
включённого в единый государственный реестр объектов культурного наследия  
(памятников истории и культуры) народов Российской Федерации (далее – Реестр),**

**20. 06. 2019**

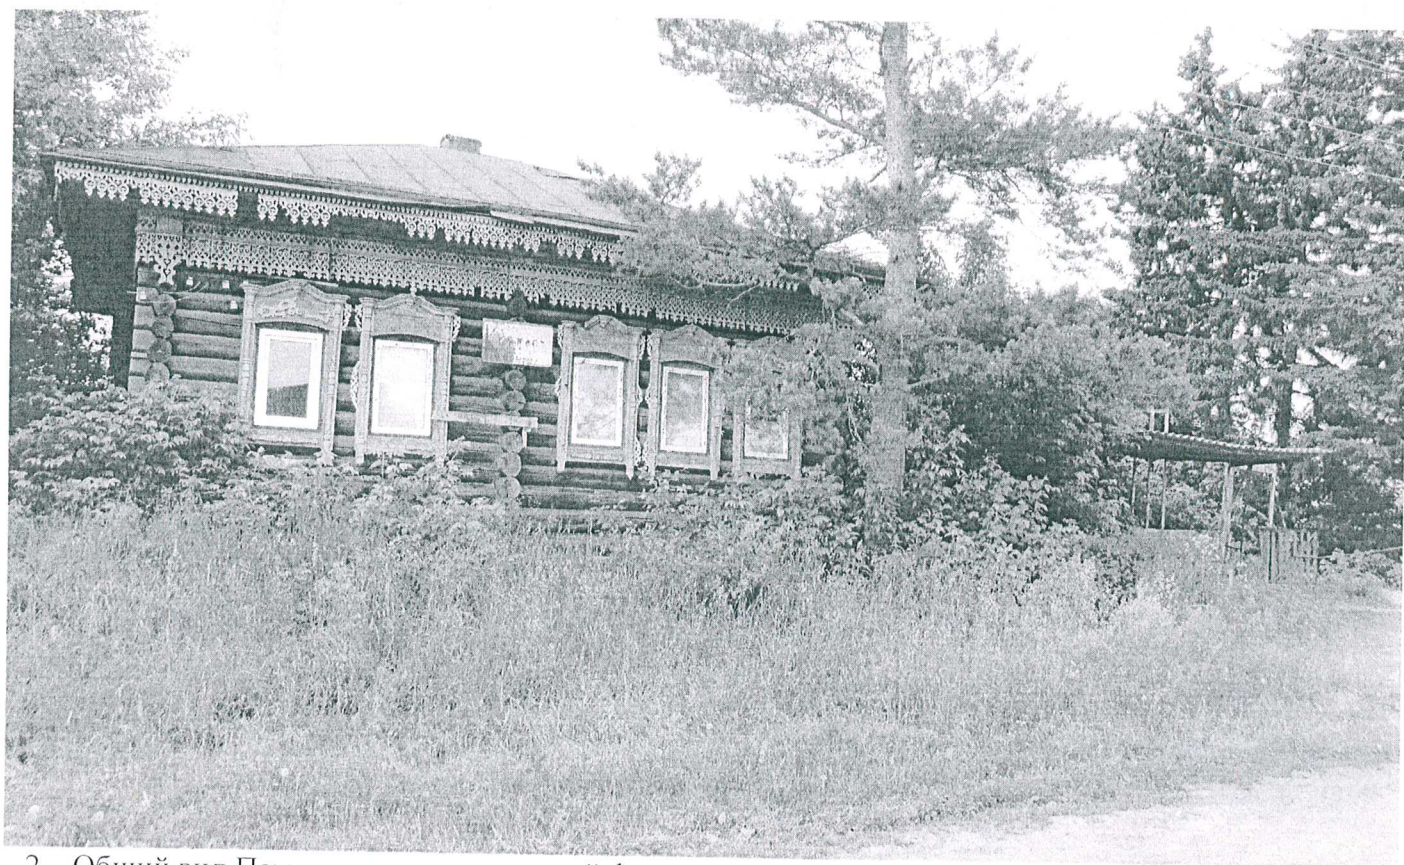
ж) внешнее декоративное убранство (облицовка, окраска, разные украшения, карнизы, колонны, пилястры, лепнина, скульптура, живопись на фасадах): фасады решены не симметрично и отличаются компоновкой оконных проемов (фото 2, 23-25). Плоскости сруба разбиты большими прямоугольными оконными проемами с лучковыми завершениями (фото 2-4).

Имеются утраты элементов и фрагментов накладной резьбы оконных наличников (фото 2-4), повреждения карниза и фриза, с утратой фрагментов (фото 6, 7), трещины в древесине и локальные дефекты окраски. Общее состояние декора декоративного убранства неудовлетворительное. Требуется реставрация внешнего декоративного убранства с заменой поврежденных элементов и воссозданием утраченных в соответствии с проектной документацией, согласованной в установленном порядке.

2. Общий вид Памятника с юга: главный фасад.

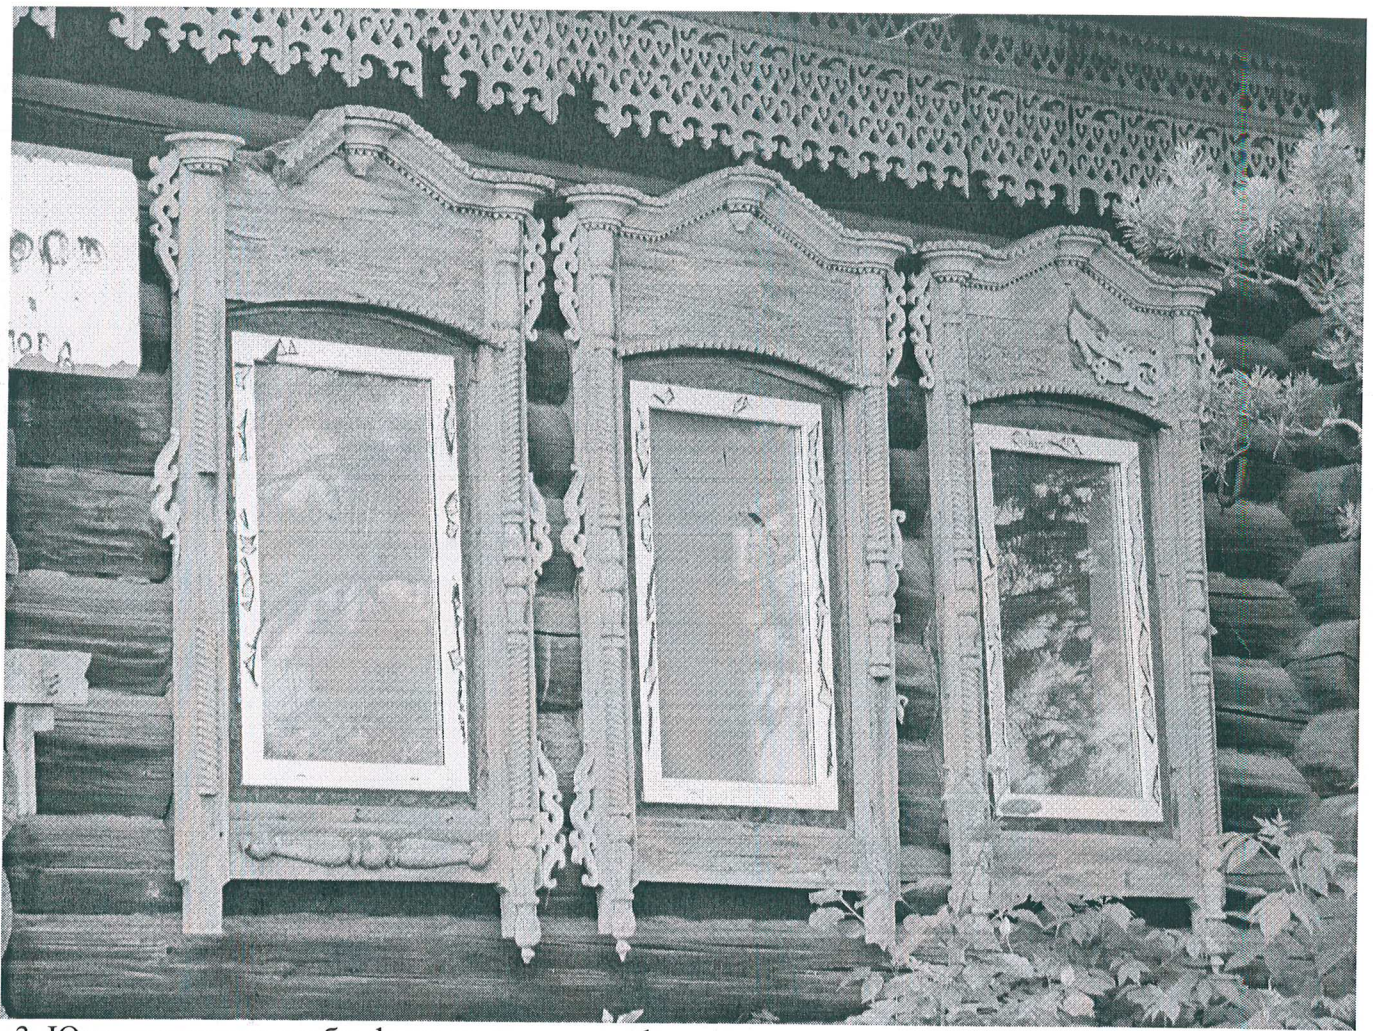
сруба – удовлетворительное (фото 2-4, 9, 10). С севера к срубу пристроены сени каркасной конструкции с обшивкой стен плахами (фото 11, 12): состояние поверхностей удовлетворительное.

4.2. Утрачены элементы накладной резьбы надоконных досок главного фасада: сохранились разрозненные фрагменты (фото 2-4).

3. Южная сторона сруба: фрагмент главного фасада.

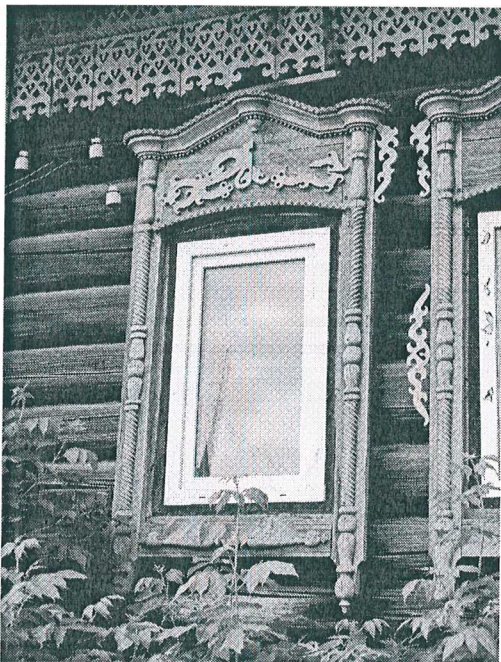
Окна в срубе - из профиля ПВХ со стеклопакетом прямоугольные невысокие (фото 2-4): установлены в 2009 году. Наблюдаются локальные повреждения остекления, затянутые укрывным материалом со стороны помещений. Окно в сенях не остеклено: в проеме установлена металлическая кованая решетка (фото 11, 12). Ставни отсутствуют. Состояние окон неудовлетворительное. Требуется восстановить деревянные окна с первоначальным рисунком переплетов в сохранившихся коробках с лучковым завершением.

4.1. Окна всех фасадов утратили первоначальный облик: в объеме сруба демонтированы рамы деревянных двойных окон с лучковым завершением (наружные рамы - створчатые с глухой верхней фрамугой, внутренние - глухие, съемные). В сохранившихся коробках установлены окна из профиля ПВХ со стеклопакетом (фото 2-4), зазоры между завершениями исторических коробок и установленными конструкциями заполнены монтажной пеной. В оконном проеме сеней остекление утрачено, сохранилась кованая металлическая решетка.

4. Окно на южной стороне сруба.

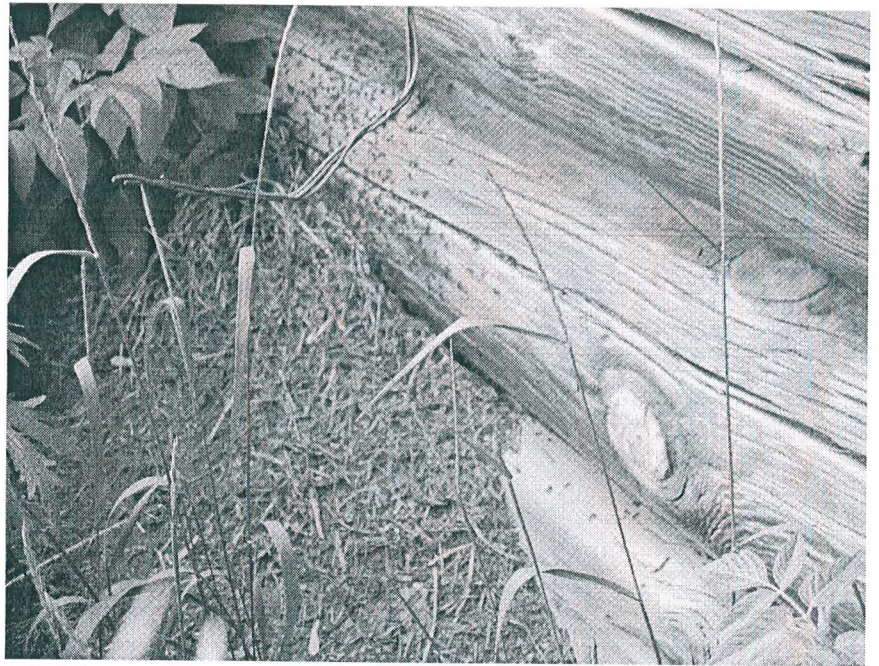
в) цоколи и отмостки около них: цоколь и отмостка около стен дома отсутствуют. Сруб практически стоит на земле. Состояние нижнего венца не оценено: вплотную к фасадам здания подступила сорная древесная поросль (фото 8-10), на главном фасаде образовался муравейник (фото 5). Требуется по периметру здания выполнить отмостку, убрать муравейник и древесную поросль вдоль фасадов, а также необходимо устройство гидроизоляции нижнего венца сруба.

5. Муравейник на южной стороне сруба.

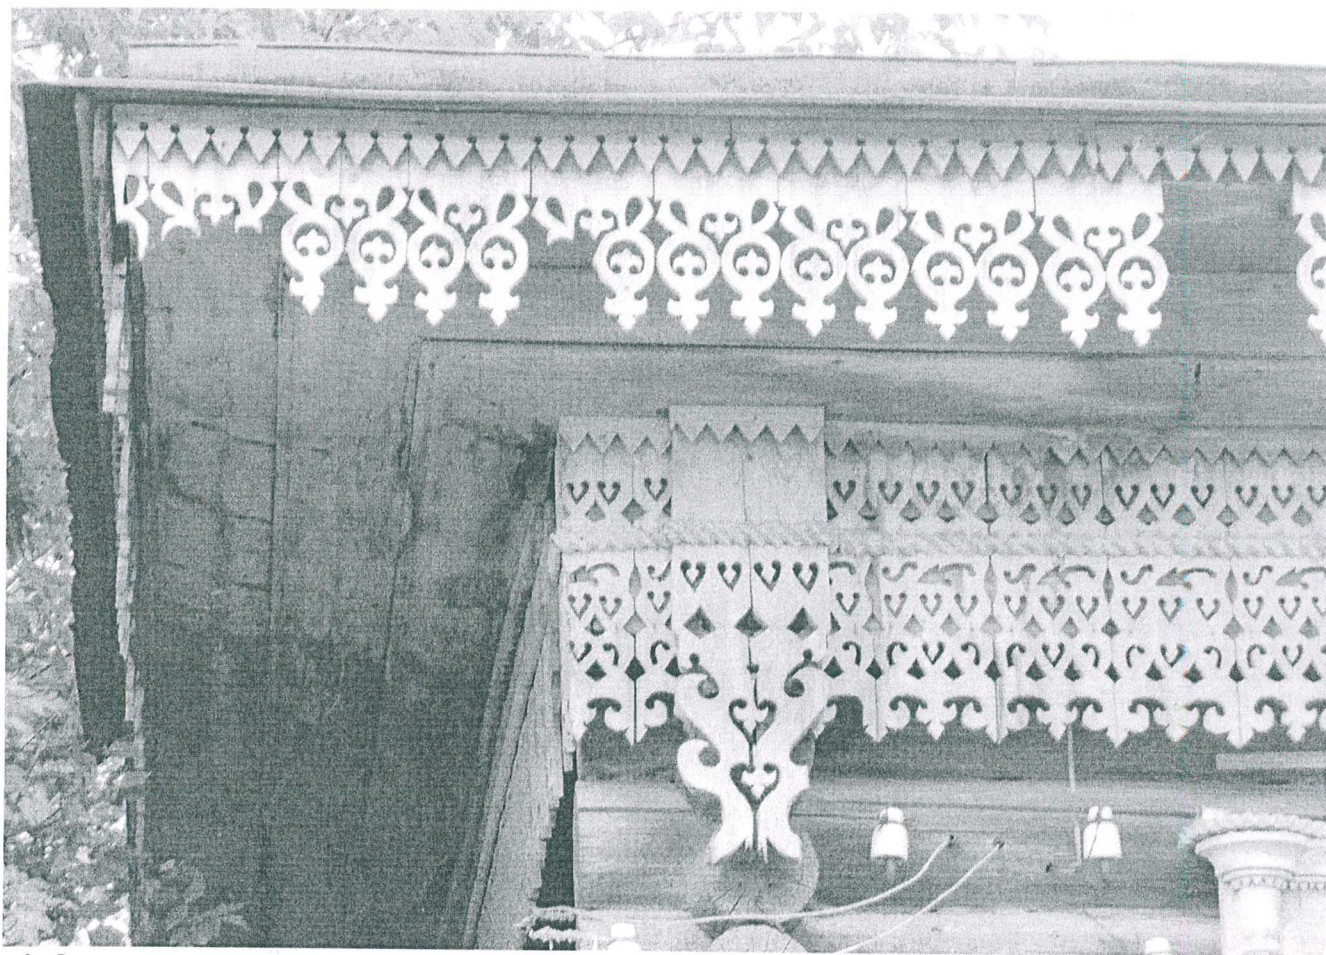
6. Фрагмент юго-западного угла сруба.

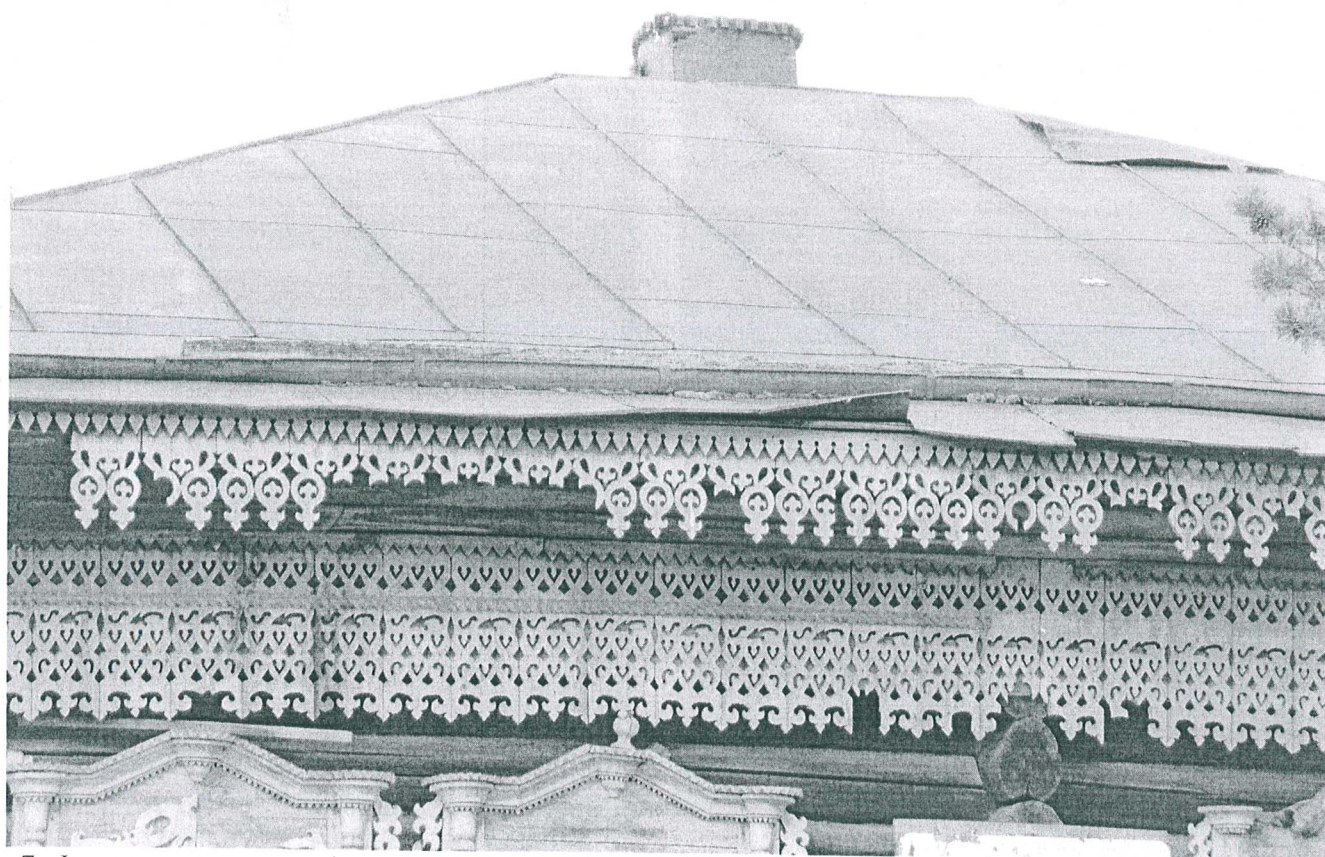
7. Фрагмент главного фасада.

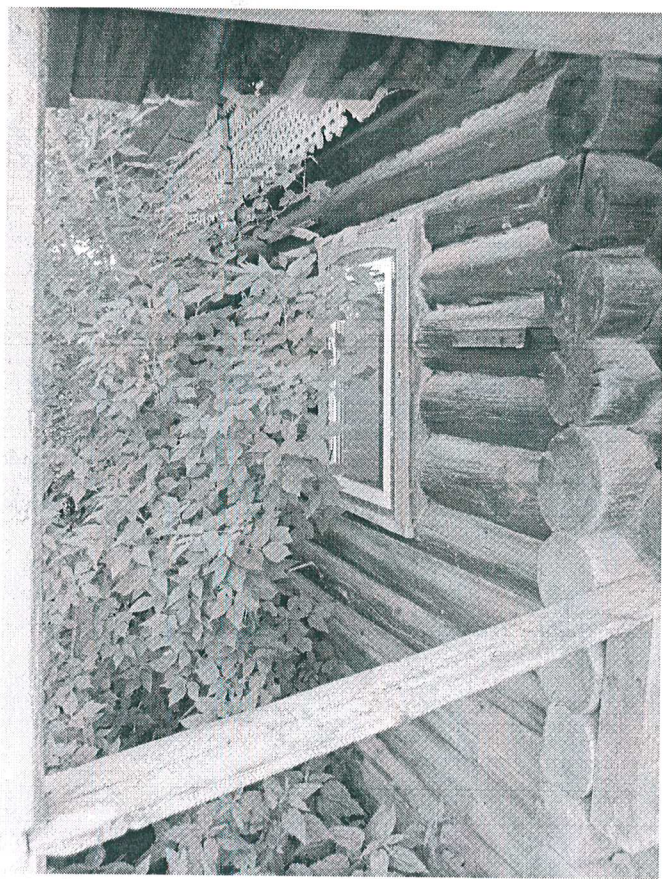
9. Фрагмент восточной стороны сруба.

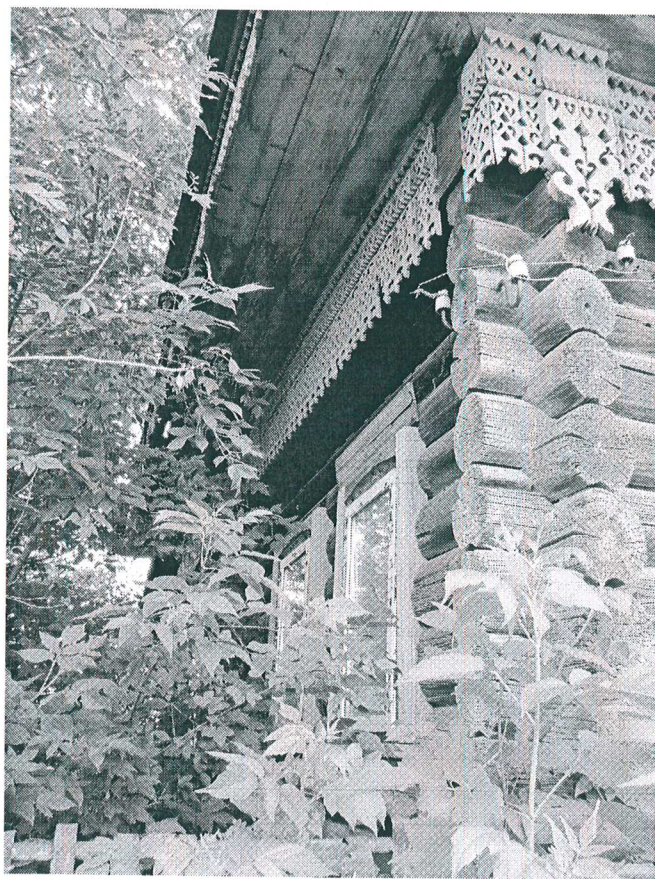
10. Фрагмент западной стороны сруба.

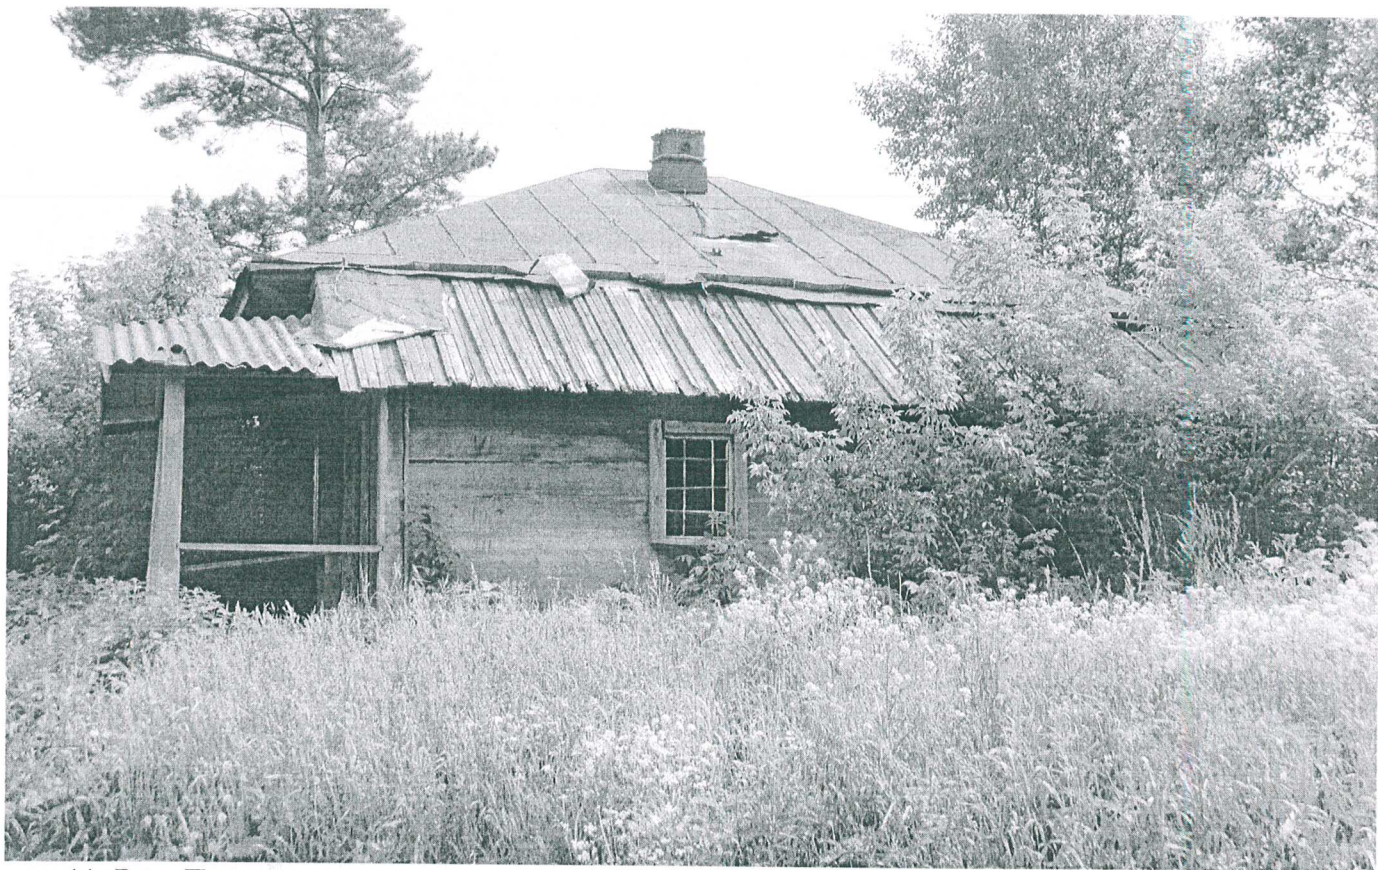
Крыша сеней односкатная с первоначальной тесовой кровлей, сохранившейся под поздним рубероидным покрытием: по следам из круглого леса уложен тес в два слоя (фото 11,12,14). На каждом элементе верхнего слоя выбраны желобки для сбора и отвода воды, кромки тесин обломаны и отпилены: водосток наружный, неорганизованный.

4.3. Разрушено крыльцо на входе в здание (фото 16): утрачены ограждения и настил площадки; первоначальное покрытие козырька над входом заменено волнистыми асбестоцементными листами (фото 11-13).

11. Вид Памятника с севера.

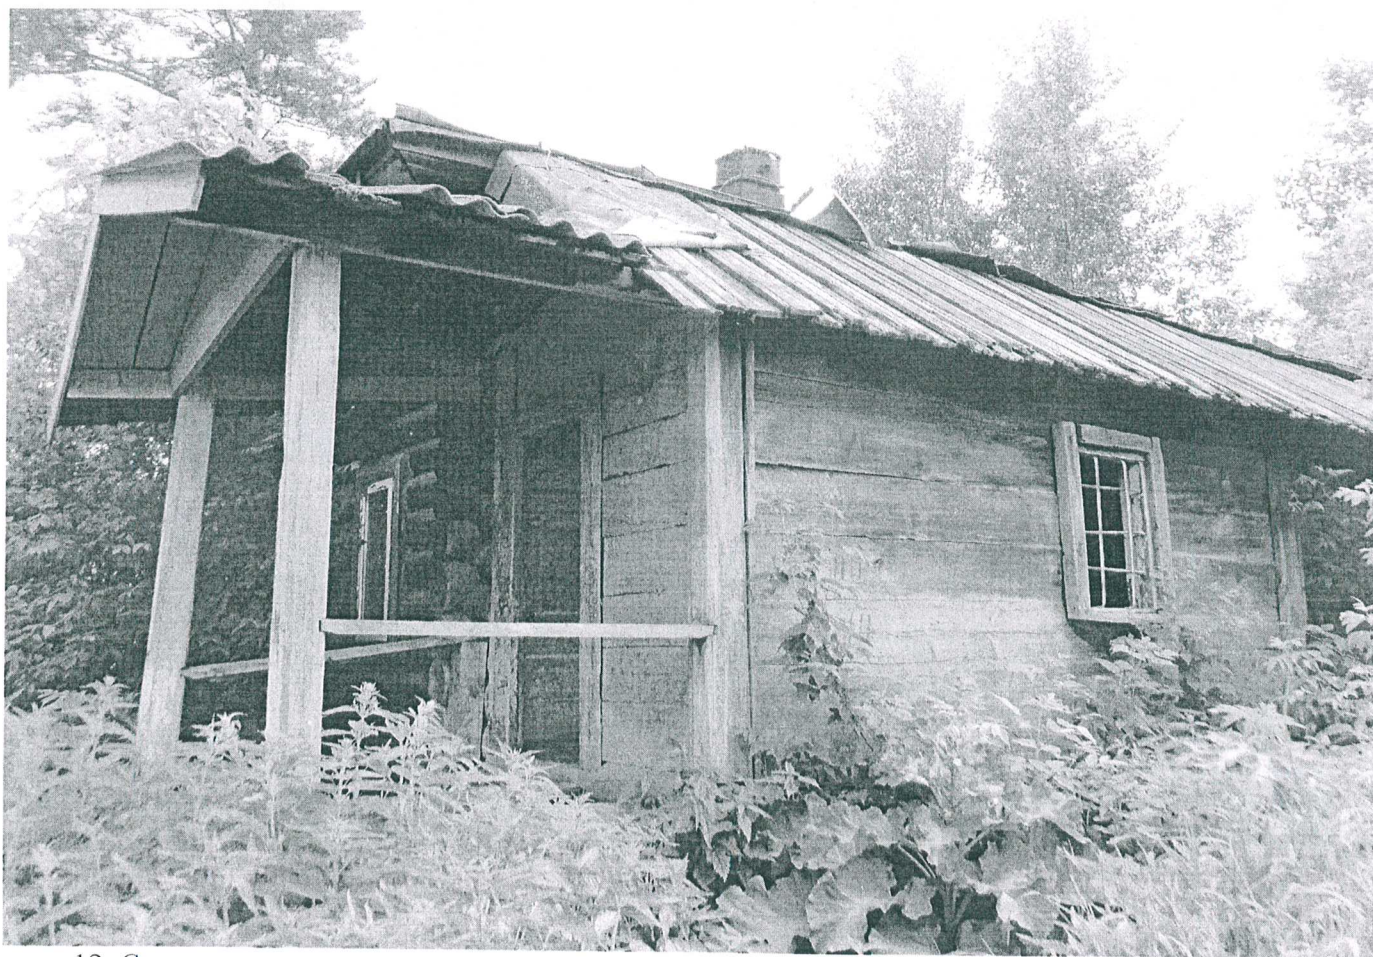
12. Северо-восточный угол сруба. Общий вид сеней.

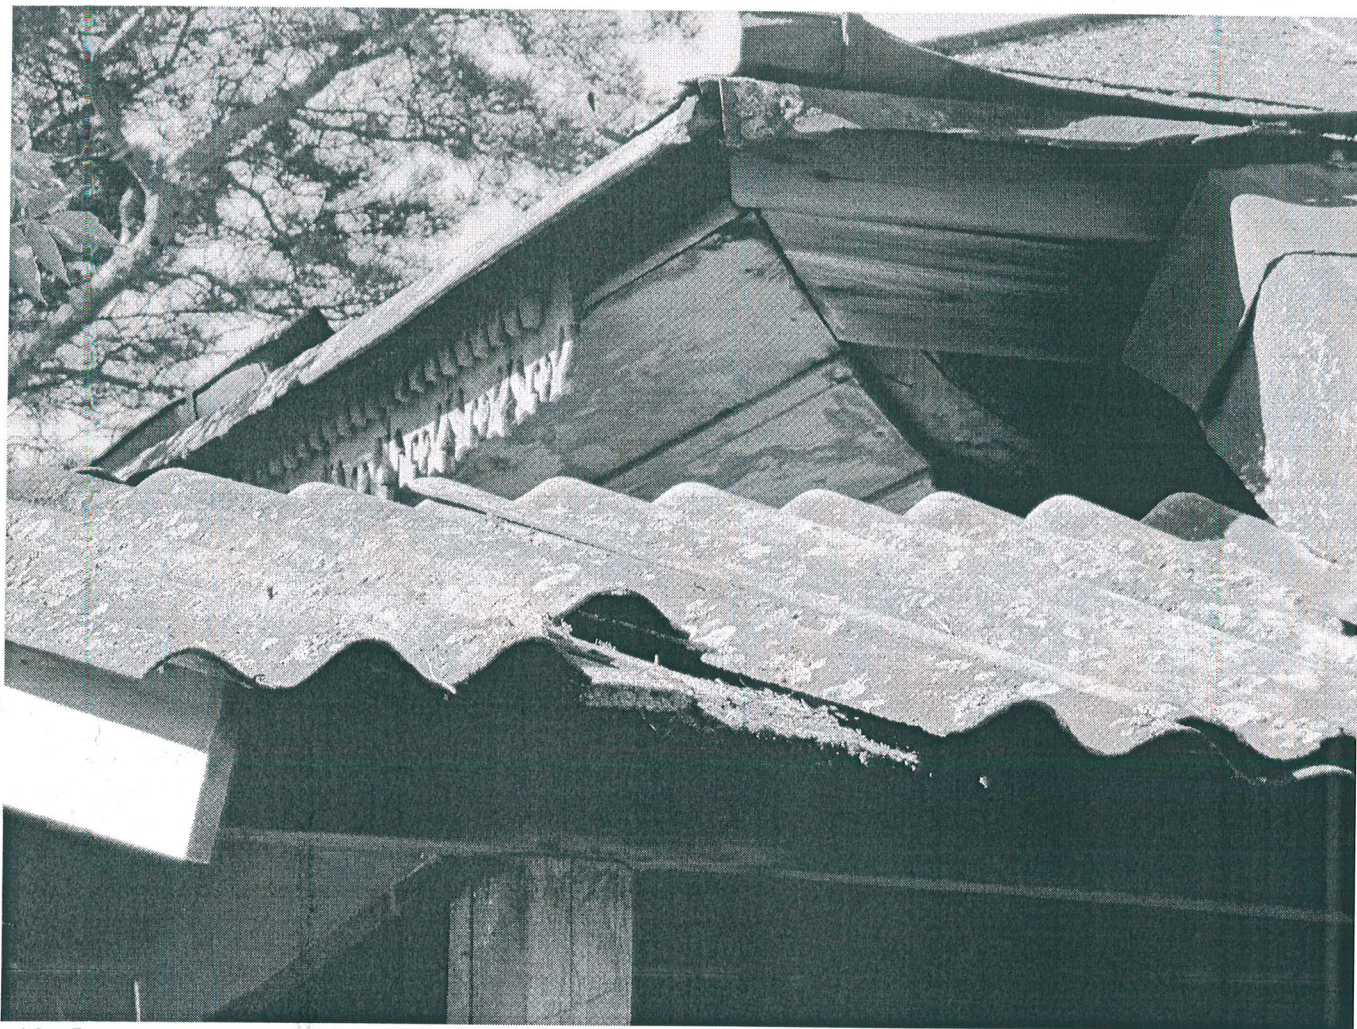
13. Фрагмент северо-восточного угла сруба.

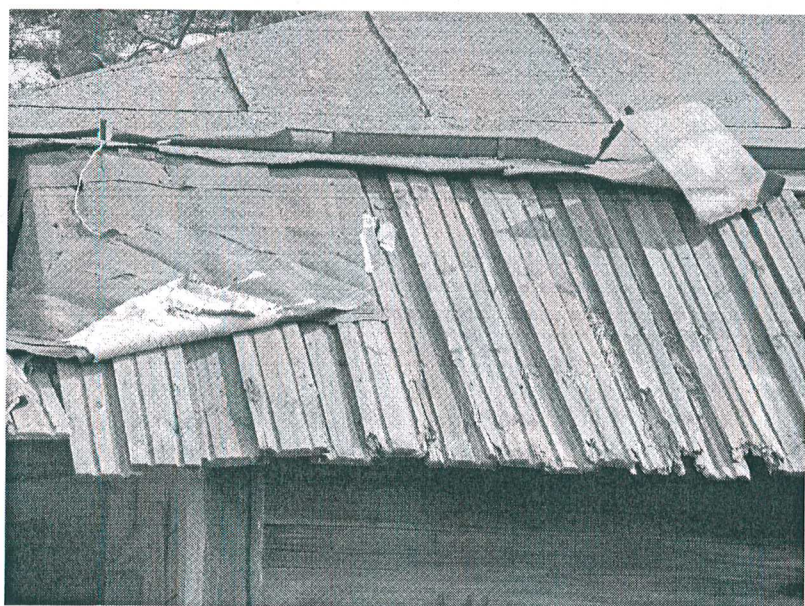
4.2. Свесы первоначальной тесовой кровли сеней сломаны и спилены (фото 14): утрачена первоначальная форма кромок, служивших своеобразным водоотводом с каждого элемента, на поверхностях которых выбраны желобки для сбора и отвода воды.

14. Фрагмент северного ската крыши.

Рекомендуется замена тесовой кровли сеней с воссозданием первоначального вида свесов.

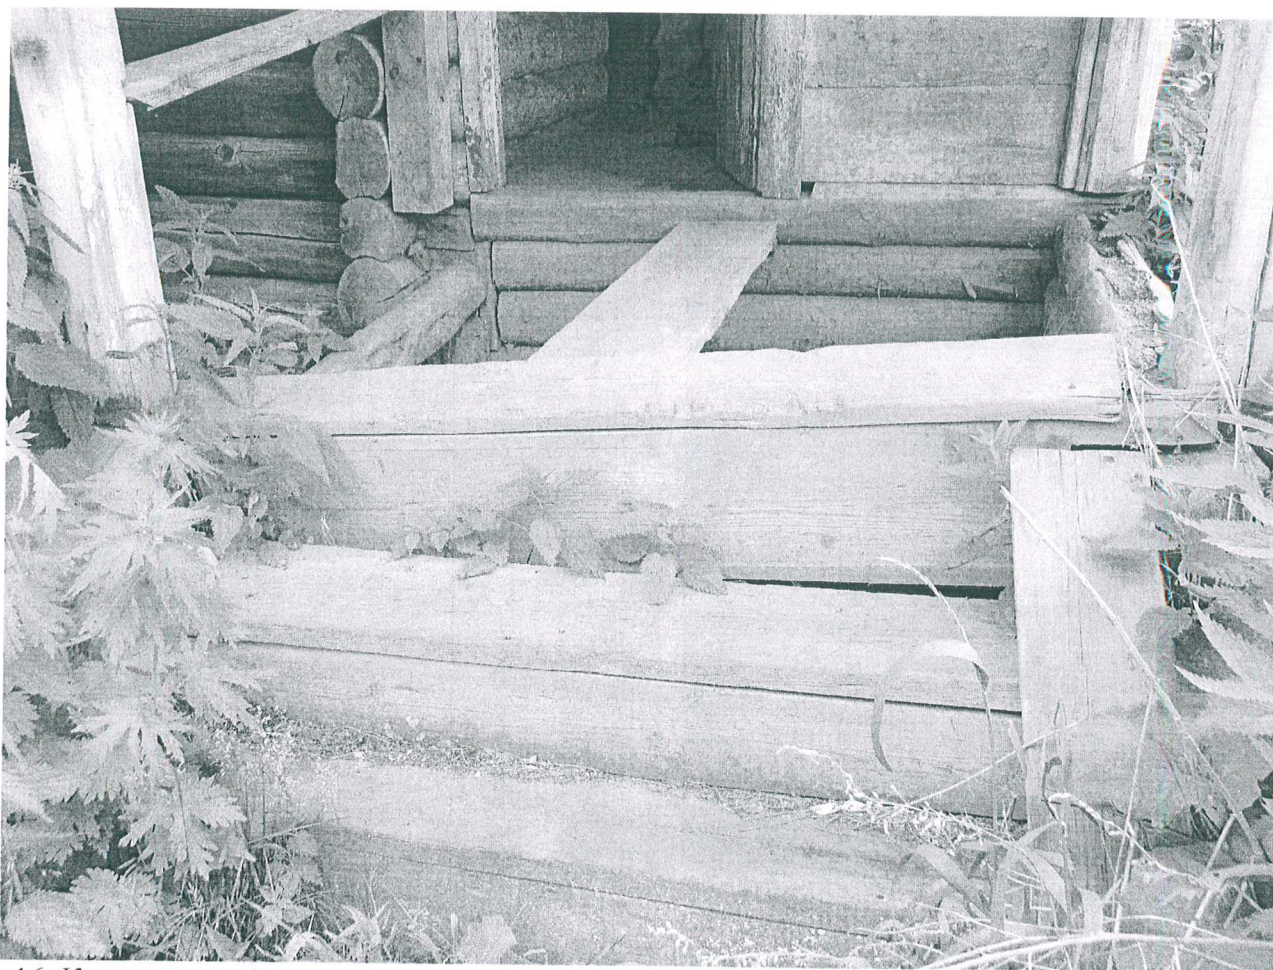
з) козырьки, крыльца: на входе в сени с восточного фасада устроено высокое крыльцо с козырьком в деревянных конструкциях (фото 8, 11, 12). Крыльцо разрушено (фото 16): бревенчатое основание деформировано, настил площадки утрачен, сохранившиеся тесовые ступени стерты в ходовых местах, имеются трещины в древесине. Ограждение ступеней отсутствует, от ограждения площадки остались перекладины между деревянными столбиками - стойками козырька. Двухскатный козырек деревянной конструкции покрыт асбоцементными волнистыми листами, имеет значительный вынос карниза перед фронтоном, треугольный фронтон зашит досками. Вся конструкция входного узла деформирована: состояние аварийное, требуется замена в соответствии с проектной документацией, согласованной в установленном порядке.

16. Крыльцо восточного входа.

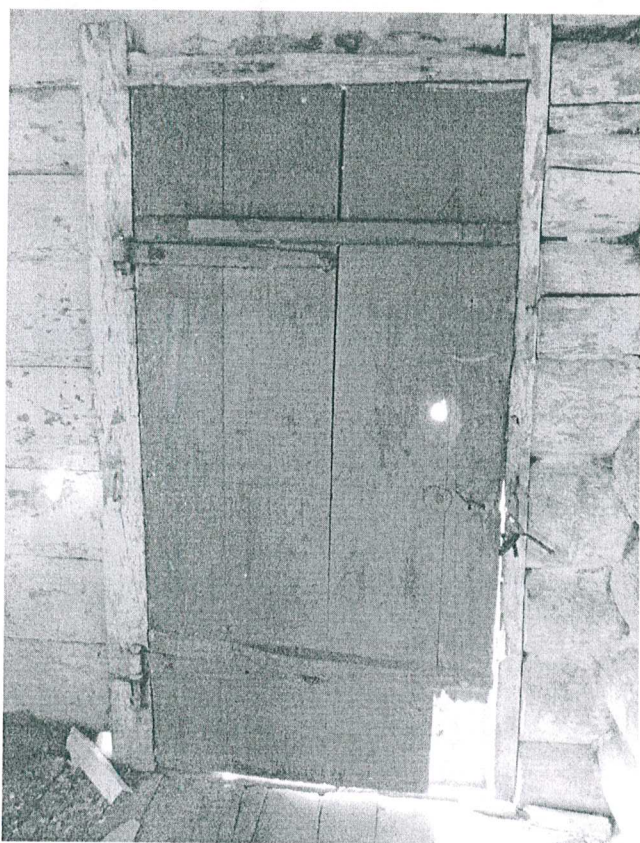
д) окна и двери: входные двери – однопольные: наружная дверь сеней - деревянная тесовая с локальными повреждениями полотна (фото 17). Входная дверь в срубе – современная металлическая с полимерным покрытием. Общее состояние дверей удовлетворительное.

17. Наружная дверь

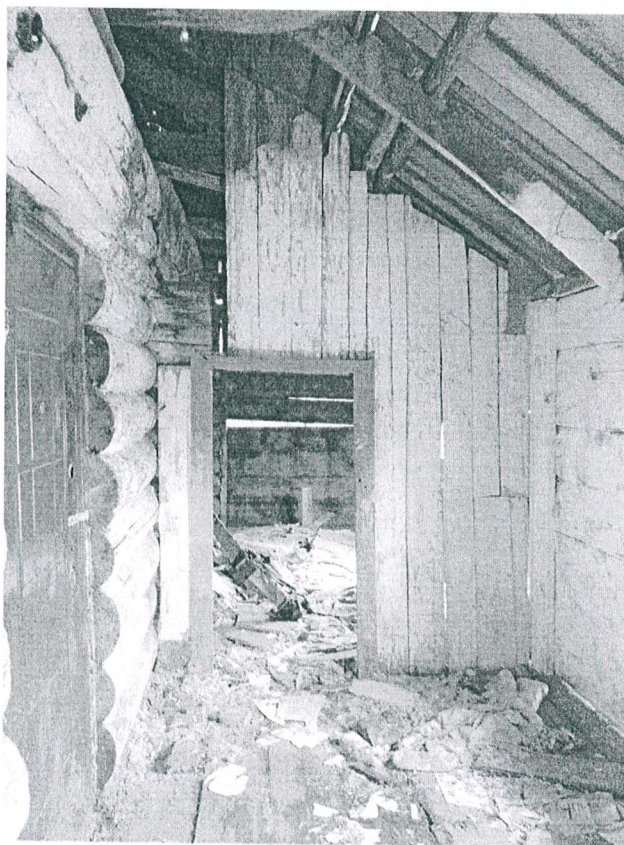
В сенях чердачное перекрытие отсутствует (фото 18).

4.6. В помещениях выполнена отделка современными материалами, в срубе установлена металлическая дверь на входе из сеней (фото 18).

18. Внутреннее пространство сеней.

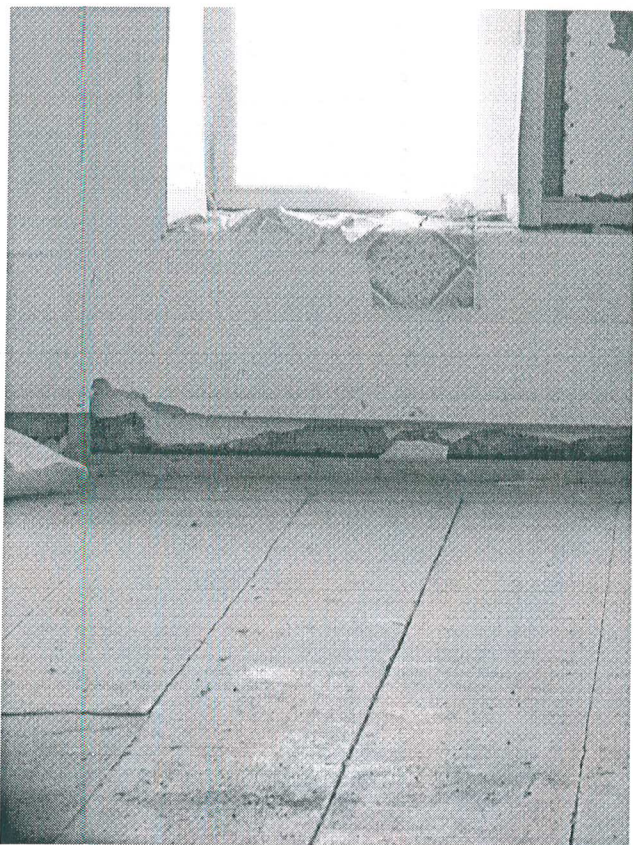
в) полы: деревянные из плах (фото 19), уложенных по деревянным лагам, окрашенных. Наблюдаются незначительные локальные прогибы половиц, стертости, повреждение окрасочного слоя. Требуется ремонт поверхностей пола.

19. Фрагмент интерьера в уровне пола.
