А К Т
технического состояния объекта культурного наследия регионального значения
«Дом жилой Лихачева», расположенного по адресу:
город Новосибирск, ул. Каинская, 15,
включённого в единый государственный реестр объектов культурного наследия
(памятников истории и культуры) народов Российской Федерации (далее – Реестр)

г. Новосибирск

28.06.2019

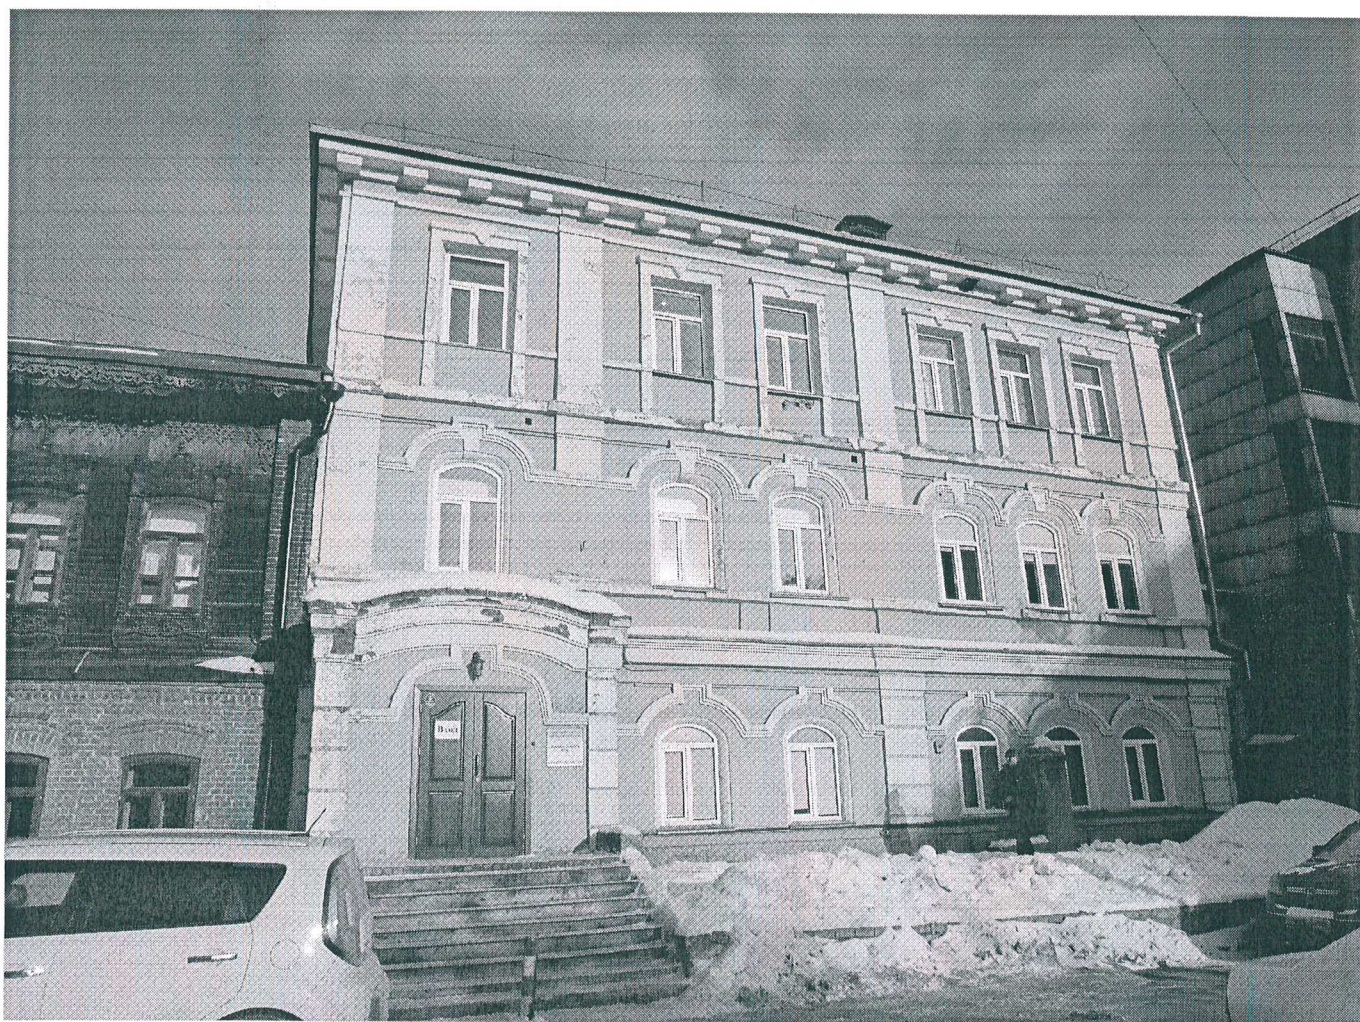
г) стены: наружные стены выполнены из глиняного полнотелого кирпича на известковом растворе, гладко оштукатурены и окрашены. Наблюдаются многочисленные дефекты отделки с отслоением окрасочного слоя (фото 2, 4, 6, 7). Имеются локальные повреждения кладки наружной версты, следы потеков и замачивания поверхностей (фото 10, 13). К западному фасаду вплотную примыкают строения, препятствующие осмотру стен первого и частично второго этажей. Нижний участок стены северного фасада находится ниже уровня планировочной отметки прилегающей территории (фото 6, 14): вдоль отмостки выполнена отделка штукатуркой «под шубу» в виде бордюра с окраской. Общее состояние стен – удовлетворительное, отделка поверхностей в неудовлетворительном состоянии. Требуется выполнить ремонт фасадов с реставрацией отдельных участков кирпичной кладки наружной версты по проектной документации, согласованной в установленном порядке.

Крыльцо на входе главного фасада - высокое бетонное (фото 2, 8). Боковые стенки и бортики оштукатурены под «шубу» и окрашены; площадка облицована тротуарной мелкоформатной плиткой, ступени – с дощатой обшивкой. Перед служебным входом на дворовом фасаде устроено невысокое бетонное крыльцо с площадкой и ступенью. Состояние крылец – удовлетворительное.

Окна в здании заменены в 2005 году (фото 2, 3, 6, 7): выполнены из ПВХ-профиля со стеклопакетом в соответствии с эскизами, согласованными в установленном порядке. Под окнами установлены сливы из оцинкованной стали (кроме окон 1 этажа дворового фасада).

2. Общий вид южного фасада Памятника.

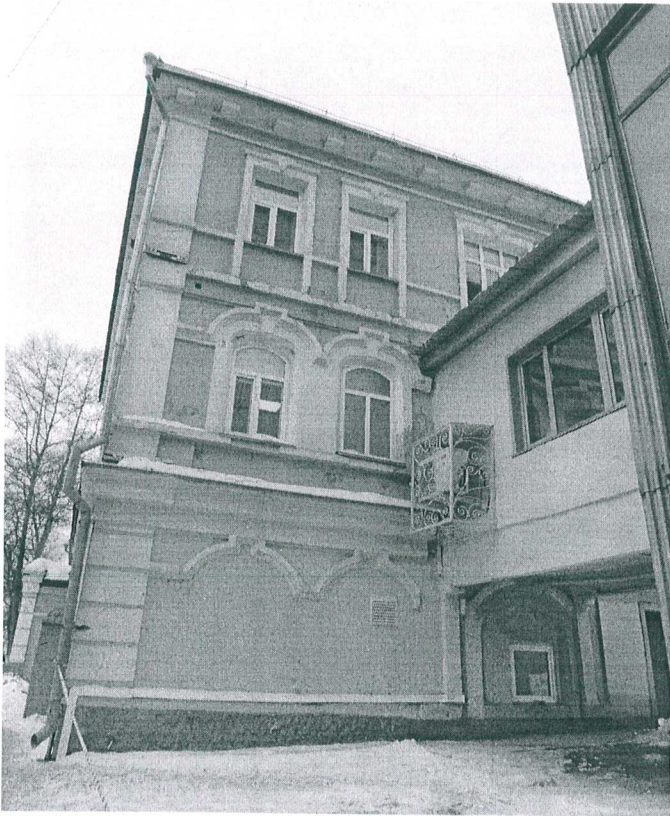
3. Фрагмент восточного фасада.

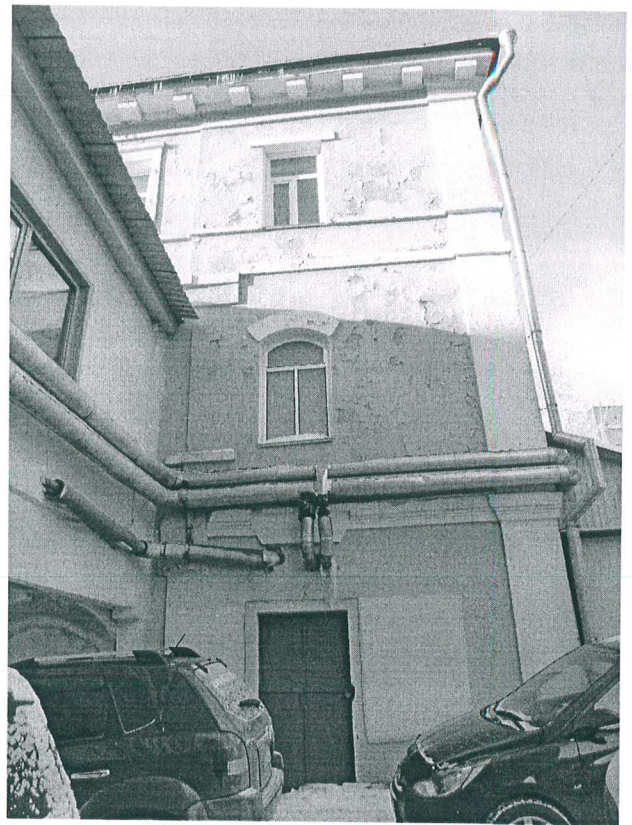
4.7. На дворовом (северном) фасаде установлены наружные блоки кондиционеров (фото 6), согласованные в установленном порядке; на дворовом и боковом (восточном) фасадах проложены вентиляционные трубопроводы (фото 4-6).

4. Фрагмент восточного фасада.

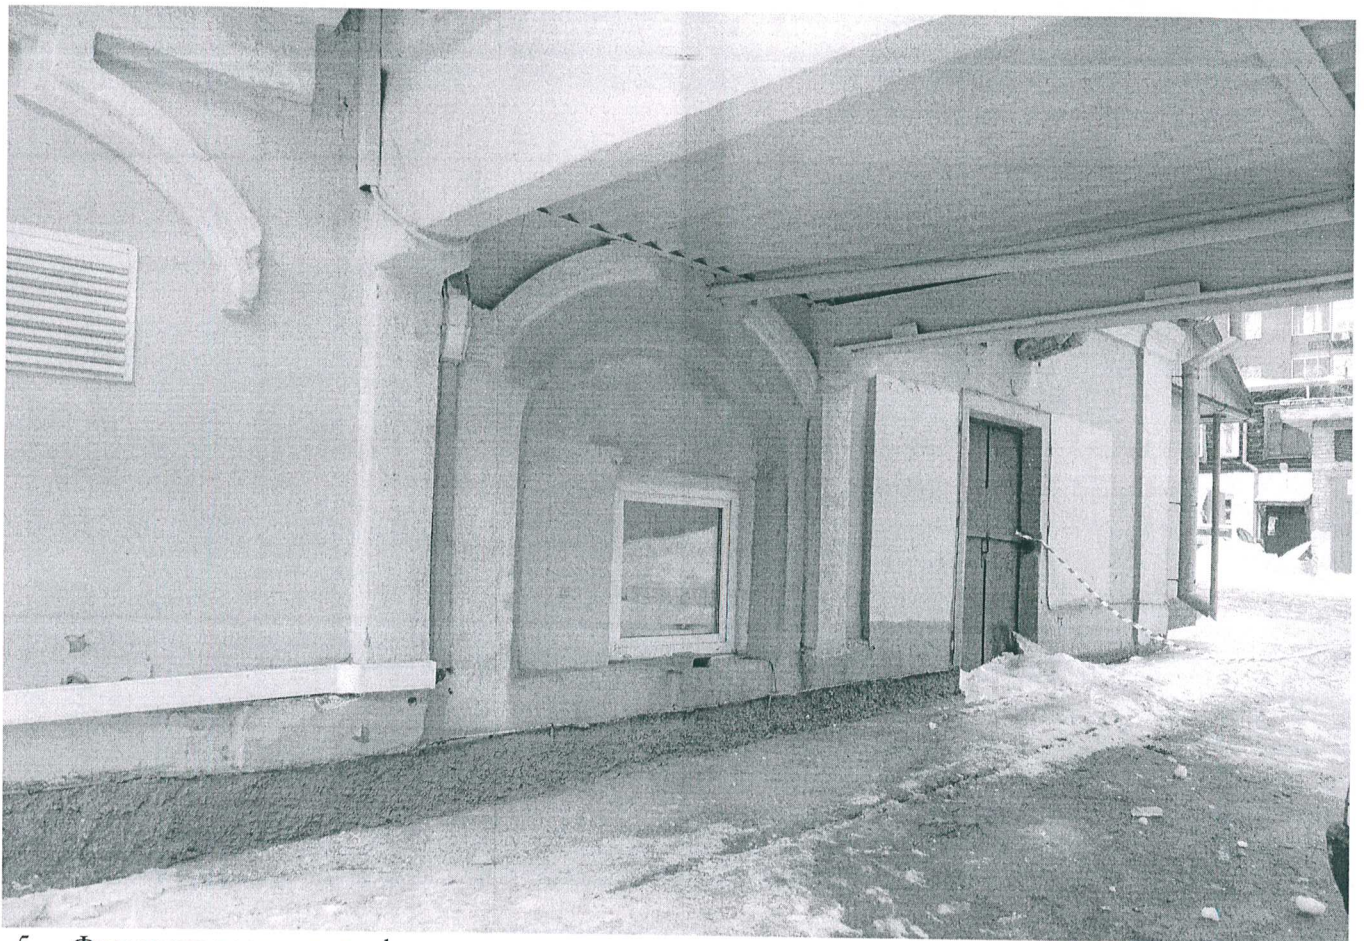
в) цоколи и отмостки около них: цоколь на главном (южном) фасаде облицован пилеными гранитными блоками и окрашен (фото 9), на восточном (боковом) фасаде из плоскости стены не выделен - выполнена штукатурка под «шубу» и окраска (фото 5). К западному фасаду вплотную примыкают строения, препятствующие осмотру цоколя (фото 7). Поверхности цоколя северного

4.3. Оконные проемы восточного фасада в уровне 1 этажа заложены кирпичом (приложение №1 схема 3): два полностью один - частично с устройством оконного проема отличающегося по типоразмерам от первоначального (фото 5).

5. Фрагмент восточного фасада.

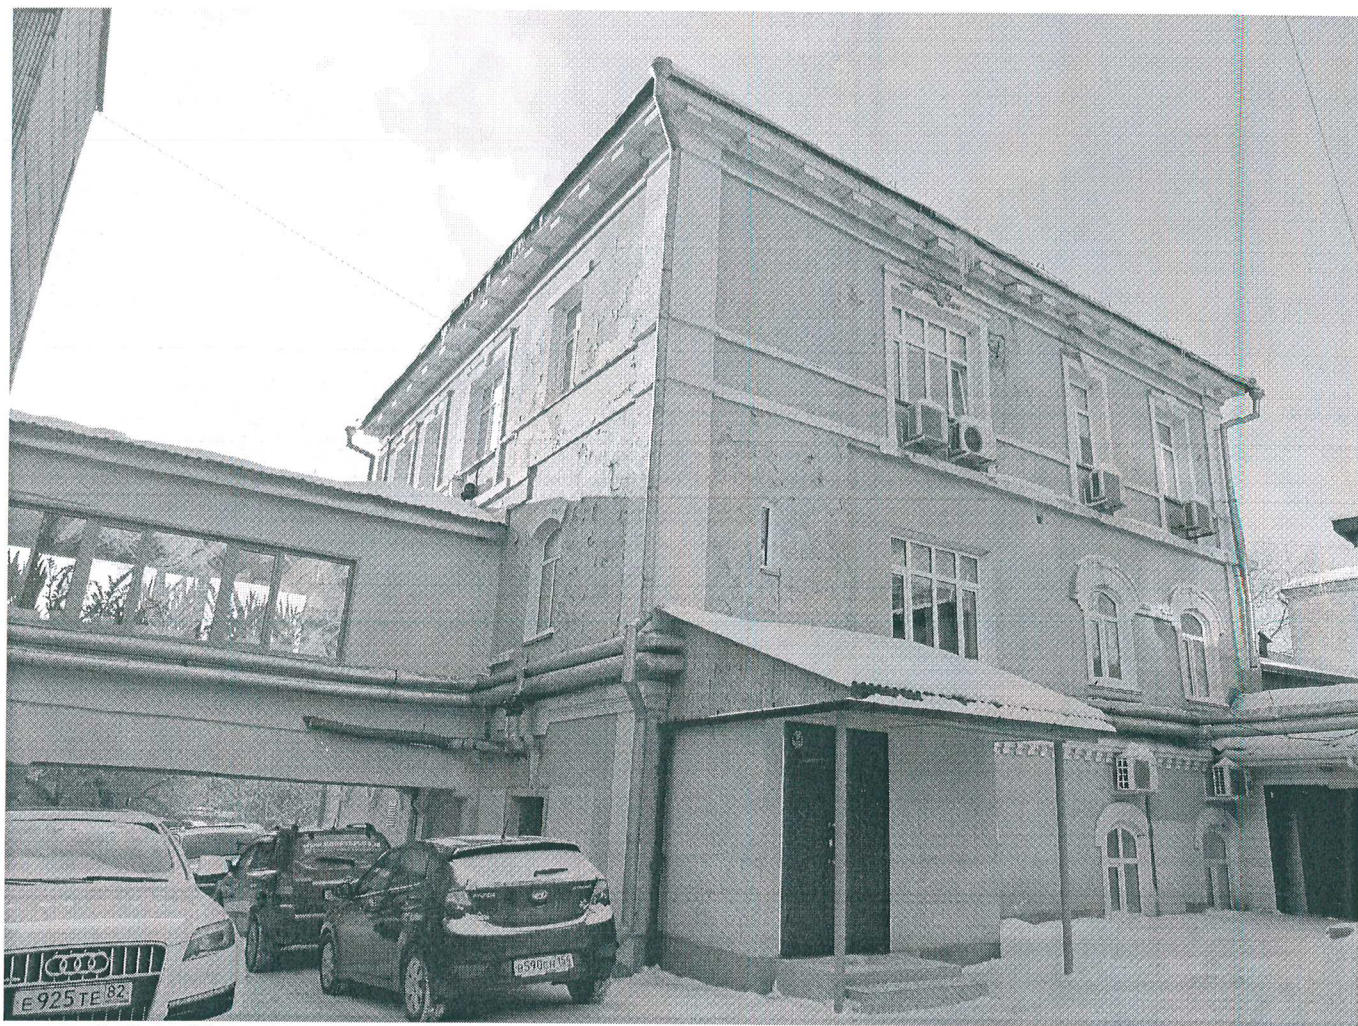
з) козырьки, балконы: на дворовом фасаде над крыльцом служебного входа устроен навес, образованный выносом карниза тамбура современной конструкции и имеющий опирание на металлические стойки круглого профиля (фото 6, 12): состояние удовлетворительное.

6. Вид Памятника с северо-востока.

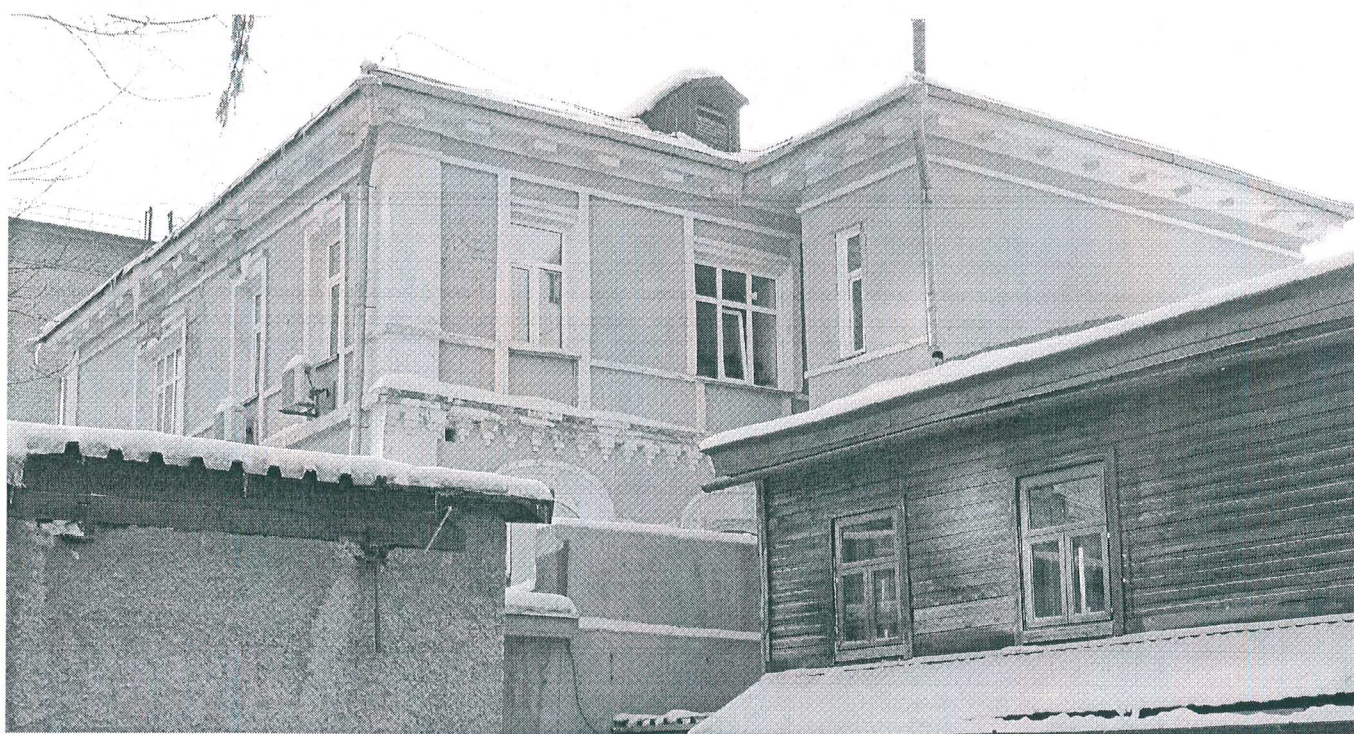
7. Вид Памятника с северо-запада.

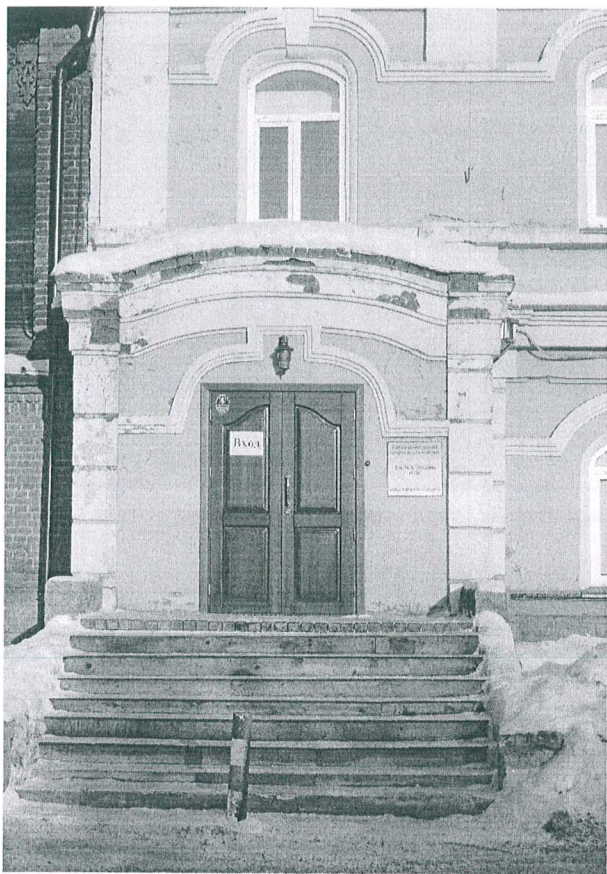
Тамбур входа на главном фасаде (приложение №1 схема 1), возведенный до 1986 года, имел первоначально дощатую обшивку стен, за период до 2001 был заменен каменной конструкцией с использованием мотивов внешнего декора здания и применением аналогичных материалов в отделке поверхностей (фото 2, 8, 9).

8. Вход на южном фасаде.

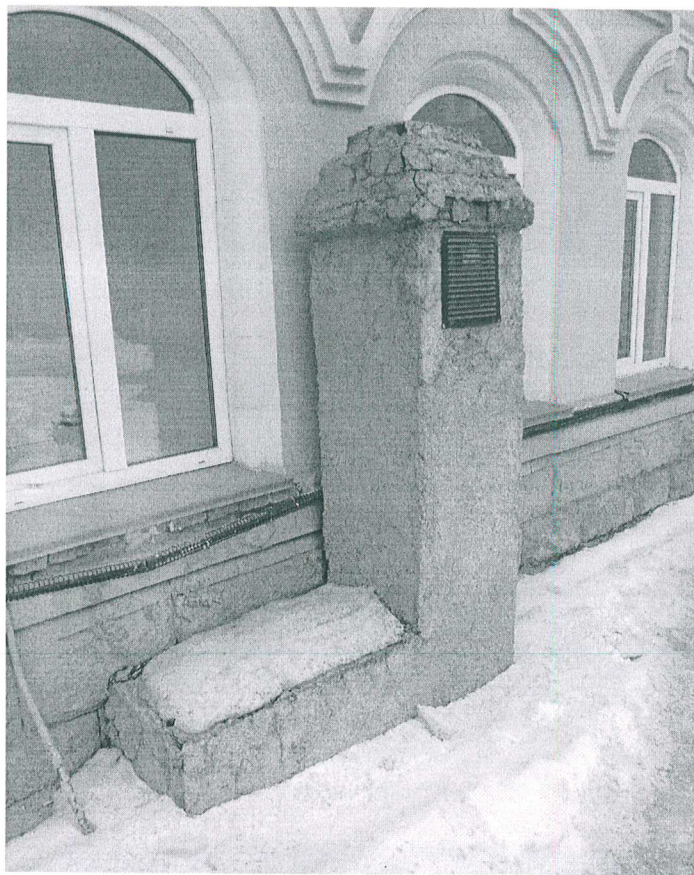
Общее состояние осмотренных поверхностей удовлетворительное. Наблюдаются локальные дефекты отделочных слоев на гранитной облицовке: требуется очистить гранитные поверхности от поздних отделочных наслоений.

9. Шахта воздухозабора на южном фасаде.

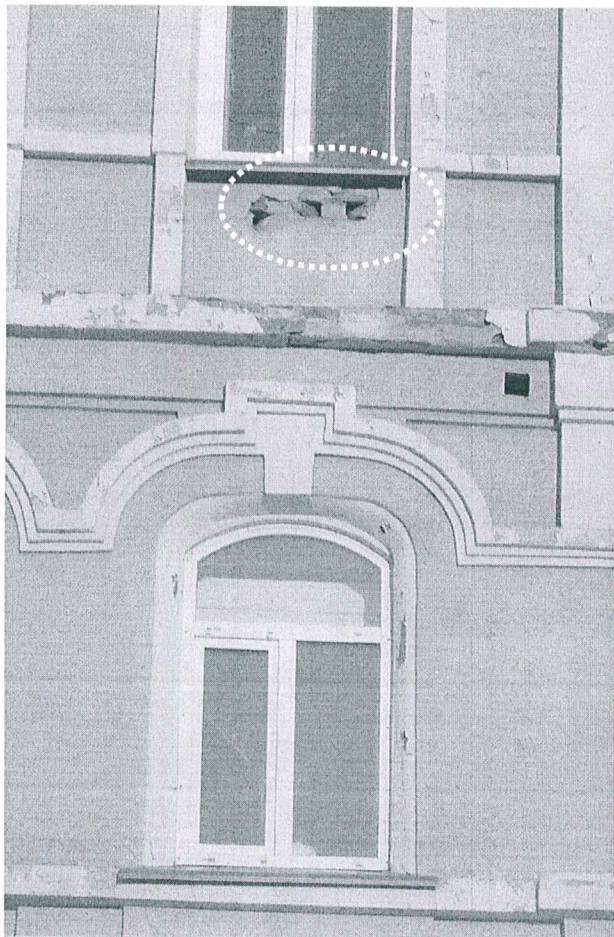
10. Дефекты стен и декора южного фасада.

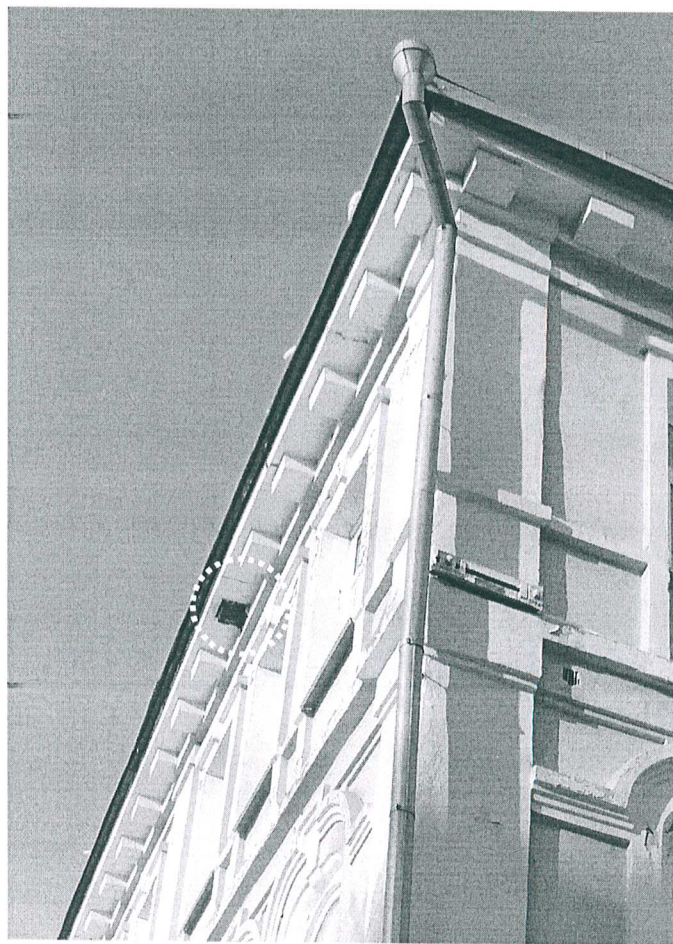
Основной художественный эффект заключается в разработке стен главного и восточного фасадов. Главный фасад членится лопатками, на первом этаже с рустовкой. Этажи разделены широкими поясами. Главными архитектурно-художественными элементами являются обрамления окон, имеющие разное очертание верха: на первом и втором этажах – лучковые, на третьем – с горизонтальной перемычкой. Форму окон повторяют огибающие их пояски с имитацией замкового камня. К другим элементам оформления фасадов следует отнести замковые камни в оконных сандриках, пилястры в простенках, чередой прямоугольных карнизных кронштейнов. Углы здания и входного тамбура выделены лопатками, в уровне первого этажа рустованными. Все рельефные элементы фасада создают эффект массы, которая преобладает над плоскостью. Завершает здание карниз с дентикулами: имеется локальная утрата фрагмента обшивки консольного свеса на южном фасаде (фото 11).

Элементы декора гладко оштукатурены и окрашены. Наблюдаются локальные дефекты отделки (фото 11, 13). Требуется проведение ремонтно-реставрационных работ по проектной документации, согласованной в установленном порядке.

11. Дефекты карниза южного фасада.

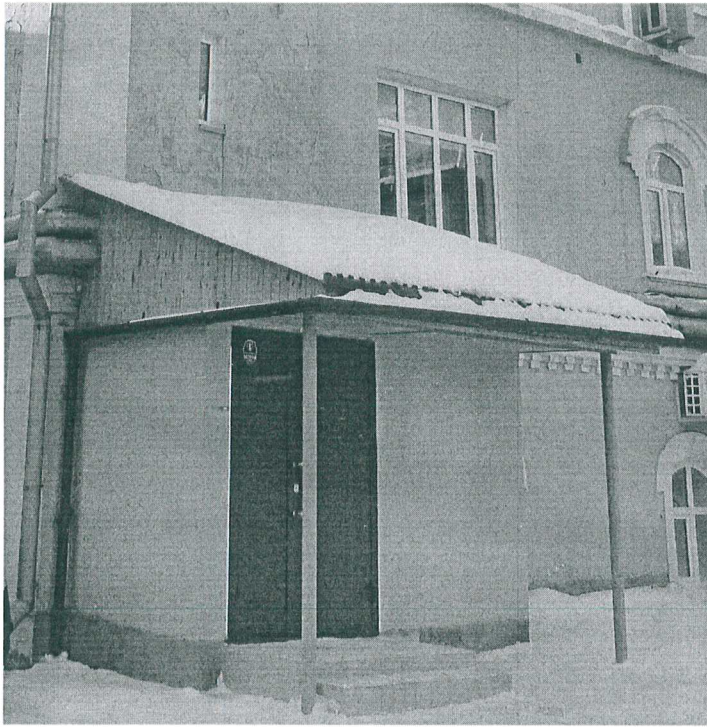
12. Вход на северном фасаде

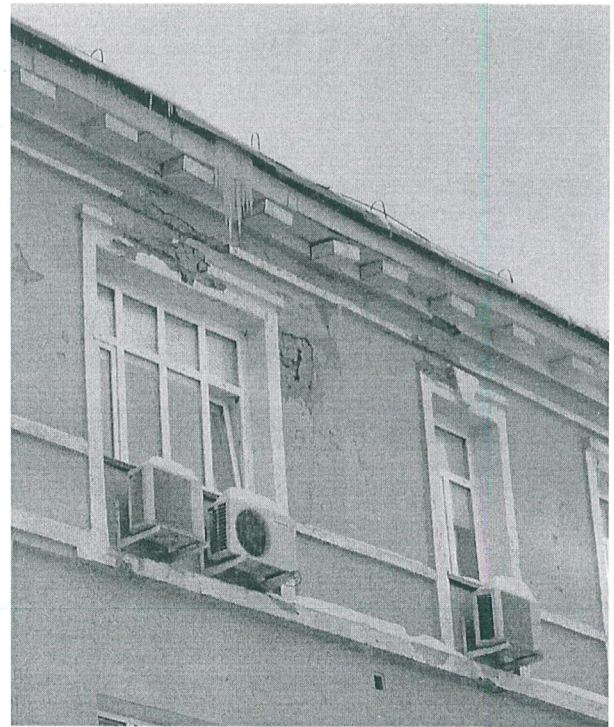
13. Дефекты северного фасада.

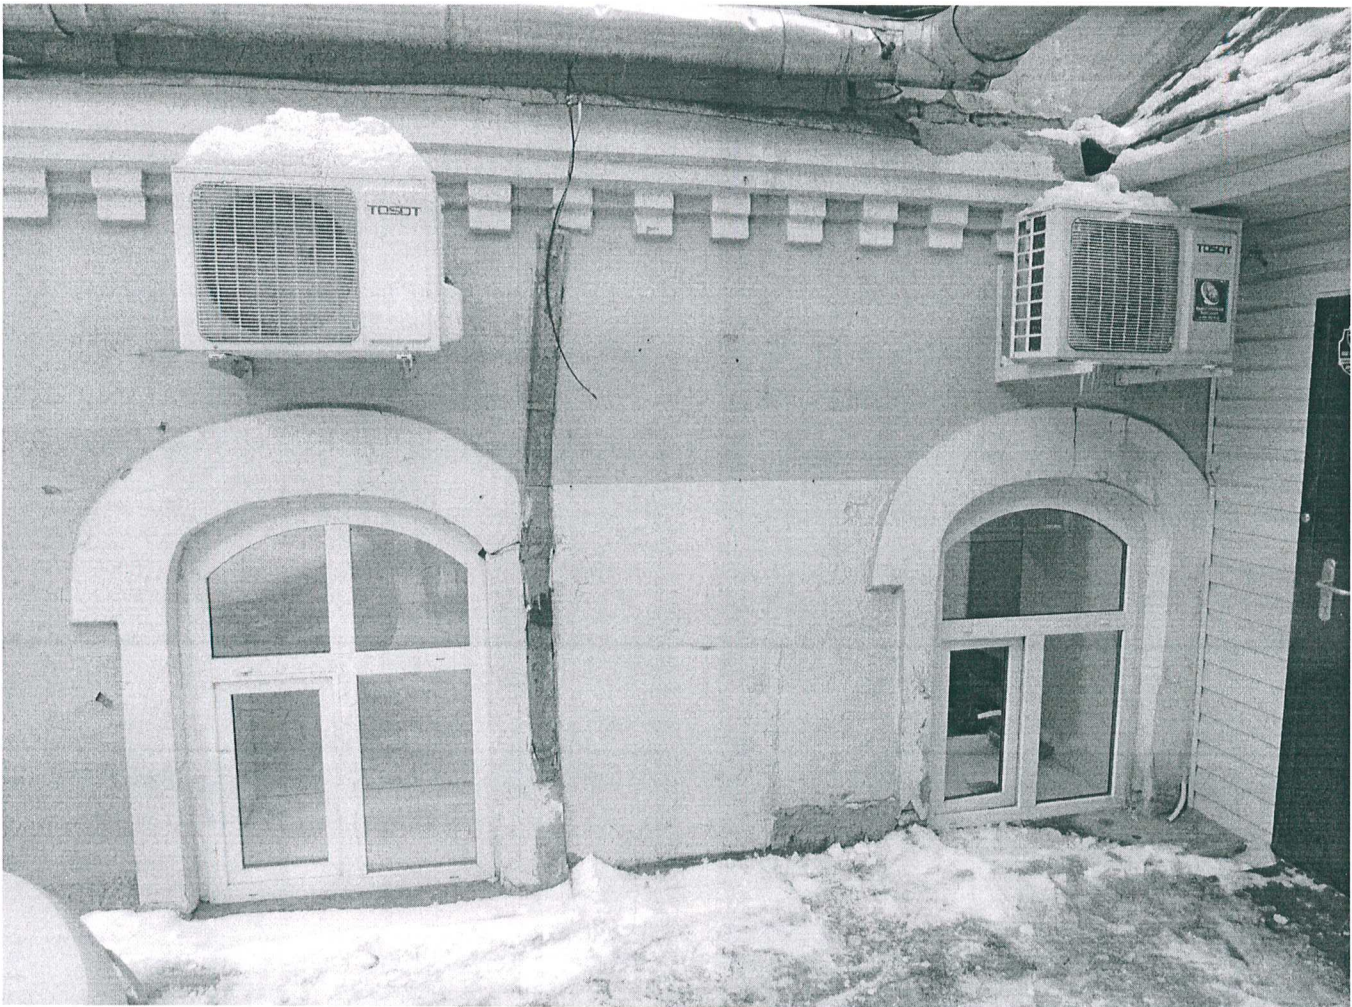
фасада не доступны для осмотра (фото 6, 14) вследствие подъема уровня планировочной отметки прилегающей территории до низа окон первого этажа.

4.2. В «советский» период эксплуатации здания планировочная отметка прилегающей территории на дворовом фасаде повысилась до уровня низа оконных проемов 1-го этажа (приложение №1 схема 2), что вызвало необходимость устройства по месту неглубоких обетонированных приямков (фото 14).

4.4. В дверных проемах действующих входов в здание установлены двери современных конструкций. Замена первоначальных элементов заполнения оконных проемов на разных этапах эксплуатации здания привела к возникновению разнотипности окон (фото 14). На всех фасадах установлены окна современных конструкций с горизонтальными импостами и различными рисунками переплетов. Заполнение оконных проемов из профиля ПВХ со стеклопакетом согласовано в установленном порядке.

14. Фрагмент северного фасада.

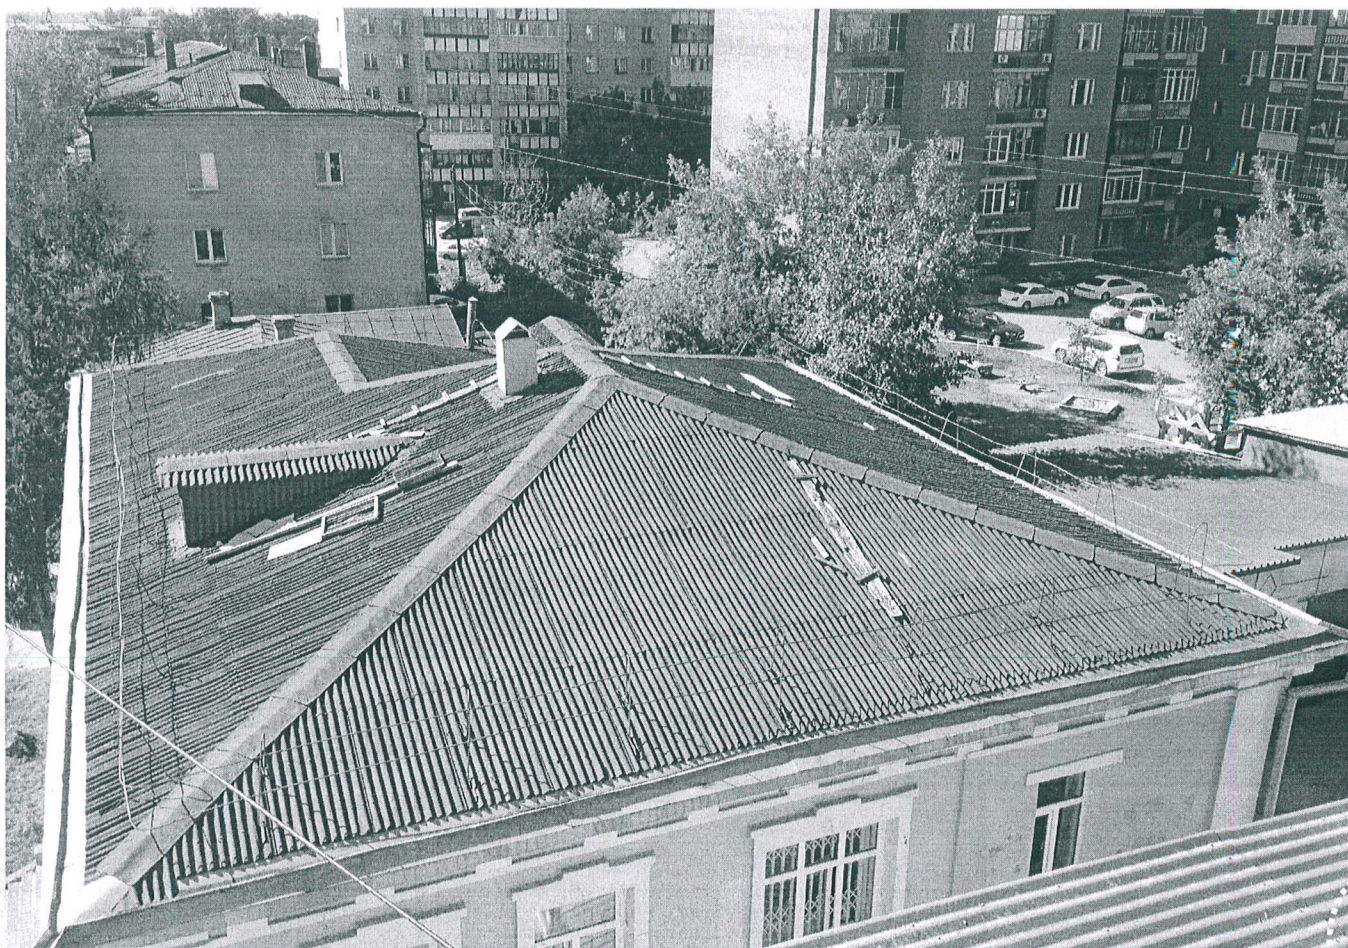
д) крыша (стропила, обрешетка, кровля, водосточные желоба и трубы): крыша чердачная вальмовая. Кровельное покрытие выполнено из волнистых листов типа «ондулин» (фото 15) по деревянным наслонным стропилам и обрешетке (фото 18-20): зафиксированы многочисленные повреждения покрытия. Карнизный свес выполнен с выносом около 0.5 м, все элементы обшиты листовым материалом типа «краспан» и окрашены: наблюдаются дефекты отделки. По периметру карниза установлено металлическое решетчатое ограждение: наблюдаются деформации элементов. Водосток наружный, организованный с водосточными трубами круглого сечения из оцинкованной стали. Элементы водосточной системы в удовлетворительном состоянии.

15. Общий вид крыши с восточной стороны.

Общее состояние крыши удовлетворительное. Требуется: выполнить ремонт кровли с восстановлением покрытия исторического типа из листового металла, ремонт обшивки и отделки карниза в соответствии с проектной документацией, согласованной в установленном порядке; в слуховых окнах установить отсутствующую жалюзийную решетку и заменить поврежденную.

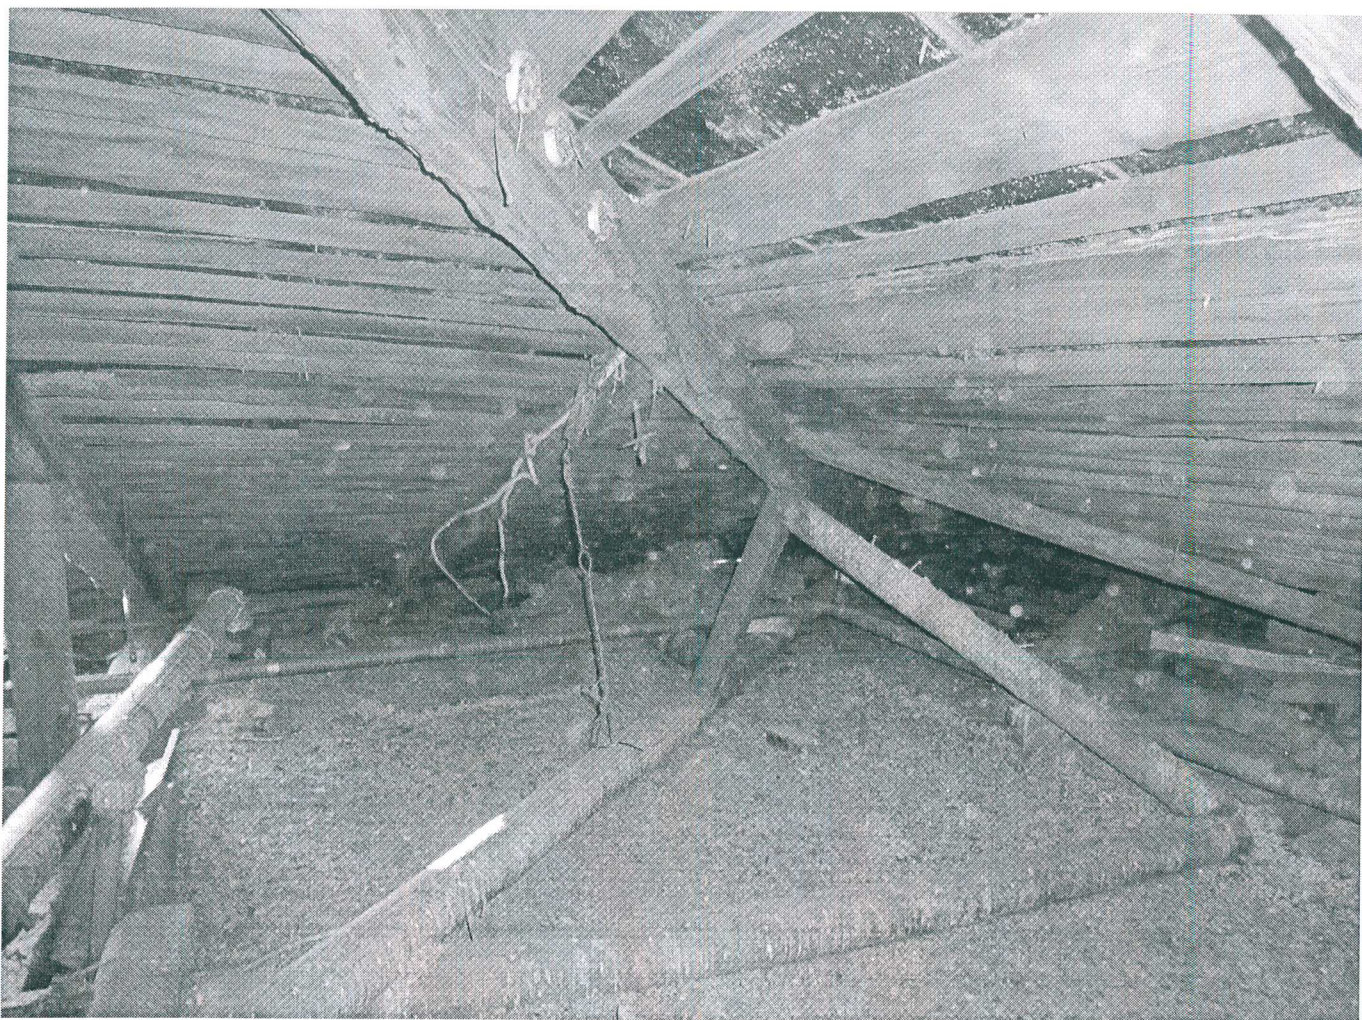
18. Фрагмент чердака.

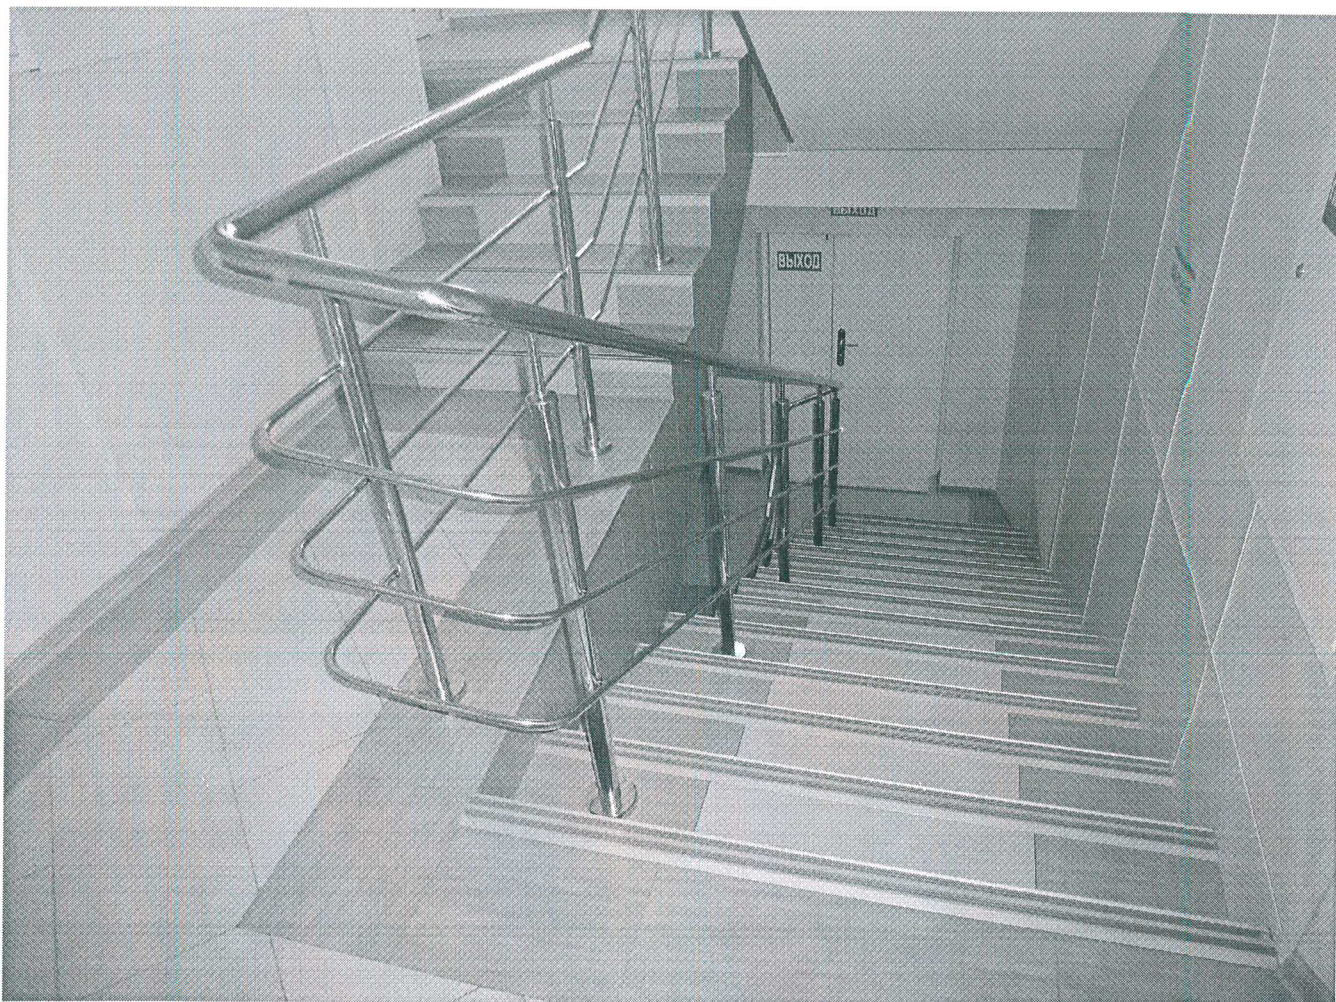
б) перекрытия (плоские, сводчатые): все перекрытия деревянные, чердачное – утеплено шлаком. Во всех помещениях установлены подвесные и подшивные потолки из современных материалов (фото 25): состояние удовлетворительное

ж) лестницы: в здании имеются две лестничные клетки, размещенные в торцах здания. Обе лестницы - двухмаршевые с поворотом на 180°. Лестница для посетителей (фото 25) - железобетонная по металлическим косоурам, площадки и ступени облицованы керамической плиткой. Ограждение маршей – современное металлическое: хромированное решетчатое с поручнями. Служебная лестница (фото 23) деревянная с дощатыми ступенями довольно крутого подъема. Ограждение маршей - деревянное с профилированными поручнями: на нижнем марше установлен глухой экран с дощатым заполнением, ограждение верхних маршей решетчатое. Состояние лестниц удовлетворительное.

25. Главная лестница.

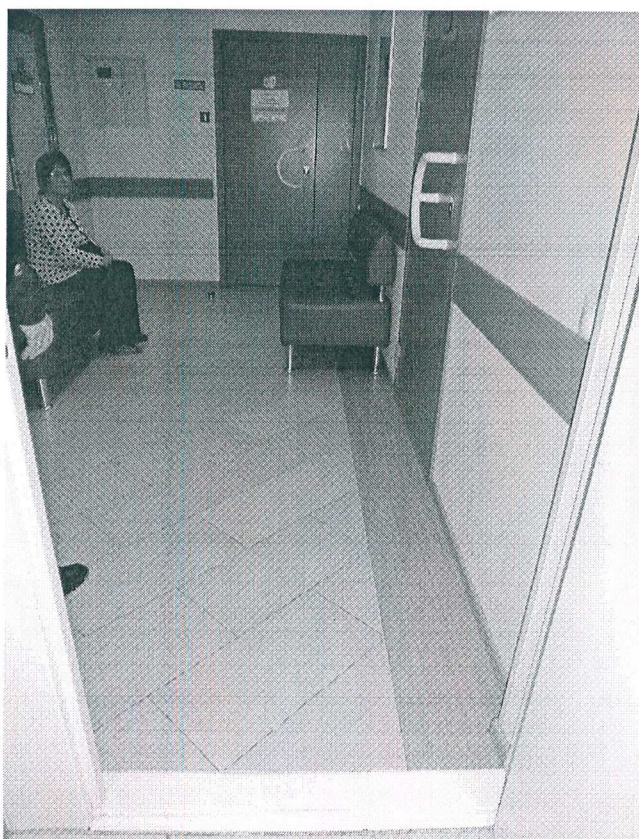
в) полы: выполнено покрытие современными материалами (фото 26, 27): линолеум, керамогранит плитка ПВХ и керамическая. Состояние полов удовлетворительное.

26. Интерьер 1-го этажа.

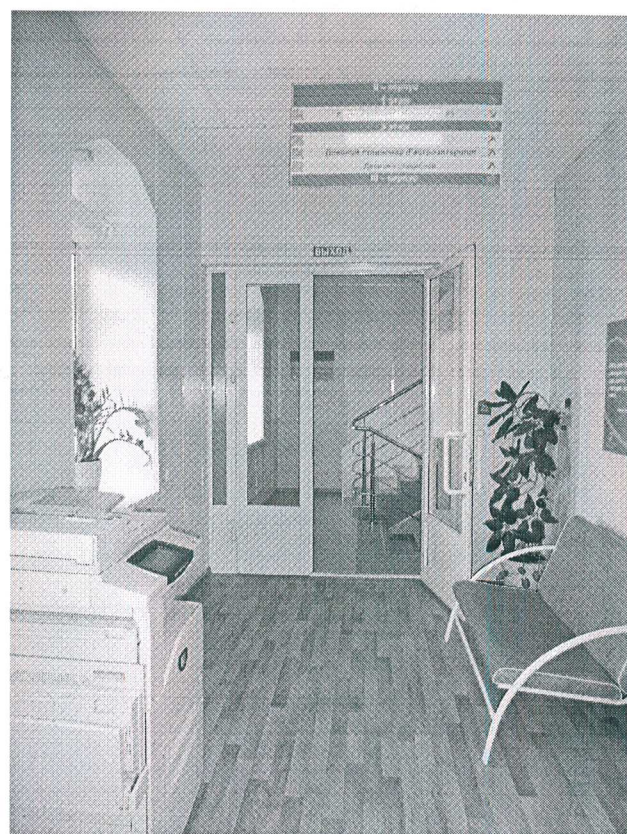
27. Интерьер 2-го этажа.

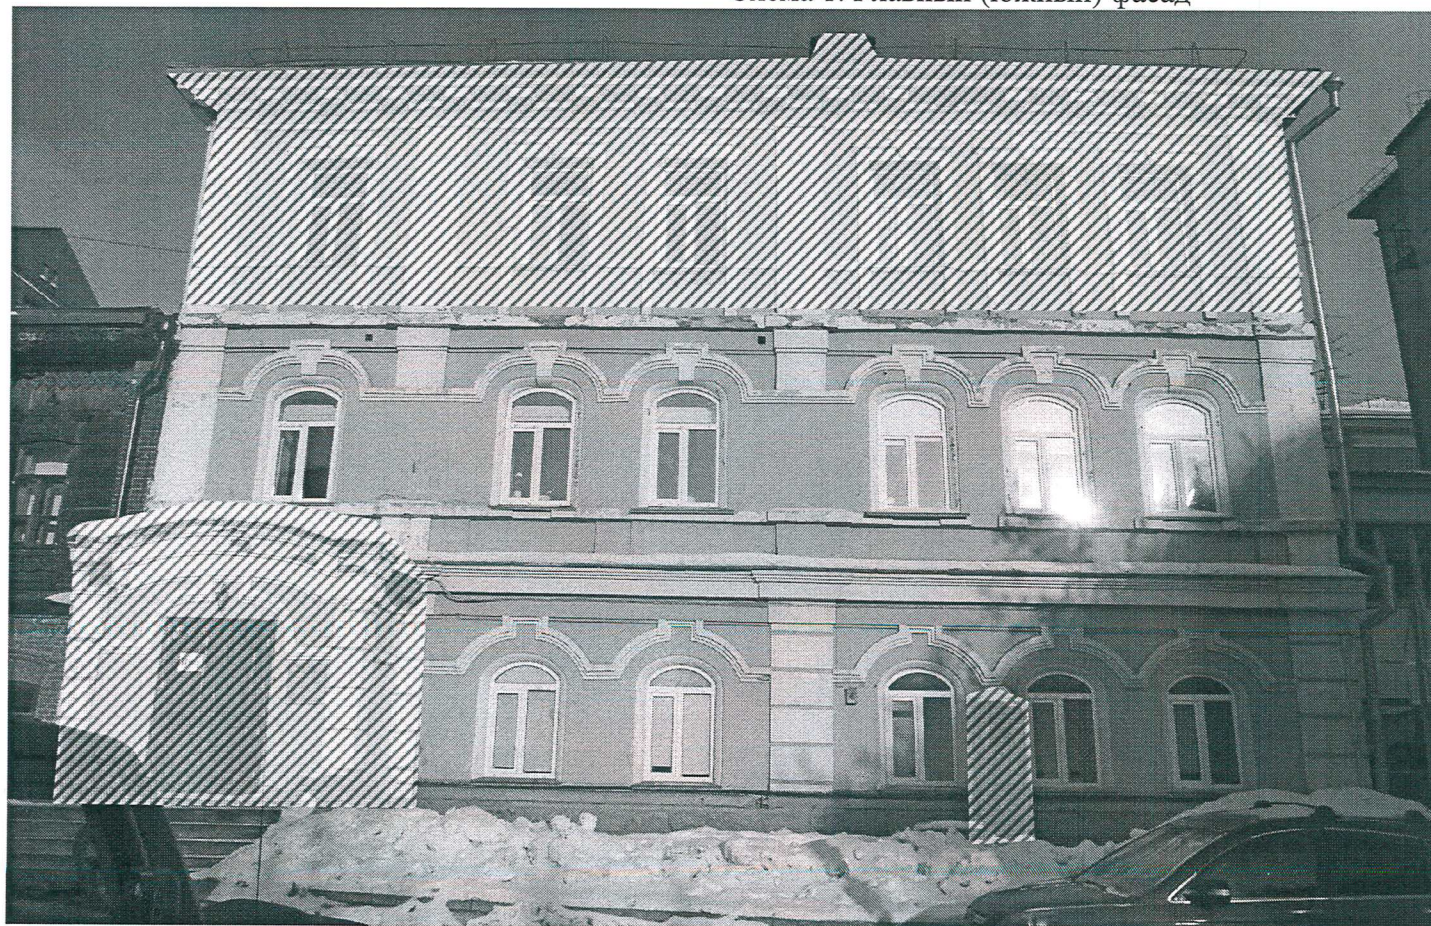
Схема 1. Главный (южный) фасад

В середине 1930-х гг. был надстроен 3-й этаж (приложение №1 схемы 1-4), конструкция крыши принципиально не изменилась. Первоначальный вид кровли с покрытием из окрашенного листового металла утрачен.

4.5. Воздухозаборная шахта на главном фасаде в уровне первого этажа (приложение №1 схема 1) появилась за период 2001 - 2006 (материалы согласования в архиве НПЦ отсутствуют): в отделке стенок шахты использована «штукатурка под шубу», в проеме установлена жалюзийная решетка.

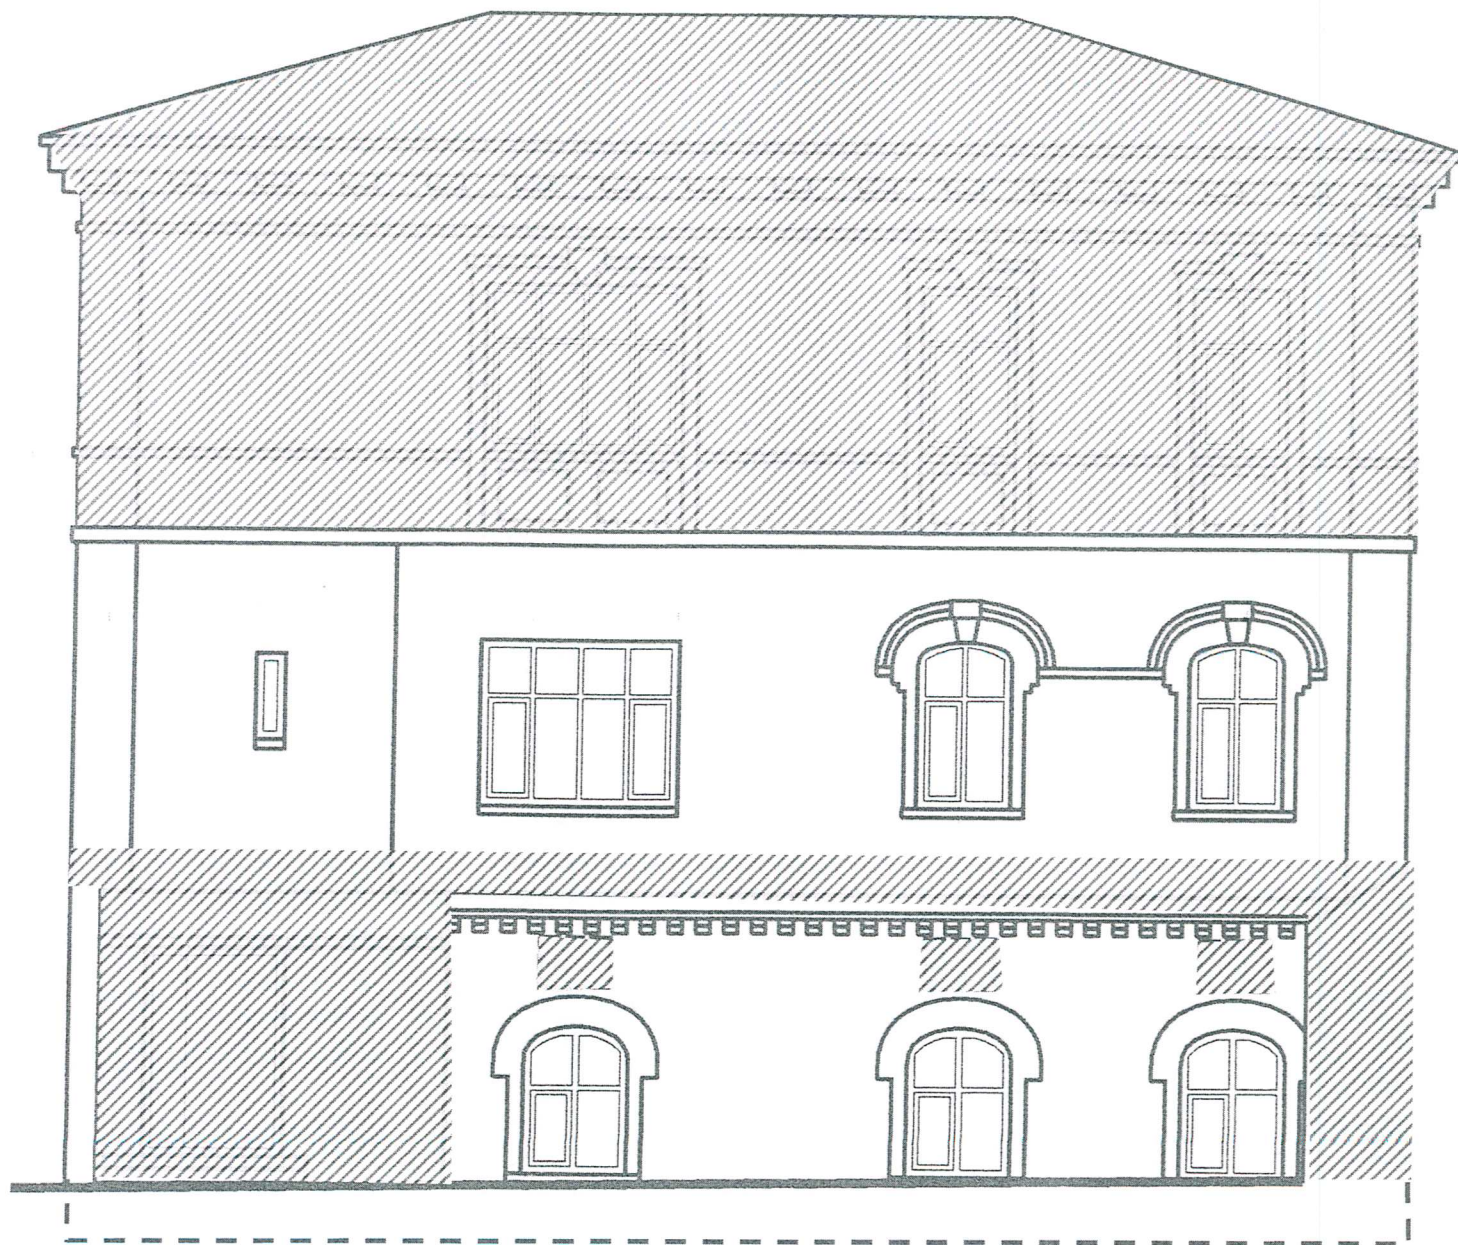
Схема 2: Дворовый (северный) фасад.

В 1970-е годы в угловой северо-западной зоне были возведены одноэтажные пристройки хозяйственного назначения (приложение №1 схема 2), а из соседнего здания по ул. Серебренниковской организован теплый переход для связи с помещениями Памятника в уровне 2-го этажа (приложение №1 схемы 3, 4). При устройстве надземного перехода на восточном фасаде Памятника утрачено первоначальное окно, реорганизованное в проход. При возведении пристроек на фасадах утрачены участки декора по месту их примыкания.

После 1993 года пристроен тамбур служебного входа на дворовом фасаде (приложение №1 схема 2): каменные стены отделаны снаружи гладкой штукатуркой с окраской; металлическое покрытие скатной кровли выполнено со значительным выносом и опиранием на металлические стойки круглого профиля.
