## А К Т

**технического состояния объекта культурного наследия регионального значения  
«Памятник деревянного зодчества»,  
расположенного по адресу: г. Новосибирск, ул.Максима Горького,20,  
включенного в единый государственный реестр объектов культурного наследия  
(памятников истории и культуры) народов Российской Федерации (далее – Реестр),  
по состоянию на октябрь 2015 г.**

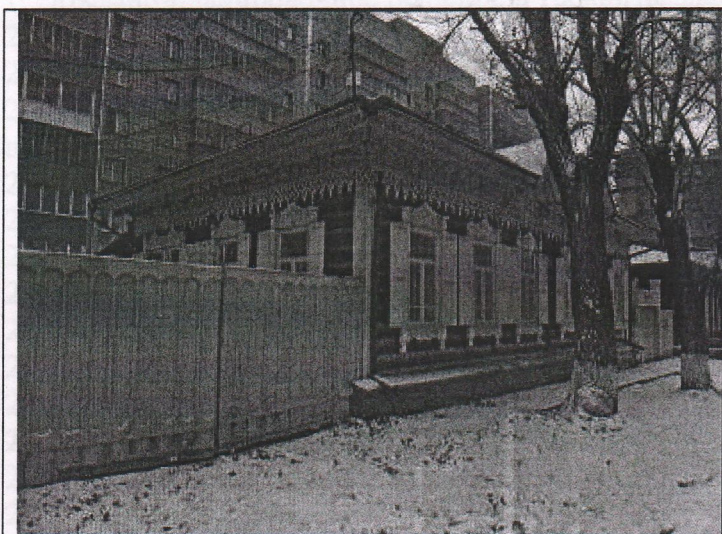
Фото № 1 Главный (северный) фасад  
(ул.Максима Горького)

в) цоколи и отмостки около них: со стороны северного, восточного и южного фасадов нижняя часть цоколя - бутовая; верхняя – кирпичная; со стороны восточного фасада цоколь кирпичный. Цоколь покрыт металлическим фартуком, окрашенным в цвет кровли. Общее состояние цоколя – удовлетворительное (фото №№ 1;2;3;10).

г) стены: наружные стены - бревенчатые, рубленые «в лапу». Состояние бревен и конопатки удовлетворительное. Холодные сени имеют каркасно-обшивную конструкцию, отдельные доски вышли из плоскости стены, видны следы замачивания нижней части. Состояние конструкций удовлетворительное (фото №№ 1;2;7;8). Необходим ремонт обшивки холодных сеней.

е) окна и двери: окна деревянные со ставнями с двойными отдельными переплетами, двухстворчатые, окрашены масляной краской, выполнены по аналогам сохранившихся, по согласованному в установленном порядке проекту. Окрасочный слой загрязнен и поврежден. (фото №№ 1;3;5). Внутренние двери – деревянные, филенчатые, двупольные, покрыты масляной краской (фото № 6). Состояние удовлетворительное.

3.5. Сад, парк, двор, ворота и ограда: имеется небольшая территория двора, на которой располагаются металлические контейнеры. Внутренний двор выложен ж/б плитами. Со стороны западного и восточного фасадов к зданию примыкают деревянные ворота, окрашенные масляной краской, состояние удовлетворительное (фото № 1). На территории двора Арендатором (ООО «Русь») размещены сторонние предметы: металлические шкафы и контейнеры. Необходимо очистить территорию двора от сторонних предметов.

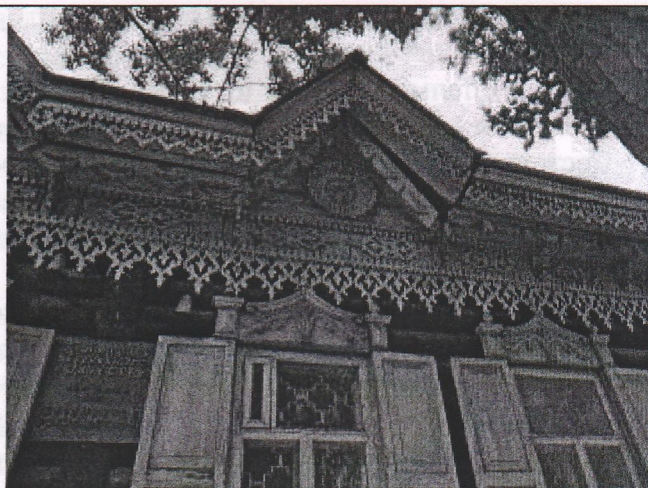
Фото № 4 Фронтон украшенный круглой розеткой

ж) внешнее декоративное убранство: декор дома выполнен в технике пропильной и накладной резьбы. Карниз поддерживается прорезными кронштейнами и украшен тремя ярусами подзоров, фриз дополнен кружевной бахромой по всему поясу. Два треугольных фронтона украшены круглыми «розетками», выполненными в пропильной и накладной резьбе. Одна из лобовых досок сместилась (фото №№ 4;11). Необходимо восстановить проектное положение. Тимпан и подоконная доска наличников украшены растительным орнаментом; все

3.7. Наличие информационной доски: информационная надпись расположена на главном (северном) фасаде (фото №№ 4; 14).

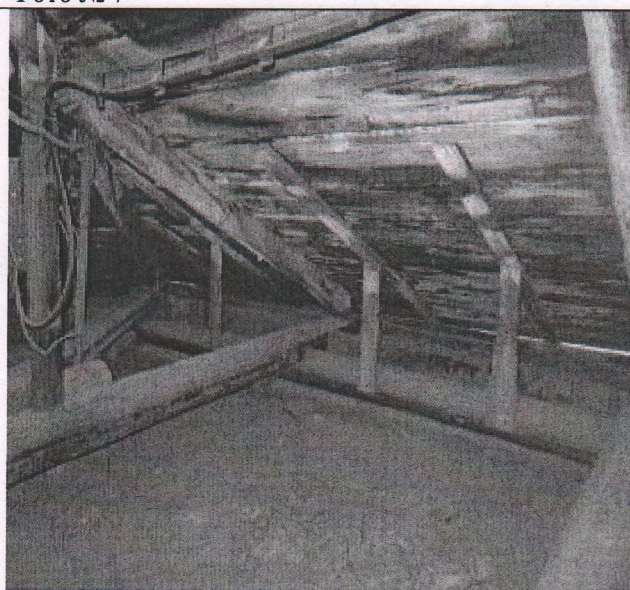
Фото № 9

д) крыша: крыша здания двухскатная, вальмовая, чердачная. Конструкция крыши – стропильная. Покрытие крыши фальцевое, выполнено из кровельного железа, окрашено (цвет – зеленый). Обрешетка сплошная из досок (фото № 9). Водосток наружный, организованный: водосточные трубы круглого сечения, выполнены из кровельного железа, окрашены в цвет кровли (фото №№ 1;2;3;5;7). На главном и западном фасадах отсутствуют звенья водосточных труб (фото №12). На крыше имеются слуховое окно и два фронтона (фото №№ 4;11). Заполнение слухового окна выполнено в виде жалюзийной одностворчатой решетки (фото № 13). Состояние удовлетворительное. Необходимо восстановить целостность водосточной трубы.
