А К Т
технического состояния объекта культурного наследия регионального значения
«Жилой деревянный дом 1-этажный», расположенного по адресу:
г. Новосибирск, ул. Коммунистическая, 3,
включённого в единый государственный реестр объектов культурного наследия
(памятников истории и культуры) народов Российской Федерации (далее – Реестр)
по состоянию на 20.04.2015 г.

составили настоящий акт в том, что сего числа нами произведен визуальный осмотр объекта культурного наследия (памятника истории и культуры) регионального значения «Жилой деревянный дом 1-этажный», расположенного по адресу: г. Новосибирск, ул. Коммунистическая, 3, (далее – Памятник).

2. Техническое состояние Памятника:

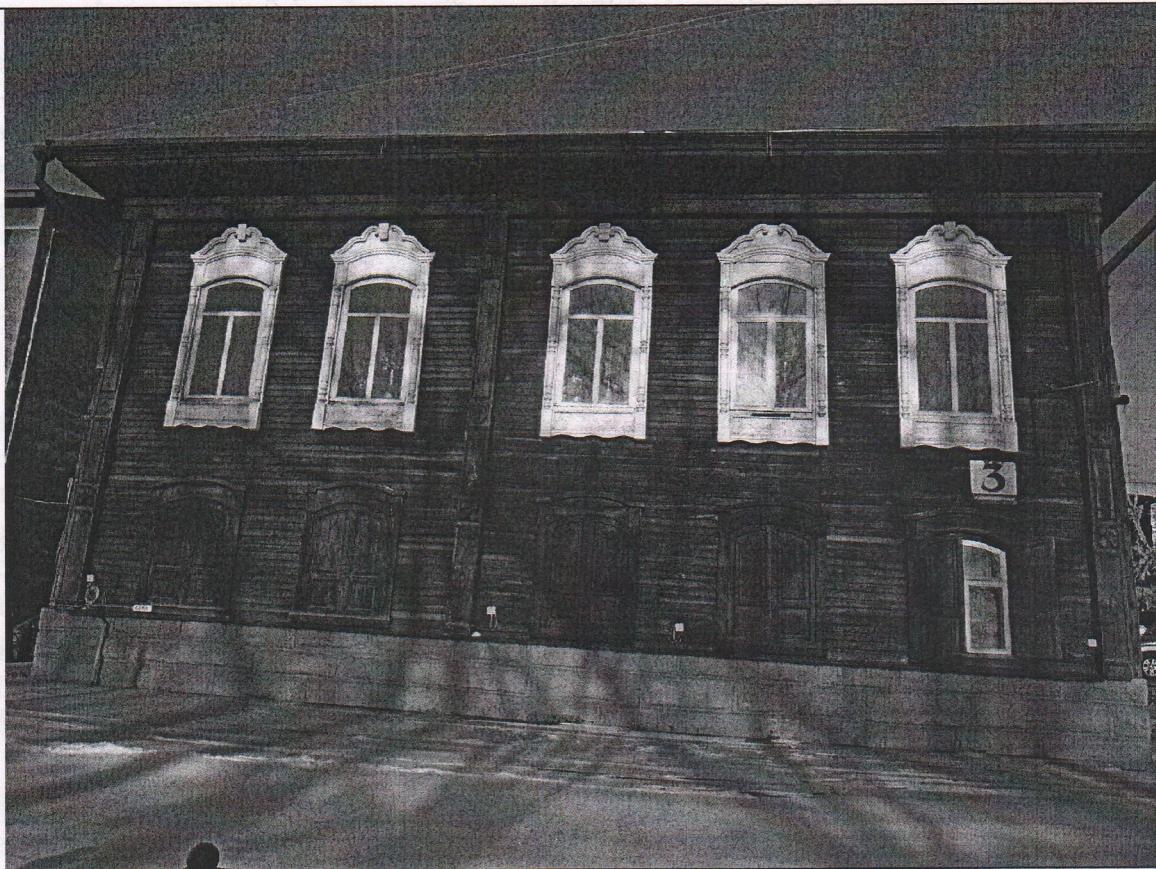
Фото № 1. Южный (главный) фасад со стороны ул. Коммунистическая

в) цоколи и отмостки около них: цоколь из красного кирпича. Со стороны южного фасада облицован пилеными гранитными блоками, окрашен. Верх цоколя по всему периметру здания покрыт металлическим фартуком из оцинкованной стали с полимерным покрытием. В 2010 году цоколь полностью отреставрирован. Состояние удовлетворительное.

ж) внешнее декоративное убранство (облицовка, окраска, разные украшения, карнизы, колонны, пилестры, лепнина, скульптура, живопись на фасадах): все оконные проемы имеют лучковое завершение. Углы и врубки закрывают филенчатые пилестры. Лаконичное декоративное оформление наличников первого этажа заключается в повторяющем лучковое завершение окна линии надоконной доски. Декор наличников второго этажа отличается волютообразным завершением надоконной доски и накладными резными элементами сложного профиля, украшающими боковые стойки. В 2010 году выполнены ремонтно-реставрационные работы по фасадам. Общее состояние удовлетворительное.

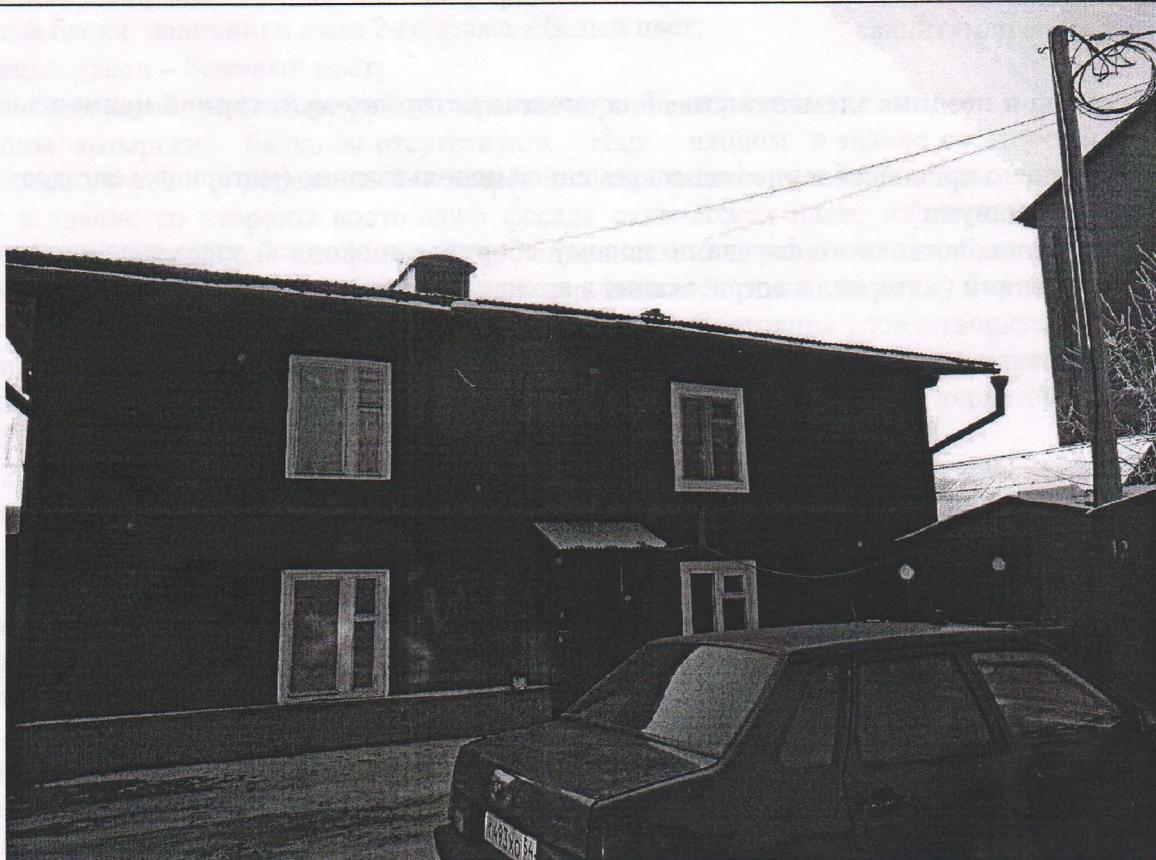
Фото № 2. Северный фасад

д) крыша (стропила, обрешетка, кровля, водосточные желоба и трубы): крыша основного объема чердачная, вальмовая, а пристройки – односкатная. Несущими конструкциями крыши являются деревянные наслонные стропила. Кровля фальцевая, выполнена из оцинкованной стали с полимерным покрытием. На северном скате находится слуховое окно с жалюзийным заполнением. Водосток наружный организованный: водосточные трубы круглого сечения выполнены из аналогичного кровле материала. В 2010 году выполнен ремонт кровли, включая замену кровельного покрытия, обрешетки, водосточных труб. Общее состояние крыши удовлетворительное.

з) балконы, козырьки: балконы отсутствуют. Над входом в здание со стороны северного фасада расположен деревянный козырёк с односкатным металлическим покрытием. Над входом в здание со стороны восточного фасада расположен навес из металла с полимерным покрытием криволинейной конфигурации, с опиранием на деревянные столбики прямоугольного сечения. Конструкция навеса установлена на кирпичные бортики, по верху бортиков выполнены защитные кожухи из металла с полимерным покрытием. Состояние удовлетворительное.

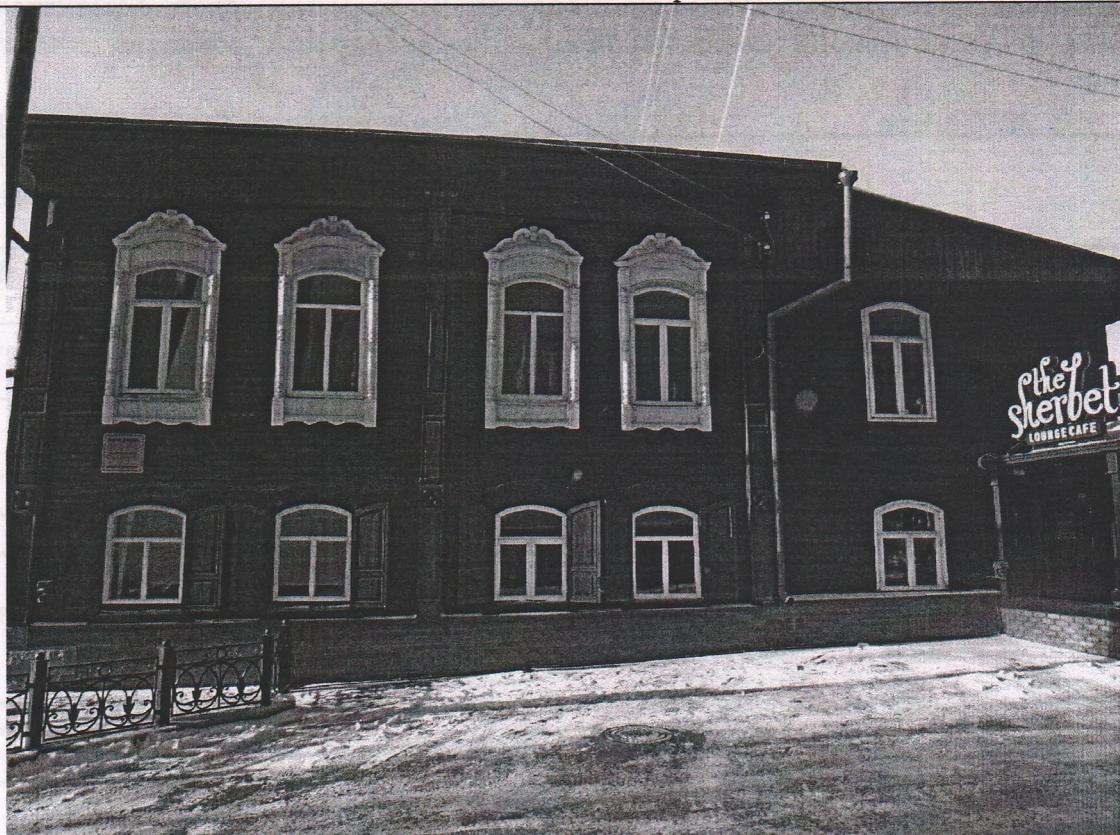
Фото № 4. Восточный фасад.

и) приямки, крыльца: вход в здание со стороны восточного фасада осуществляется через неглубокий приямок. Ступени спуска в приямок и дно приямка отделаны керамической плиткой. Состояние удовлетворительное.

2. Со стороны восточного фасада по новому оборудован входной узел: выполнен навес и приямок со ступенями (материалы согласования в архиве НПЦ отсутствуют).
