## А К Т

**технического состояния объекта культурного наследия регионального значения  
«Памятник деревянного зодчества», расположенного по адресу:  
г. Новосибирск, Октябрьская, 15,  
включённого в единый государственный реестр объектов культурного наследия  
(памятников истории и культуры) народов Российской Федерации (далее – реестр) и состав  
(перечень) видов работ по сохранению объекта культурного наследия, включенного в  
реестр, сроки (периодичность) проведения таких работ с учетом вида данного объекта  
культурного наследия, его индивидуальных особенностей, физического состояния,  
функционального назначения и намечаемого использования объекта культурного наследия  
по состоянию на 10.08.2015 г.**

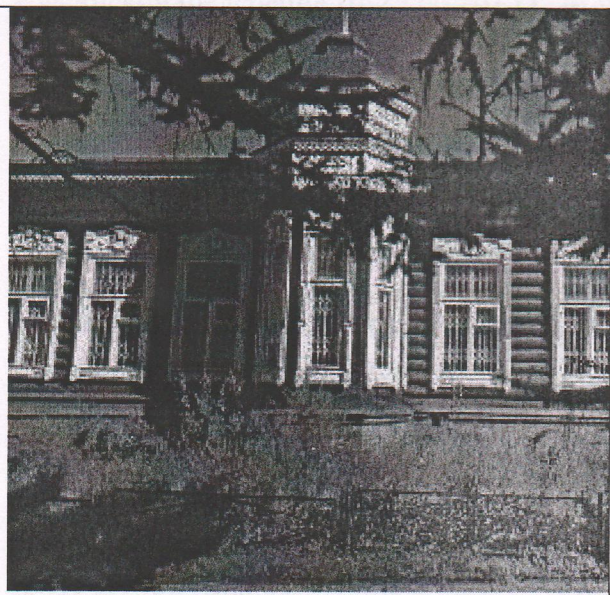
5.1. Южный фасад

е) Главы, шатры, их конструкция и покрытие: Конструкция эркера завершена двухъярусным восьмигранным куполом, с металлическим покрытием из оцинкованной стали с полимерным покрытием. (фото 5.1; 5.7.). Состояние удовлетворительное.

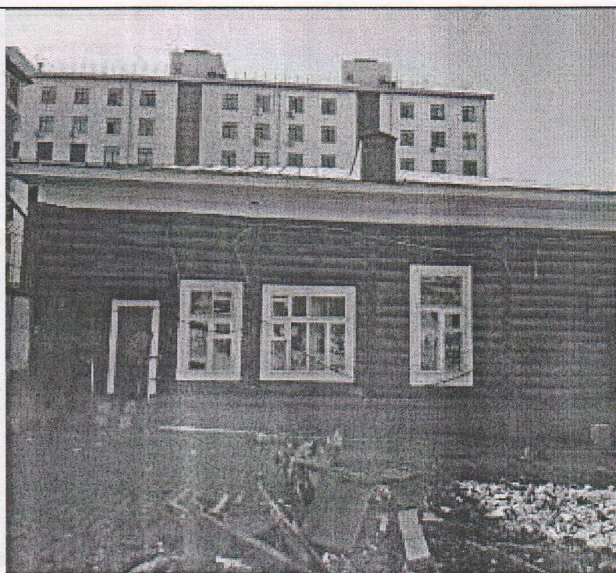
5.4. северный фасад

д) Крыша (стропила, обрешетка, кровля, водосточные желоба и трубы): Крыша чердачная, двухскатная вальмовая; стропила и обрешетка деревянные. На северном скате имеется слуховое окно прямоугольной конфигурации с двухскатным металлическим покрытием. Проем слухового окна - с глухим заполнением (фото 5.4.). Боковые стены слухового окна покрыты металлическими листами. Кровля фальцевая, выполнена из оцинкованной стали с полимерным покрытием зеленого цвета, водосток наружный организованный. Общее состояние крыши хорошее.

з) Балконы, козырьки: Балконы отсутствуют. Над крыльцом входа со стороны северного фасада расположен деревянный козырек с односкатным металлическим покрытием. Состояние хорошее (фото 5.4.).

и) Пряжки, крыльца: Пряжки отсутствуют. На северном фасаде имеется невысокое крыльцо, облицованное плиткой из керамогранита (фото 5.4.). Состояние удовлетворительное.

На северном фасаде имеются две деревянные двери, которые в настоящее время не эксплуатируются (фото 5.4.). Вход в здание осуществляется со стороны северного фасада, входная дверь современная металлическая. Общее состояние дверей удовлетворительное.

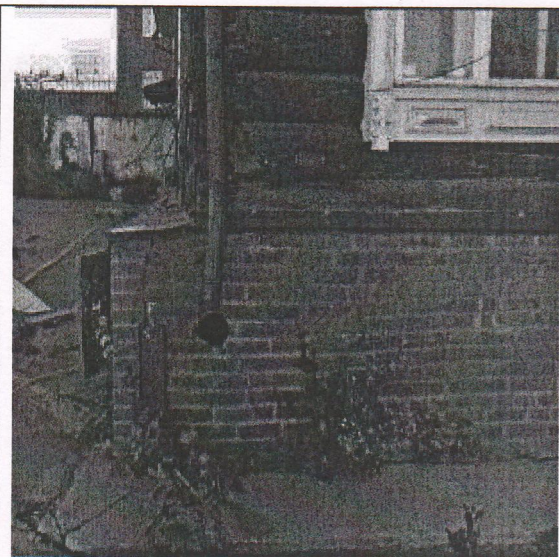
в) Цоколи и отмостки около них: Цоколь кирпичный, выполнен из лицевого керамического кирпича на известковом растворе. В 2009-2010 гг. были проведены ремонтно-реставрационные работы по восстановлению кирпичной кладки цоколя с сохранением фигурных элементов и установкой фартука из оцинкованной стали с полимерным покрытием зеленого цвета (фото 5.8.). Общее состояние цоколя удовлетворительное. Местами наблюдается незначительное выкрашивание кирпича. В цоколе западного фасада имеет место вертикальная трещина (фото 5.9.).

5.9. Дефект цоколя западного фасада

| №№ п/п | Перечень видов работ по сохранению Памятника | Сроки выполнения | Примечание |
|---|---|---|---|
| 7.4 | Реставрация кирпичной кладки цоколя | 2018-2019 гг | |
