## **А К Т**

**технического состояния объекта культурного наследия регионального значения  
«Памятник деревянного зодчества», расположенного по адресу:  
г. Новосибирск, ул. Максима Горького, 81,  
включённого в единый государственный реестр объектов культурного наследия  
(памятников истории и культуры) народов Российской Федерации (далее – Реестр)  
по состоянию на 29.10.2015 г.**

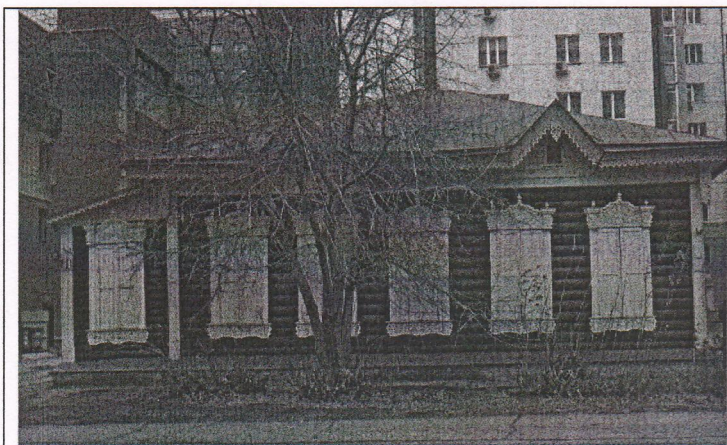
Фото 1. Южный (главный) фасад.

в) Цоколи и отмостки около них: цоколь кирпичный. Вынос цоколя от плоскости стен ≈ 12-15 см. Сверху покрыт фартуком из оцинкованного листа с полимерным покрытием (фото 1). Отмостка бетонная и асфальтобетонная. Общее состояние удовлетворительное.

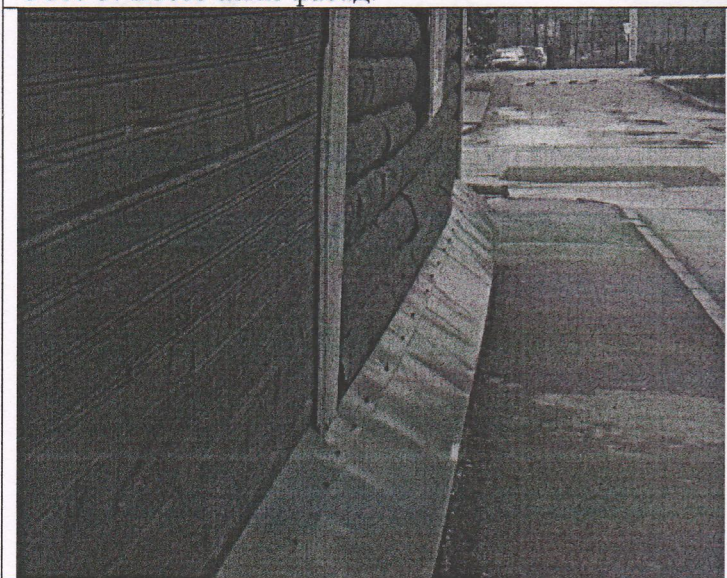
Фото 5. Фрагмент нижних венцов западной стены.

г) Стены: бревенчатые, рубленные в «лапу» (без остатка), тонированы. Выносной тамбур (холодные сени) деревянный каркасный, обшит тесом, тонирован в цвет основного сруба. Нижние венцы западной стены пристройки деформированы, наблюдается выпучивание нижних венцов из плоскости стены (фото 5). **Требуется выполнить замену нижних венцов пристройки со стороны западного фасада.** Стены подвала выполнены из кирпича (фото 6). Общее состояние стен удовлетворительное.

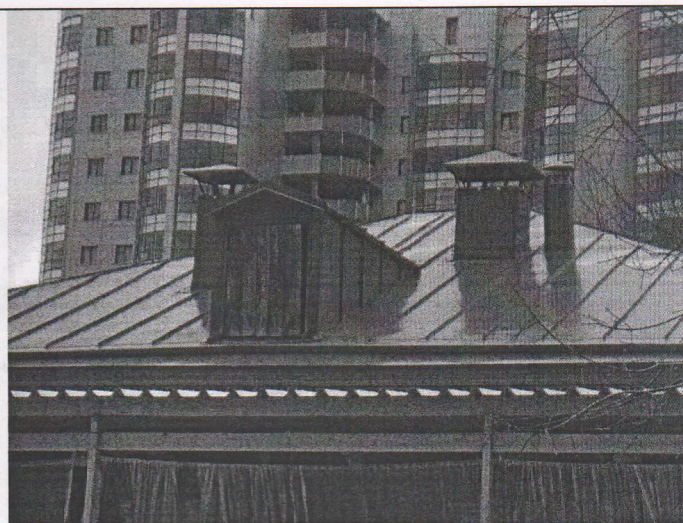
Фото 8. Фрагмент северного объема кровли со слуховым окном.

д) Крыша (стропила, обрешетка, кровля, водосточные желоба и трубы): крыша чердачная, вальмовая. Карнизный свес около 0.5 м снизу подшит тесом и декорирован накладной резьбой. В местах примыкания треугольного фронтона и карниза со стороны южного фасада имеются дефекты обшивки (фото 12). Кровля фальцевая из оцинкованного листа с полимерным покрытием, уложена по стропилам из бревен и сплошной обрешетке (фото 7). На северном скате расположено прямоугольное слуховое окно с деревянной глухой дверью (фото 8). Водосток

кровли наружный, водосбор организованный. Водосточные трубы отсутствуют. На северном скате крыши установлены вентиляционные трубы, окрашены в цвет кровли (материалы согласования в НПЦ отсутствуют) (фото 8). Общее состояние кровли удовлетворительное.

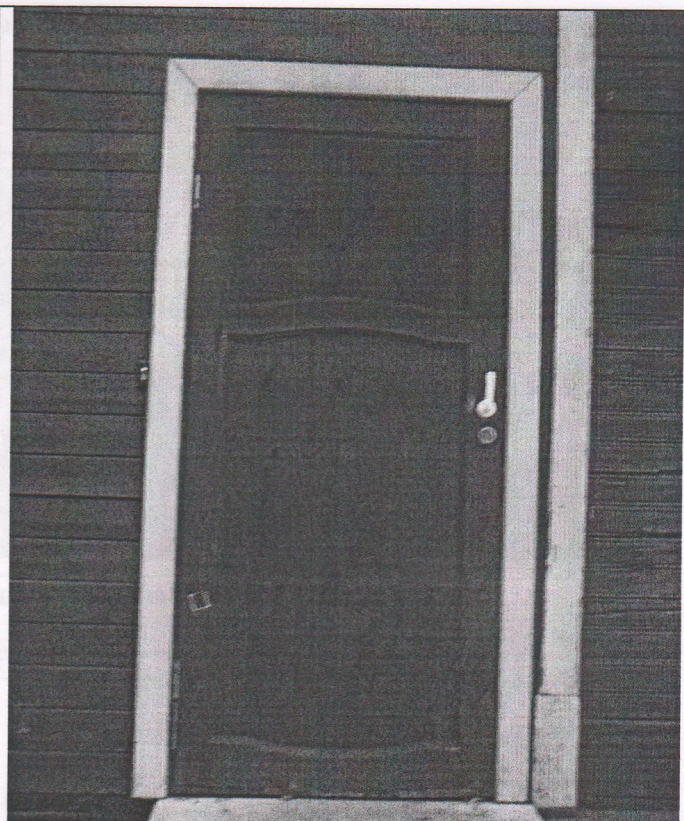
Входные двери деревянные одно - двухстворчатые, филенчатые, современные, тонированы (фото 15, 16). Внутренние двери современные, деревянные, филенчатые, остекленные. Состояние удовлетворительное.

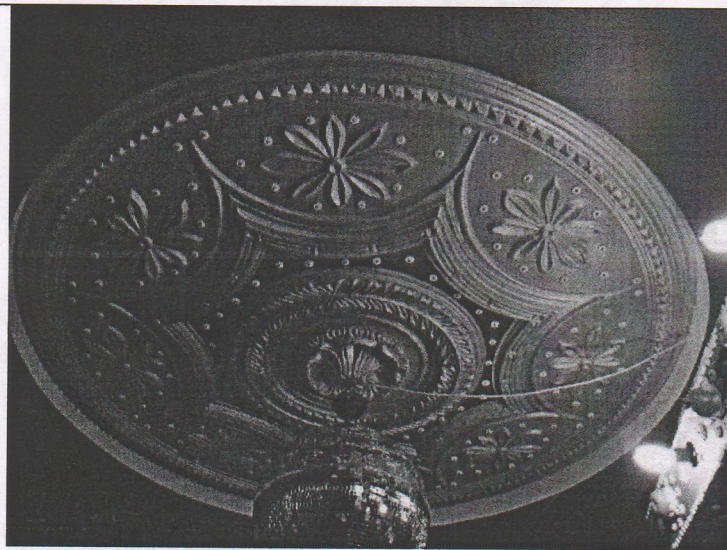
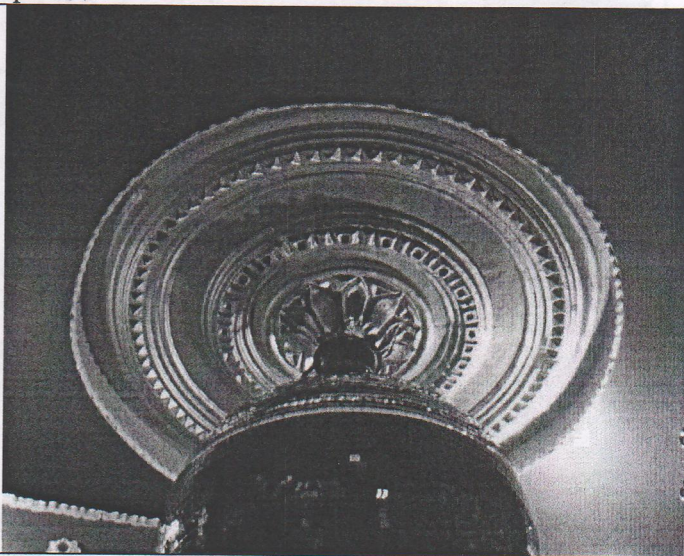
з) Лепные, скульптурные и прочие декоративные украшения: на потолках сохранились две лепные розетки, окрашены (фото 17,18). Состояние удовлетворительное.

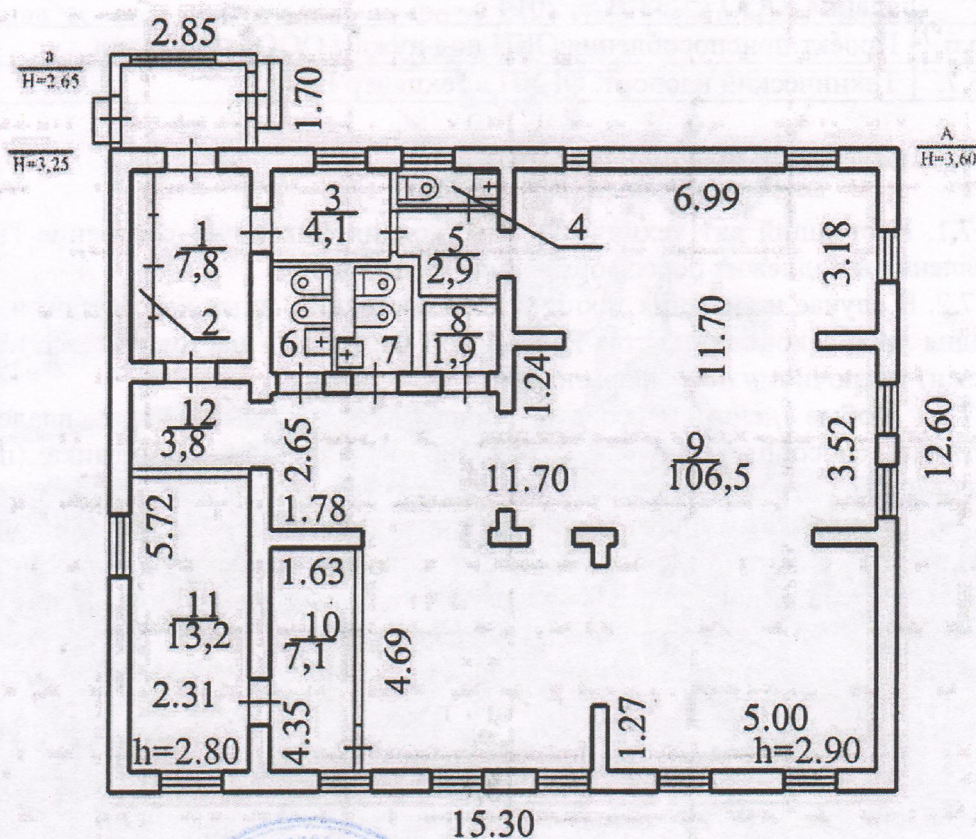
**1 ЭТАЖ**

**ПОЭТАЖНЫЕ ПЛАНЫ**  
**объекта культурного наследия, расположенного по адресу:**  
**г. Новосибирск, ул. Горького, 81**  
**по состоянию на 03.11.2015 г.,**  
**выполненные ОГУП «Техцентр НСО»**
