**А К Т**  
**технического состояния объекта культурного наследия регионального значения**  
**«Дом жилой («Дом артистов»)), расположенного по адресу:**  
**г. Новосибирск, ул. Романова, 35,**  
**включённого в единый государственный реестр объектов культурного наследия**  
**(памятников истории и культуры) народов Российской Федерации (далее – Реестр)**  
**по состоянию на 08.09.2015 г.**

составили настоящий акт в том, что сего числа нами произведен визуальный осмотр объекта культурного наследия (памятника истории и культуры) регионального значения «Дом жилой («Дом артистов»)), расположенного по адресу: г. Новосибирск, ул. Романова, 35 (далее – Памятник).

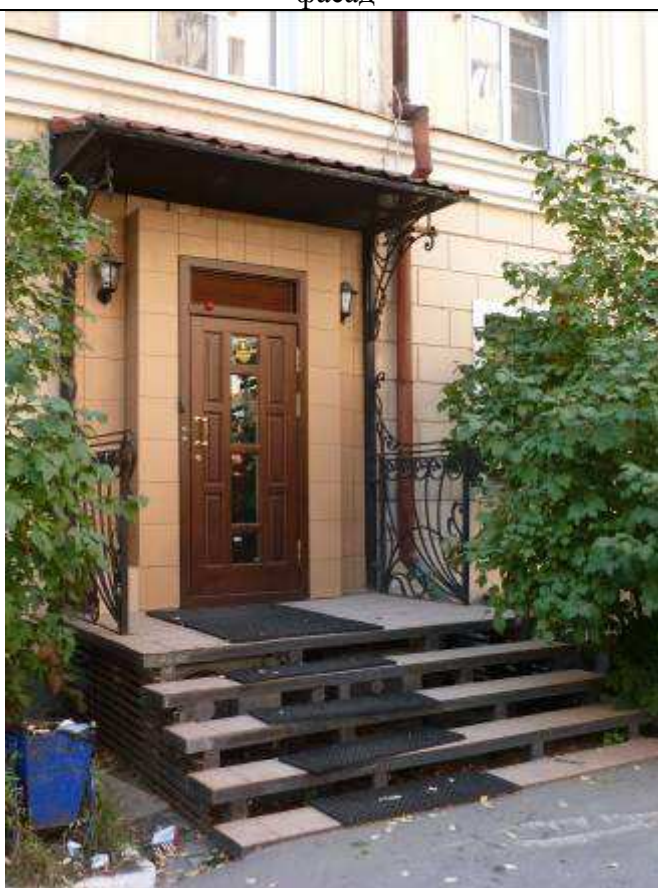
5.14. Вход в нежилые помещения, восточный фасад

На входах в нежилые помещения установлены современные козырьки из современных материалов (фото 5.14, 5.16, 5.21) (согласованы в установленном порядке, арх. № 217, 2011г.; арх. № 91, 2010г.; арх. № 153, 2010г.). Козырек на фото 5.15 – материалы согласования в установленном порядке в архиве НПЦ отсутствуют.

Все крыльца современные, бетонные и из металлокаркаса, покрытие площадок и ступеней выполнено из керамогранита (фото 5.21, 5.14, 5.15, 5.16) (согласовано в установленном порядке, арх. № 153, 2010г., арх. № 217, 2011г., арх. № 145, 2006г., арх. № 91, 2010г.). На двух крыльцах установлено металлическое решетчатое ограждение (фото 5.14 и 5.21). Состояние крылец и прямков удовлетворительное.

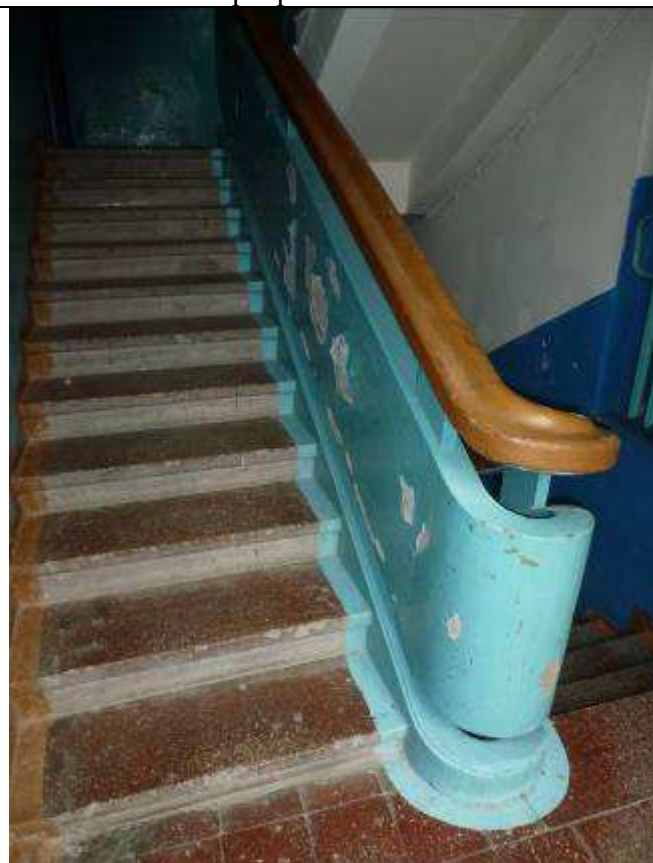
5.17. Интерьер лестничной клетки

ж) Лестницы: лестницы железобетонные по металлическим косоурам, двухмаршевые с поворотом на 180°, ступени покрыты мозаичным бетоном, ограждение лестниц сплошное окрашенное, поручень деревянный окрашенный (фото 5.17). На ограждении местами наблюдается отпадение окрасочного слоя, требуется ремонт. Общее состояние удовлетворительное.

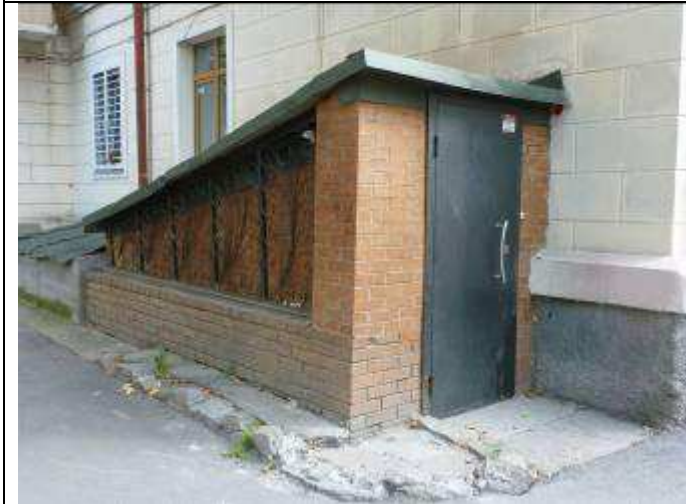
5.19. Приемок спуска в подвал, дворовый фасад, южный объем

В здании имеются пряжки спуска в подвал крытые и открытые. Стенки прямков кирпичные, оштукатуренные и окрашенные, покрытие односкатное, выполнено из ондулина (фото 5.19 и 5.20) (согласовано в установленном порядке, арх. № 74, 2002г. и арх. № 215, 2002г.)

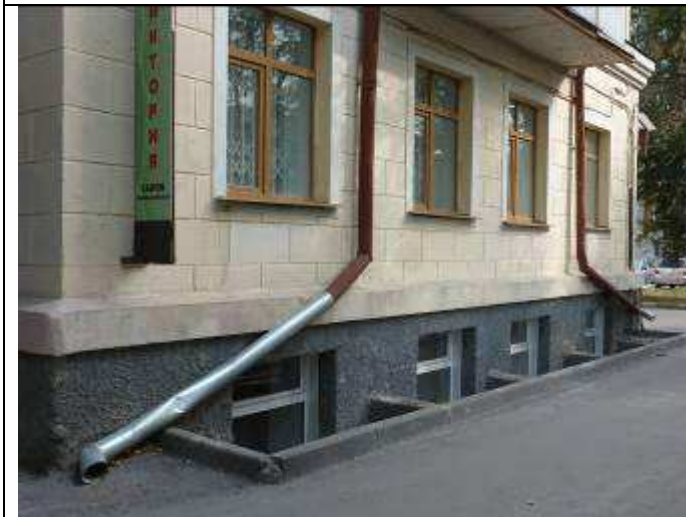
5.23. Световые приемки, западный фасад, южный объем

и) Пряжки, крыльца: световые пряжки прямоугольной в плане формы, стенки кирпичные, оштукатурены и окрашены, часть световых прямков накрыты металлическими решетками или крышками из поликарбоната, часть не имеют покрытия, требуется установить металлические решетки.

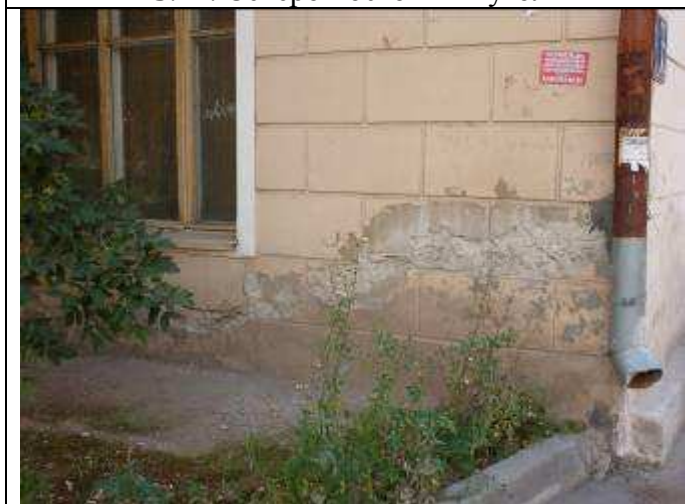
5.27. Северо-восточный угол

- г) Стены: стены кирпичные, оштукатурены и окрашены, в объеме первого этажа по всему периметру выполнена рустовка. Местами наблюдается отслоение окрасочного слоя, на западном и южном фасадах, а также на северо-восточном углу – локальное отпадение штукатурного слоя (фото 5.27, 5.29, 5.30), требуется ремонт. Общее состояние удовлетворительное.

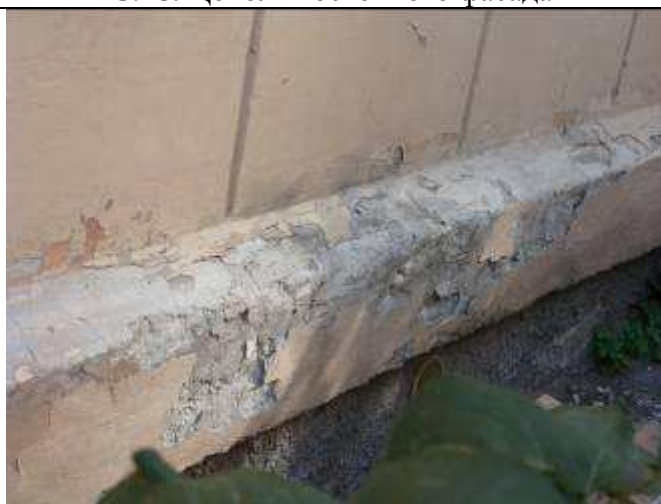
5.28. Цоколь восточного фасада

- а) Общее состояние: удовлетворительное.
- б) Фундаменты: ленточные из бутового камня. Визуально осадка не наблюдается. Состояние удовлетворительное.
- в) Цоколи и отмостки около них: цоколь кирпичный, облицован штукатуркой «под шубу», окрашен в серый цвет. На цоколе восточного фасада местами наблюдается отпадение отделочного слоя (фото 5.28), требуется ремонт. Отмостка асфальтобетонная по всему периметру здания. Общее состояние удовлетворительное.

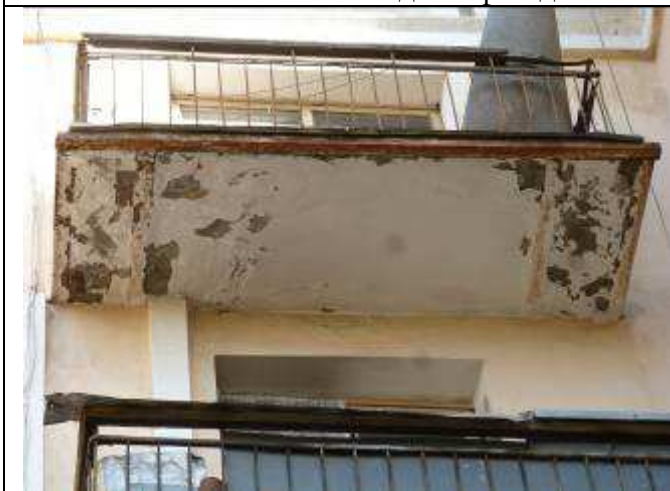
5.31. Балкон на западном фасаде

з) Балконы, козырьки: на фасадах расположены балконы: железобетонные прямоугольные в плане плиты, обрамленные металлическим уголком, ограждение металлическое решетчатое, поручень деревянный. На потолочной части некоторых плит наблюдается отпадение окрасочного слоя, поручень на некоторых ограждениях частично сгнил и раскрошился (фото 5.31), требуется ремонт.

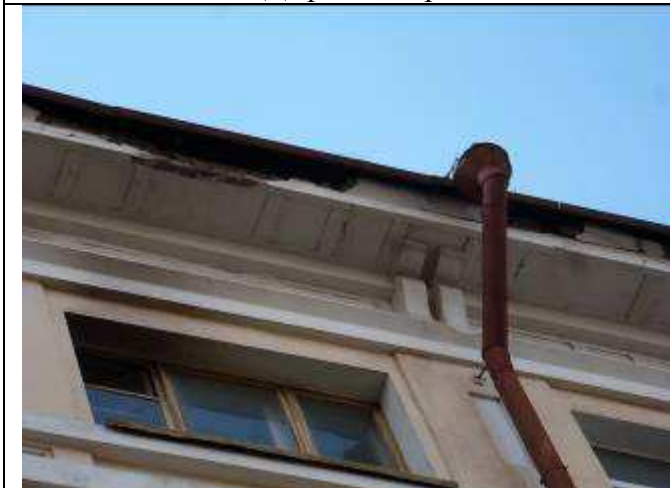
5.33. Дефекты карниза

- д) Крыша (стропила, обрешетка, кровля, водосточные желоба и трубы): крыша двускатная стропильная, кровля из листового металла по тесовой обрешетке, окрашена суриком. Местами наблюдается отпадение отделочного слоя карниза на восточном фасаде (фото 5.33) Водосток наружный организованный, водосточные трубы металлические круглого сечения, окрашены суриком. Металл кровли и водосточных труб поврежден коррозией. Требуется замена покрытия

кровли и водосточных труб по согласованному в установленном порядке проекту. Общее состояние элементов крыши и кровли удовлетворительное.
