А К Т
технического состояния объекта культурного наследия регионального значения
«Собор Александра Невского», расположенного по адресу:
г. Новосибирск, Красный проспект, 1а,
включённого в единый государственный реестр объектов культурного наследия
(памятников истории и культуры) народов Российской Федерации (далее – Реестр),
по состоянию на 14.11.2018

составили настоящий акт в том, что сего числа произведен визуальный осмотр объекта культурного наследия (памятника истории и культуры) регионального значения «Собор Александра Невского», расположенного по адресу: г. Новосибирск, Красный проспект, 1а (далее – Памятник).

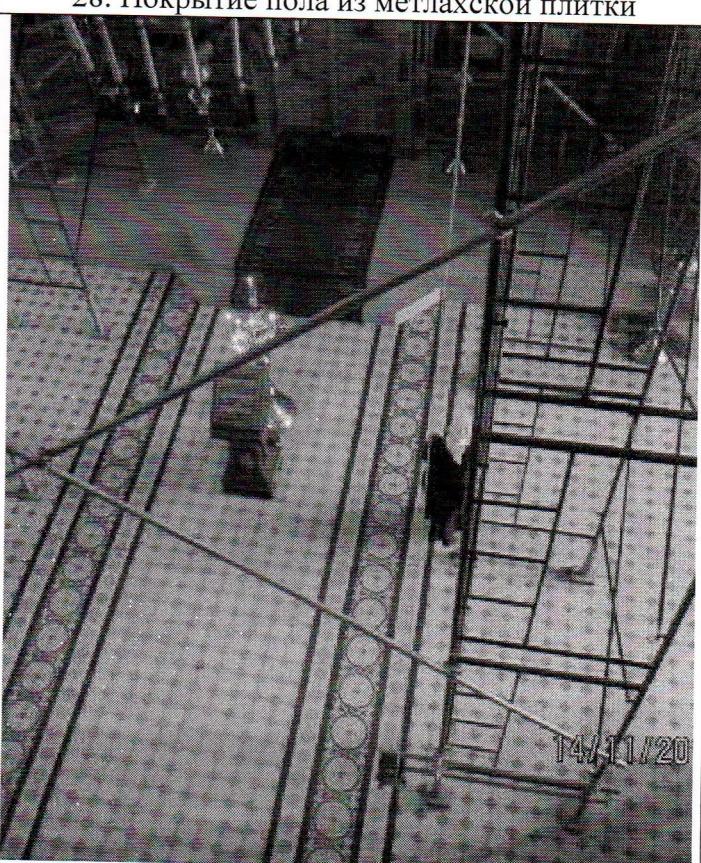
28. Покрытие пола из метлахской плитки

в) Полы: бетонные, покрыты цветной керамической плиткой, в центральной части выполнен орнамент в виде дорожки из оплетенных колец (фото 28).

з) Лепные, скульптурные и прочие декоративные украшения: в интерьерах сохранились узорные кирпичные орнаменты в византийском стиле, рисунчатые полы из керамической плитки (фото 27, 28, 33). На кирпичных орнаментах образовался слой копоти.

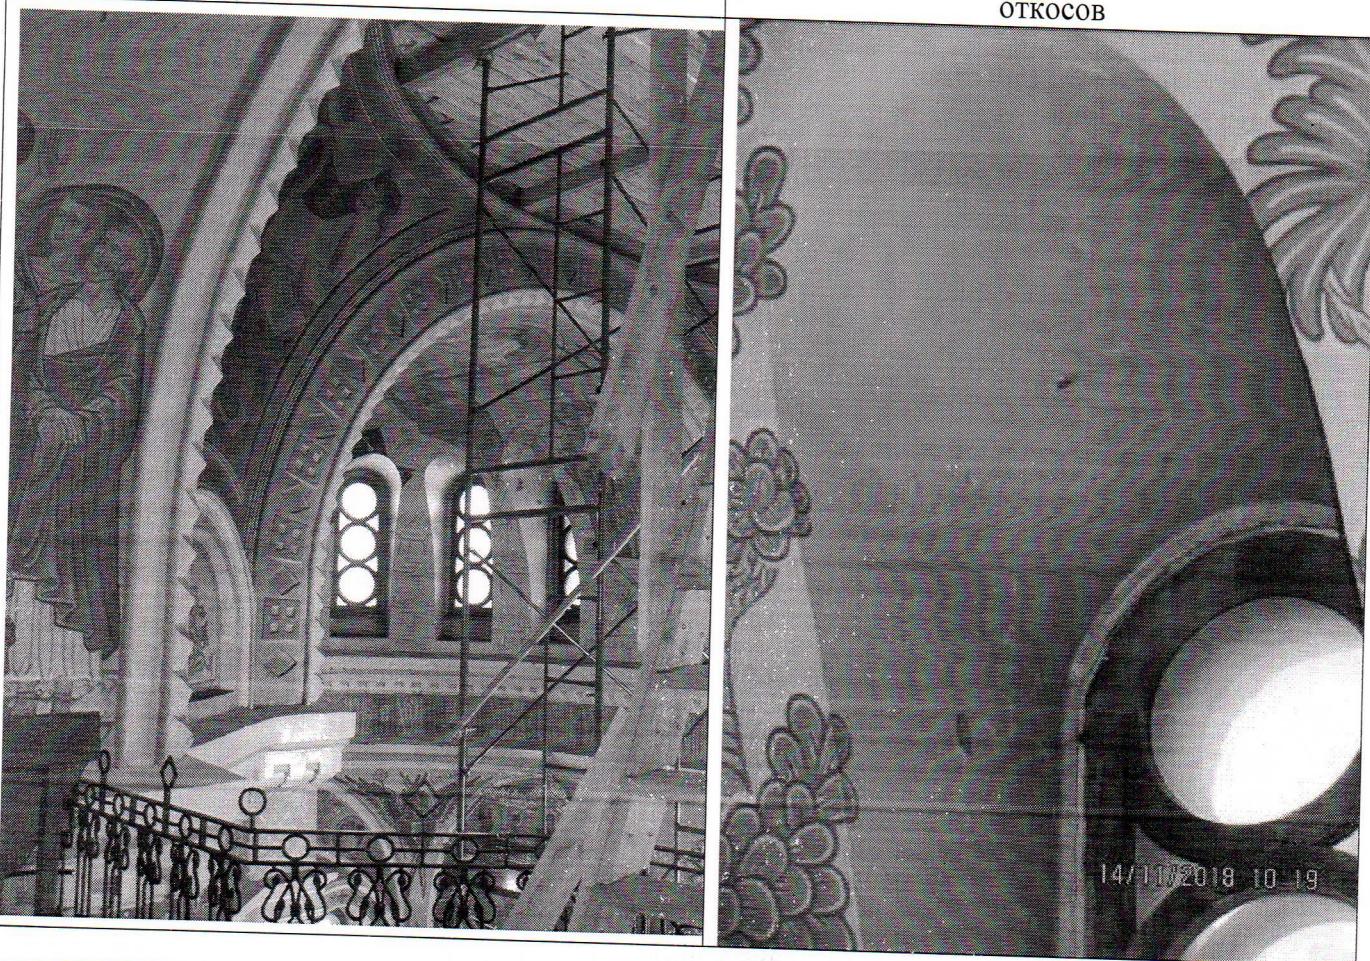
б) Перекрытия (плоские, сводчатые): перекрытия яруса хоров и центральной части Собора сводчатые, кирпичные. Чердачные перекрытия над угловыми помещениями храма и притвором плоские деревянные. Перекрытие яруса «звонка» плоское монолитное железобетонное. Потолки оштукатурены, окрашены, выполнена декоративная художественная роспись. На потолках образовался слой копоти от горения свечей (фото 27, 33).

г) Стены, их состояние, связи: стены кирпичные, оштукатурены и окрашены. Также на стены нанесена декоративная художественная роспись по церковным православным мотивам. В верхнем и среднем ярусах на стенах образовался слой копоти (фото 27, 33).

Оконные коробки деревянные с арочным завершением. Все окна деревянные глухие, с двойным остеклением. Под окнами установлены отливы из медных кровельных листов. Рисунок оконных переплётов – вписанные по высоте рамы три кольца. Внутренние оконные откосы окрашены, наблюдается отслоение и отпадение окрасочного слоя откосов (фото 34).

33. Фрагмент интерьера (потолки и стены с налетом копоти) 34. Дефекты отделки внутренних оконных откосов

Состояние удовлетворительное, требуется очистить потолки от копоти.

Состояние удовлетворительное, требуется очистка стен от копоти.

Общее состояние элементов удовлетворительное, требуется выполнить ремонт внутренних оконных откосов.
