А К Т

технического состояния объекта культурного наследия регионального значения «Военный городок. Комплекс зданий военного ведомства. «Дом жилой», расположенного по адресу: город Новосибирск, ул. Тополевая, 6, включённого в единый государственный реестр объектов культурного наследия (памятников истории и культуры) народов Российской Федерации (далее – Реестр), по состоянию на 14.07.2016 г.

СХЕМА ФОТОФИКСАЦИИ объекта культурного наследия регионального значения «Военный городок. Комплекс зданий военного ведомства. Дом жилой», расположенного по адресу: г. Новосибирск, ул. Тополевая, 6

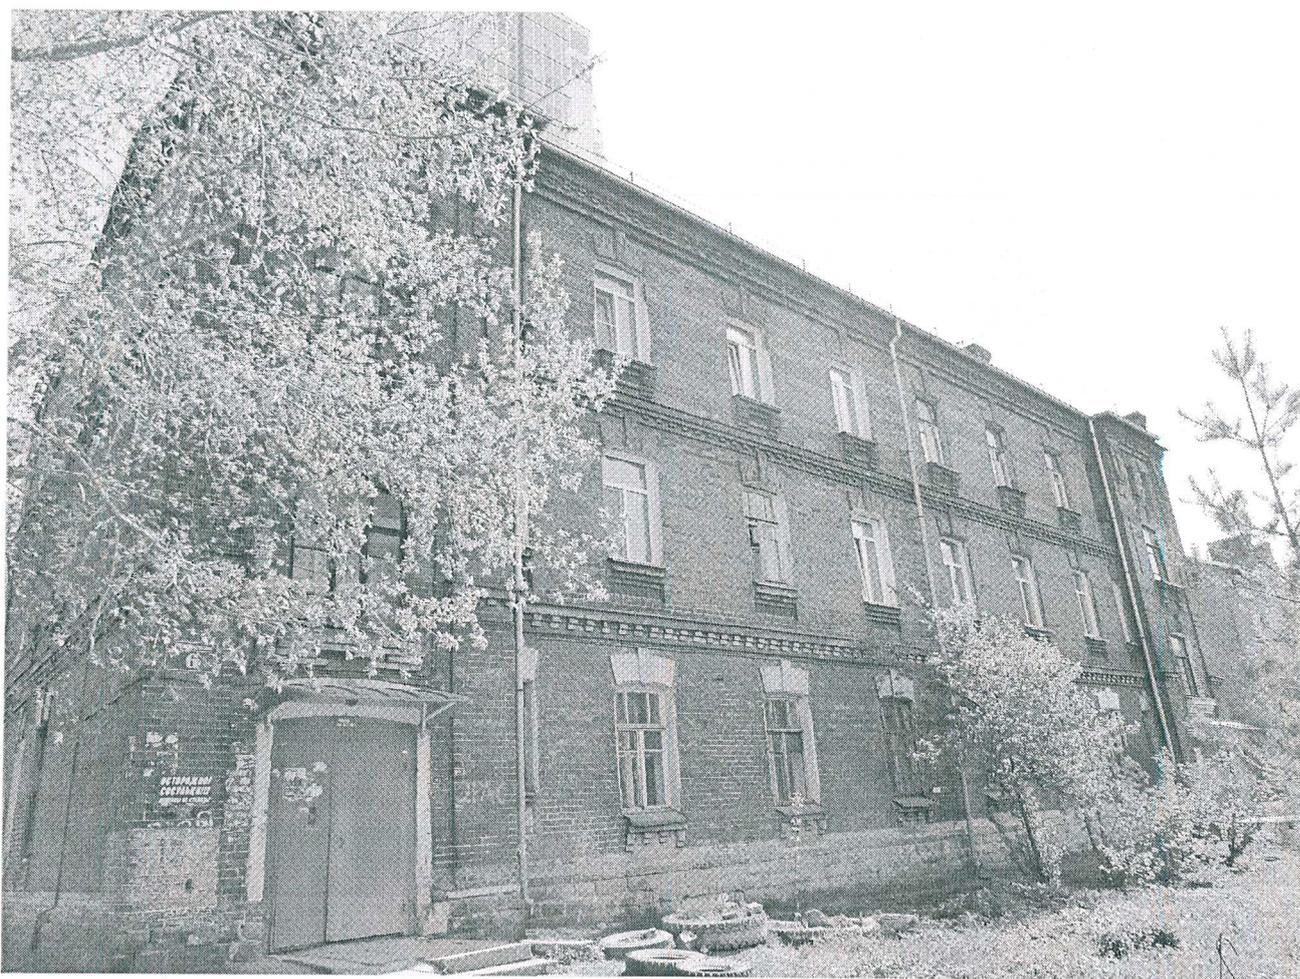
- а) общее состояние: удовлетворительное (фото 1- 4; 8).
- б) фундаменты: бутовые ленточные. Общее состояние удовлетворительное;
- в) цоколи и отмостки около них: цоколь выполнен в кладке из бутового камня.

4.3) Утрачены первоначальные заполнения дверных и большей части оконных проемов: многие окна изготовлены из профиля ПВХ со стеклопакетом (фото 1-4).

1. Общий вид главного (северо-западного) фасада Памятника.

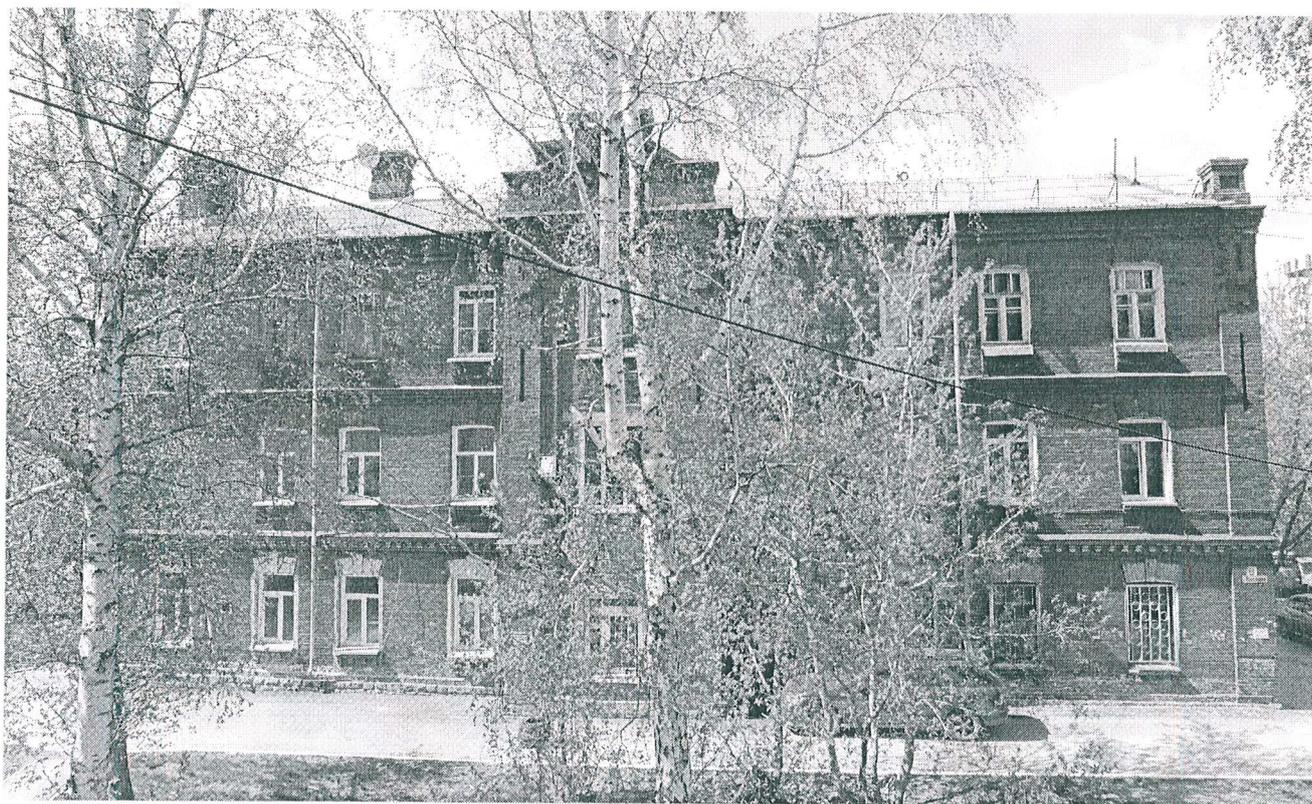
В результате подъема культурного слоя часть цоколя на юго-восточном (дворовом) фасаде стала недоступна для осмотра (фото 2-4). Общее состояние поверхностей цоколя удовлетворительное.

При капитальном ремонте крыши (проведенном до 2010 г.) покрытие из волнистого асбестоцементного листа заменено на металлическое из профлиста (фото 2; 21): материалы согласования в архиве НПСЦ отсутствуют).

2. Общий вид дворового (юго-восточного) фасада Памятника.

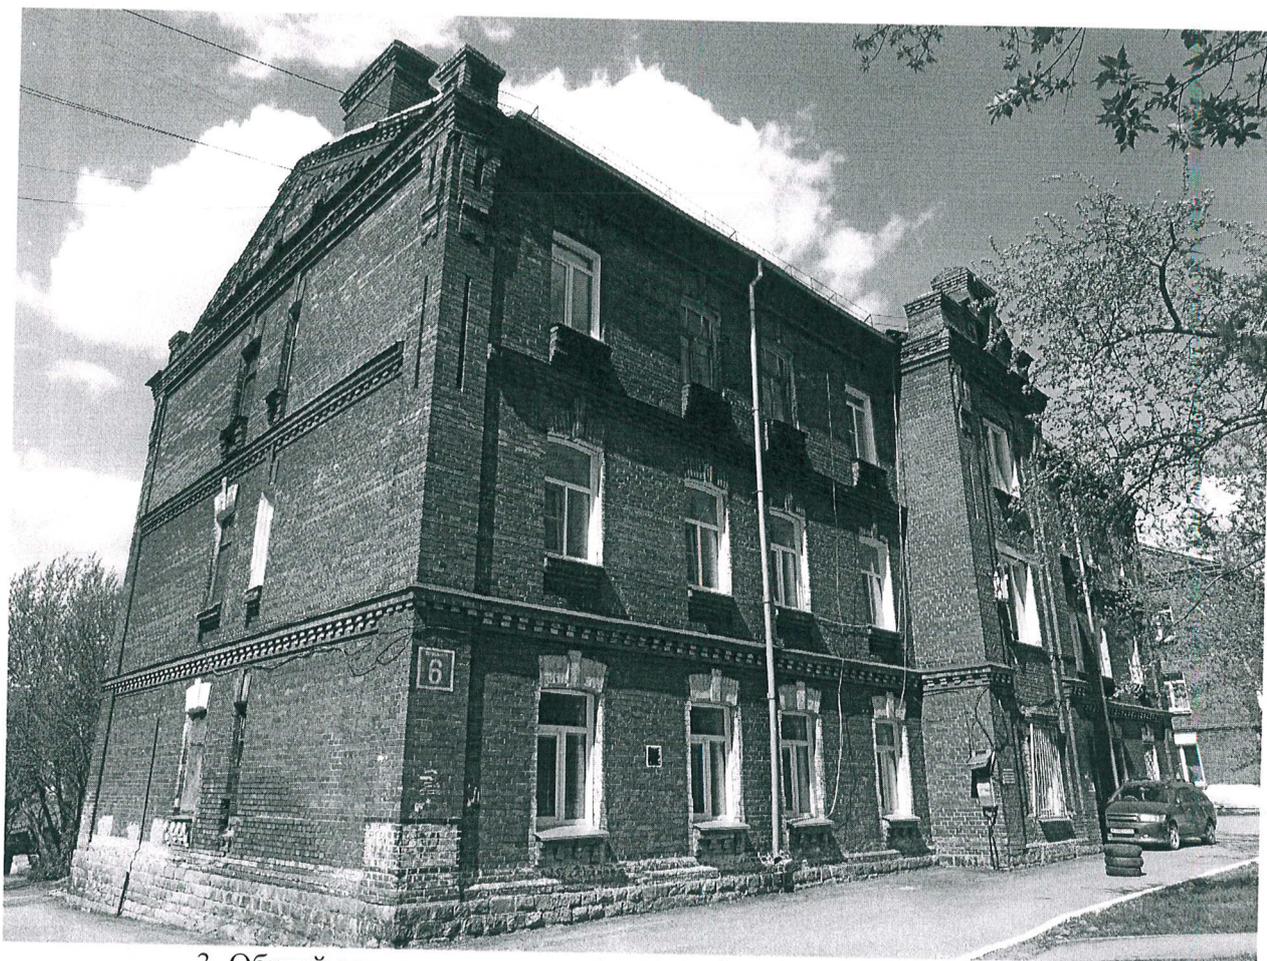
3. Общий вид дворового и торцевого (юго-западного) фасадов.

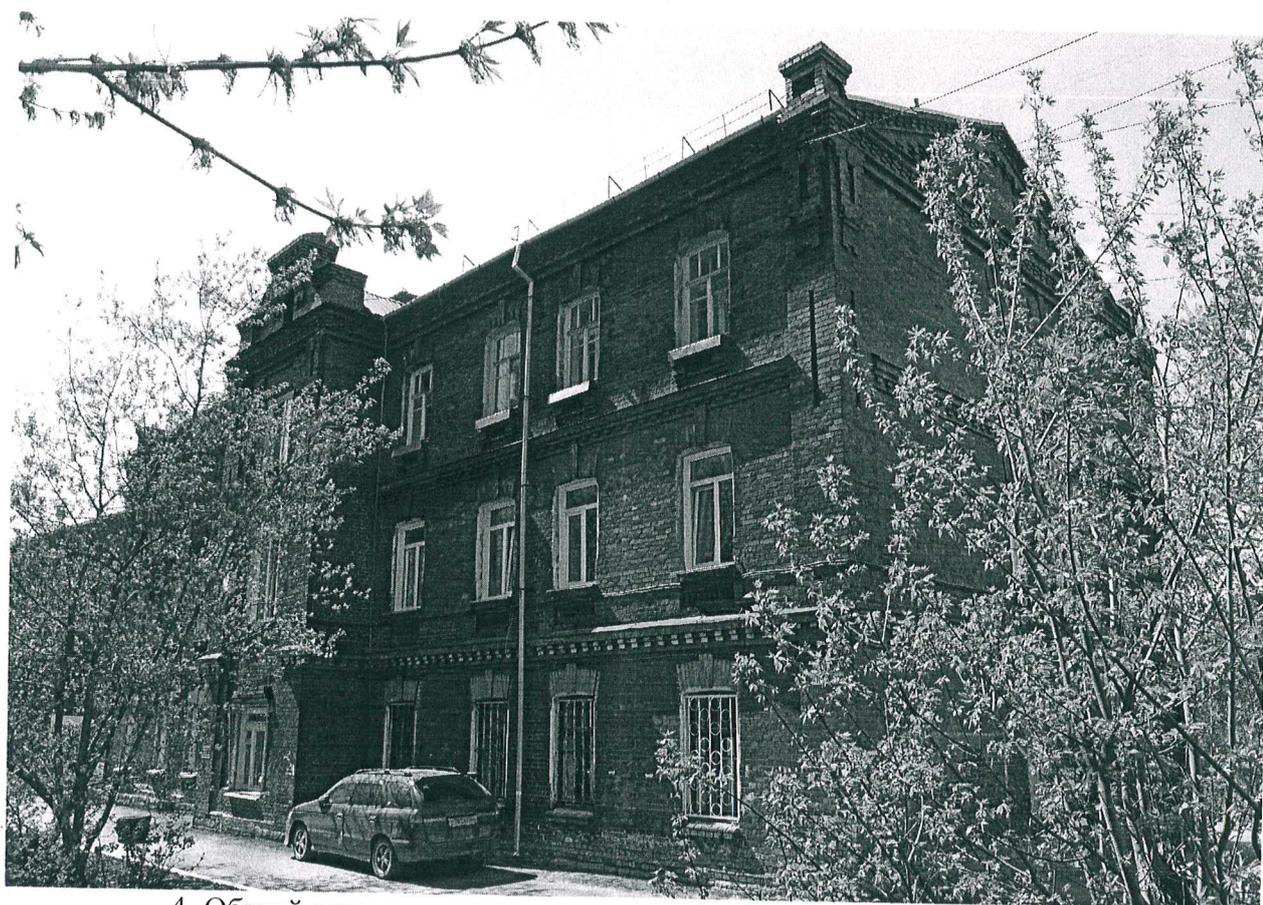
4. Общий вид дворового и торцевого (северо-восточного) фасадов.

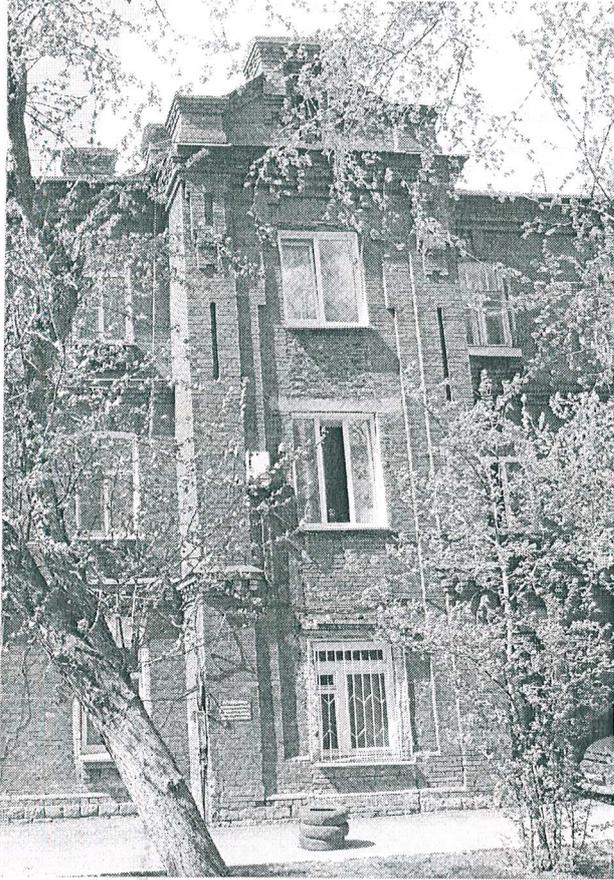
4.1) Внешний облик ризалита юго-восточного фасада претерпел изменения (до постановки здания на учет как Памятник). По месту расположения первоначальных проемов устроены три окна в современных конструкциях, лучковые перемычками над проемами утрачены и заменены на современные разнотипные, нижние участки первоначальных проемов заложены кирпичом (приложение 1, фото 5-7).

5. Фрагмент дворового фасада. Ризалит.

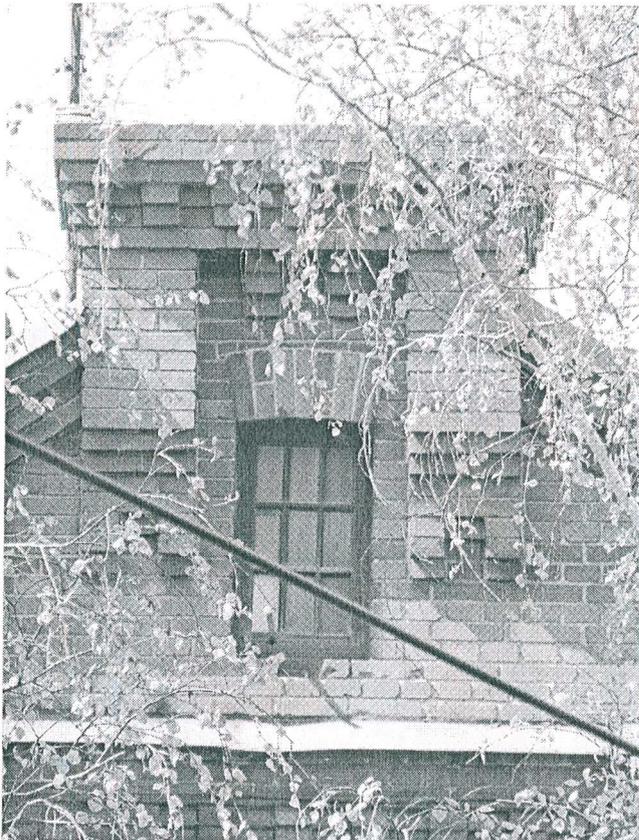
6. Чердачное окно в ризалите.

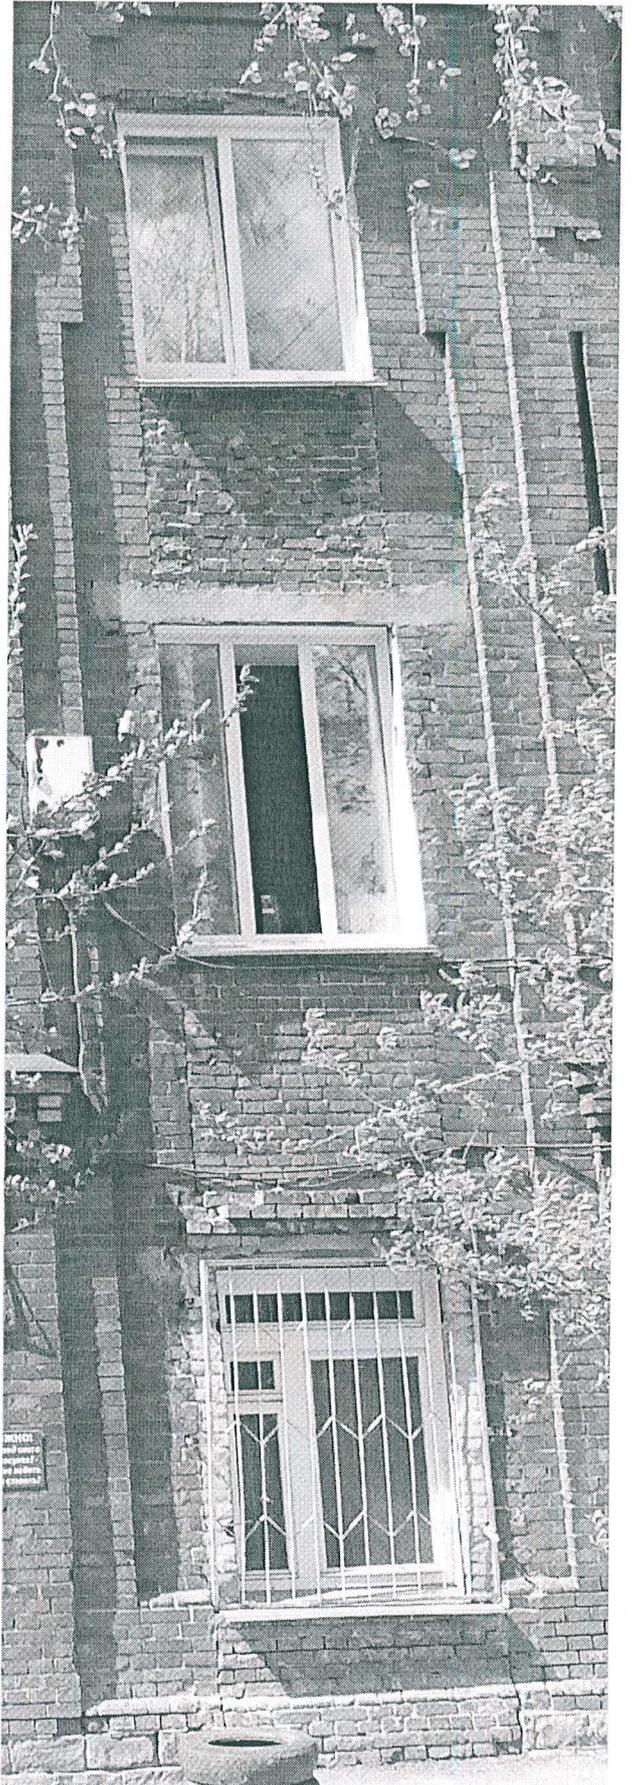
7. Фрагмент ризалита.
Утрата первоначальных проемов и
перемычек по месту существующих окон.

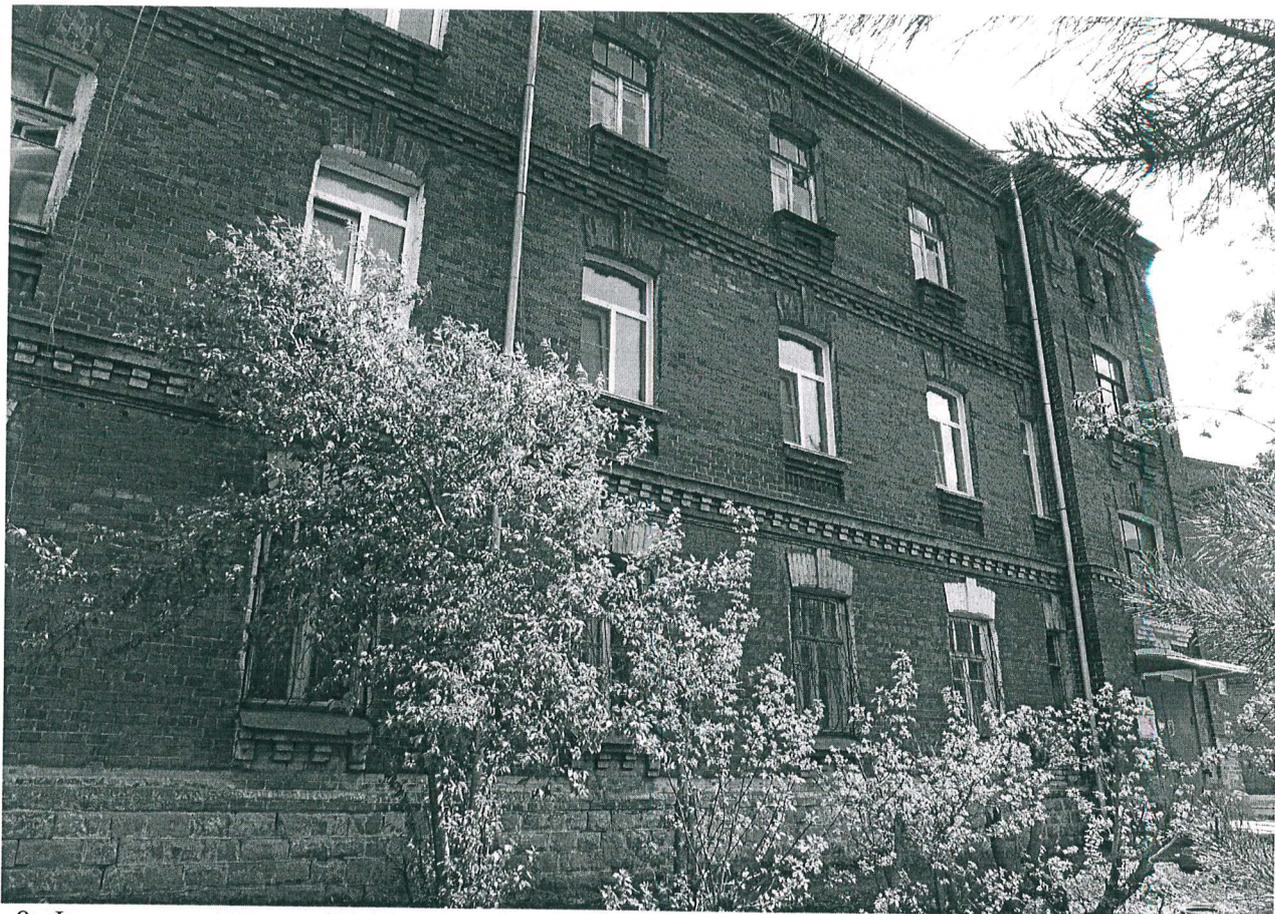
з) балконы, козырьки: на входах в подъезды с главного (северо- западного) фасада установлены односкатные металлические козырьки (2 шт. фото 8-10; 12.) современной конструкции на металлических каркасах (за период 2012 г. - 2014 г.: материалы согласования в установленном порядке в архиве НПЦ отсутствуют). Состояние удовлетворительное;

8. Фрагмент главного (северо-западного) фасада.

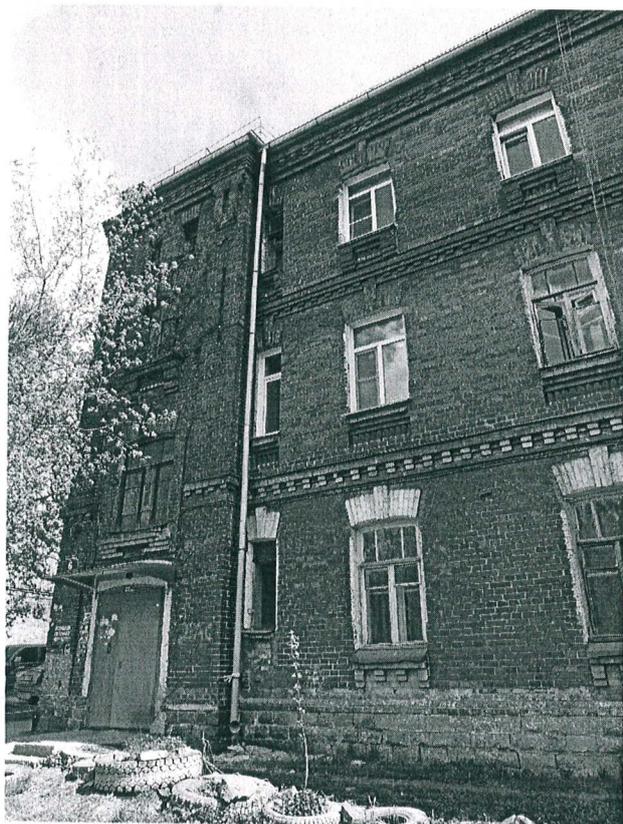
9. Фрагмент главного фасада.

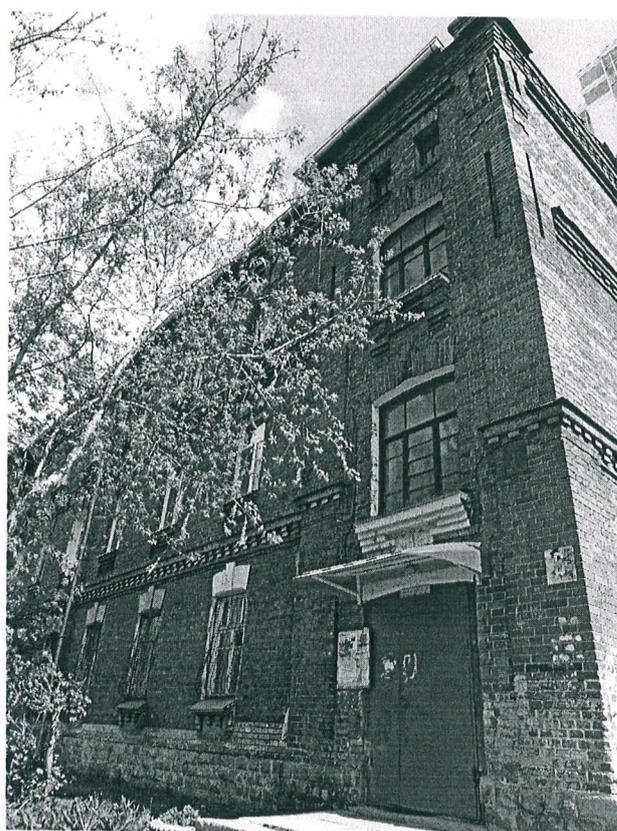
4.2) Искажен внешний облик входов на северо-западном фасаде (фото 10; 12): установлены современные металлические козырьки с полимерным покрытием на металлокаркасе.

10. Фрагмент главного фасада.
Вход в ризалите (подъезд №2).

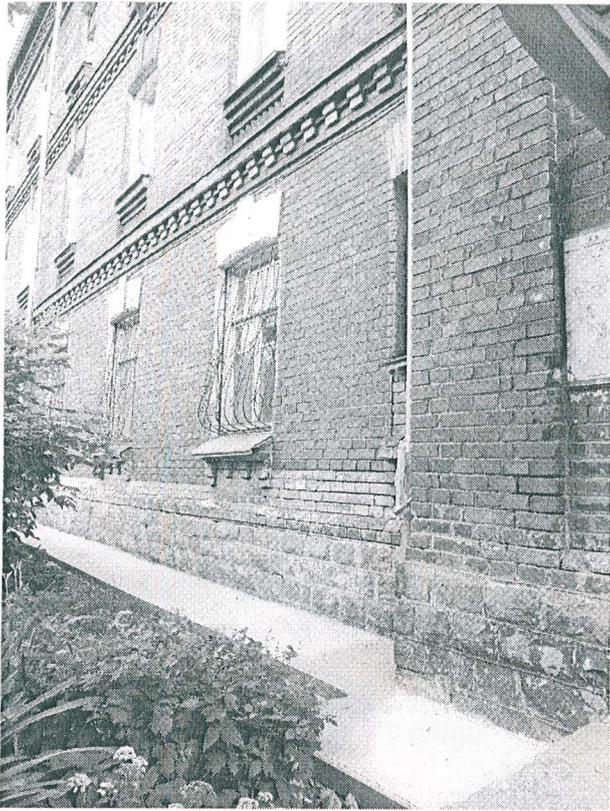
Вдоль дворового и торцевых фасадов выполнена отмостка с асфальтобетонным покрытием: состояние удовлетворительное; на главном (северо-западном фасаде) покрытие отмостки выполнено из бетона в 2016 г. (фото 11).

11. Фрагмент главного фасада: отмостка, цоколь.

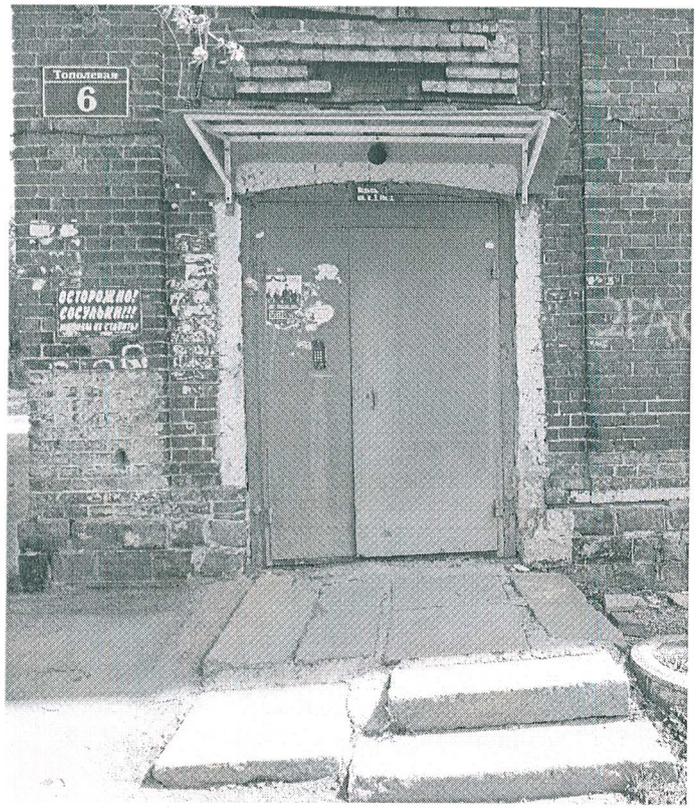
и) приямки, крыльца: на входах в подъезды с главного (северо- западного) фасада устроены крыльца (площадки и ступени сборные из каменных блоков): имеются зазоры в стыках между

блоками, верхние поверхности блоков отклоняются от горизонтального положения, выравнивающие покрытия площадок отсутствуют (фото 12). Наблюдается деформация кирпичного основания крыльца подъезда № 2, утрата отделки стен (фото 13).

Общее состояние крылец – неудовлетворительное.

4.4) В связи с общим подъемом культурного слоя отдельные участки цоколя не доступны для осмотра; утрачены первоначальные покрытия и отделка поверхностей крылец (фото 12; 13).

12. Вход в ризалите (подъезд №1).

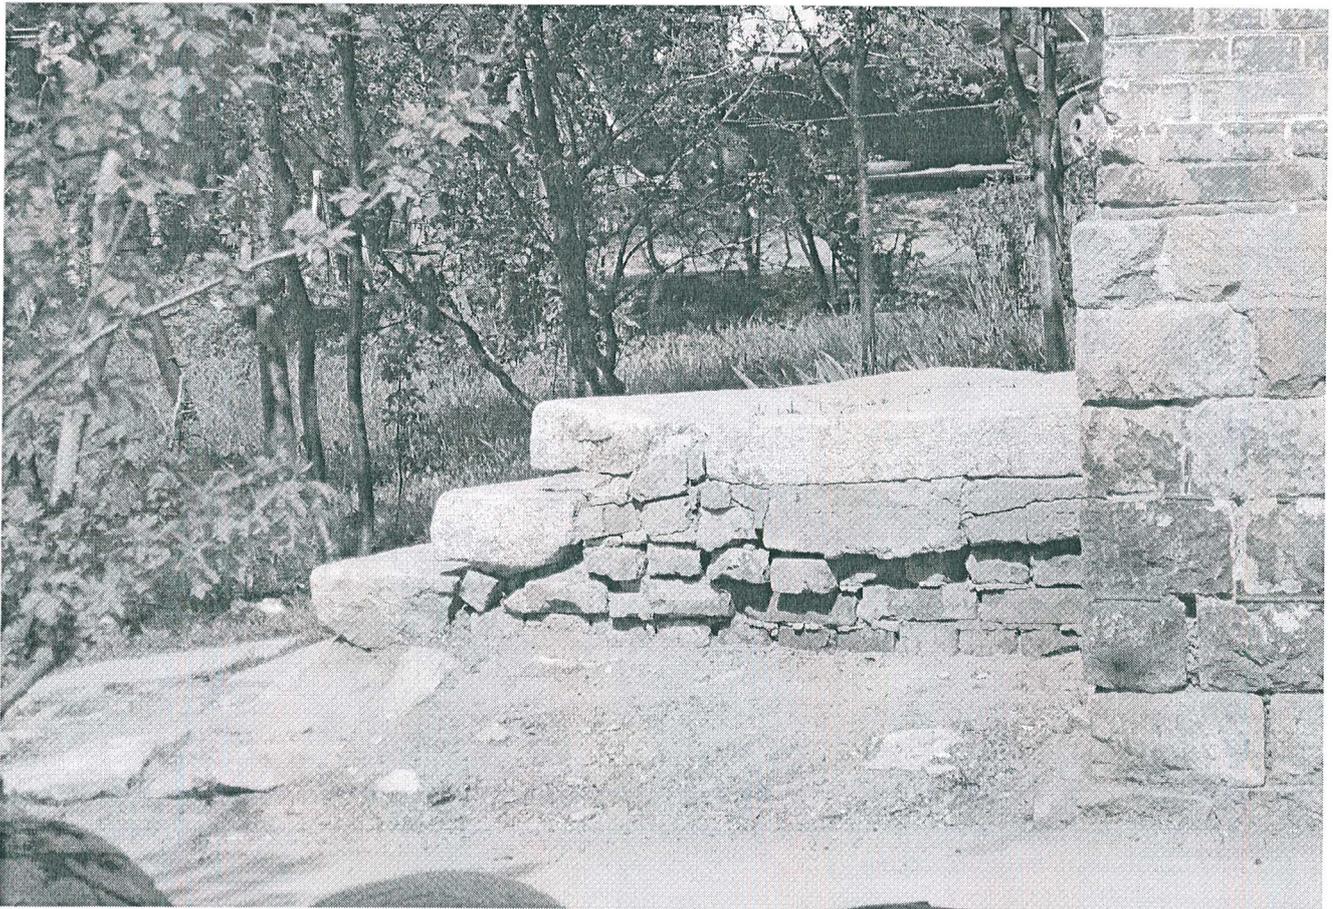
13. Крыльцо подъезда № 2 (вид со стороны торцевого фасада).

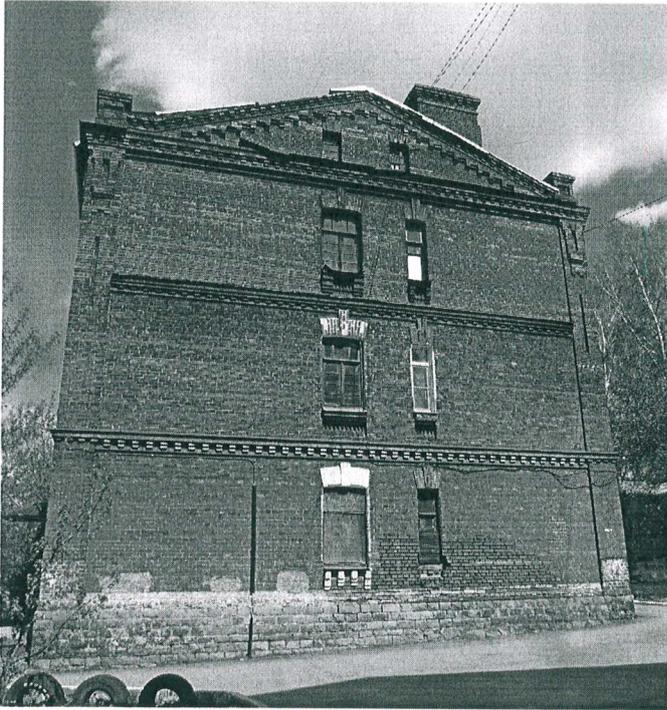
На междуэтажных карнизах установлены защитные фартуки из окрашенной кровельной стали: наблюдаются локальные деформации, дефекты крепления и утраты отдельных элементов (фото 14; 18; 20). Требуется выборочный ремонт. Общее состояние удовлетворительное.

14. Вид торцевого (юго-западного) фасада.

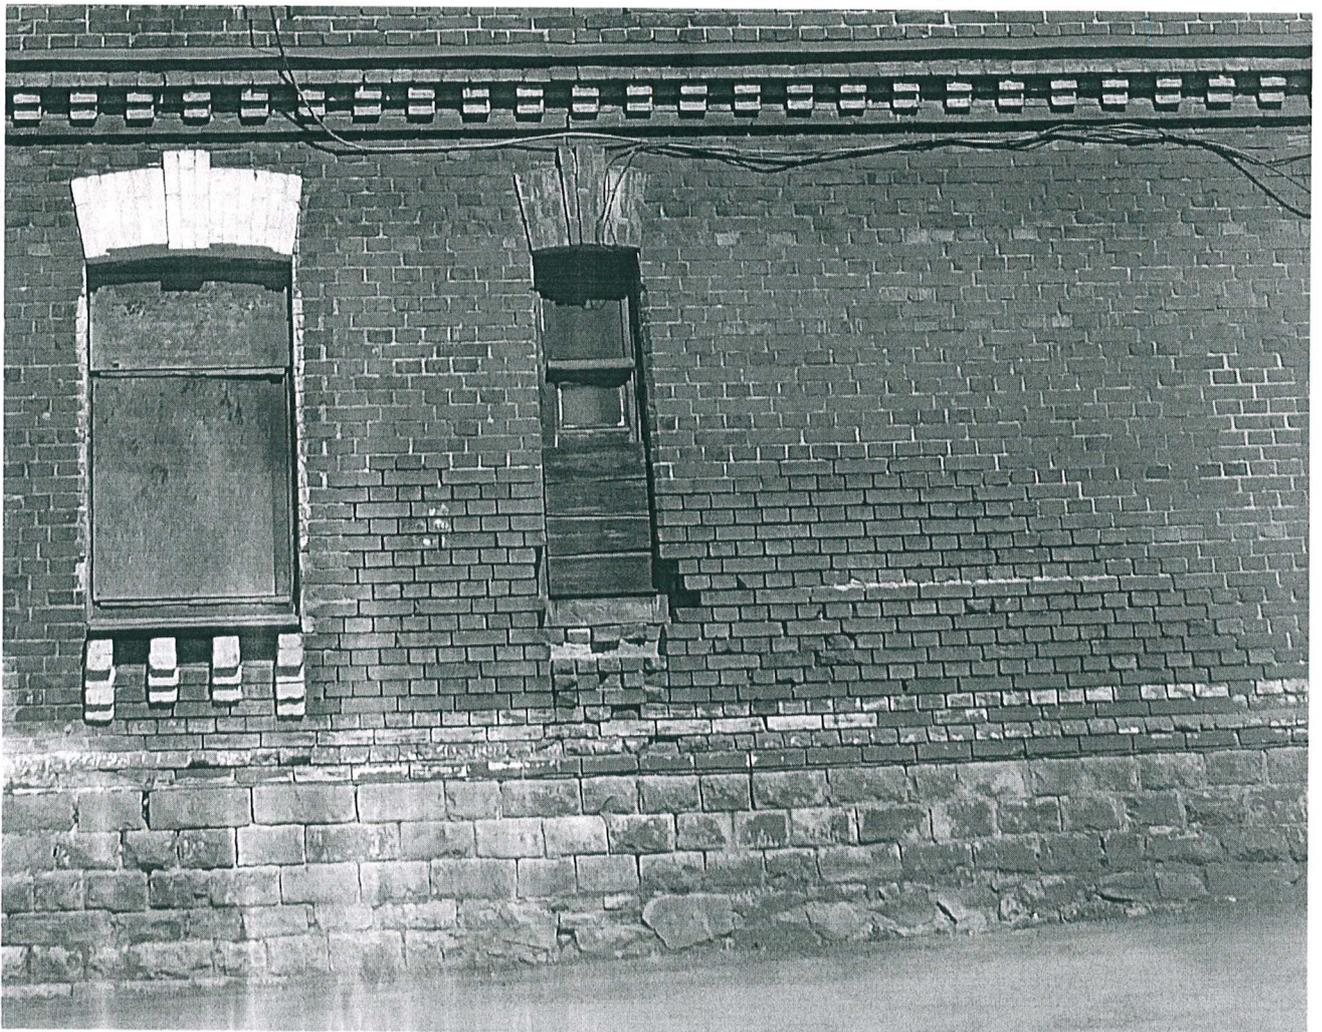
Наблюдается локальное выветривание раствора в швах (фото 16).

Наблюдаются локальные дефекты кирпичного декора (эрозия отдельных кирпичей наружной версты). На торцевом (юго – западном) фасаде разрушен декор под оконным проемом 1-го этажа (фото 16). Требуется восстановление поврежденных декоративных элементов. Общее состояние декора удовлетворительное.

16. Фрагмент торцевого (юго-западного) фасада.
Дефекты кладки. Утрата заполнений оконных проемов.

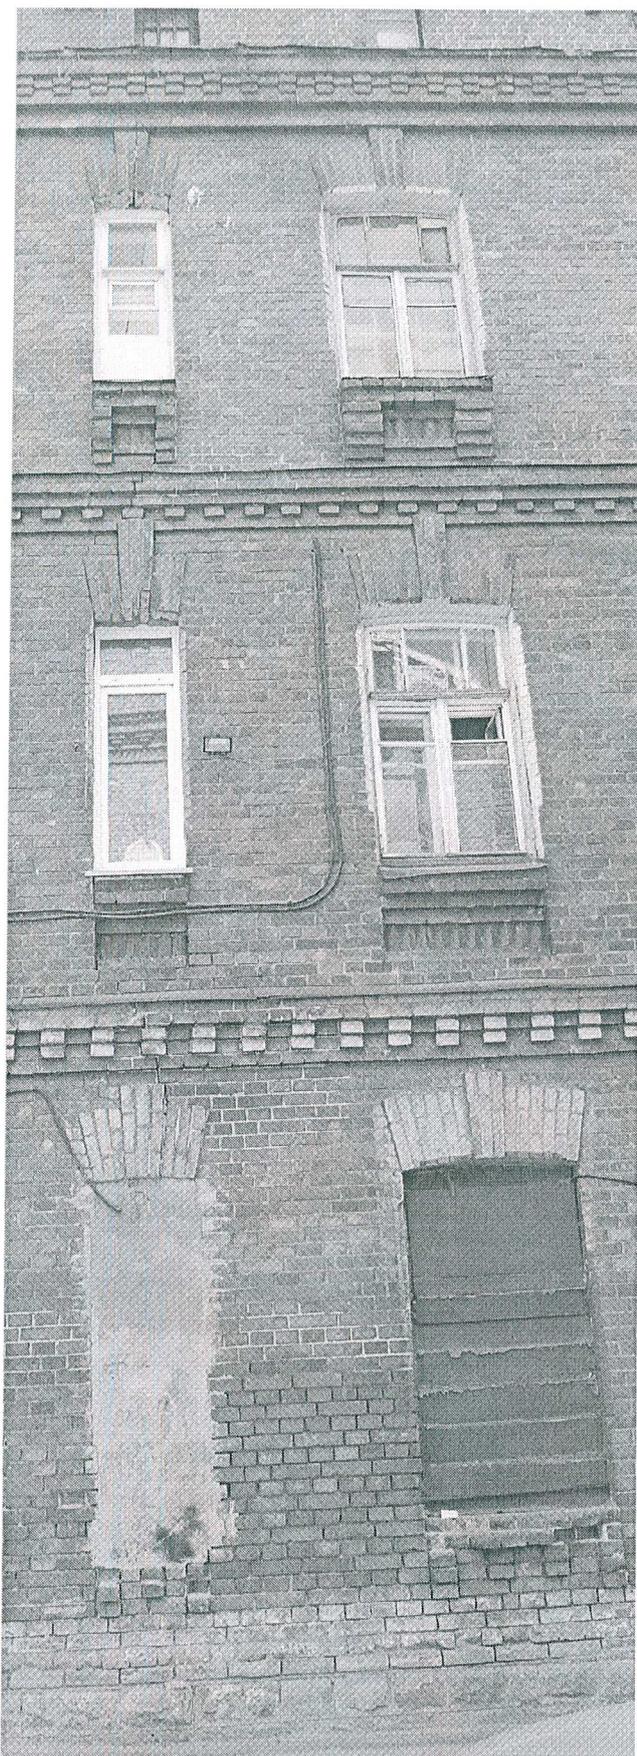
г) стены: наружные стены выполнены из красного керамического кирпича без отделки. На торцевом (северо-восточном) фасаде выявлены косые трещины в междуэтажных простенках (фото 17- 19). Наблюдаются локальные дефекты кладки (выветривание раствора в швах, эрозия отдельных кирпичей наружной версты) и окрашенные участки. Общее состояние стен удовлетворительное. Необходимо произвести выборочный ремонт кирпичной кладки с инъектированием трещин.

17. Фрагмент торцевого (юго-западного) фасада. Утрата проемов. Дефекты кладки.

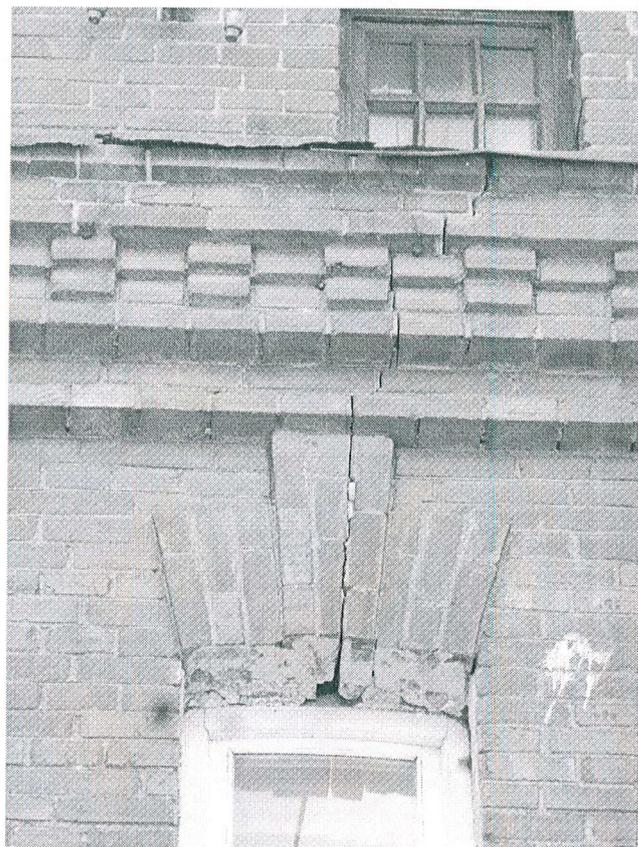
18. Фрагмент междуэтажного простенка.

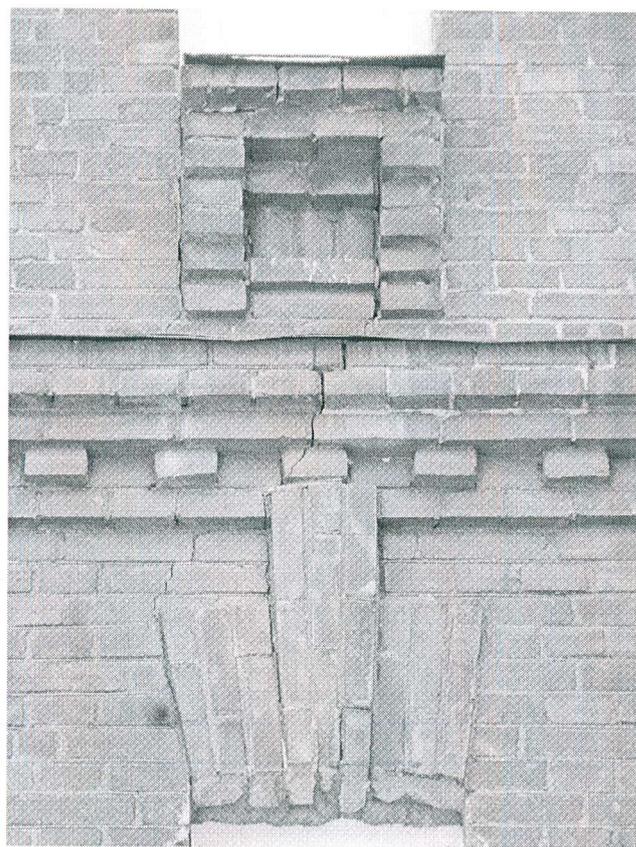
19. Фрагмент междуэтажного простенка.

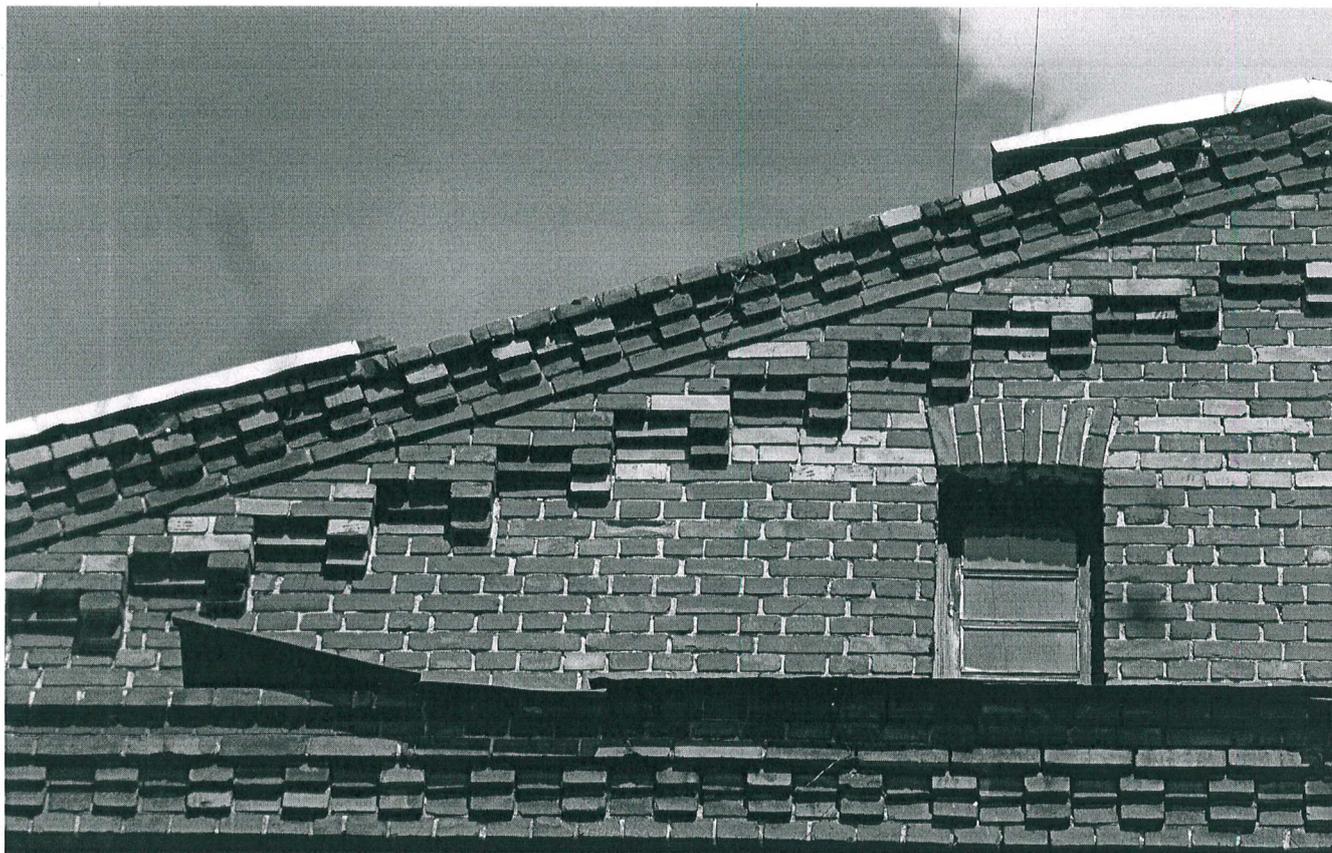
20. Фрагмент торцевого (юго-западного) фасада. Дефекты фартуков.

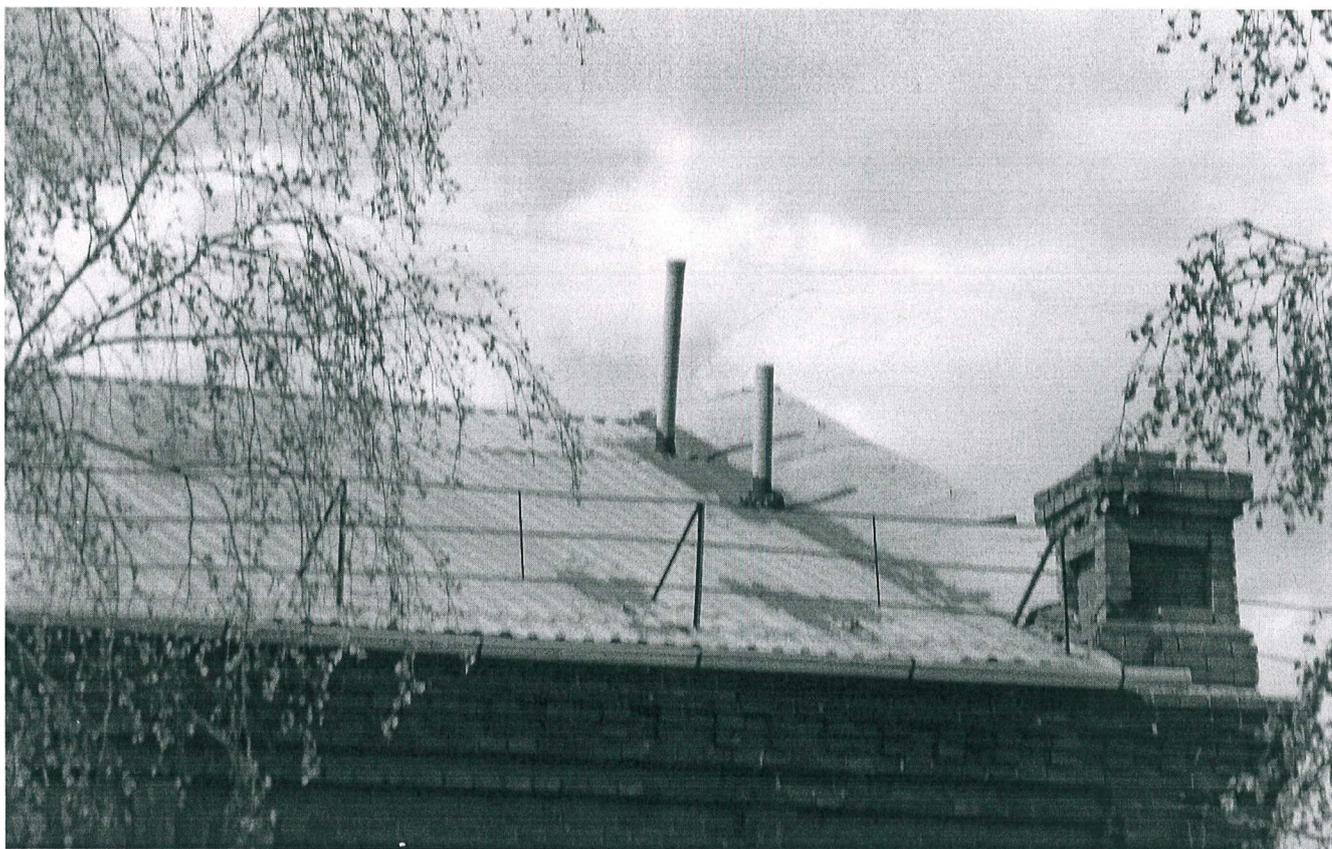
21. Общий вид кровли с северо-западной стороны.

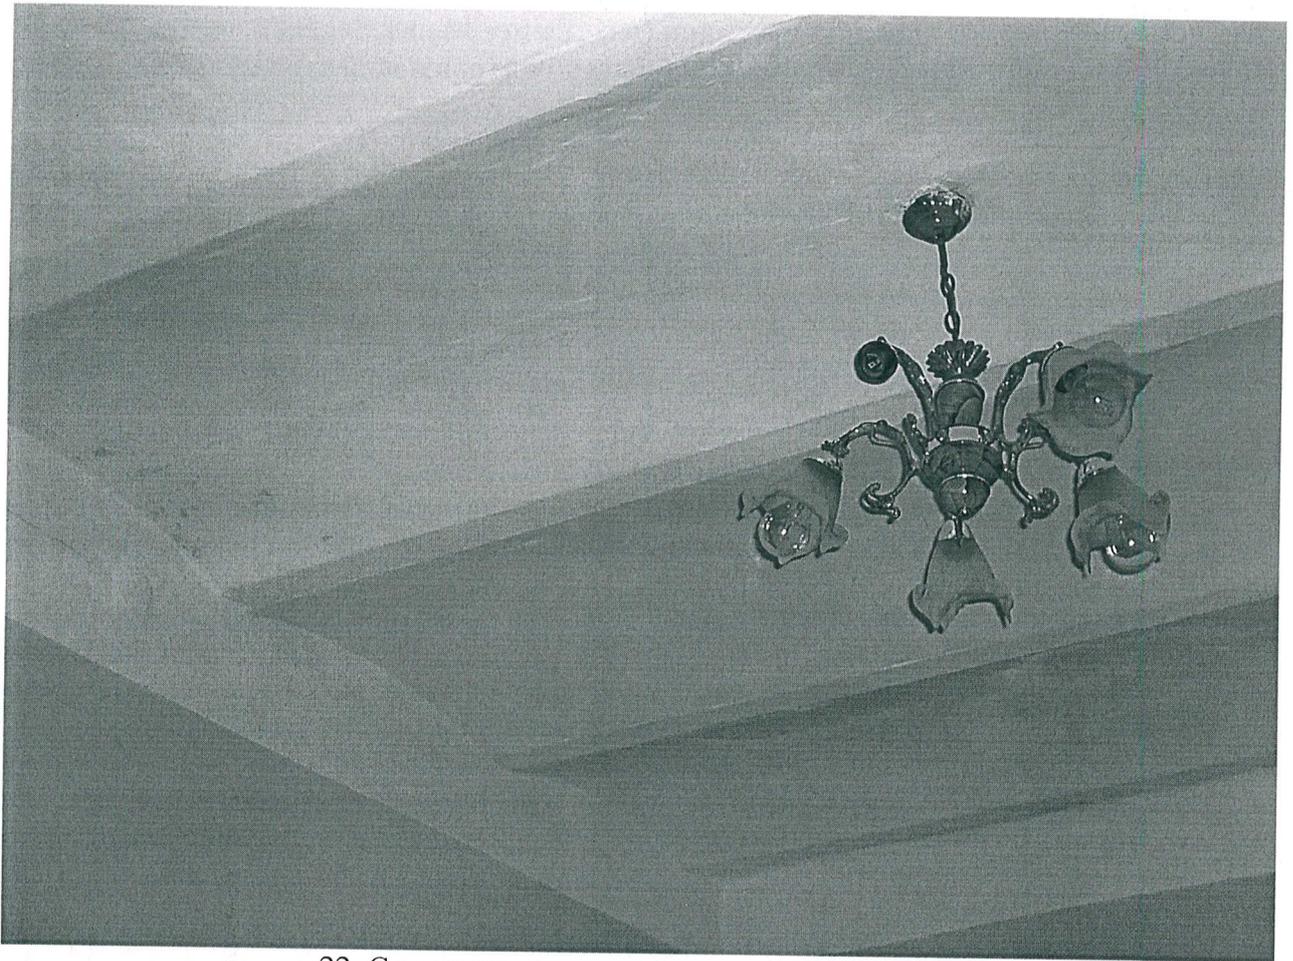
б) перекрытия (плоские, сводчатые): междуэтажные перекрытия деревянные, чердачные – деревянные утепленные, в объеме лестничной клетки и квартире № 17 (комната 15,3 м²) – кирпичные сводчатые по металлическим балкам (фото 22; 24). Состояние удовлетворительное;

22. Сводчатые потолки в жилом помещении.

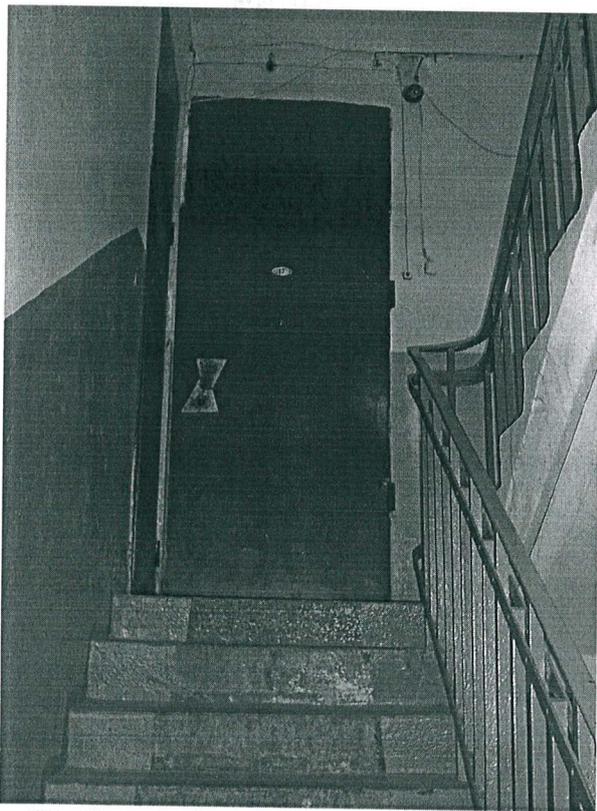
ж) лестницы: две лестницы двухмаршевые с поворотом на 180°, ступени гранитные по металлическим косоурам, ограждения металлические решетчатые окрашенные, поручни металлические окрашенные. На некоторых ступенях имеются сколы. Общее состояние удовлетворительное;

23. Лестница в ризалите (предмет охраны).

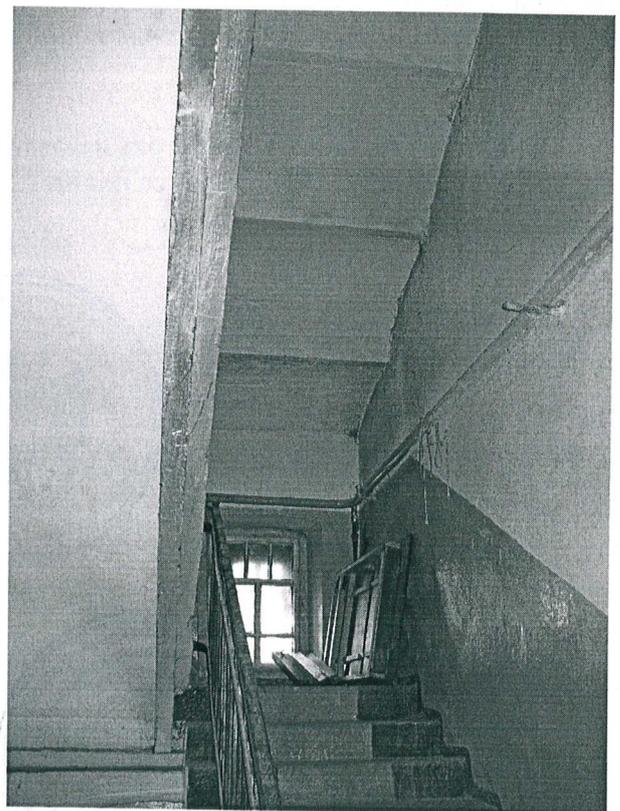
24. Сводчатые потолки в лестничной клетке (предмет охраны).

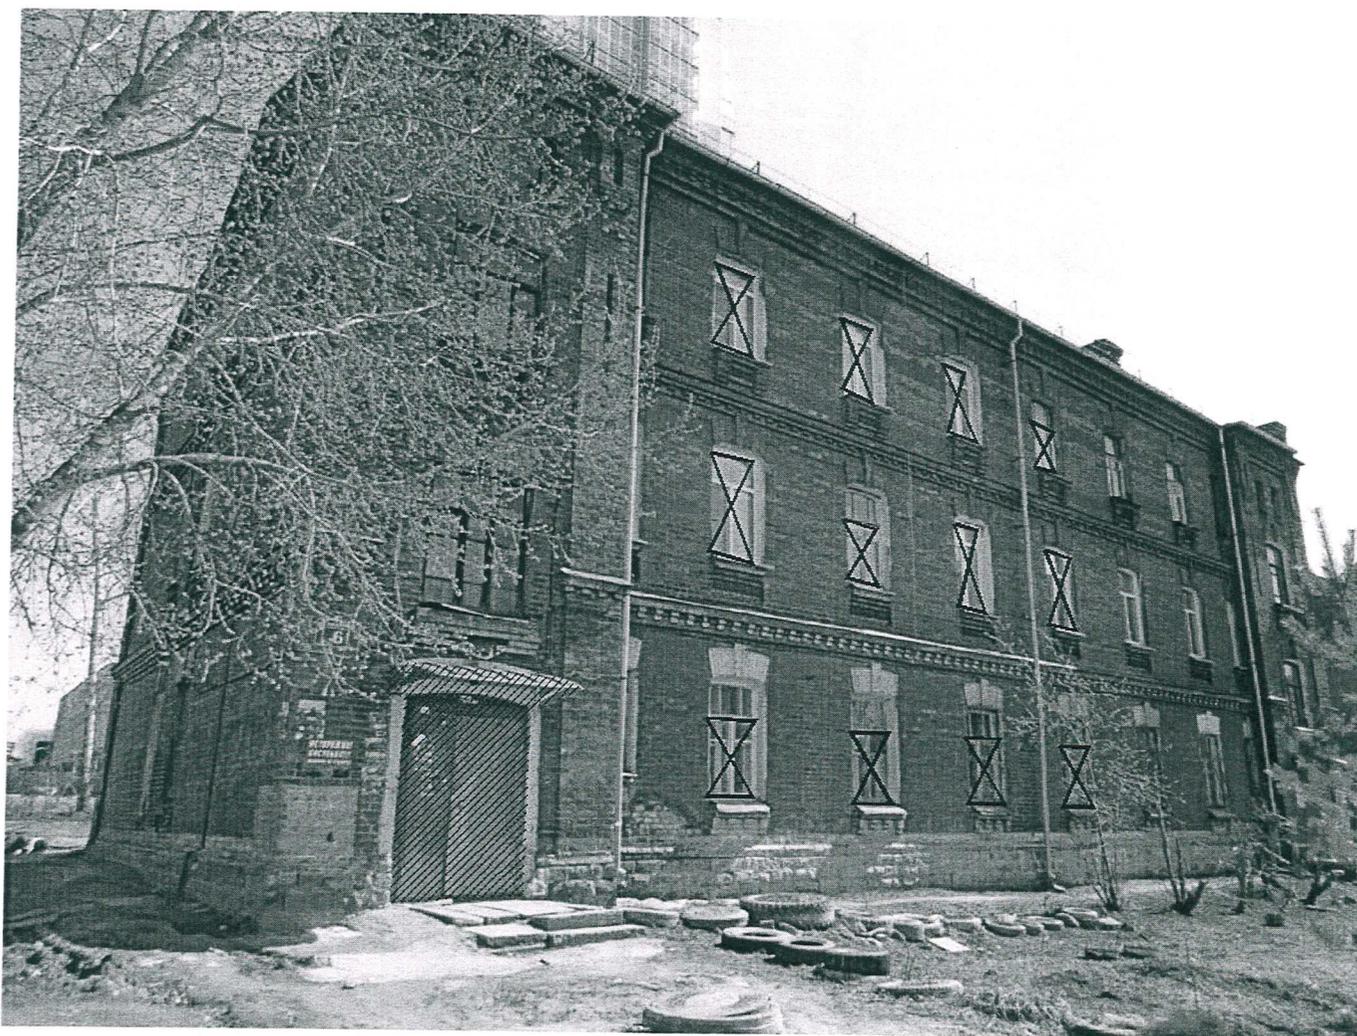
Общий вид главного (северо-западного) фасада.

*Заполнение проема
без сохранения
первоначального
облика*

*утраты*

*поздние наслоения*
