А К Т

технического состояния объекта культурного наследия регионального значения «Военный городок. Комплекс зданий военного ведомства. «Дом жилой», расположенного по адресу: город Новосибирск, ул. Тополевая, 6, включённого в единый государственный реестр объектов культурного наследия (памятников истории и культуры) народов Российской Федерации (далее – Реестр), по состоянию на 14.07.2016 г.

СХЕМА ФОТОФИКСАЦИИ объекта культурного наследия регионального значения «Военный городок. Комплекс зданий военного ведомства. Дом жилой», расположенного по адресу: г. Новосибирск, ул. Тополевая, 6

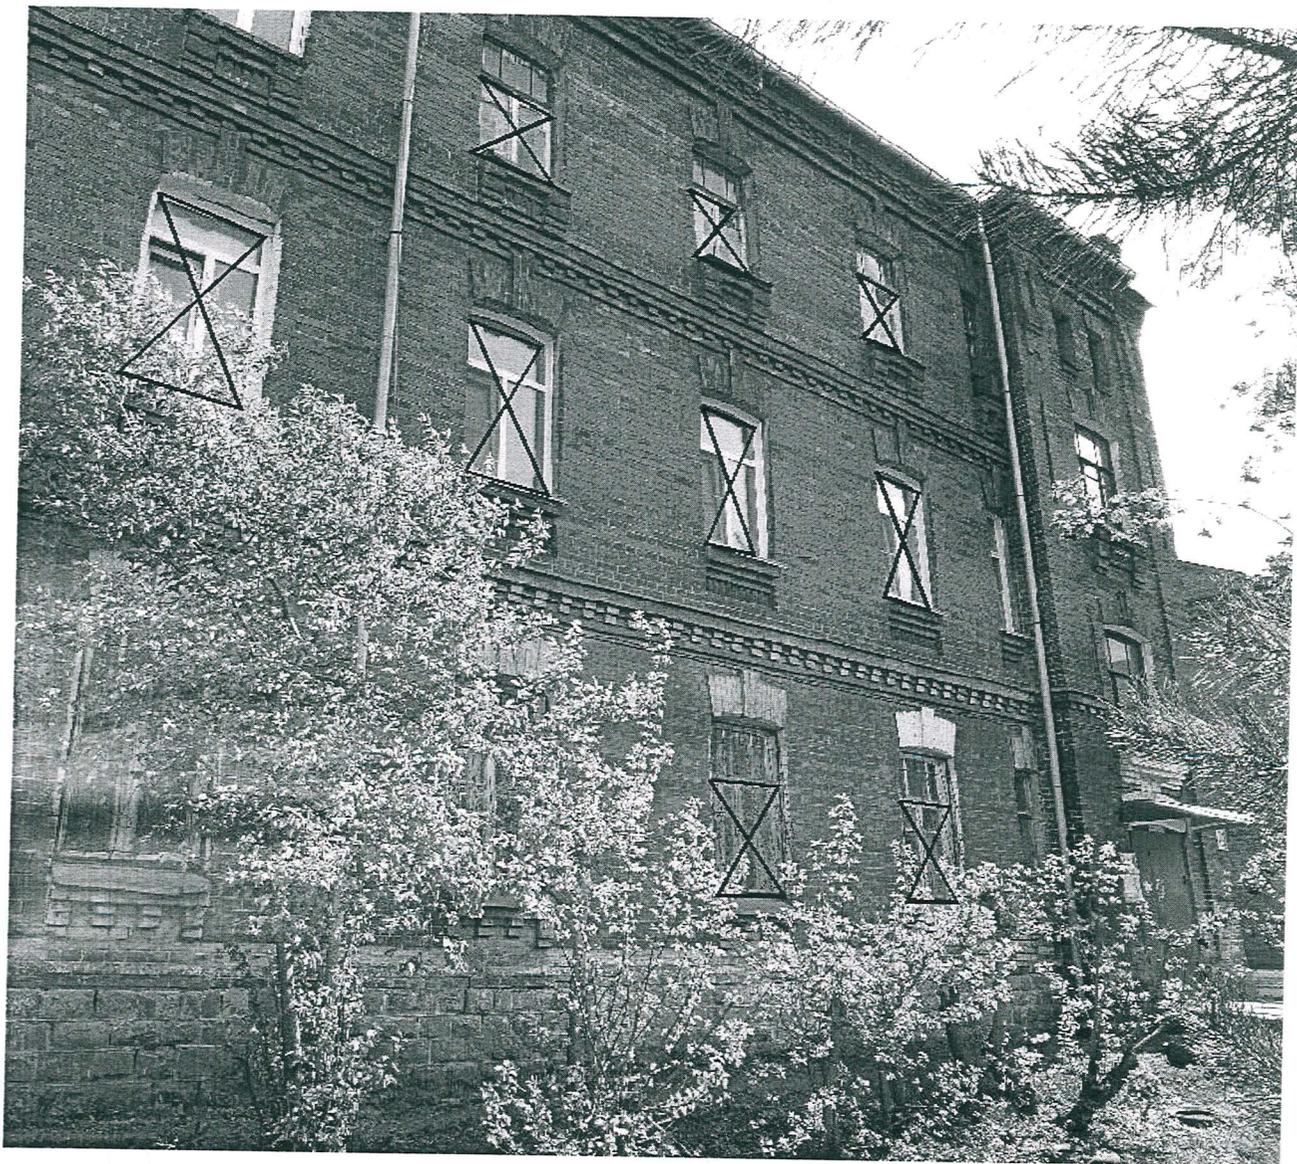
Общий вид главного (северо-западного) фасада.

*Заполнение проема
без сохранения
первоначального
облика*

*утраты*

*поздние наложения*

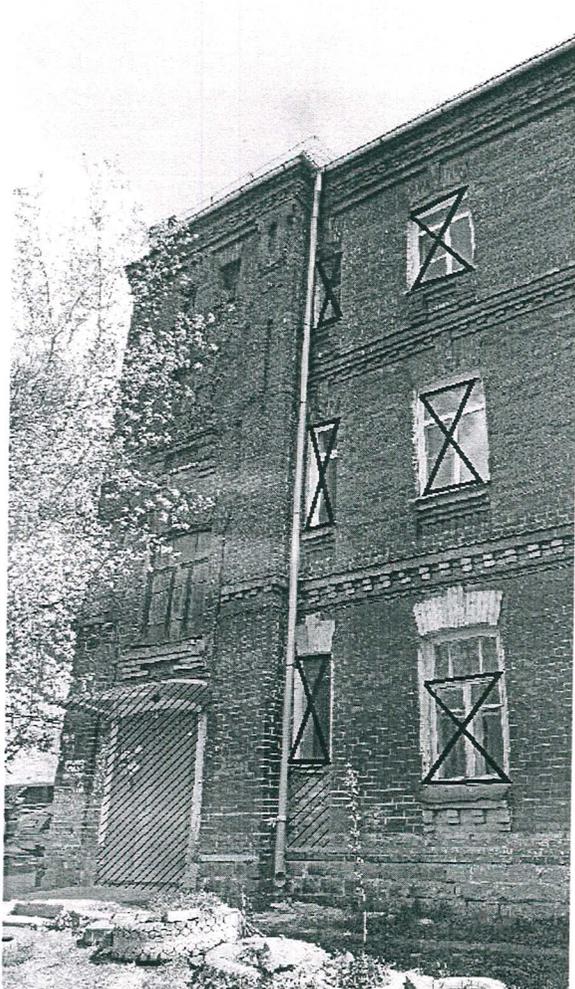
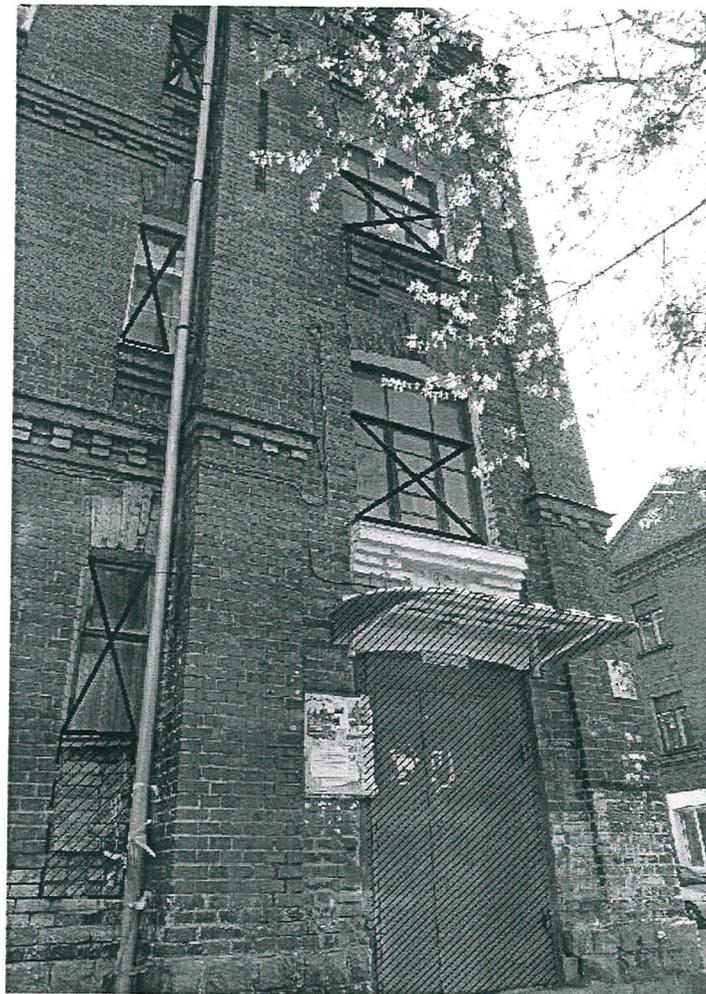
Фрагмент главного (северо-западного) фасада.

*Заполнение проема
без сохранения
первоначального
облика*

утраты

поздние наслонения

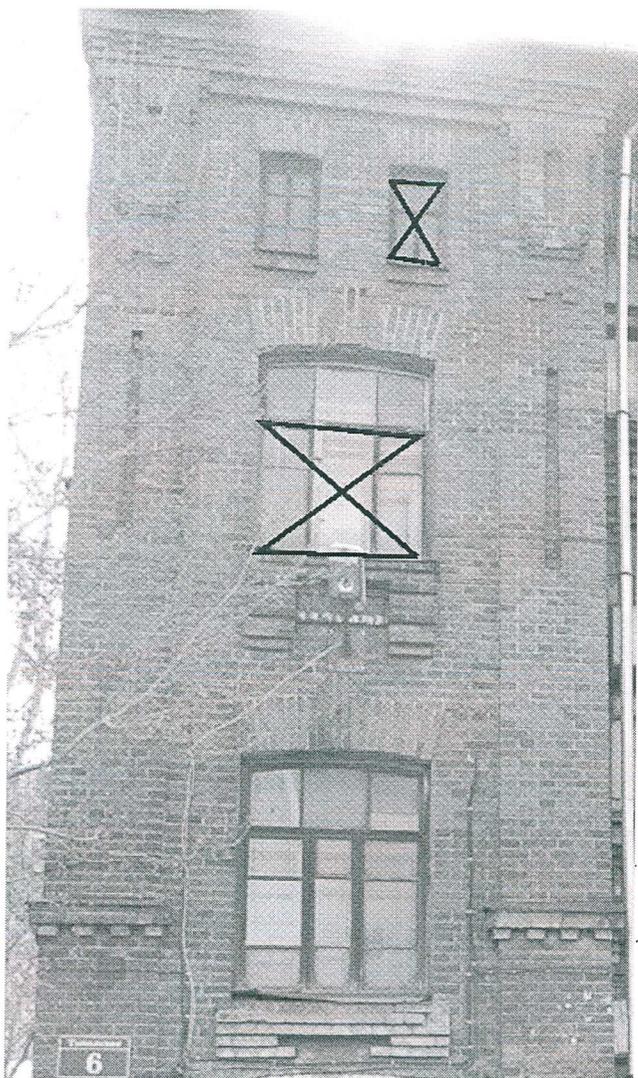
Фрагменты главного фасада. Входы в ризалитах.

*Заполнение проема
без сохранения
первоначального
облика*

утраты

поздние наслоения

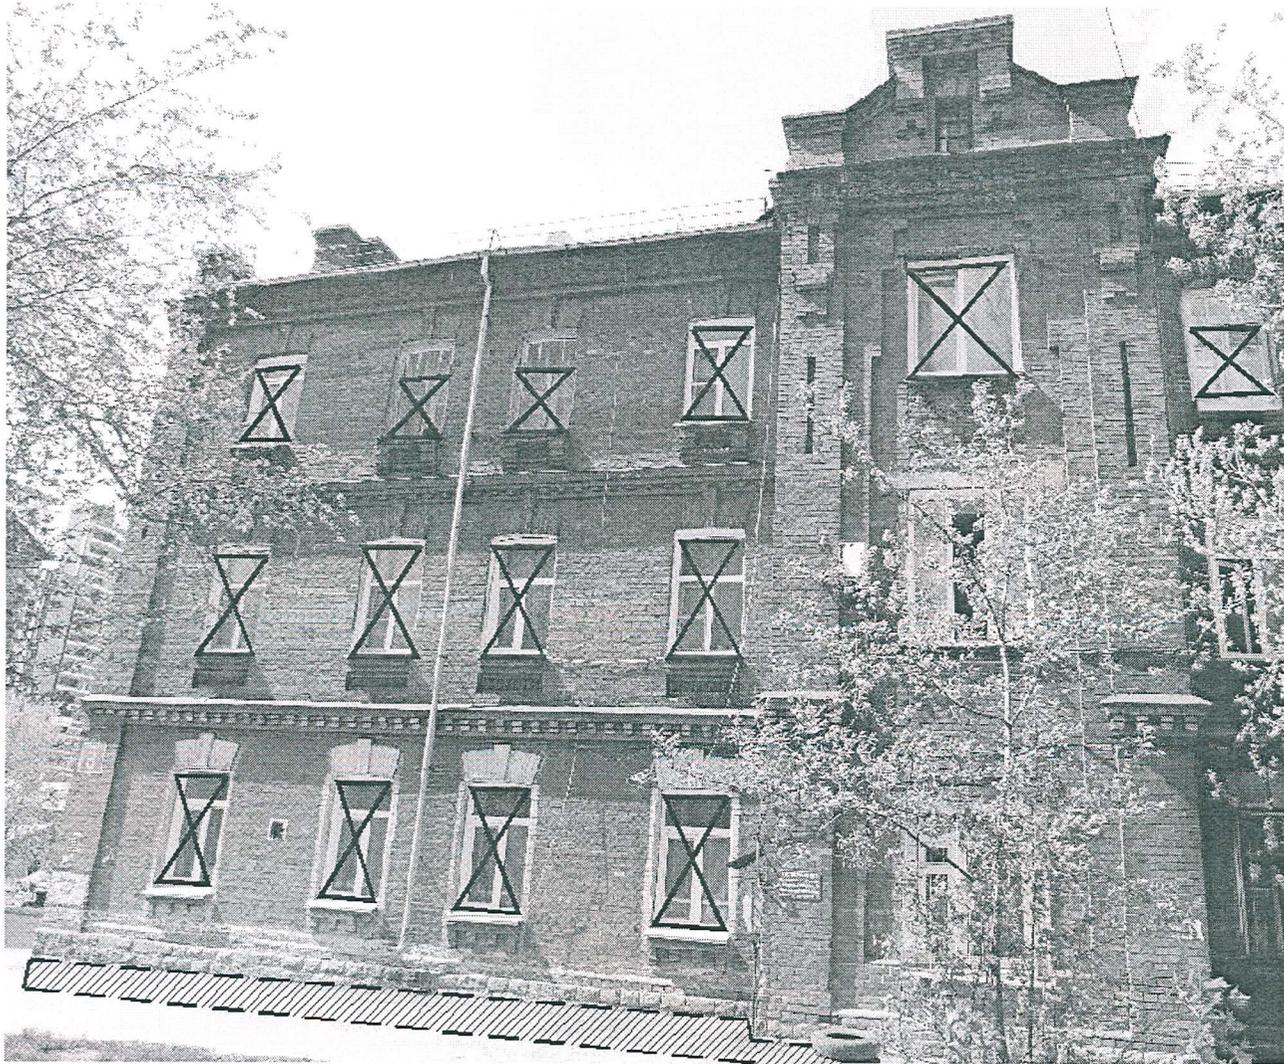
Юго-западный (торцевой) фасад.

*Заполнение проема
без сохранения
первоначального
облика*

утраты

поздние наслония
