**А К Т**  
**технического состояния памятника истории и культуры**  
**и определения плана работ**  
**по памятнику и благоустройству его территории**  
**от 09.07.2013 г.**

с другой стороны, составили настоящий акт в том, что сего числа нами произведен технический осмотр помещений подвала объекта культурного наследия (памятника истории и культуры) регионального значения “Управление «Запсибзолото»”, расположенного по адресу: г.Новосибирск, **Красный проспект,1**, номера на поэтажном плане, подвал: 3-13, 21-27, общей площадью 395,1 кв.м.

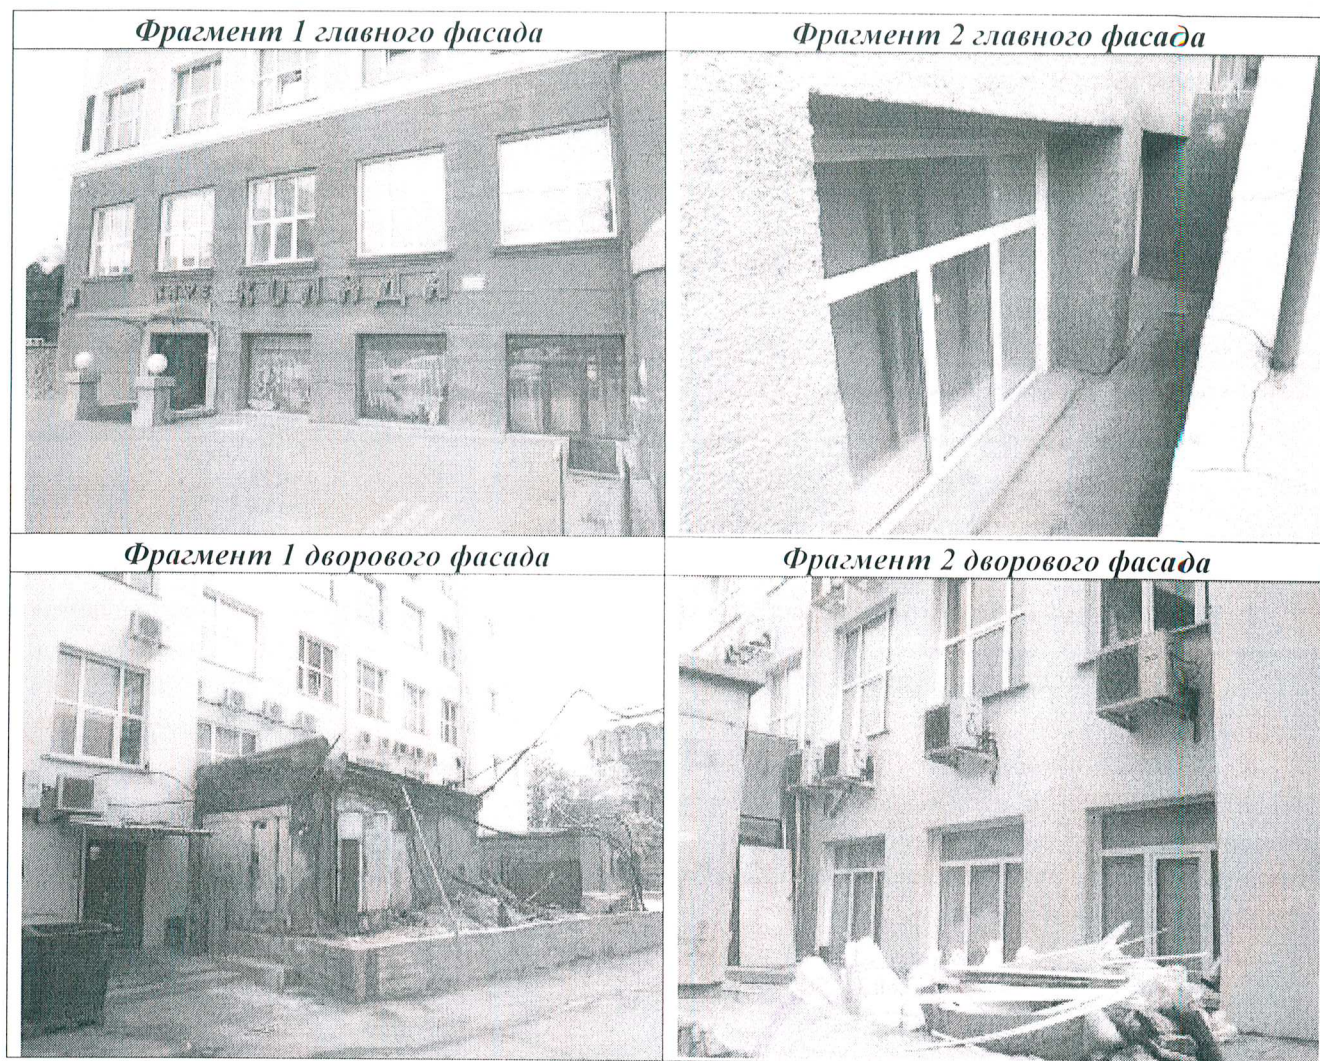
### III. ФОТОТАБЛИЦА

| <b>Утраты и поздние наслоения:</b> | <ol style="list-style-type: none"><li>1. Рисунок оконных переплетов не соответствует первоначальному.</li><li>2. Один оконный проем на дворовом фасаде закрыт поздней пристройкой.</li></ol> |

1. На главном фасаде выполнена рекламная конструкция «кафе КОЛЯДА».
  2. На дворовом фасаде установлены наружные блоки кондиционеров (6 шт.) и металлический воздуховод системы вентиляции.
- Материалы согласования с Госорганом в архиве НПЦ отсутствуют.

| №№<br>n/n | Наименование исследовательской, проектно-сметной<br>и технической документации | Сроки<br>выполнения | Примечание |
|---|---|---|---|
| 1.1 | Согласовать с Госорганом установку рекламной конструкции на главном фасаде, наружных блоков кондиционеров (6 шт.) и воздуховода системы вентиляции на дворовом фасаде | Сентябрь 2013г. | См. п. 3 прим. |

| №№<br>n/n | Наименование реставрационных, ремонтно-восстановительных и производственных работ | Сроки<br>выполнения | Примечание |
|---|---|---|---|
| 2.1 | Демонтаж несогласованных Госорганом рекламной конструкции на главном фасаде и наружных блоков кондиционеров и воздуховода на дворовом фасаде | Октябрь 2013г. | См. п. 3<br>прим. |
| 2.2 | Рисунок оконных переплетов привести в соответствие с первоначальным | Ноябрь 2013г. | См. п. 3<br>прим. |
