А К Т
технического состояния объекта культурного наследия регионального значения
«Общежитие Промбанка», расположенного по адресу:
г. Новосибирск, Красный проспект, 10 (ул. Каинская, 2),
включённого в единый государственный реестр объектов культурного наследия
(памятников истории и культуры) народов Российской Федерации (далее – Реестр),
по состоянию на 21.02.2018

составили настоящий акт в том, что сего числа нами произведен визуальный осмотр объекта культурного наследия (памятника истории и культуры) регионального значения «Общежитие Промбанка», расположенного по адресу: г. Новосибирск, Красный проспект, 10 (ул. Каинская, 2) (далее – Памятник).

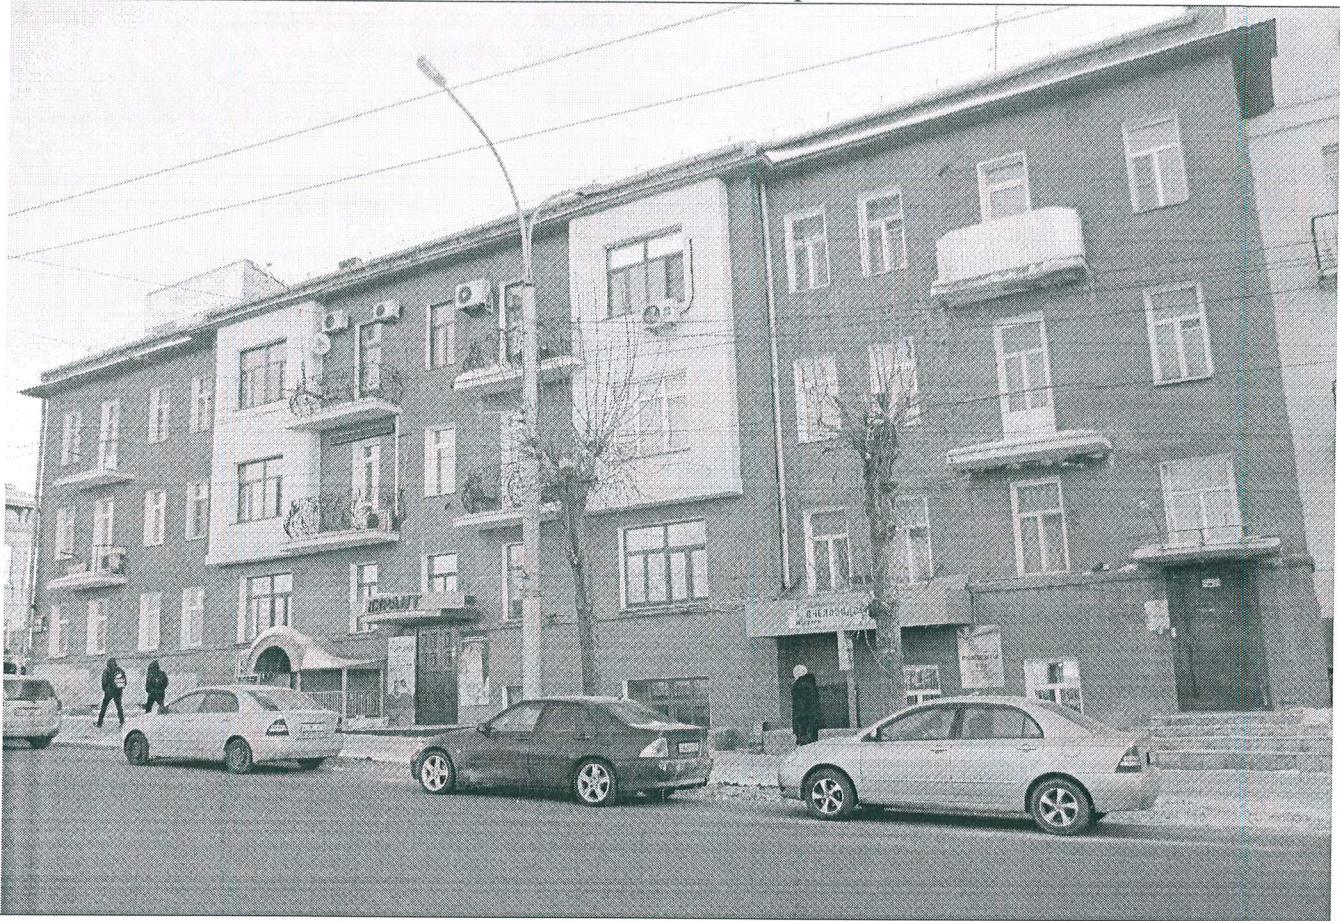
1. Западный главный фасад

Над входами в помещения первого этажа установлены козырьки: на главном фасаде первоначальные плоские железобетонные козырьки консольной конструкции, прямоугольной в плане формы (фото 1, 2, 9, 10). Один из козырьков (фото 13) обшит пластиком (согласовано в установленном порядке, арх. № 80, 1999).

Над приямками спуска в подвал на главном фасаде установлены современные навесы: один навес криволинейной конфигурации на металлических стойках (фото 1, 15) (согласован в установленном порядке, арх. № 140, 2000), другой – плоский односкатный на металлической стойке (фото 1, 14) (установлен до включения Памятника в Реестр).

и) Приямки, крыльца: на главном фасаде обустроены два приямка спуска в подвал: южный приямок (фото 1, 14) – площадка и ступени лестницы бетонные, покрыты керамогранитной плиткой, стенки и бортики кирпичные, с внешней стороны окрашенные, с внутренней – облицованные керамогранитной плиткой, поручень металлический из хромированной трубы; северный приямок (фото 1, 15) – площадка и ступени лестницы бетонные, покрыты мраморной плиткой, стенки и бортики кирпичные, выполнена отделка мраморной плиткой, по верху бортиков установлено решетчатое ограждение из металлической окрашенной трубы.

На входе в подъезд № 1 со стороны главного фасада обустроено высокое крыльцо на три схода (фото 1, 10), ступени и площадка покрыты бетонной тротуарной плиткой. Наблюдается отпадение нескольких плиток на нижней ступени.

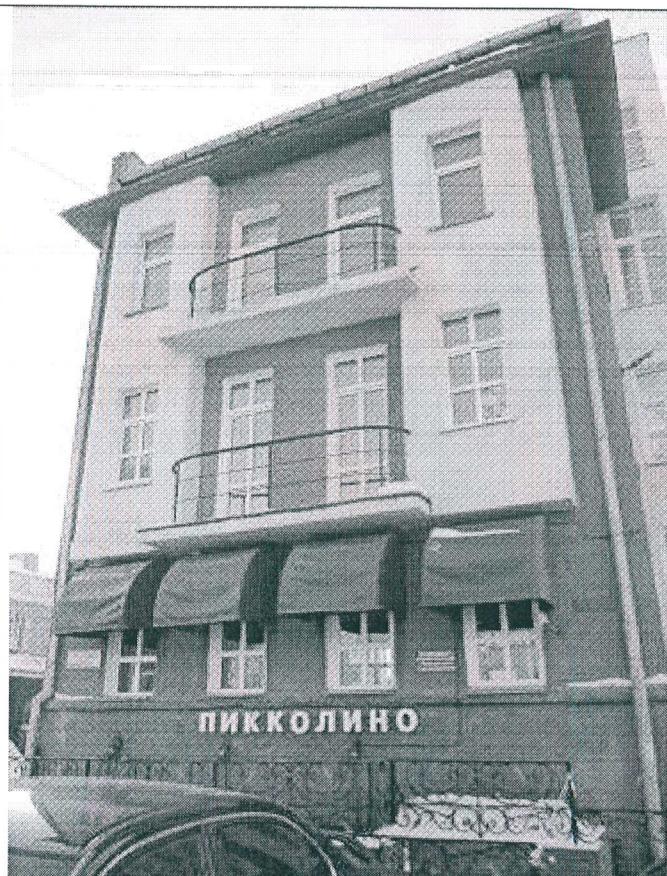
3. Северный фасад

На северном фасаде обустроен современный приямок спуска в подвал (фото 3, 11, 12): площадка и ступени лестницы бетонные, покрыты керамогранитной плиткой, стенки кирпичные окрашенные, по верху бортиков установлено решетчатое металлическое кованое ограждение (приямок согласован в установленном порядке, арх. № 146, 2000, ограждение на бортиках не соответствует проектному).

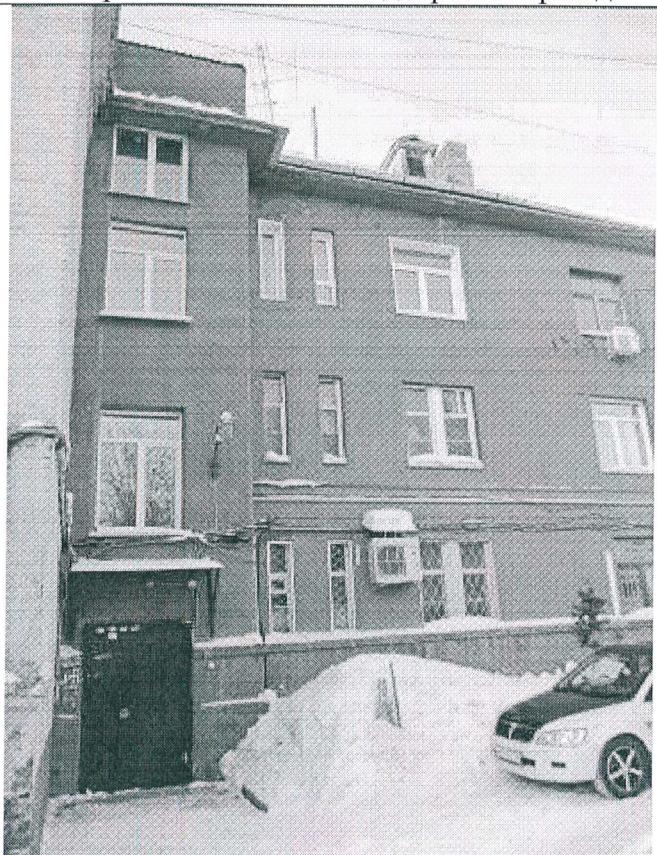
6. Фрагмент восточного дворового фасада

На дворовом фасаде на входах в помещения установлены современные металлические козырьки на металлических кронштейнах (фото 6, 8, 18, 19).

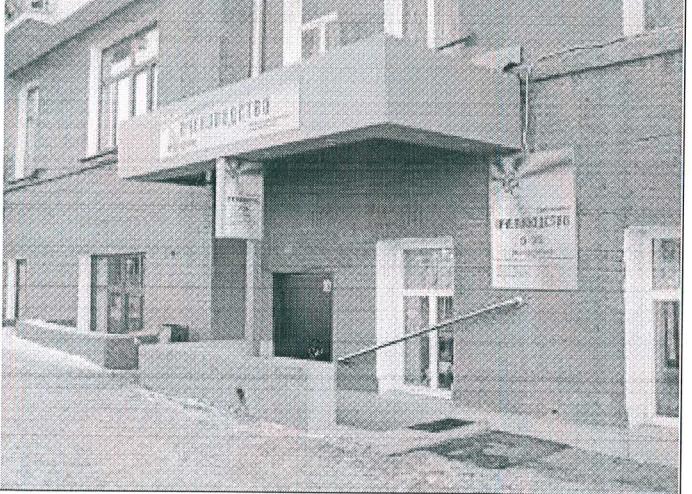
<p>14. Приямок спуска в подвал на главном фасаде</p>

Световые приямки прямоугольной в плане формы, различные по глубине, стенки и бортики кирпичные, днище и стенки оштукатурены и окрашены (фото 14, 16), приямки на дворовом фасаде накрыты рулонным материалом (фото 22).

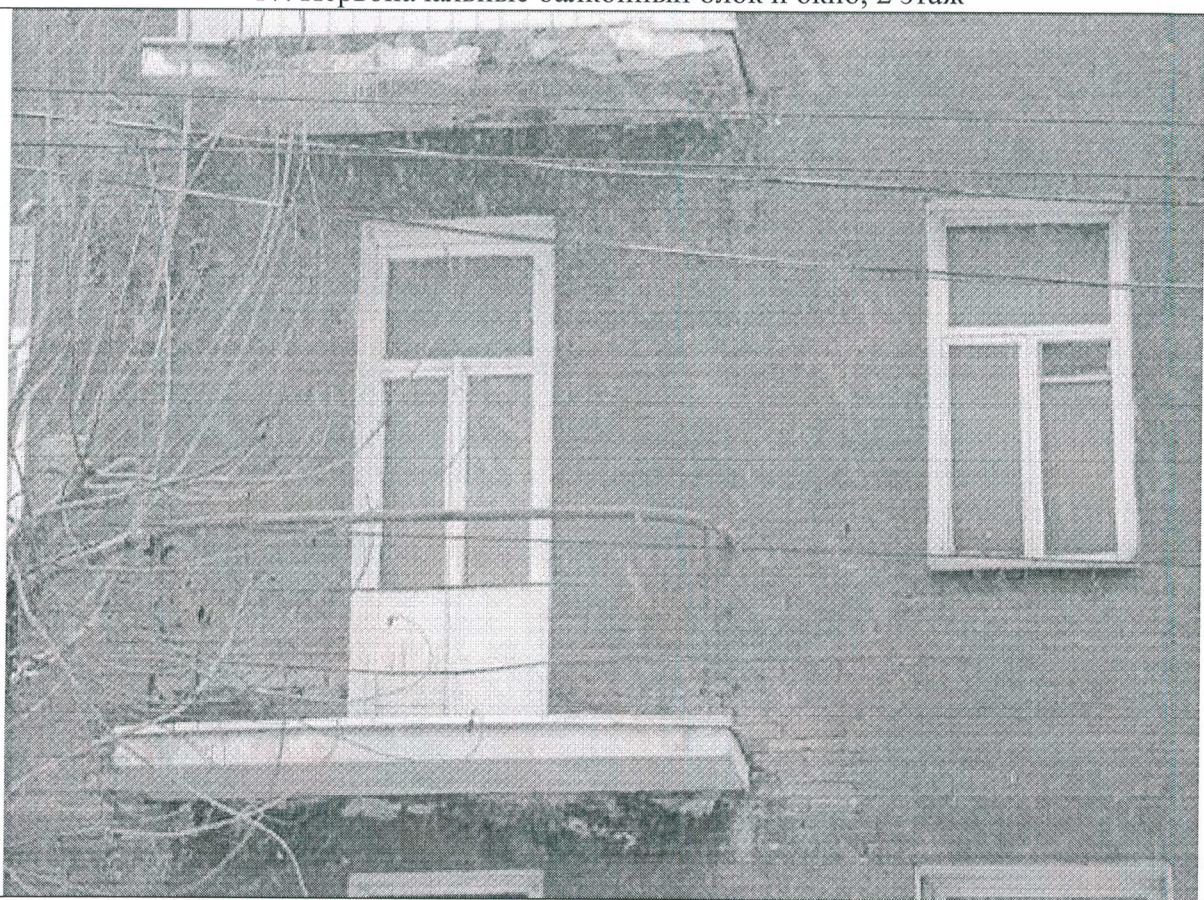
17. Первоначальные балконный блок и окно, 2 этаж

г) Стены: кирпичные, выполнены из полнотелого глиняного кирпича на известковом растворе «под расшивку» швов, на участках уличных фасадов в объеме эркеров – гладко оштукатурены и окрашены. Лицевая кладка окрашена в цвет кирпича. Наблюдаются отслоение и отпадение окрасочного слоя массового характера на стенах в объеме угловой лестничной клетки (в верхней части), а также в районе балконных плит, на небольших участках на всех фасадах (фото 17, 20, 25).

Общее состояние стен удовлетворительное, требуется ремонт фасадов.

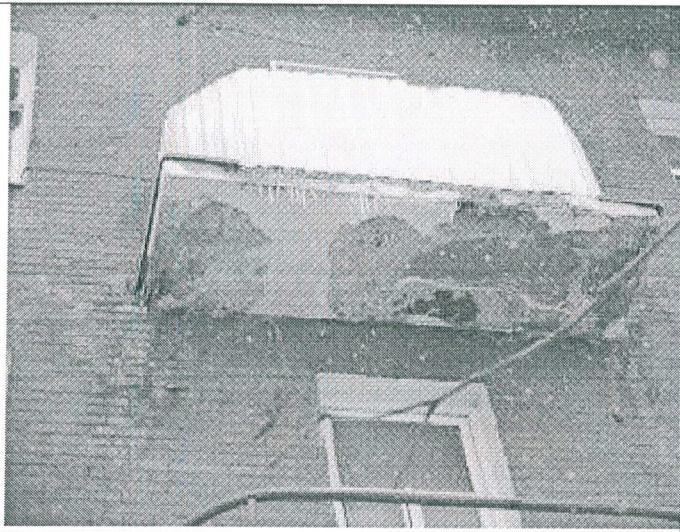
20. Балкон на главном фасаде, 3 этаж

3) Балконы, козырьки: балконы располагаются на 2-3 этажах уличных фасадов: плиты железобетонные, прямоугольные в плане, ограждение металлическое решетчатое криволинейной в плане конфигурации. На потолочной поверхности одной балконной плиты на 3 этаже главного фасада наблюдается отпадение отделочного слоя на большой площади и оголение арматуры (фото 20).

Состояние удовлетворительное, требуется выполнить ремонт балконной плиты на 3 этаже главного фасада.

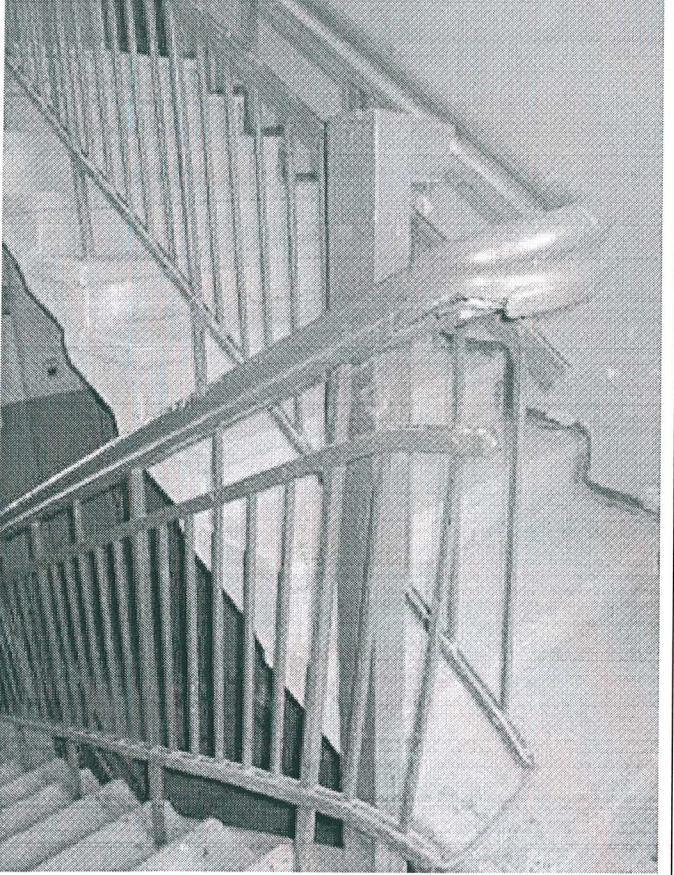
<p>30. Фрагмент интерьера южной лестничной клетки</p>

г) Стены, их состояние, связи: несущие стены кирпичные, перегородки каркасно-обшивные, выполнена отделка современными материалами. В объеме южной лестничной клетки нижняя часть стен окрашена масляной краской, верхняя – побелена. Наблюдается массовое отпадение и отслоение окрасочного слоя (фото 30).

Общее состояние стен удовлетворительное, требуется выполнить ремонт стен в объеме южной лестничной клетки.

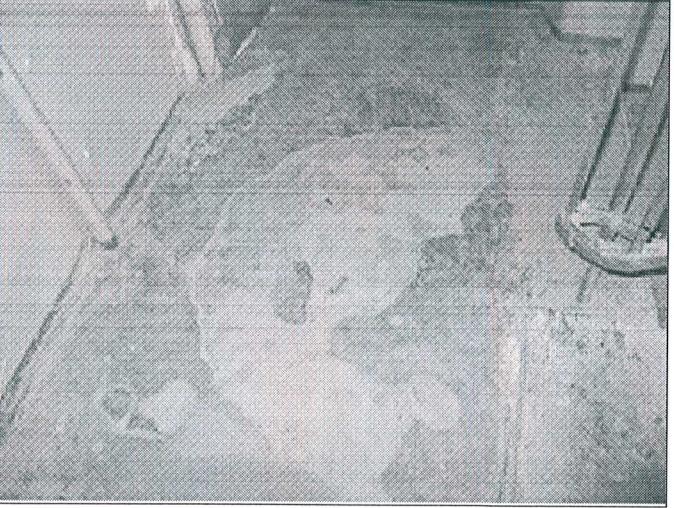
<p>33. Дефекты площадок в помещении южной лестничной клетки</p>

Площадки и ступени в объеме центральной и угловой лестничных клеток покрыты керамической плиткой. В объеме южной лестничной клетки ступени гранитные, площадки бетонные; в покрытии площадок наблюдается выкрашивание верхнего слоя (фото 33).

Общее состояние лестниц удовлетворительное, требуется выполнить ремонт площадок и ограждения в объеме южной лестничной клетки.

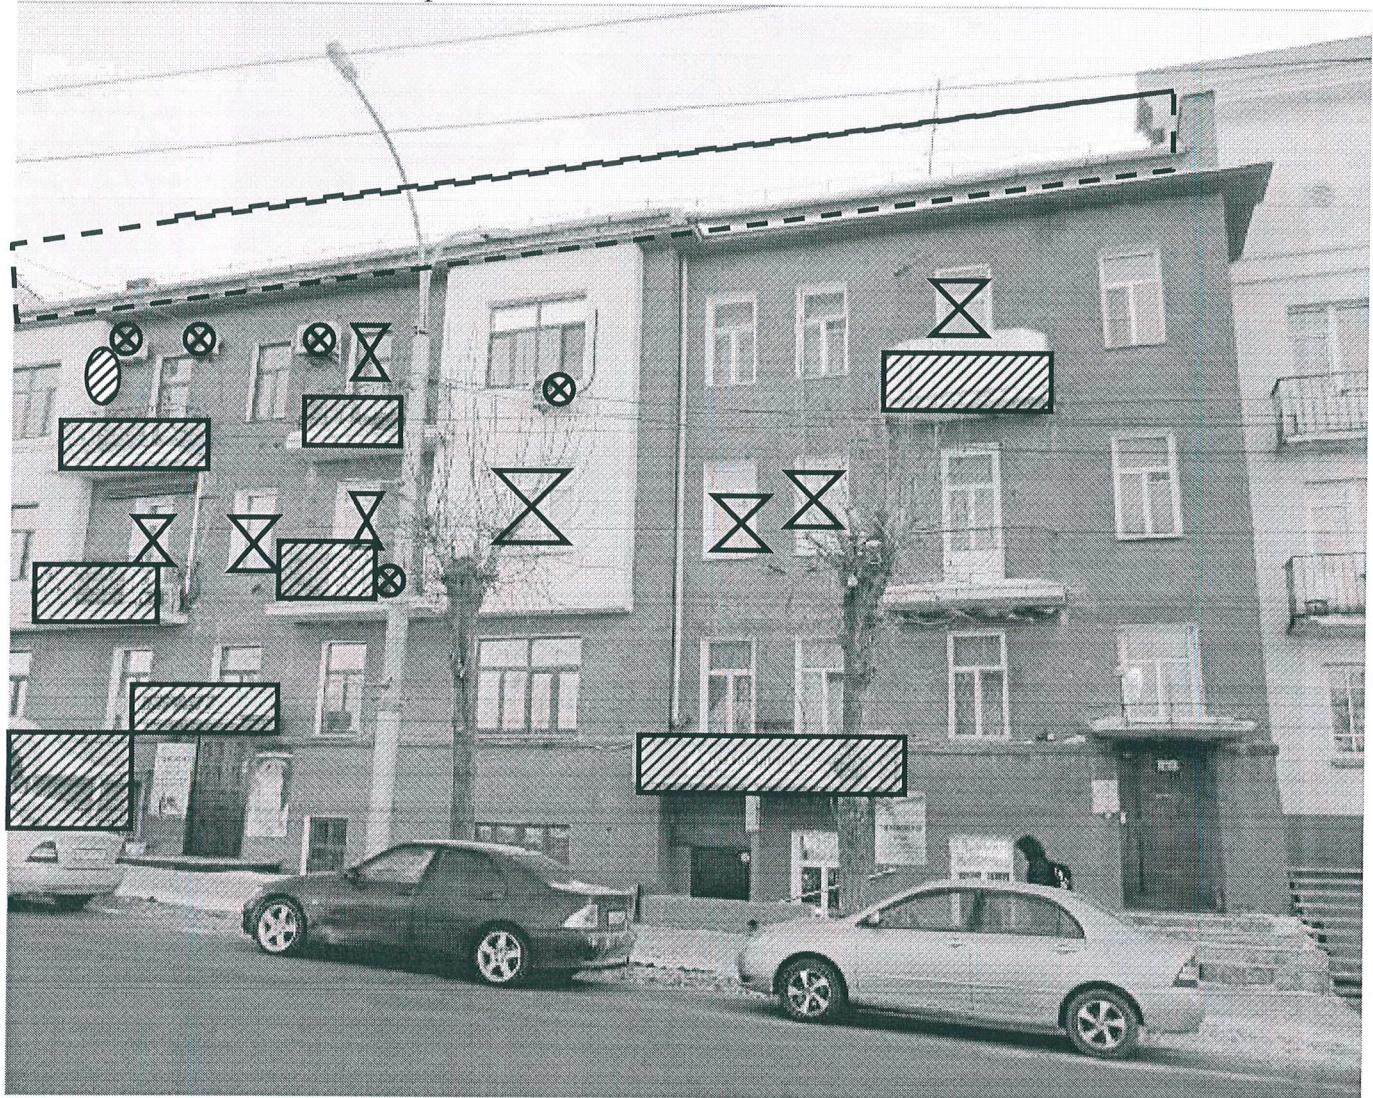
Схема 1. Фрагмент главного фасада

4.2. Утрачена первоначальная односкатная конструкция крыши южного и восточного объемов и высокие кирпичные оштукатуренные парапеты вдоль уличных фасадов (см. прил. № 1 схемы 1-4). Первоначальное фальцевое покрытие кровли заменено на профлист, на карнизе установлены навесные водосточные желоба (материалы согласования в установленном порядке в архиве НПЦ отсутствуют).

4.5. На 4 балконах главного фасада утрачено первоначальное решетчатое ограждение (заменено современным декоративным кованым), на одном балконном ограждении установлен глухой экран (см. прил. № 1 схема 1).

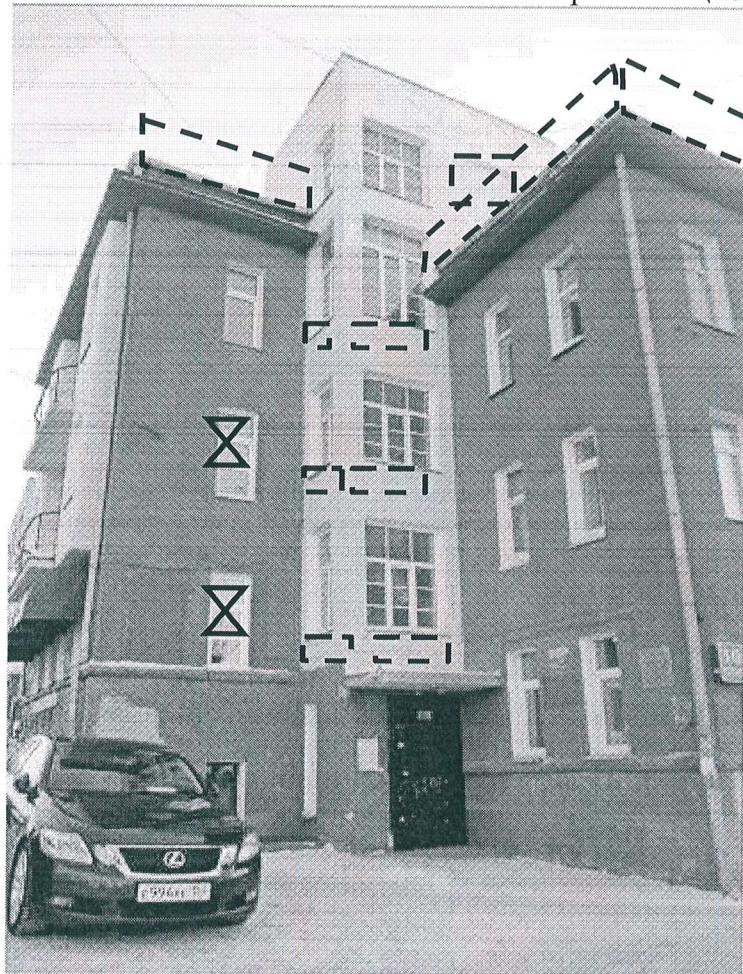
Схема 3. Угловая лестничная клетка и прилегающие к ней фасады

4.3. Уменьшилась высота витражных окон лестничных клеток (см. прил. № 1 схемы 3, 5, 6).

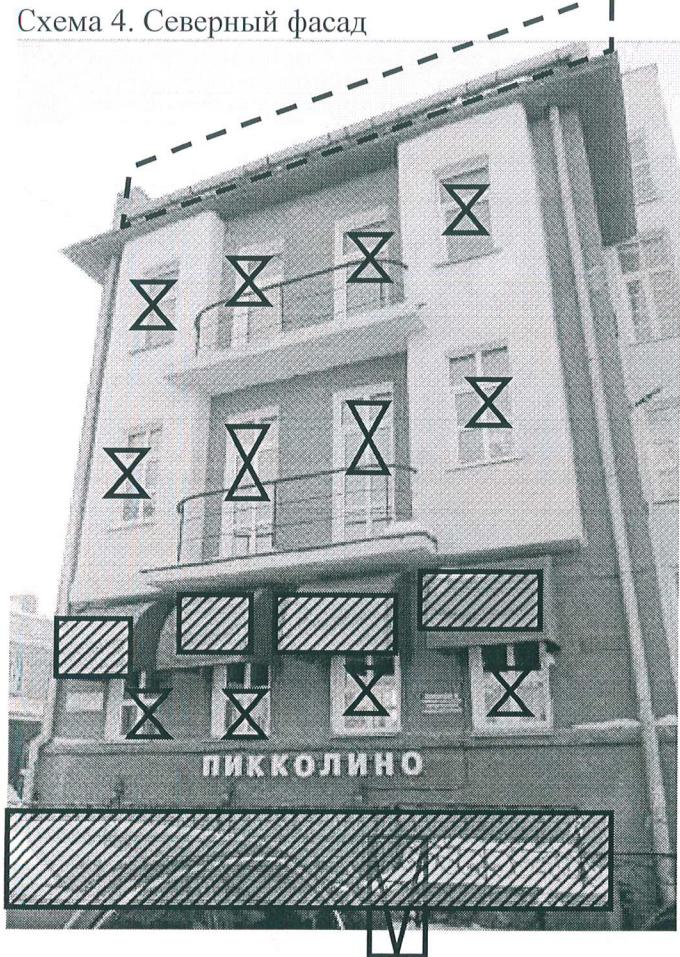
Схема 4. Северный фасад

4.8. На северном фасаде световые приямки преобразованы в приямок спуска в подвал (см. п. 3.1. и)), один оконный проем светового приямка преобразован в дверной (см. прил. № 1 схема 4).

4.12. Над окнами первого этажа северного фасада установлены маркизы (см. прил. № 1 схема 4) (согласовано в установленном порядке, арх. № 146, 2000).
