А К Т

**технического состояния объекта культурного наследия регионального значения
«Комплекс жилых домов кооператива «Печатник»: - 5-ти этажный кирпичный
жилой дом», расположенного по адресу:
г. Новосибирск, ул. Трудовая, 7 (Красный проспект, 31),
включённого в единый государственный реестр объектов культурного наследия
(памятников истории и культуры) народов Российской Федерации (далее – Реестр)
по состоянию на 05.07.2016**

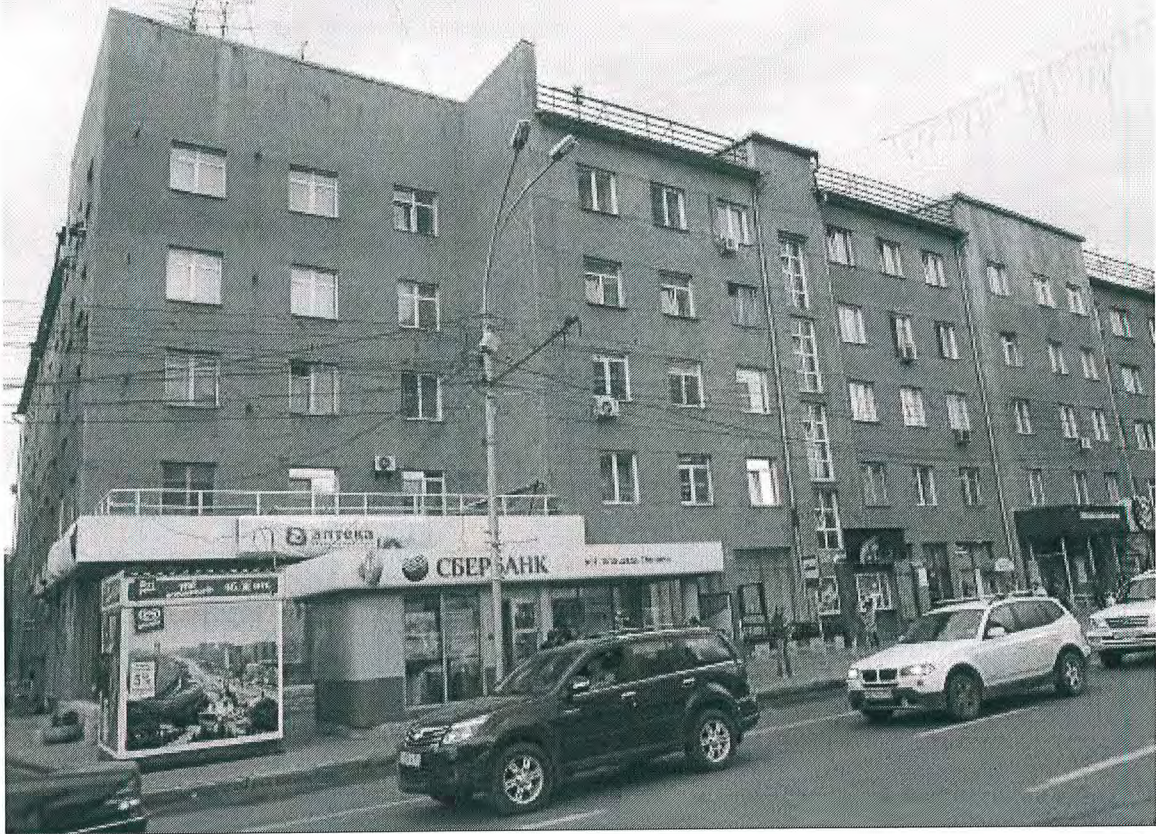
1. Главный фасад (южная часть)

4.13. Часть главного фасада в объеме первого этажа облицована панелями из алюкобонда (фото 1, 2) (не соответствует согласованному в установленном порядке проекту, арх. № 244, 2002).

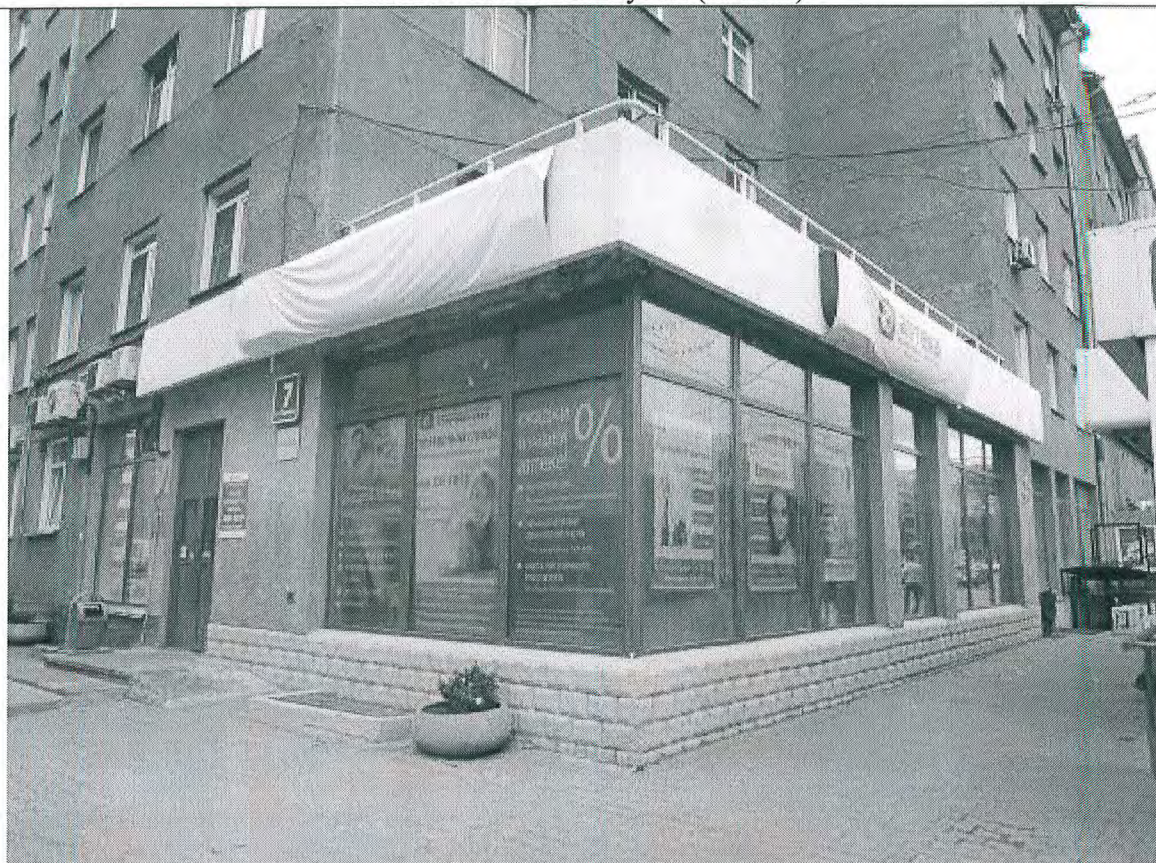
3. Юго-восточный угол (аптека)

4.14. На некоторых участках цоколь облицован бетонной, керамической и керамогранитной плиткой (фото 3, 21, 29, 31, 32, 44, 46) (материалы согласования в установленном порядке в архиве НППЦ отсутствуют).

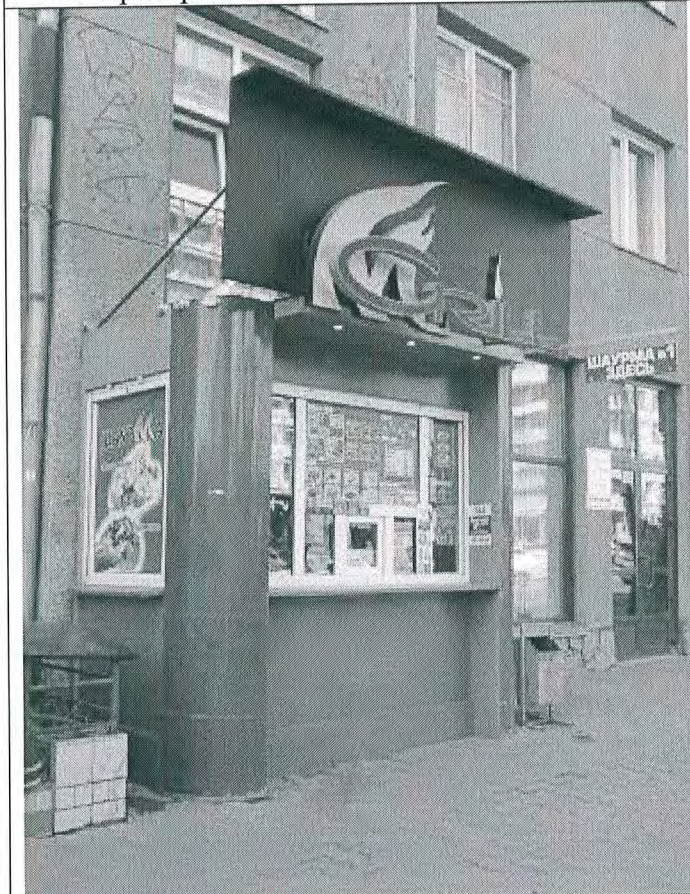
15. Пристроенный киоск на главном фасаде

4.9. На главном фасаде пристроены два киоска (фото 15,16) (материалы согласования в установленном порядке в архиве НППЦ отсутствуют).

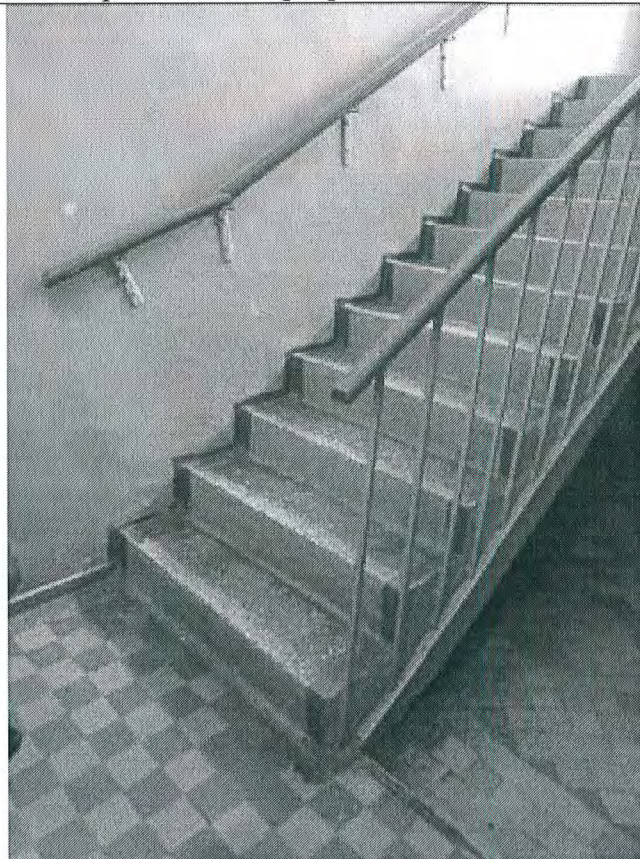
38. Фрагмент интерьера лестничной клетки

ж) Лестницы: лестницы в объеме лестничных клеток железобетонные двухмаршевые с поворотом на 180°, ограждение металлическое решетчатое окрашенное, поручень деревянный профилированный окрашенный (фото 38).

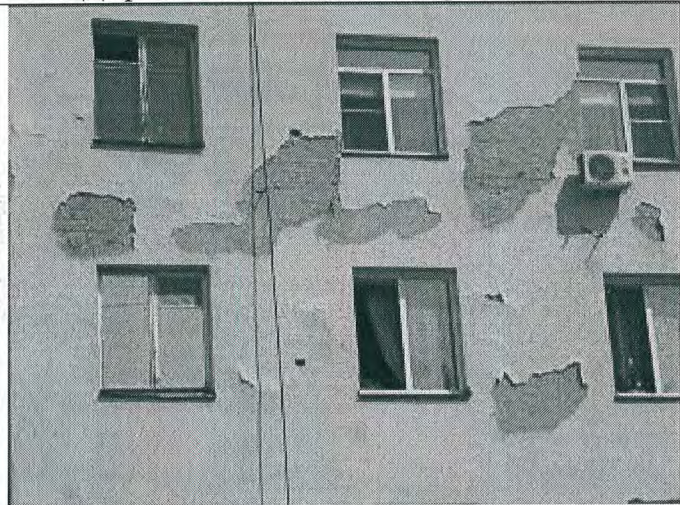
41. Дефекты отделки стен дворового фасада

г) Стены: наружные стены выполнены из керамического полнотелого кирпича, на уличных фасадах оштукатурены «под шубу» и окрашены, на дворовых фасадах гладко оштукатурены и окрашены. На дворовых фасадах северного и центрального объемов имеются три одноэтажные пристройки (фото 12, 13, 45). Часть главного (восточного) фасада и южного фасада в объеме первого этажа облицована глухим экраном (фото 2, 3) (материалы согласования в установленном порядке в архиве НПЦ отсутствуют). На дворовых фасадах наблюдаются участки отпадения отделочного слоя на значительной площади, местами оголение кирпичной кладки стены (фото 5, 6, 7, 10, 12, 13, 14, 41, 42, 45), требуется ремонт. Общее состояние фасадов удовлетворительное.

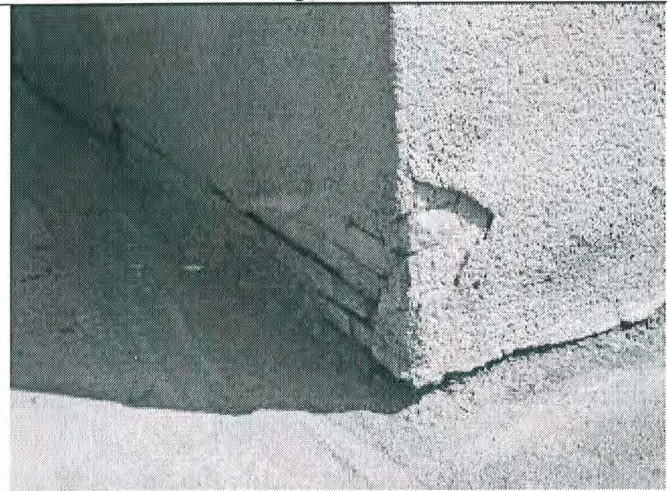
43. Дефекты отделки цоколя на дворовом фасаде

в) Цоколи и отмостки около них: цоколь кирпичный, оштукатурен «под шубу» и окрашен, на некоторых участках выполнена отделка цоколя бетонной и гранитной плиткой. Наблюдается локальное отпадение штукатурного слоя до кирпичной кладки и отпадение плитки (фото 43-46). Вследствие ремонта отмостки нарушена нижняя часть цоколя по периметру здания на дворовых фасадах (фото 43), требуется ремонт.

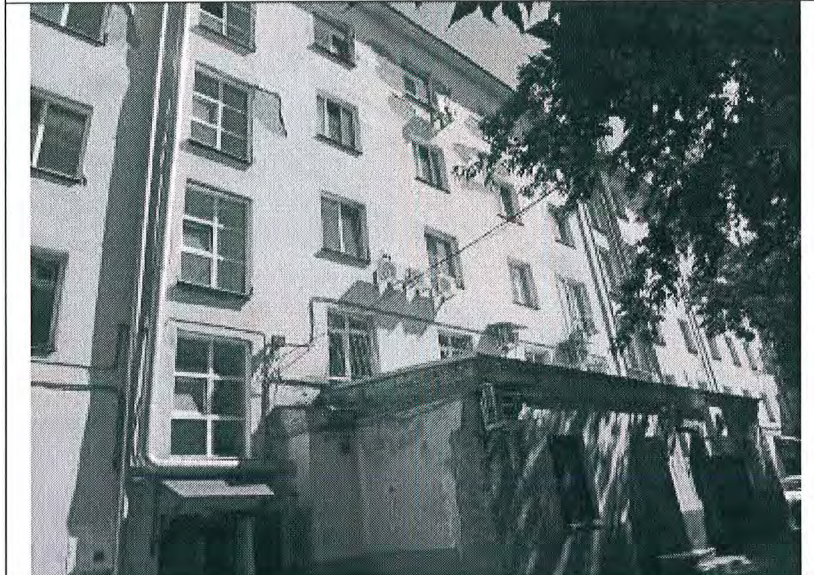
49. Воздуховоды на дворовом фасаде

4.7. На дворовых фасадах размещены металлические воздуховоды системы вентиляции (на фото 49 согласовано в установленном порядке, материалы согласования установки других воздуховодов в архиве НППЦ отсутствуют).

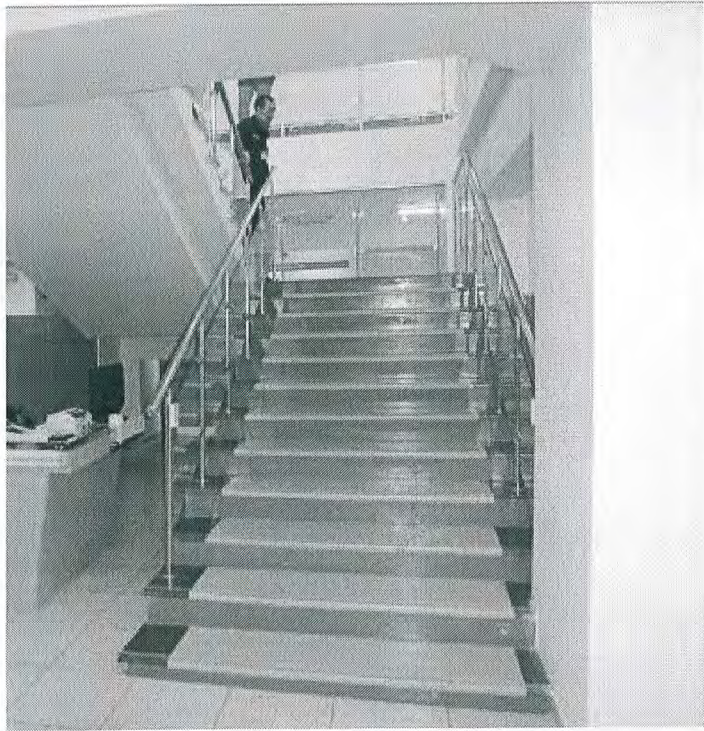
50. Современная внутренняя лестница в северном объеме

В северном объеме обустроена современная внутренняя лестница для спуска в подвальные помещения (фото 50) (согласована в установленном порядке, арх. № 244, 2002): двухмаршевая с поворотом на 180°, ступени лестницы облицованы керамогранитной плиткой, ограждение из хромированного металла и стеклянных экранов, поручень металлический. Металлические косоуры подшиты ГКЛ.

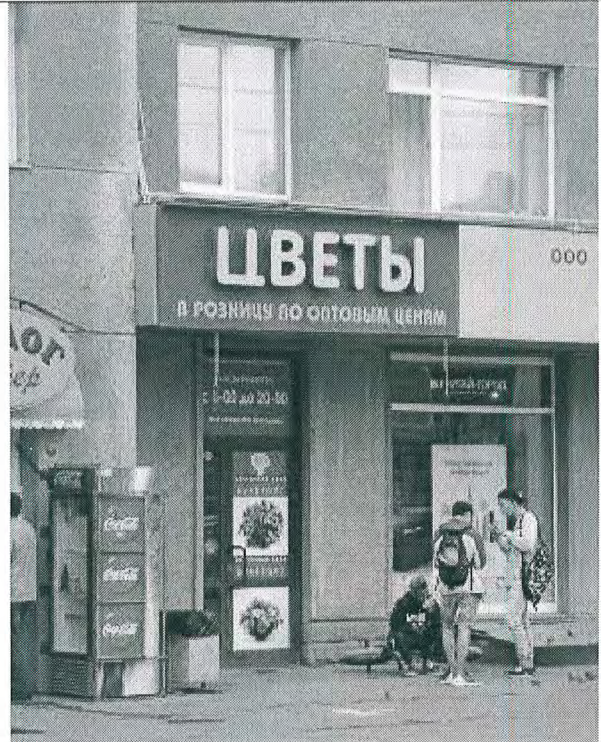
51. Вход на современную внутреннюю лестницу

В центральном объеме выполнена современная внутренняя лестница с входом со стороны главного фасада (фото 51) (материалы согласования в установленном порядке в архиве НПЦ отсутствуют).
