**А К Т**  
**технического состояния объекта культурного наследия регионального значения**  
**«Дом жилой», расположенного по адресу:**  
**г. Новосибирск, Красный проспект, 8,**  
**включённого в единый государственный реестр объектов культурного наследия**  
**(памятников истории и культуры) народов Российской Федерации (далее – Реестр),**  
**по состоянию на 14.02.2018**

составили настоящий акт в том, что сего числа нами произведен визуальный осмотр объекта культурного наследия (памятника истории и культуры) регионального значения «Дом жилой», расположенного по адресу: г. Новосибирск, Красный проспект, 8 (далее – Памятник).

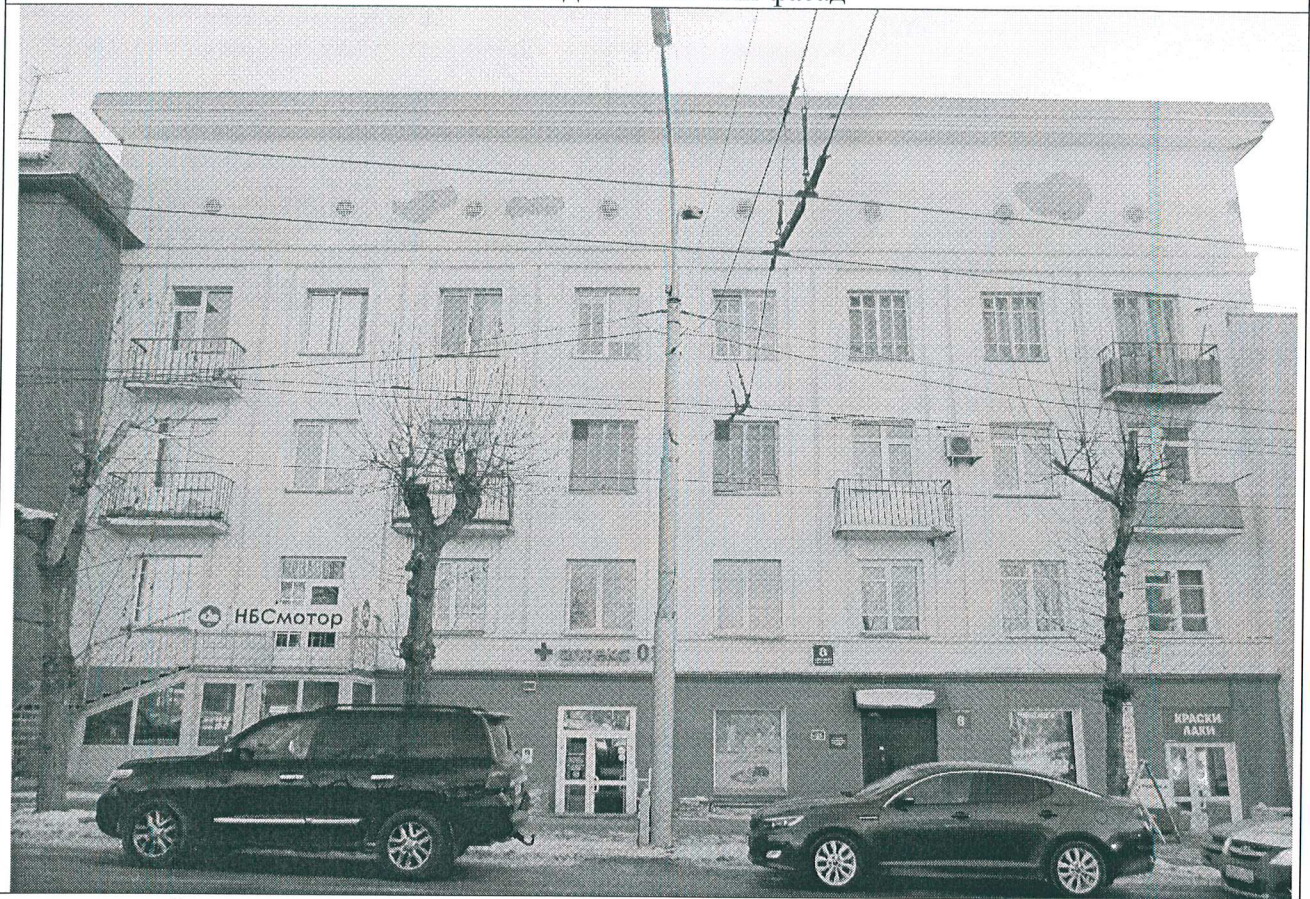
1. Западный главный фасад

На входе в жилые помещения установлен современный металлический односкатный козырек (фото 1, 5).

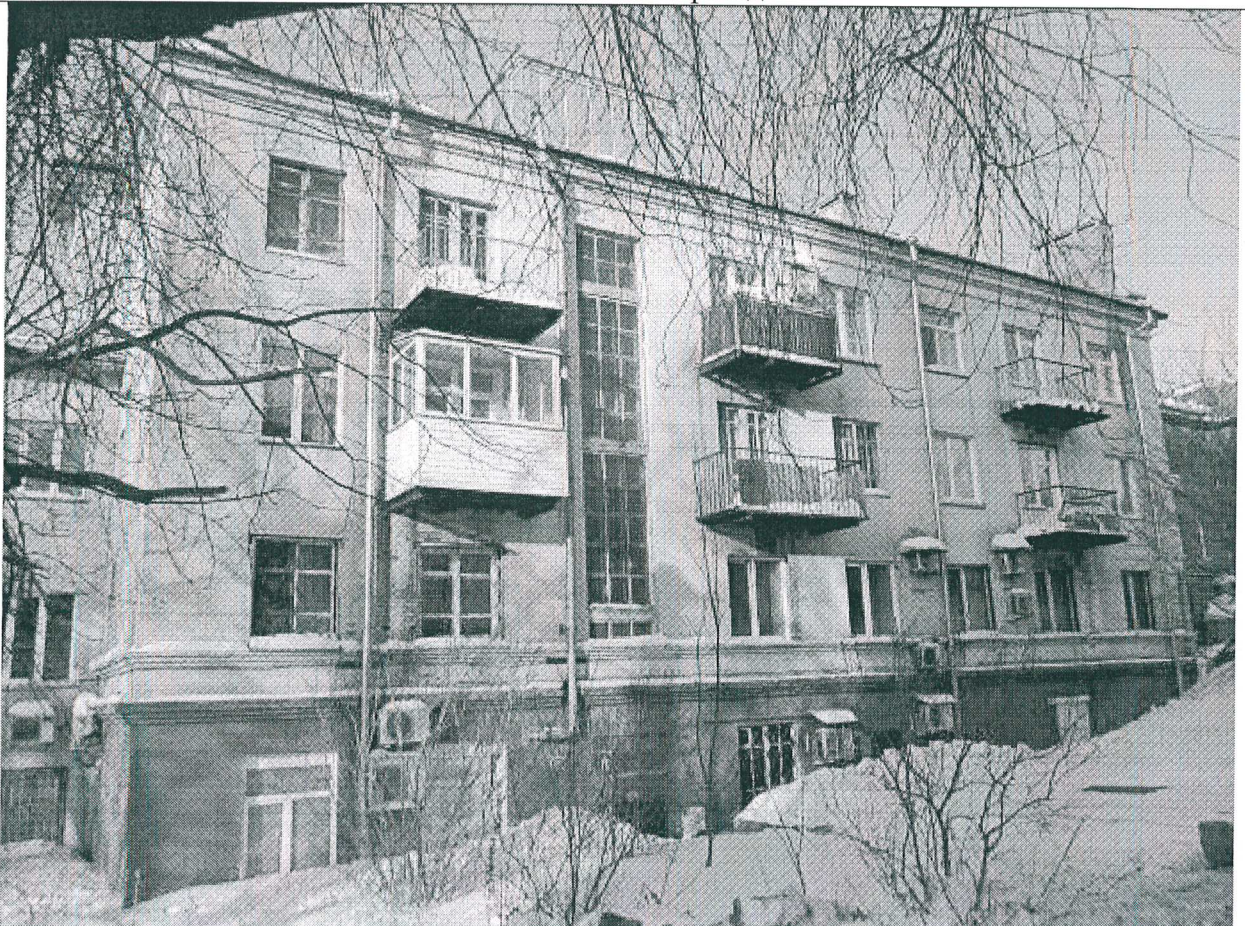
2. Восточный фасад

На дворовом фасаде в связи с тем, что очень высокий уровень культурного слоя земли, выполнены глубокие приямки для входа в подъезд и нежилое помещение первого этажа (фото 2, 12, 13): ступени и площадка бетонные, стенки кирпичные, одна оштукатуренная и окрашенная, остальные без отделки. Имеется также приямок спуска в подвал (фото 12).

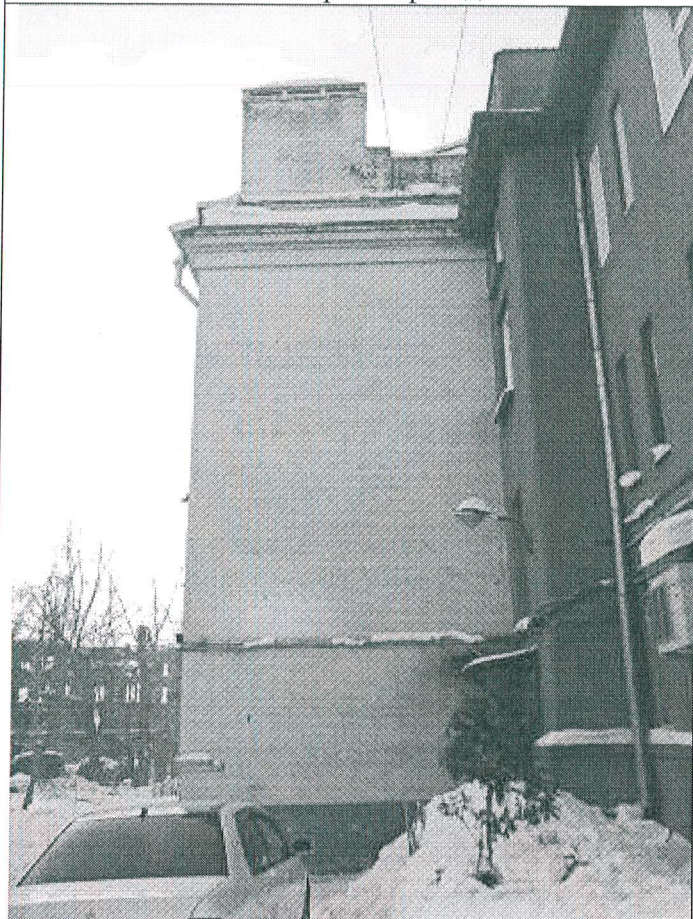
3. Северный фасад

На торцевых фасадах имеются парапетные стенки кирпичные и окрашенные. В проемах слуховых окон установлены металлические жалюзийные решетки. Оголовки вентиляционных шахт кирпичные, оштукатуренные и окрашенные, накрыты зонтами из оцинкованной стали. Наблюдается локальное отпадение отделочного слоя на парапетной стенке главного фасада, сплошное отпадение окрасочного слоя на парапетных стенках торцевых фасадов и оголовках вентиляционных шахт (фото 3, 4, 20).

Общее состояние элементов удовлетворительное, требуется выполнить ремонт отделки парапетных стенок и оголовков вентиляционных шахт.

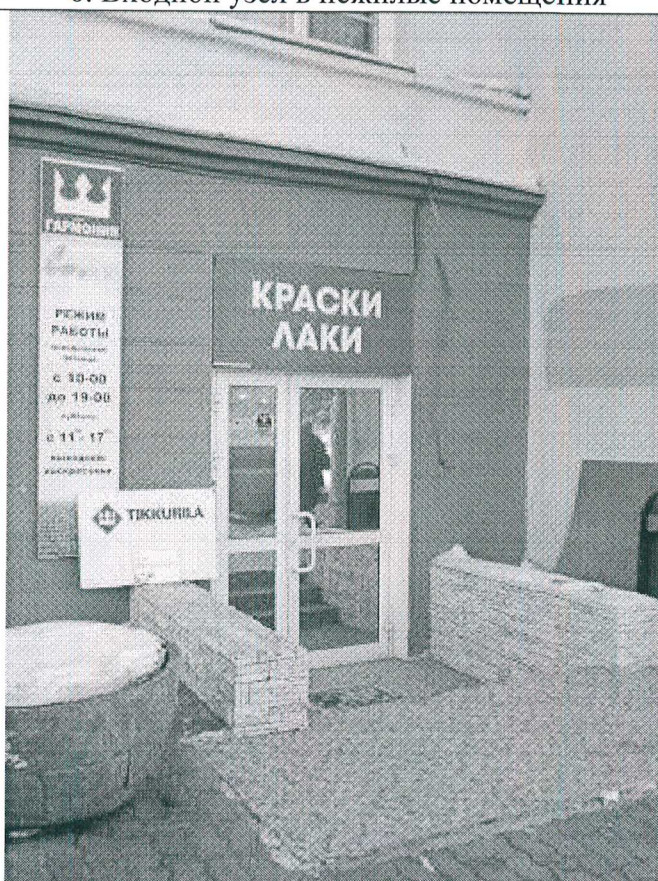
6. Входной узел в нежилые помещения

и) Приямки, крыльца: на входах в нежилые помещения на главном фасаде выполнены неглубокие современные приямки (фото 6, 8, 9): ступени и площадки бетонные, покрыты бетонной плиткой; стенки кирпичные, выполнена отделка декоративной плиткой «под камень».

4.5. На главном фасаде обустроены современные прямки для входа в нежилые помещения (два прямка согласованы в установленном порядке (фото 6, 8) согл. от 27.07.2001 и от 01.11. 2004); один прямок (фото 9) – материалы согласования в архиве НПЦ отсутствуют).

4.7. Все входные двери современные. Дверь южного входа на главном фасаде (фото 6) не соответствует согласованному в установленном порядке проекту от 27.07.2001, дверь в подвал на дворовом фасаде согласована (от 05.04. 2012 № 448/42), остальные двери – материалы согласования в установленном порядке в архиве НПЦ отсутствуют.

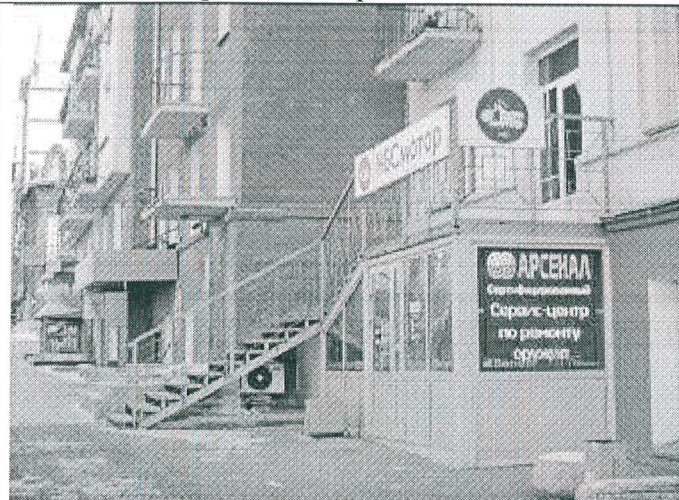
8. Входные узлы в нежилые помещения первого и второго этажей

4.6. На главном фасаде обустроена современная наружная металлическая лестница, под которой выполнен современный выносной тамбур (фото 8) (материалы согласования в установленном порядке в архиве НПЦ отсутствуют).

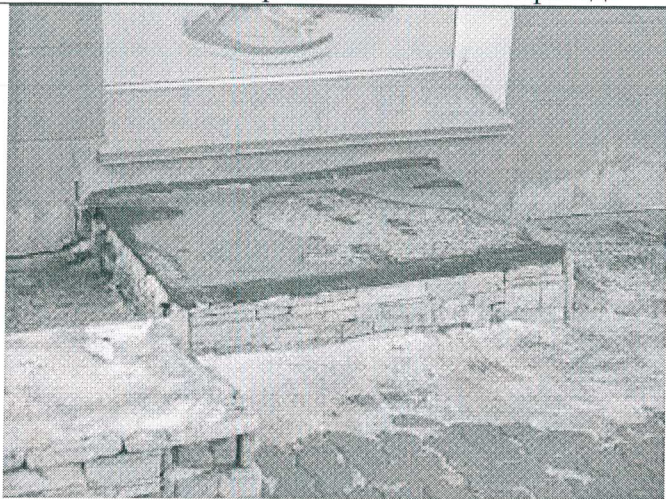
10. Световой приямок на главном фасаде

Световые приямки на дворовом фасаде с кирпичными стенками и бортиками, бортики светового приямка на главном фасаде облицованы плиткой «под рваный камень», приямок накрыт металлической крышкой (фото 10).

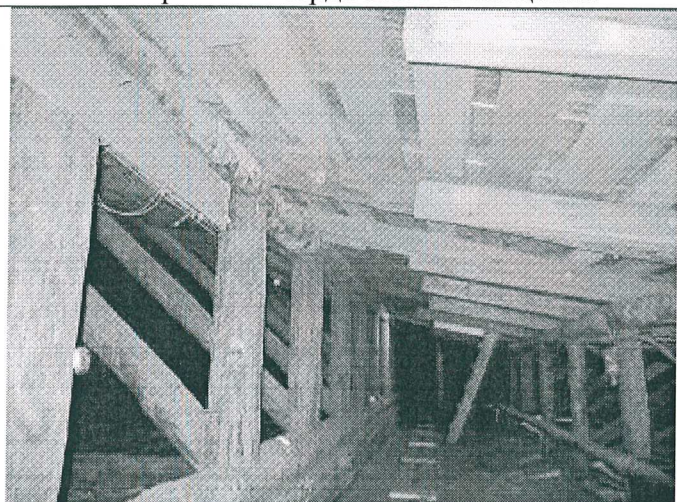
18. Фрагмент чердачного помещения

д) Крыша (стропила, обрешетка, кровля, водосточные желоба и трубы): односкатная, с уклоном в сторону двора, чердачная, стропильной конструкции (фото 18, 19). Кровля металлическая фальцевая, выполнена из оцинкованной стали. Со стороны главного фасада имеется высокая кирпичная парапетная стенка, оштукатуренная и окрашенная, в которой устроены слуховые окна круглого очертания; на скате крыши – прямоугольные слуховые окна с односкатным покрытием. Над лестничной клеткой установлена шахта выхода на чердак, обшитая и покрытая оцинкованной сталью (фото 20). Вдоль карниза имеется металлическое решетчатое ограждение.

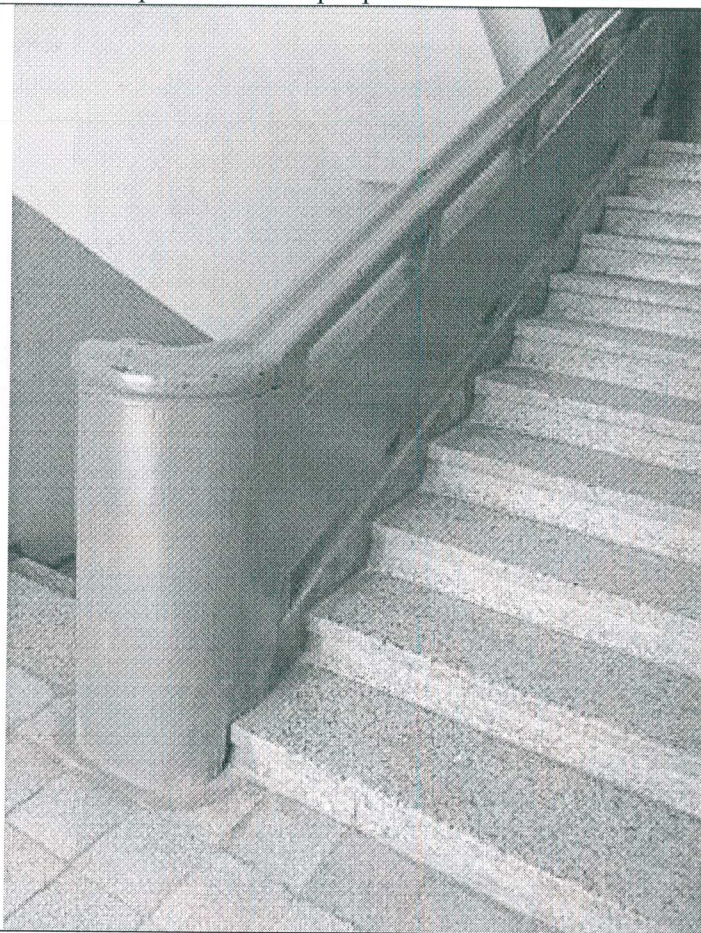
22. Фрагмент интерьера лестничной клетки

ж) Лестницы: лестница двухмаршевая с поворотом на 180°, железобетонная по металлическим косоурам. Ступени покрыты мозаичным бетоном, площадки покрыты плиткой из мозаичного бетона, ограждение и поручень деревянные окрашенные (фото 22).

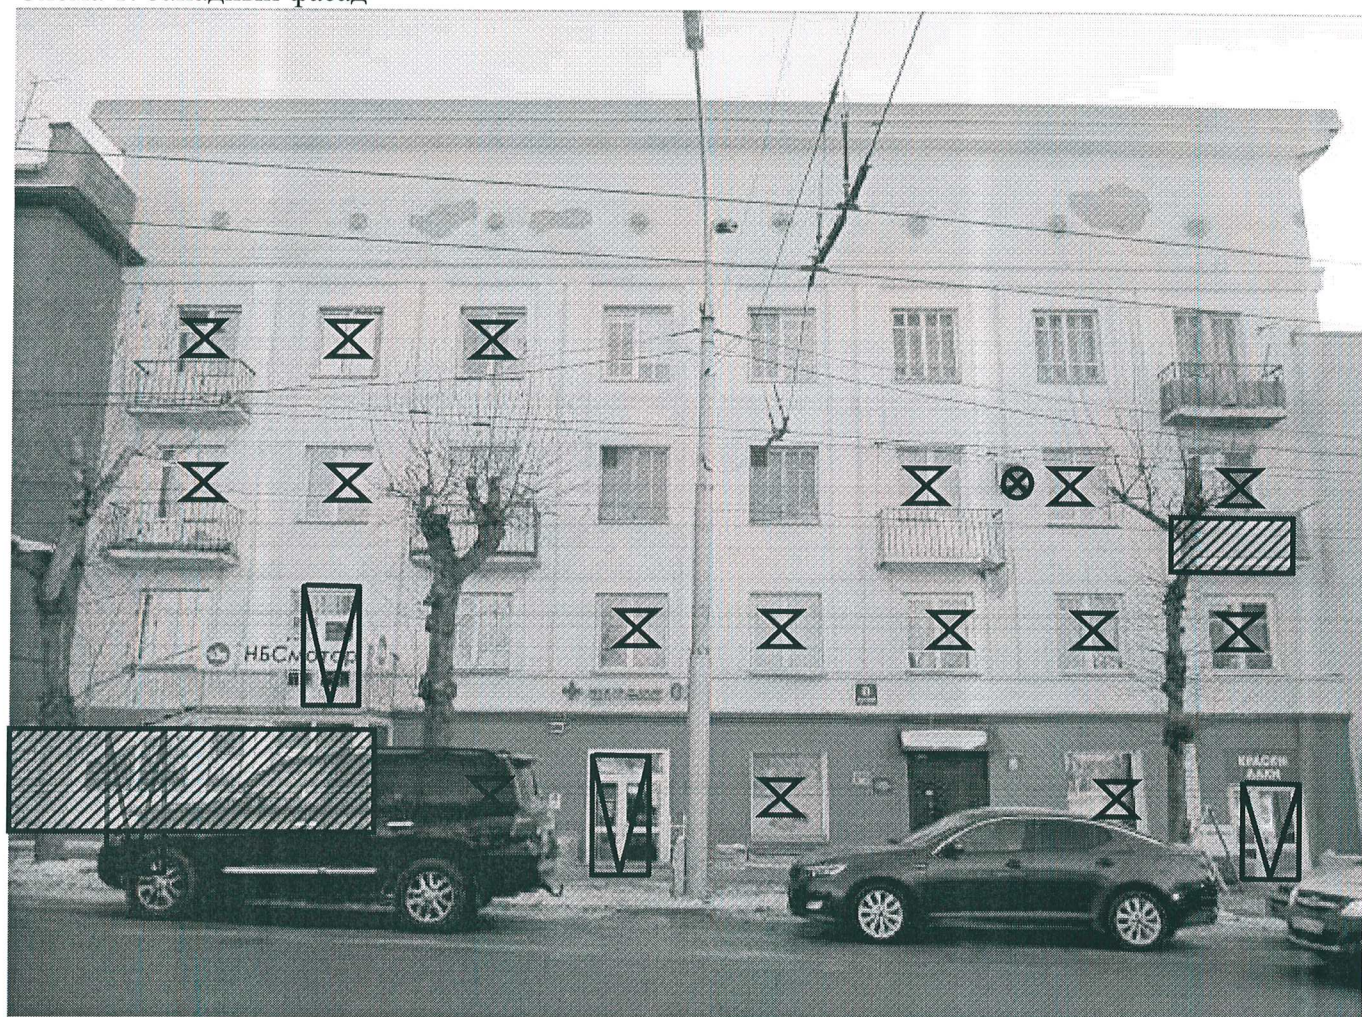
Схема 1. Западный фасад

4.2. Некоторые оконные проемы преобразованы в дверные (см. прил. № 1 схема 1).

4.9. На одном балконе на дворовом фасаде установлено пластиковое ограждение и остекление, на ограждении некоторых балконов установлены глухие экраны (см. прил. № 1 схемы 1, 2).

| №№ п/п | Требования к содержанию и использованию объекта культурного наследия | Сроки выполнения | Примечание |
|---|---|---|---|
| 4 | Демонтировать глухое ограждение и остекление на балконах. | Сентябрь 2019 | |

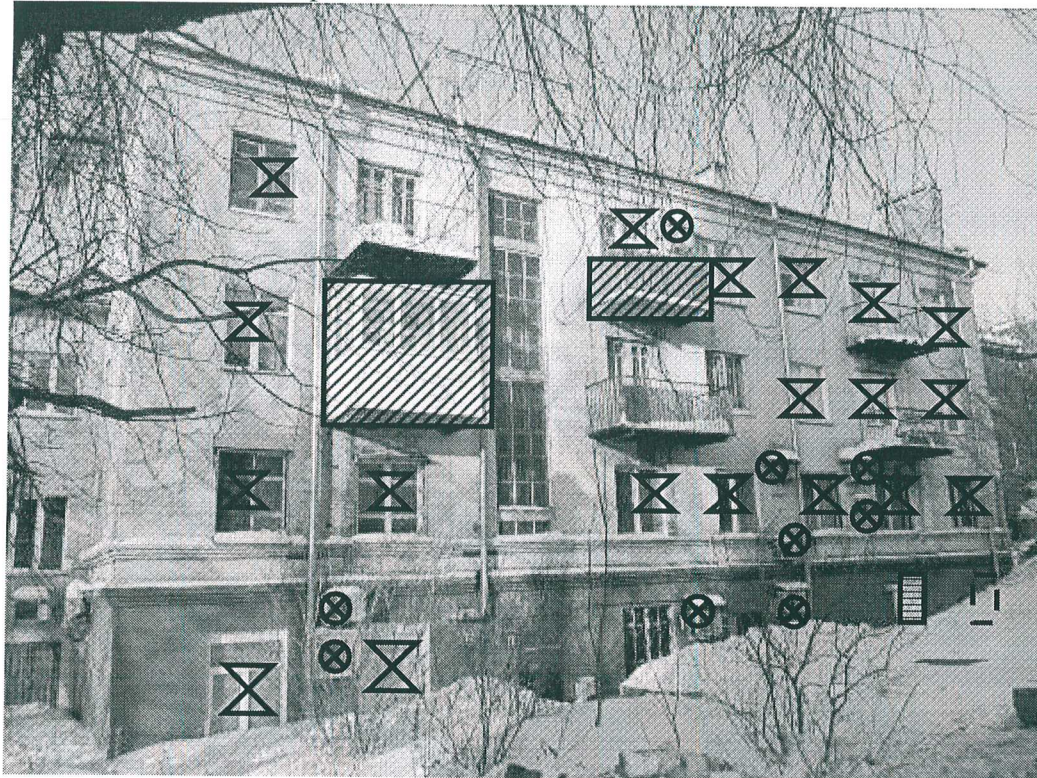
Схема 2. Восточный фасад

4.3. На первом этаже дворового фасада один оконный проем заложен кирпичом (см. прил. № 1 схема 2) (согласовано в установленном порядке от 01.11.2004).

4.4. В одном оконном проеме на дворовом фасаде установлены рольставни (см. прил. № 1 схема 2) (материалы согласования в установленном порядке в архиве НПЦ отсутствуют), в некоторых оконных проемах 1 и 2 этажей установлены металлические решетки.

| №№ п/п | Требования к содержанию и использованию объекта культурного наследия | Сроки выполнения | Примечание |
|---|---|---|---|
| 3 | Демонтировать наружные блоки кондиционеров и спутниковую антенну на фасадах и рольставни в оконном проеме, не согласованные в установленном порядке. | Июль 2019 | |
