А К Т

**технического состояния объекта культурного наследия регионального значения
«Кинотеатр «Пролеткино» («Победа») в составе комплекса «Дворец Труда»,
расположенного по адресу: г.Новосибирск, ул.Ленина,7,
включённого в единый государственный реестр объектов культурного наследия
(памятников истории и культуры) народов Российской Федерации (далее – Реестр),
по состоянию на 12.07.2017**

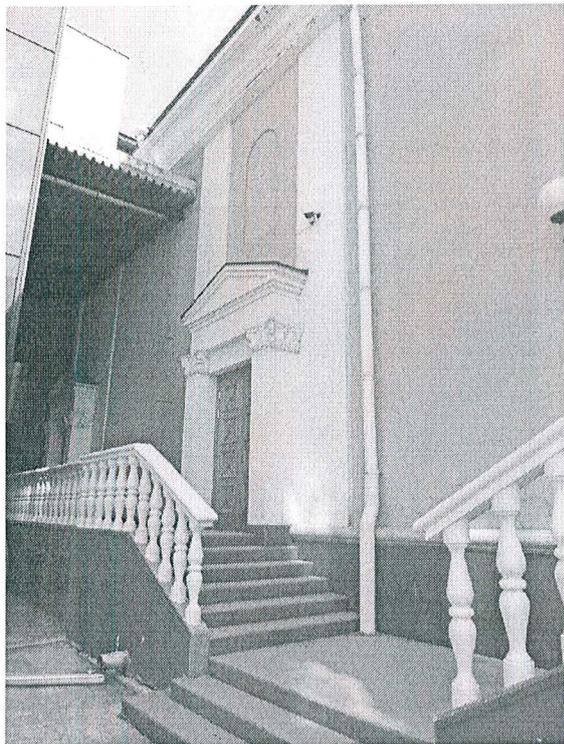
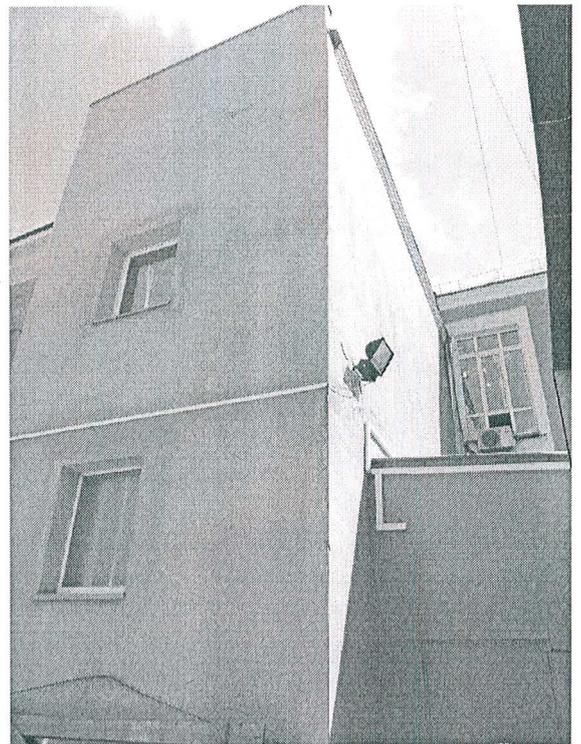
Фото 10, 11. Фрагменты западного фасада. Волосяные трещины в штукатурном слое.

г) стены: выполнены из полнотелого керамического кирпича, на главном фасаде оштукатурены «под шубу» (квадровый руст на главном фасаде) и окрашены, на остальных фасадах – облицованы гладкой штукатуркой и окрашены. Местами на поверхности фасадов наблюдаются волосяные хаотичные трещины в штукатурном слое. На главном фасаде отмечаются вертикальные трещины шириной раскрытия до 1 – 2 мм в местах примыкания боковых объемов помещений касс к центральной части портика (фото 18, 19), а также вертикальные трещины шириной раскрытия до 0,5 мм между окнами (фото 21) и на треугольном фронте над входным узлом (фото 20). Общее состояние удовлетворительное. Требуется выборочные ремонт штукатурки фасадов с заполнением трещин.

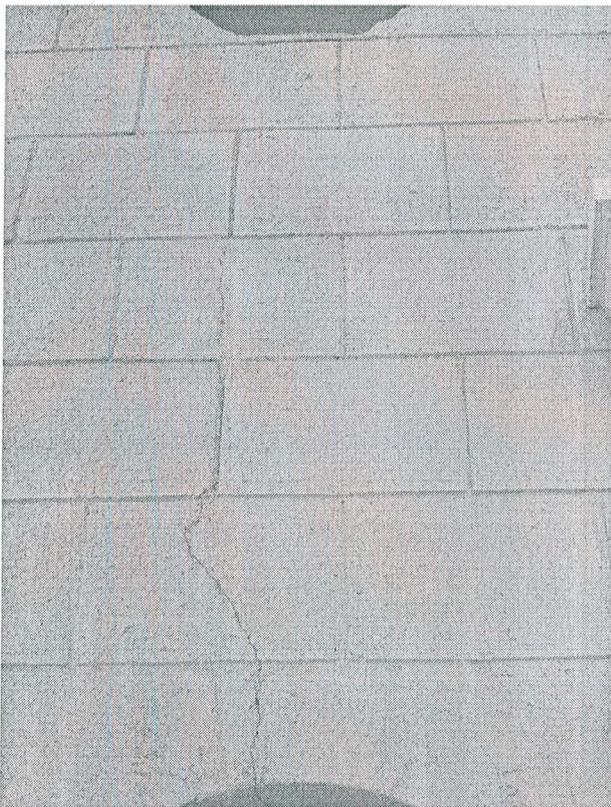
Фото 20. Трещина на треугольном фронтоне над главным входом.

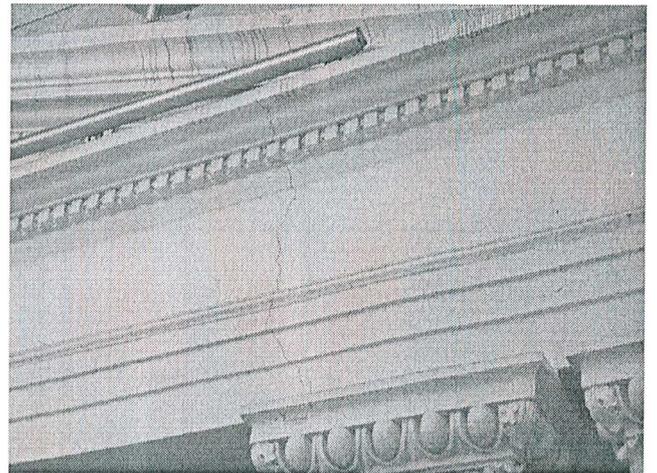
Фото 21. Фрагменты главного (северного) фасада. Трещина между оконными проемами.

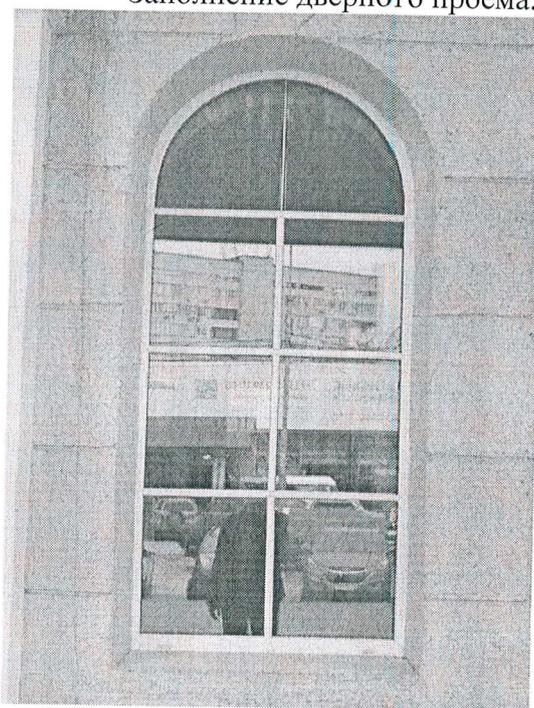
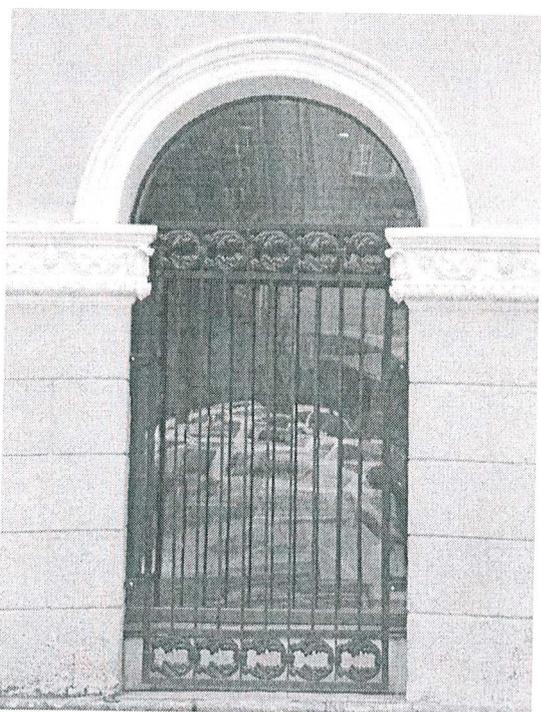
В проемах аркады установлены современные витринные окна и остекленные двери (фото 5, 27). В оконных проемах сохранены первоначальные металлические решетки (фото 27, 28).

Фото 27, 28. Фрагменты главного (северного) фасада. Фрагмент аркады. Заполнение проема
металлической решеткой (предмет охраны).

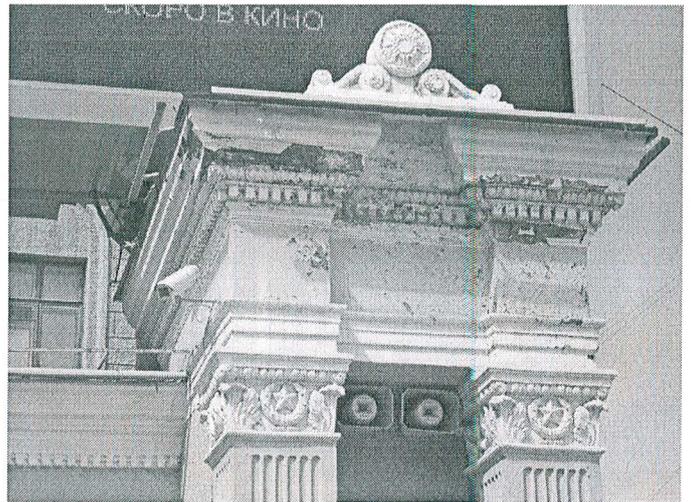
Наблюдаются горизонтальные и вертикальные трещины в кладке стены восточной аркады (фото 31–34), повреждение лепного декора на завершающем западную аркаду прямоугольном объеме (фото 30).

Фото 30. Завершение прямоугольного объема аркады. Повреждение лепного декора карниза.

Общее состояние внешнего декора удовлетворительное. Требуется выборочный ремонт кладки восточной аркады с заполнением трещин и реставрацией элементов лепного декора на западной аркаде по согласованному проекту.

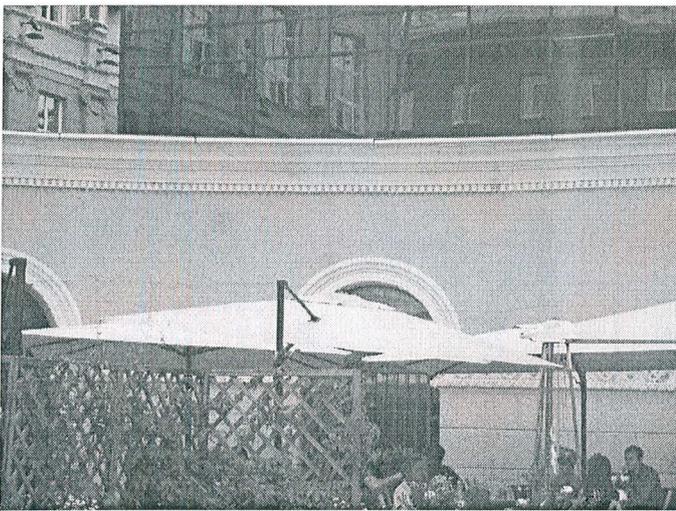
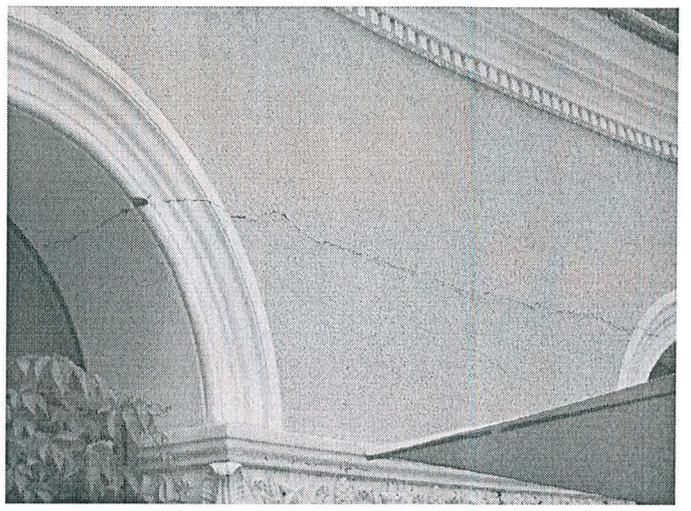
Фото 31, 32. Фрагменты восточной аркады. Горизонтальная трещина в простенке между арками.

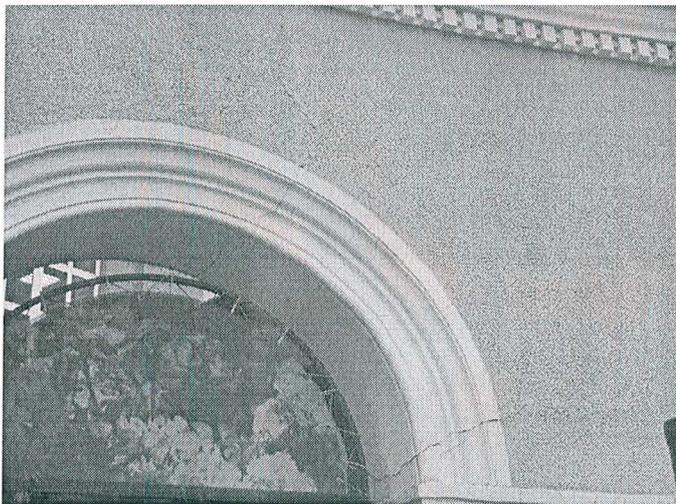
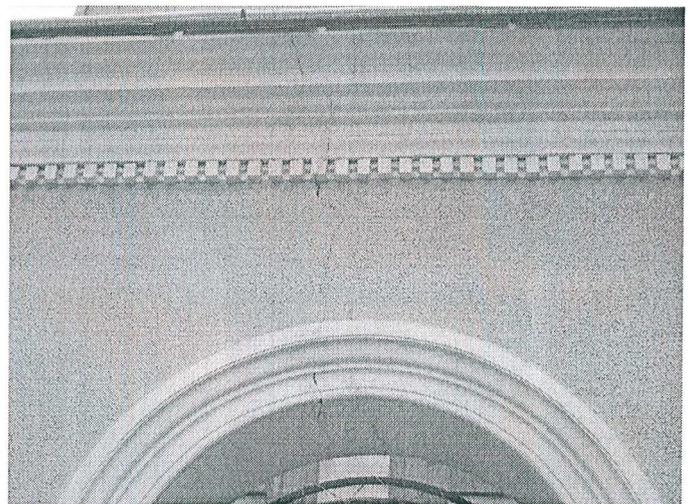
Фото 33, 34. Фрагменты восточной аркады. Трещины в кладке стены.

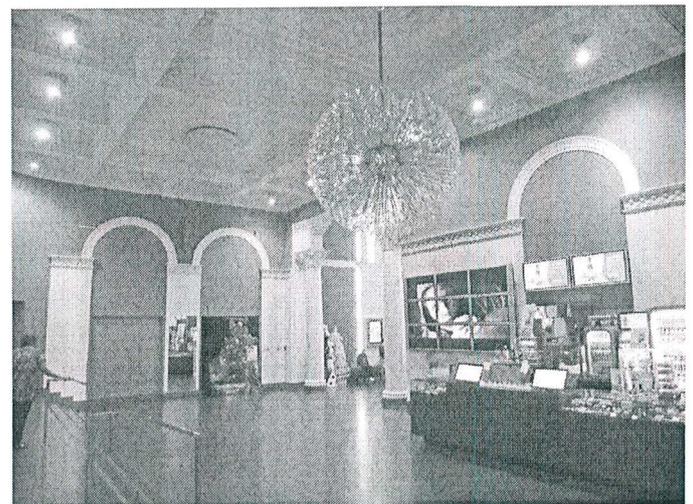
Фото 39, 40. Главное фойе (№ 2).

г) стены, их состояние, связи: Несущие стены кирпичные, оштукатурены и окрашены (фото 38, 40, 48), административные помещения облицованы современными отделочными материалами (фото 59, 60). Центральный вход оборудован остекленным тамбуром (фото 37). Состояние стен хорошее.

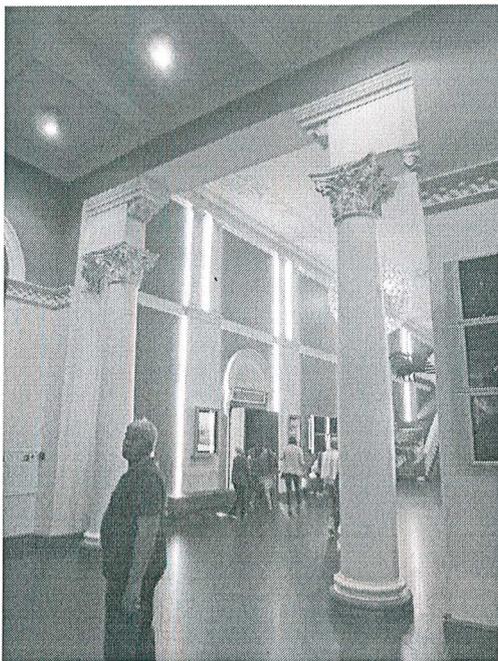
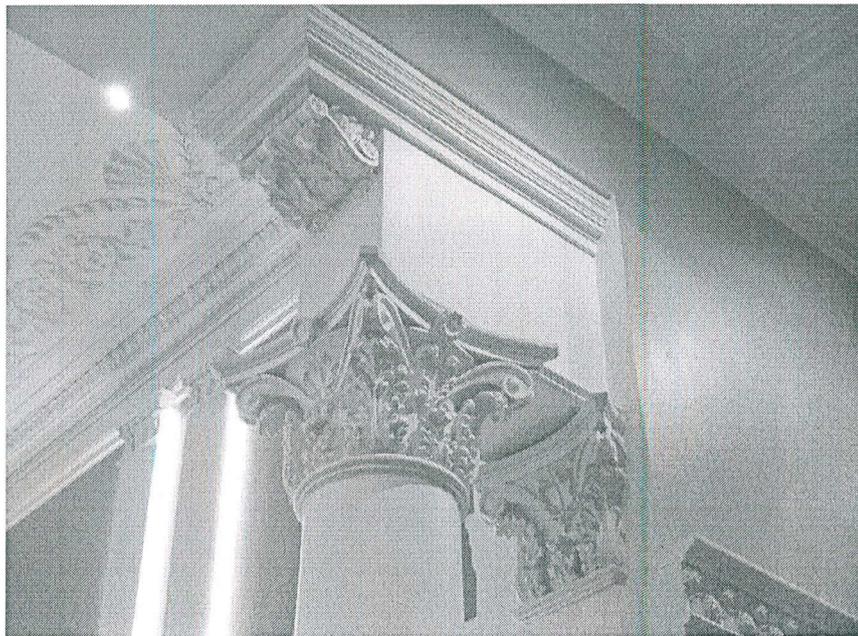
Фото 41, 42. Колонны с капителями композитного ордера с антаблементом и лепным декором между главным фойе (№2) и холлом между кинозалами (№3).

д) столбы, колонны: Конструкции балконов в вестибюле опираются на железобетонные столбы квадратного сечения, выше расположены колонны круглого сечения (фото 38). Между фойе и холлом расположены две колонны круглого сечения (фото 41). Состояние хорошее.

з) лепные, скульптурные и прочие декоративные украшения: На потолках размещены круглые лепные розетки и лепные карнизы с растительным орнаментом (фото 44, 51, 52). Над входами в залы расположены полуциркульные десюдепорты, в центре композиции которых пятиконечная звезда и колоски (фото 49, 50). Кессонированные потолки в главном фойе и кафе оформлены лепным декором: розетками, гирляндами, тягами различных профилей (фото 55).

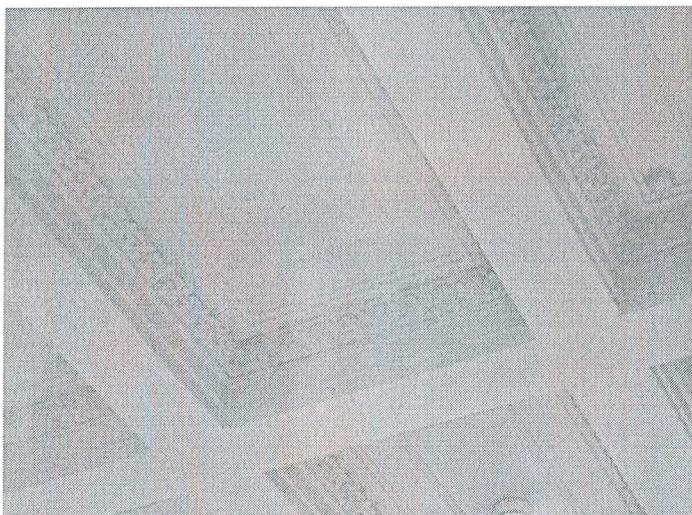
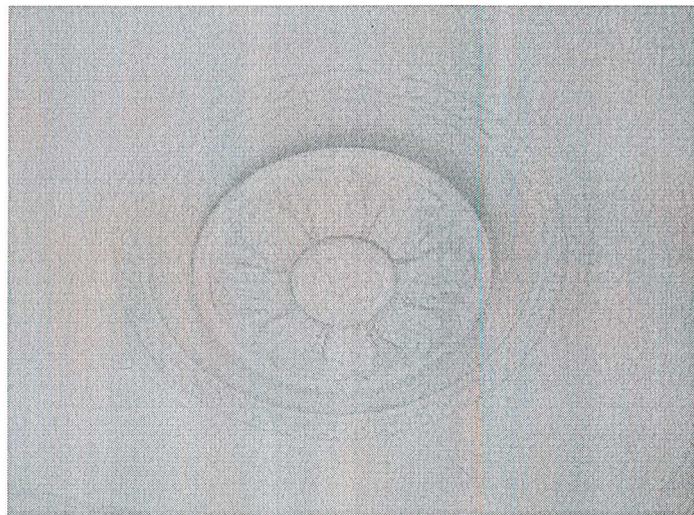
б) перекрытия (плоские, сводчатые): Перекрытия монолитные железобетонные по ж/б балкам (фото 43, 56). Чердачное перекрытие утеплено минеральной ватой. Потолки выполнены с применением современных материалов (ГВЛ, ГКЛ и т.п.), в вестибюле, кинозалах и в административных помещениях установлены подвесные потолки (фото 37, 38, 59, 60). Состояние хорошее.

Фото 43, 44. Фрагменты интерьера главного фойе (№ 2). Железобетонное кессонированное перекрытие и лепной декор на потолке.

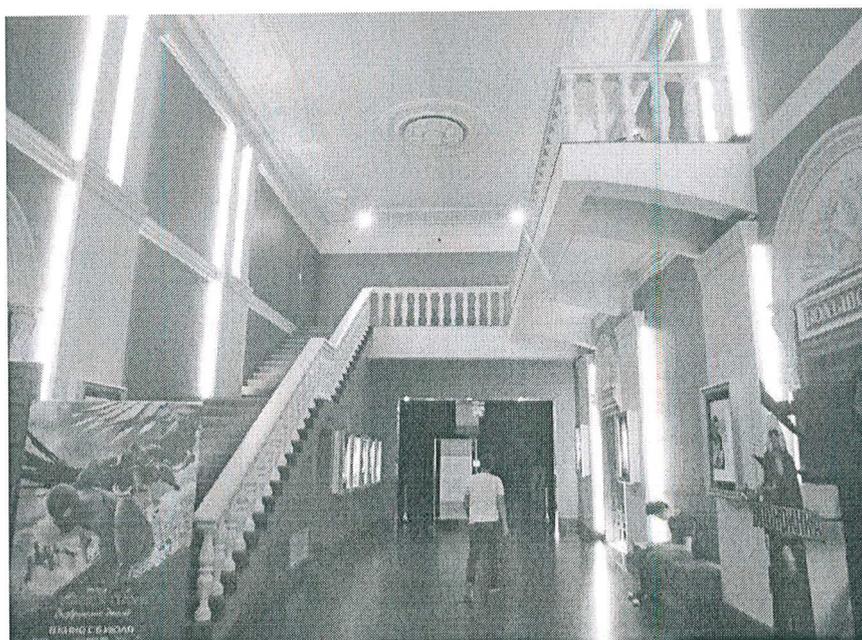
Фото 48. Открытая лестница и балкон в холле между кинозалами (№3).

Ступени лестницы подъема на балкон в холле между кинозалами облицованы природным камнем, ограждение решетчатое в виде балюстрады (фото 48).

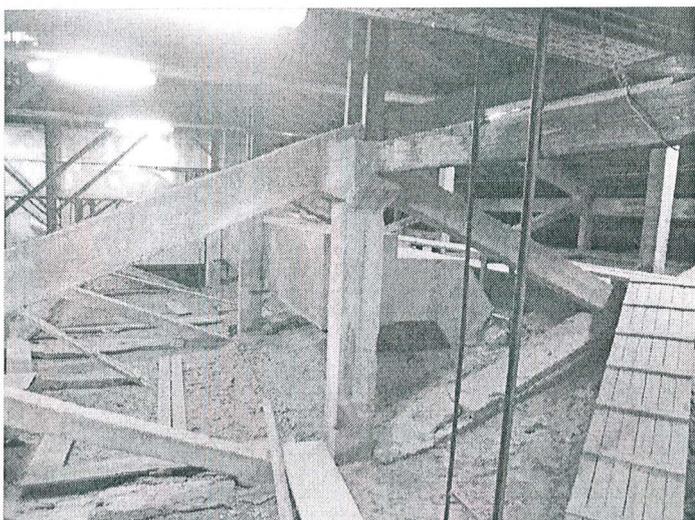
Фото 63, 64. Помещение чердака над большим залом и холлом. Сохранились первоначальные железобетонные стропильные фермы, высота конька крыши увеличена в металлоконструкциях.

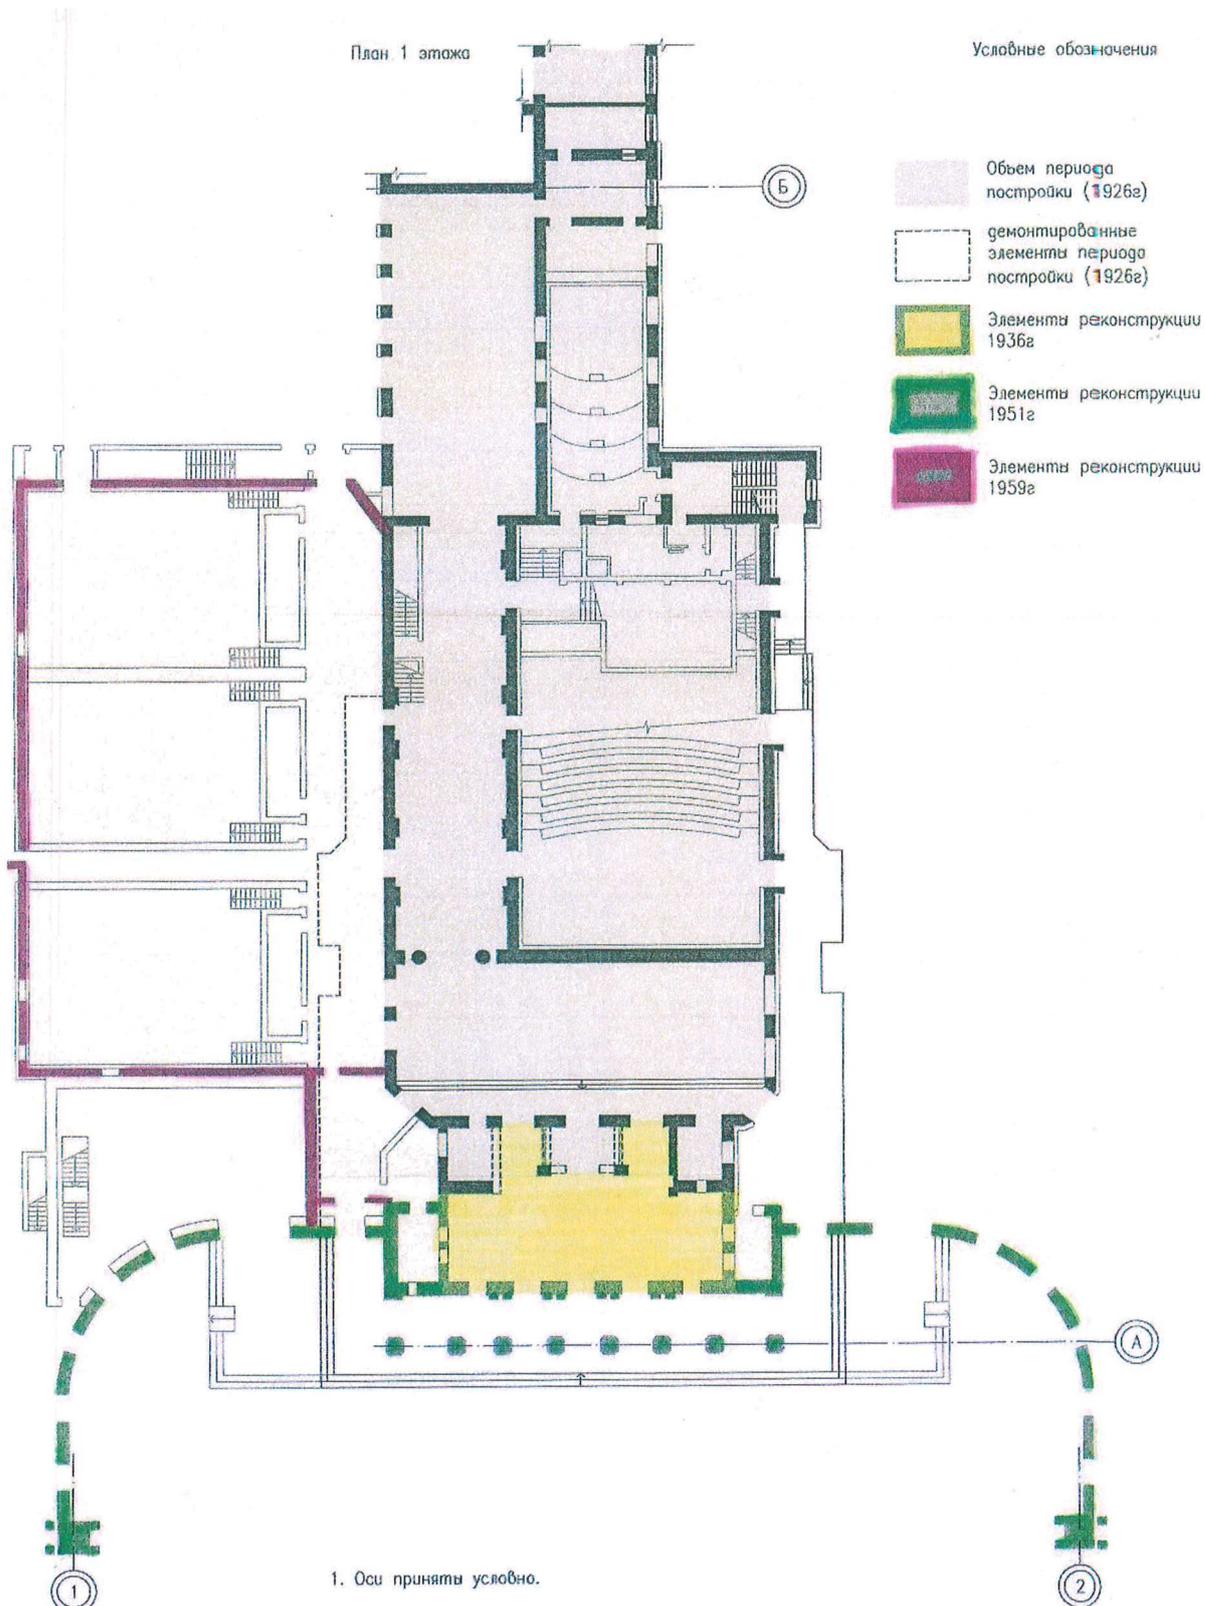
4.1. В результате реконструкций 1926, 1936, 1947–1951 и 1959 годов было изменено первоначальное объемно-планировочное решение кинотеатра «Пролеткино» (см. приложение № 1 схема 1), а фасады (см. п. 5.2 Архивный фотоматериал), а именно:

Схема 1. Изменение объемно-планировочного решения объекта после реконструкций 1936, 1951 и 1959 годов.

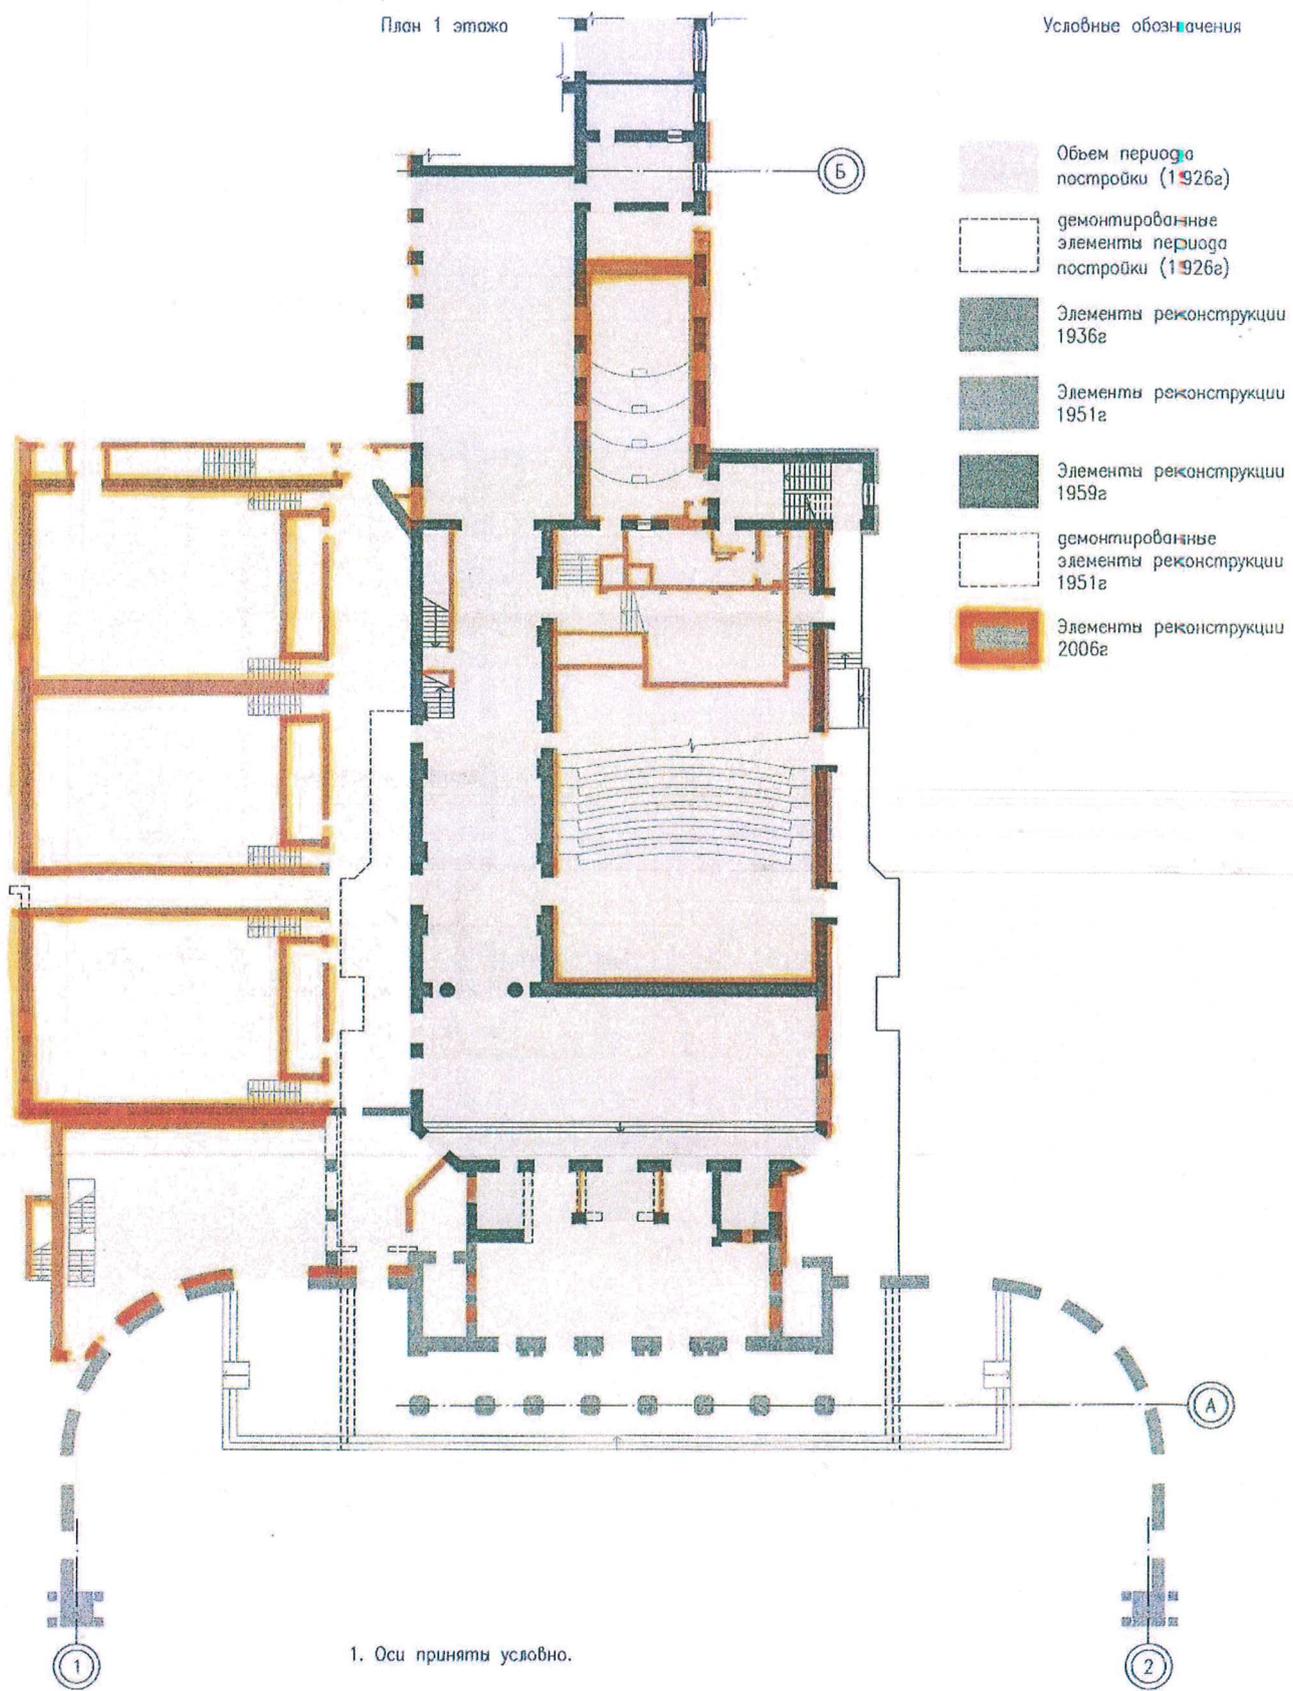
4.2. В 2006 году была проведена очередная реконструкция Памятника с реставрацией предмета охраны (согласовано 09.10.2002, 18.06.2003, 17.09.2003, 21.04.2004, 02.06.2006), в результате которой:

Схема 2. Изменение объемно-планировочного решения объекта после реконструкции 2006 года.

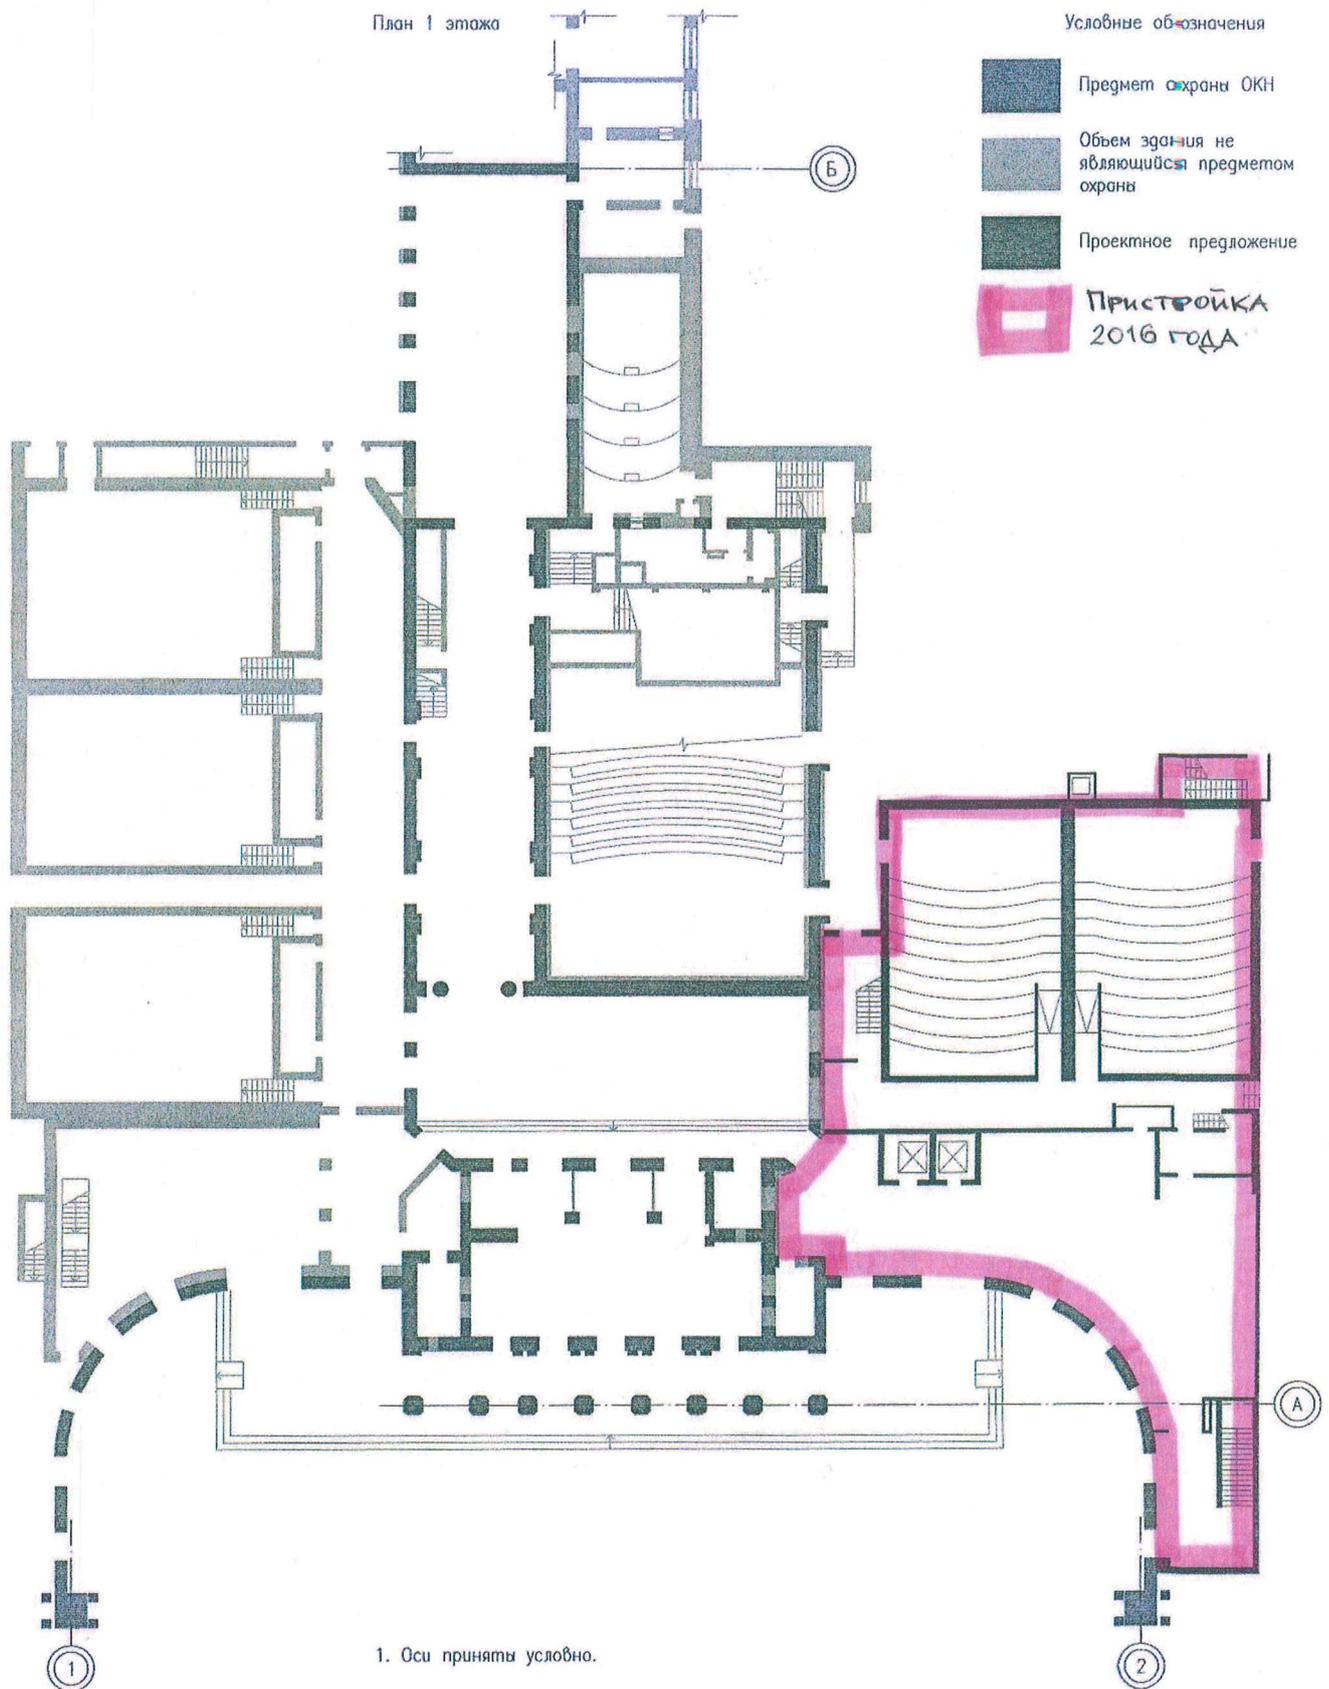
4.3. В 2016 году с западной стороны Памятника и вплотную к западной аркаде была выполнена 4-этажная с подвалом пристройка двух кинозалов (согласовано 20.04.2010 № 315/42), в результате чего:

Схема 3. Возведение пристройки 2016 года.
