А К Т
технического состояния объекта культурного наследия регионального значения
«Дом жилой («Дом артистов»)», расположенного по адресу:
г. Новосибирск, ул. Романова, 35,
включённого в единый государственный реестр объектов культурного наследия
(памятников истории и культуры) народов Российской Федерации (далее – Реестр)
по состоянию на 08.09.2015 г.

составили настоящий акт в том, что сего числа нами произведен визуальный осмотр объекта культурного наследия (памятника истории и культуры) регионального значения «Дом жилой («Дом артистов»)», расположенного по адресу: г. Новосибирск, ул. Романова, 35 (далее – Памятник).

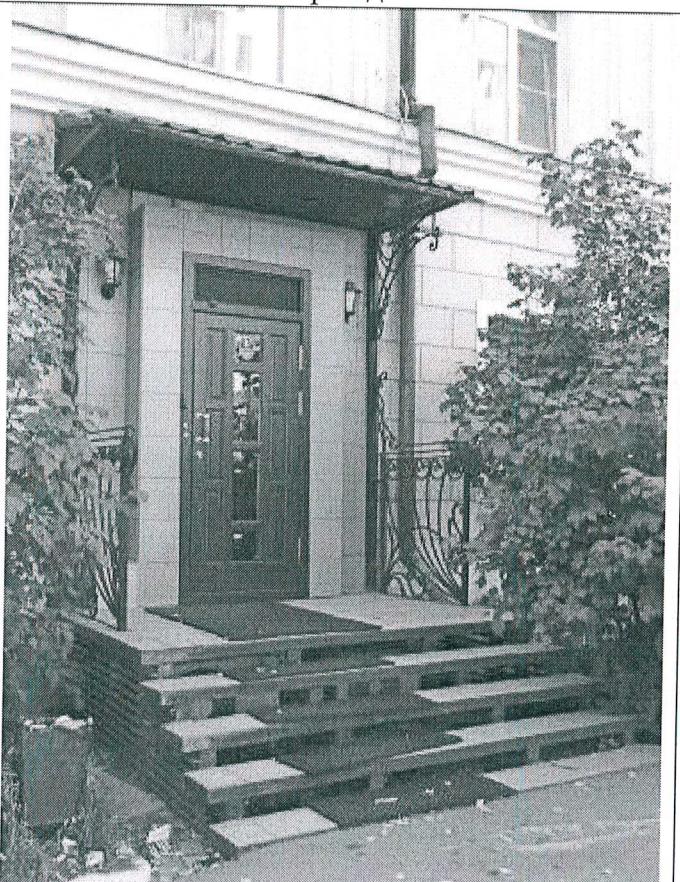
5.14. Вход в нежилые помещения, восточный фасад

На входах в нежилые помещения установлены современные козырьки из современных материалов (фото 5.14, 5.16, 5.21) (согласованы в установленном порядке, арх. № 217, 2011г.; арх. № 91, 2010г.; арх. № 153, 2010г.). Козырек на фото 5.15 – материалы согласования в установленном порядке в архиве НПЦ отсутствуют.

Все крыльца современные, бетонные и из металлокаркаса, покрытие площадок и ступеней выполнено из керамогранита (фото 5.21, 5.14, 5.15, 5.16) (согласовано в установленном порядке, арх. № 153, 2010г., арх. № 217, 2011г., арх. № 145, 2006г., арх. № 91, 2010г.). На двух крыльцах установлено металлическое решетчатое ограждение (фото 5.14 и 5.21). Состояние крылец и приямков удовлетворительное.

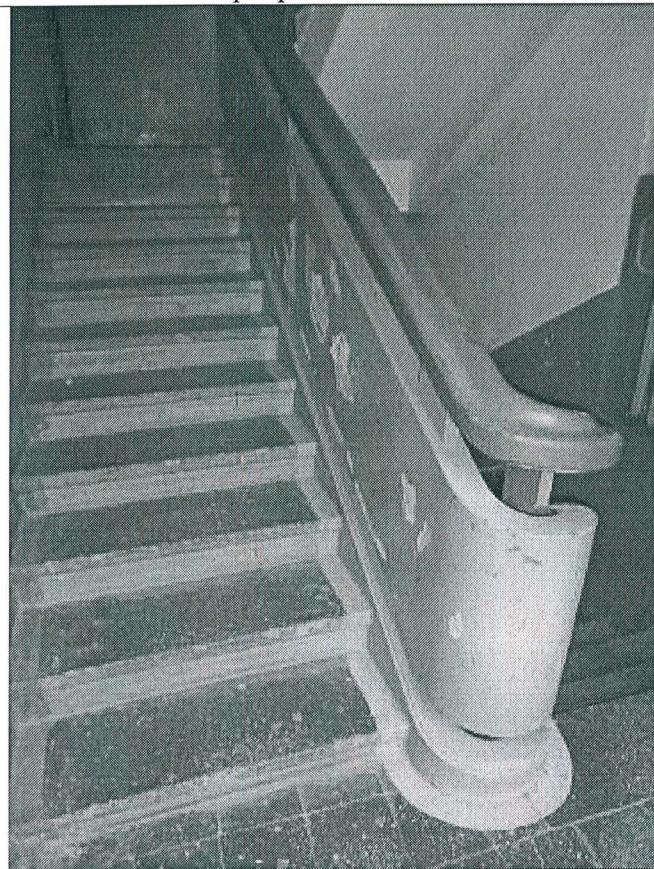
5.17. Интерьер лестничной клетки

ж) Лестницы: лестницы железобетонные по металлическим косоурам, двухмаршевые с поворотом на 180°, ступени покрыты мозаичным бетоном, ограждение лестниц сплошное окрашенное, поручень деревянный окрашенный (фото 5.17). На ограждении местами наблюдается отпадение окрасочного слоя, требуется ремонт. Общее состояние удовлетворительное.

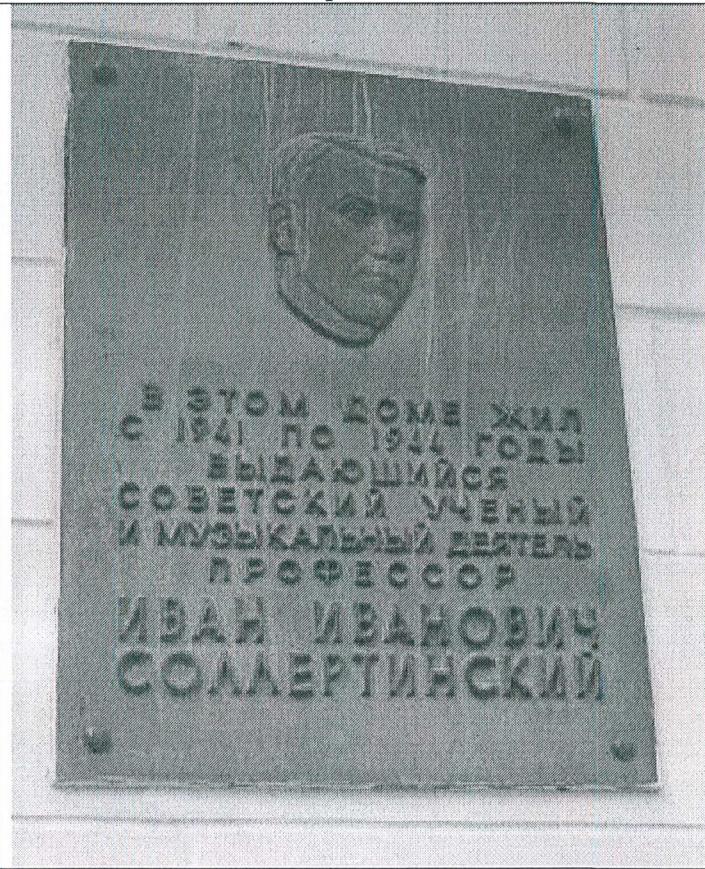
5.18. Мемориальная доска

На южном фасаде здания установлена мемориальная доска с барельефом следующего содержания: «В этом доме жил с 1941 по 1944 годы выдающийся советский ученый и музыкальный деятель профессор Иван Иванович Соллертинский» (фото 5.18).

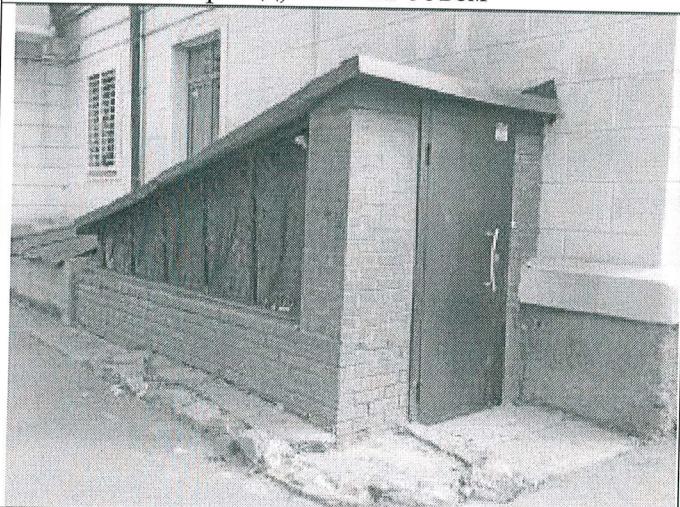
5.19. Приямок спуска в подвал, дворовый фасад, южный объем

В здании имеются приямки спуска в подвал крытые и открытые. Стенки приямков кирпичные, оштукатуренные и окрашенные, покрытие односкатное, выполнено из ондулина (фото 5.19 и 5.20) (согласовано в установленном порядке, арх. № 74, 2002г. и арх. № 215, 2002г.)

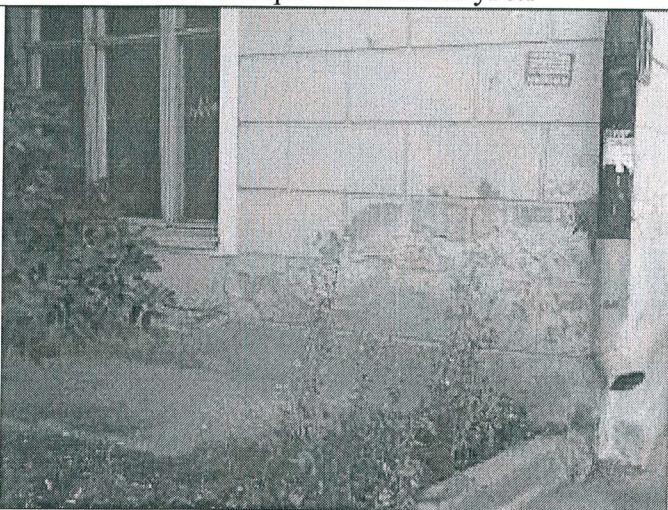
5.27. Северо-восточный угол

г) Стены: стены кирпичные, оштукатурены и окрашены, в объеме первого этажа по всему периметру выполнена рустовка. Местами наблюдается отслоение окрасочного слоя, на западном и южном фасадах, а также на северо-восточном углу – локальное отпадение штукатурного слоя (фото 5.27, 5.29, 5.30), требуется ремонт. Общее состояние удовлетворительное.

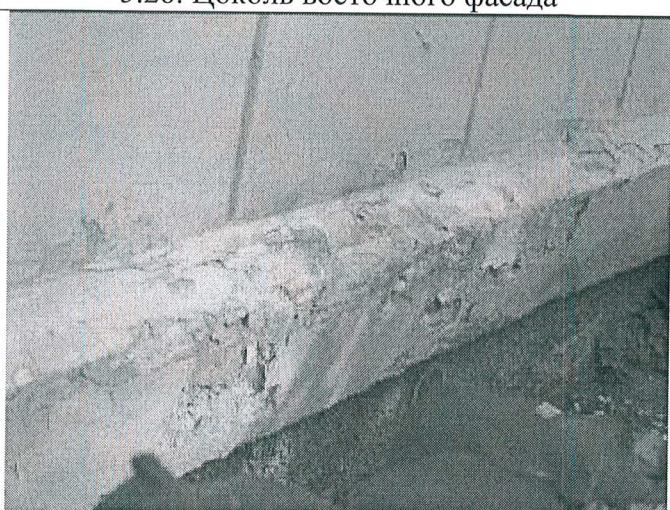
5.28. Цоколь восточного фасада

в) Цоколи и отмостки около них: цоколь кирпичный, облицован штукатуркой «под шубу», окрашен в серый цвет. На цоколе восточного фасада местами наблюдается отпадение отделочного слоя (фото 5.28), требуется ремонт. Отмостка асфальтобетонная по всему периметру здания. Общее состояние удовлетворительное.

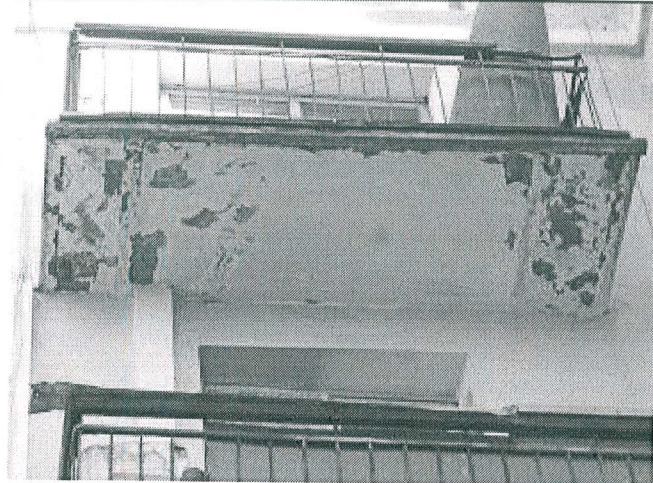
5.31. Балкон на западном фасаде

з) Балконы, козырьки: на фасадах расположены балконы: железобетонные прямоугольные в плане плиты, обрамленные металлическим уголком, ограждение металлическое решетчатое, поручень деревянный. На потолочной части некоторых плит наблюдается отпадение окрасочного слоя, поручень на некоторых ограждениях частично стенил и раскрошился (фото 5.31), требуется ремонт.

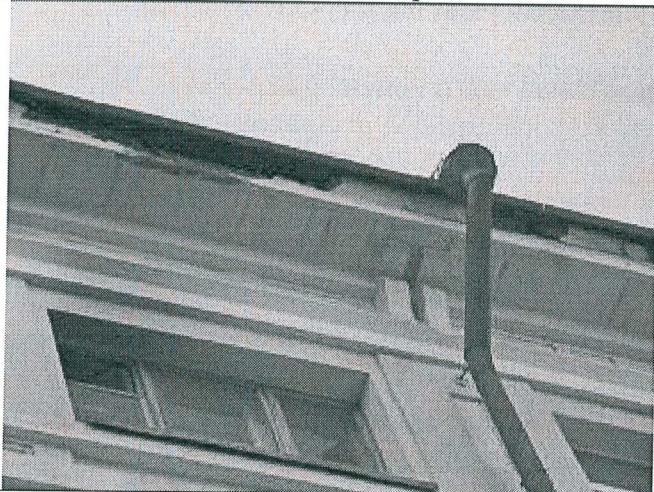
5.33. Дефекты карниза

д) Крыша (стропила, обрешётка, кровля, водосточные желоба и трубы): крыша двускатная стропильная, кровля из листового металла по тесовой обрешётке, окрашена суриком. Местами наблюдается отпадение отделочного слоя карниза на восточном фасаде (фото 5.33). Водосток наружный организованный, водосточные трубы металлические круглого сечения, окрашены суриком. Металл кровли и водосточных труб поврежден коррозией. Требуется замена покрытия

кровли и водосточных труб по согласованному в установленном порядке проекту. Общее состояние элементов крыши и кровли удовлетворительное.
