А К Т

**технического состояния объекта культурного наследия регионального значения
«Комплекс жилых домов кооператива «Печатник»: - 5-ти этажный кирпичный
жилой дом», расположенного по адресу:
г. Новосибирск, ул. Трудовая, 7 (Красный проспект, 31),
включённого в единый государственный реестр объектов культурного наследия
(памятников истории и культуры) народов Российской Федерации (далее – Реестр)
по состоянию на 05.07.2016**

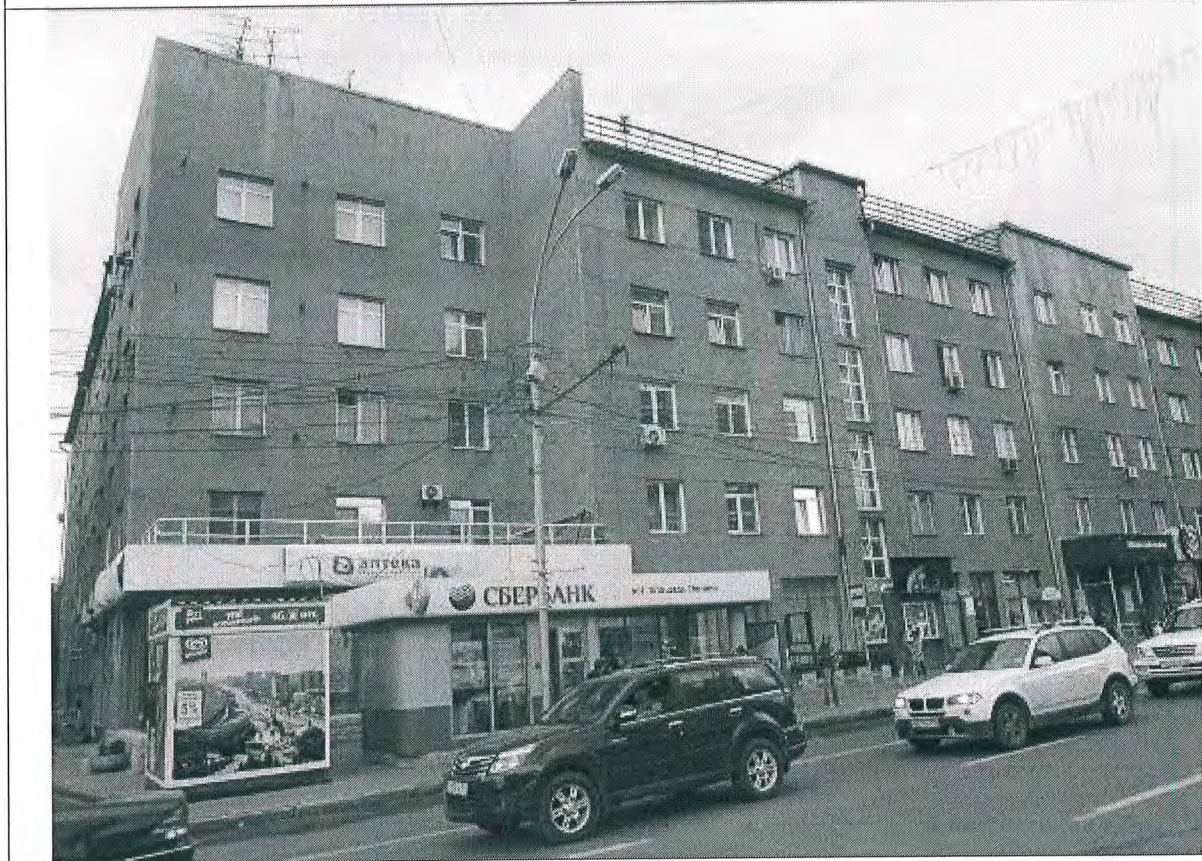
1. Главный фасад (южная часть)

4.13. Часть главного фасада в объеме первого этажа облицована панелями из алюкобонда (фото 1, 2) (не соответствует согласованному в установленном порядке проекту, арх. № 244, 2002).

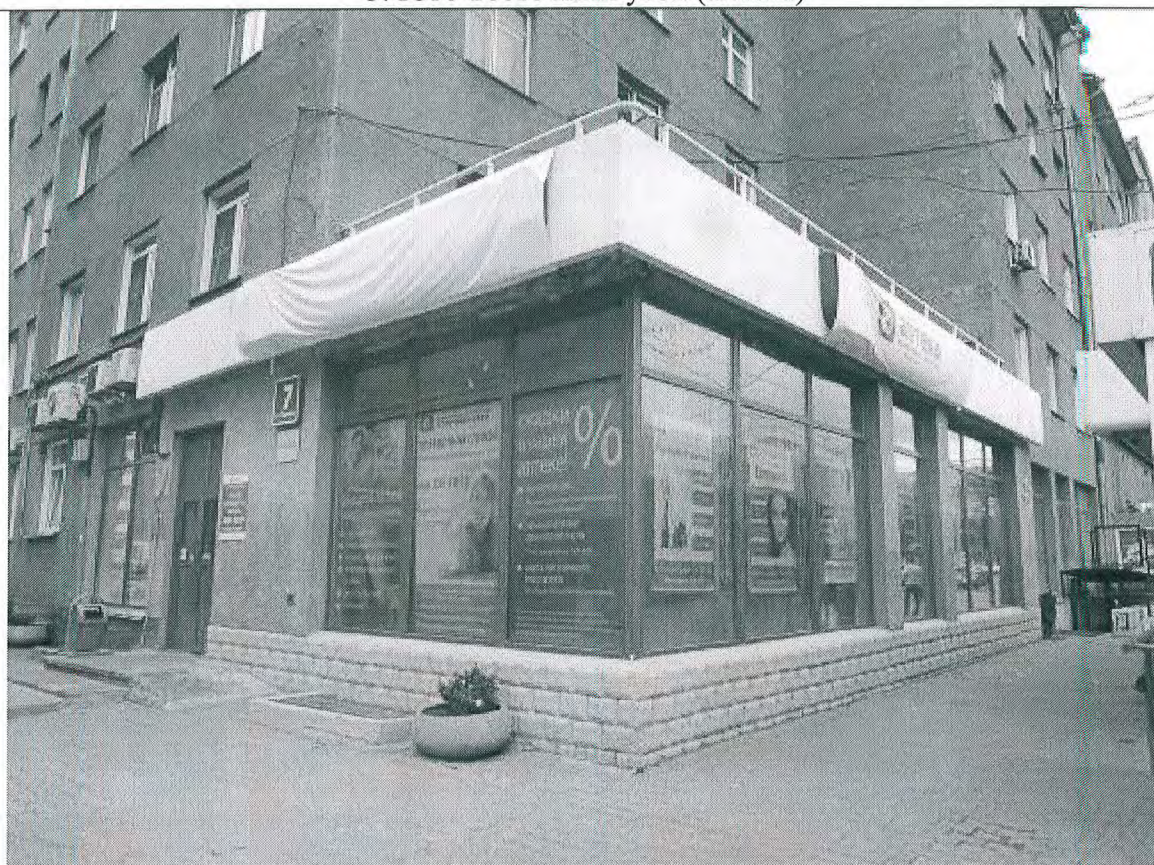
3. Юго-восточный угол (аптека)

4.14. На некоторых участках цоколь облицован бетонной, керамической и керамогранитной плиткой (фото 3, 21, 29, 31, 32, 44, 46) (материалы согласования в установленном порядке в архиве НППЦ отсутствуют).

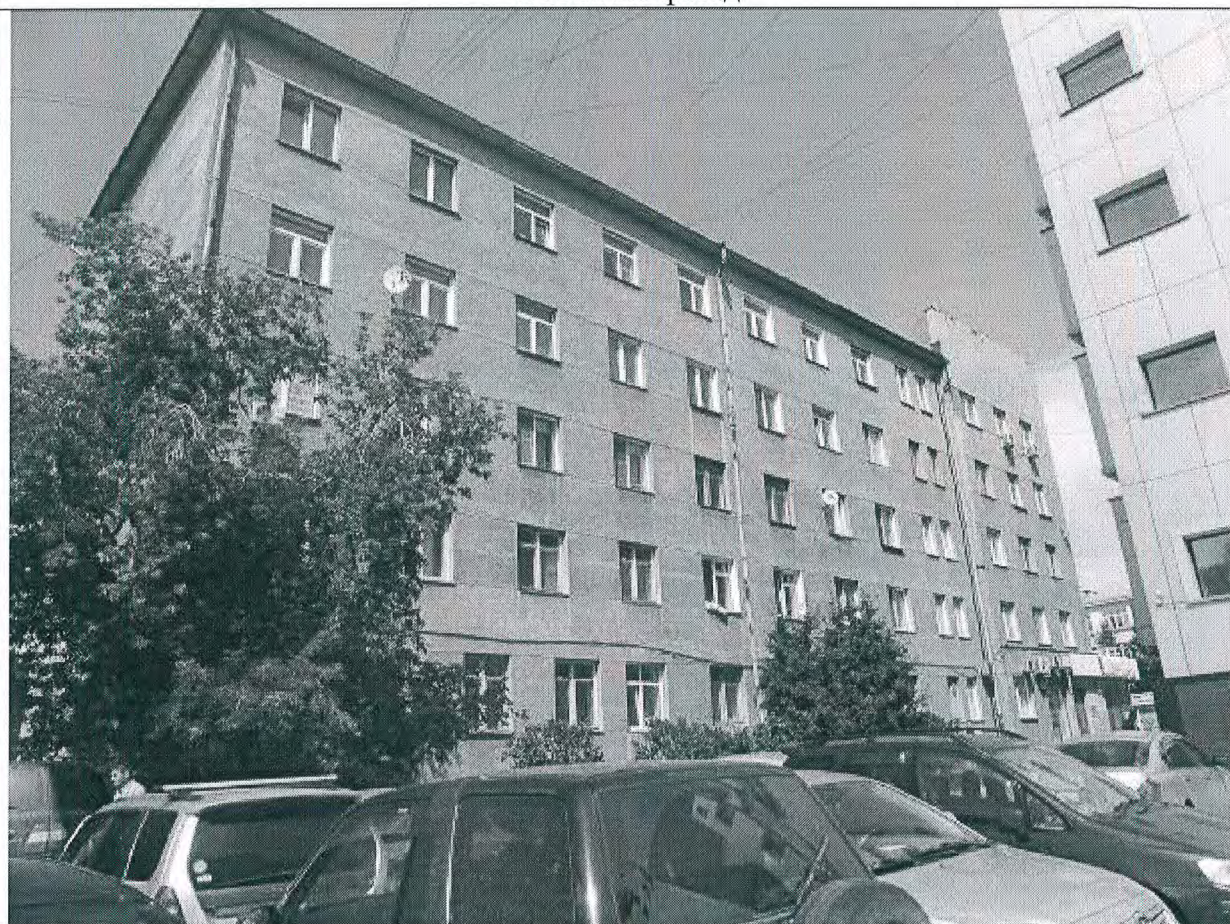
5. Фрагмент дворового фасада (южный объем)

г) Стены: наружные стены выполнены из керамического полнотелого кирпича, на уличных фасадах оштукатурены «под шубу» и окрашены, на дворовых фасадах гладко оштукатурены и окрашены. На дворовых фасадах северного и центрального объемов имеются три одноэтажные пристройки (фото 12, 13, 45). Часть главного (восточного) фасада и южного фасада в объеме первого этажа облицована глухим экраном (фото 2, 3) (материалы согласования в установленном порядке в архиве НПС отсутствуют). На дворовых фасадах наблюдаются участки отпадения отделочного слоя на значительной площади, местами оголение кирпичной кладки стены (фото 5, 6, 7, 10, 12, 13, 14, 41, 42, 45), требуется ремонт. Общее состояние фасадов удовлетворительное.

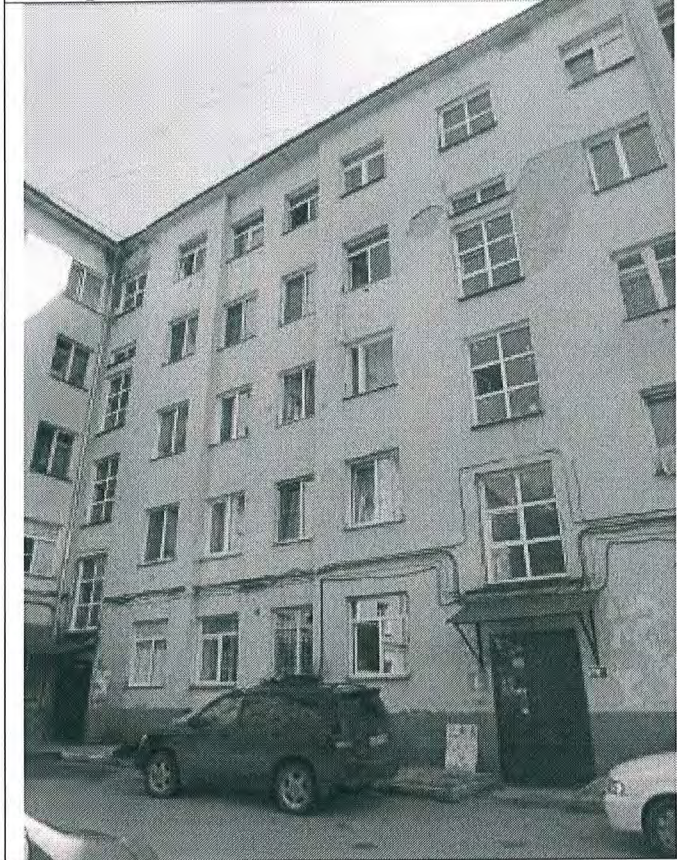
6. Фрагмент дворового фасада (южный объем)

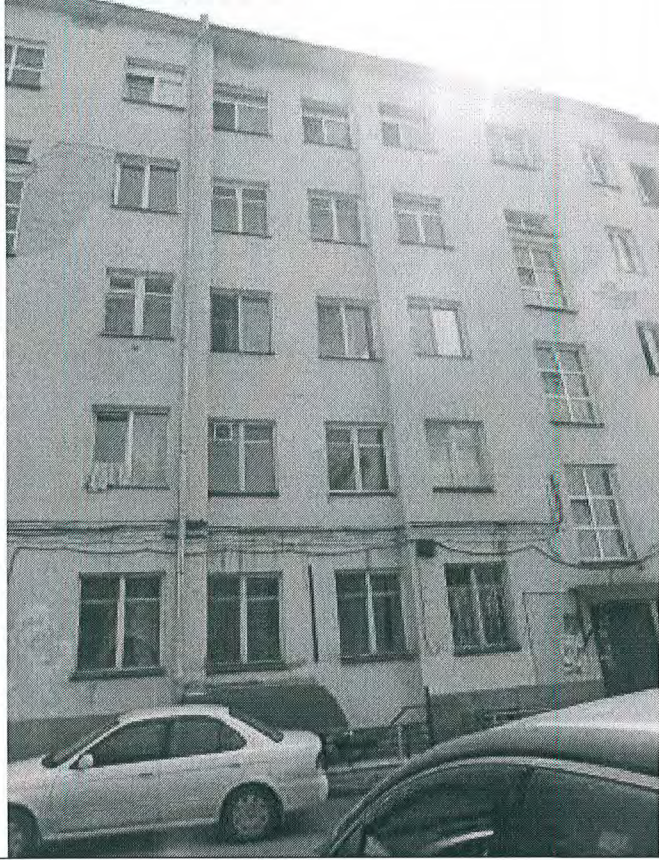
7. Фрагмент дворового фасада (южный объем)

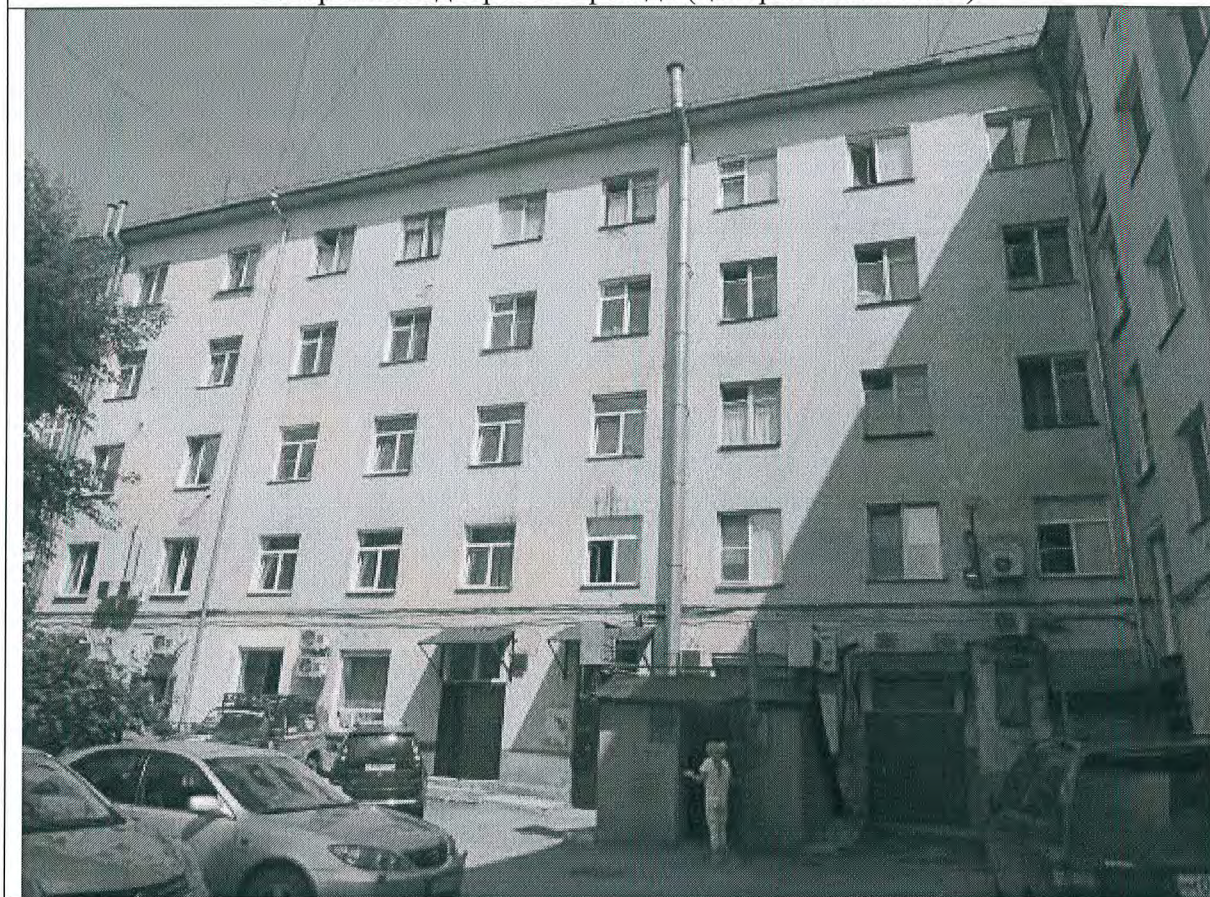
10. Фрагмент дворового фасада (центральный объем)

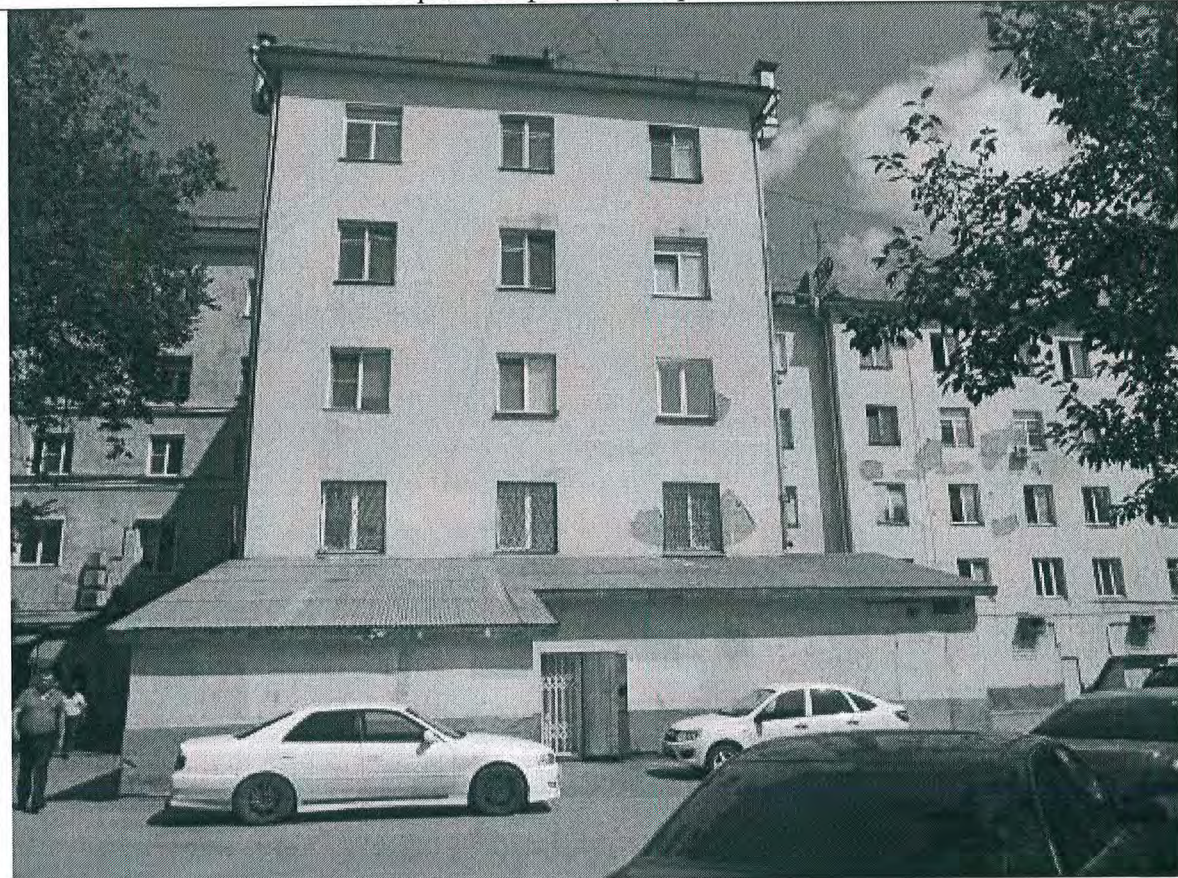
14. Северный фасад (северный объем)

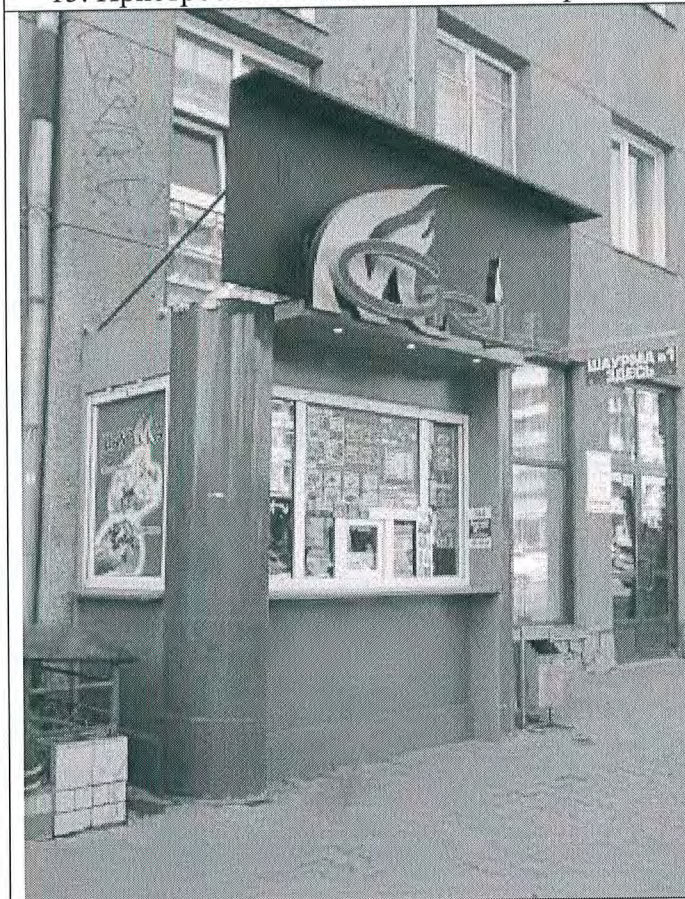
15. Пристроенный киоск на главном фасаде

4.9. На главном фасаде пристроены два киоска (фото 15,16) (материалы согласования в установленном порядке в архиве НППЦ отсутствуют).

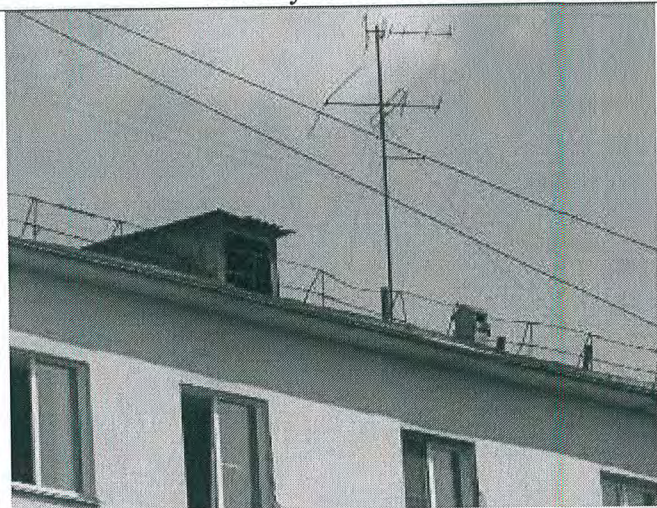
19. Фрагмент помещения чердака

д) Крыша (стропила, обрешетка, кровля, водосточные желоба и трубы): крыша двускатная, стропильная (фото 19), кровля выполнена из волнистого асбоцементного листа. Покрытие имеет многочисленные повреждения, что приводит к протечкам на потолках помещений. В угловой части здания и в ризалитах главного фасада имеются высокие кирпичные оштукатуренные парапетные стенки, покрытые фартуками из оцинкованного металла. Между парапетами и по периметру крыши на дворовых фасадах, а также по периметру крыши выступающего первого этажа южного объема (над аптекой) установлено металлическое решетчатое ограждение (фото 1, 2, 3, 17). Слуховые окна прямоугольного очертания с односкатным покрытием из волнистого асбоцементного листа (фото 18). Жалюзийные решетки в проемах некоторых слуховых окон отсутствуют, имеющиеся деревянные жалюзийные решетки деформированы. Завершения вентиляционных шахт металлические. Водосток наружный, организованный. Водосточные трубы круглого сечения, выполнены из оцинкованного металла. На трубах имеются локальные повреждения покрытия, очаги коррозии. У одной трубы на главном фасаде отсутствуют воронка и верхнее звено (фото 20).

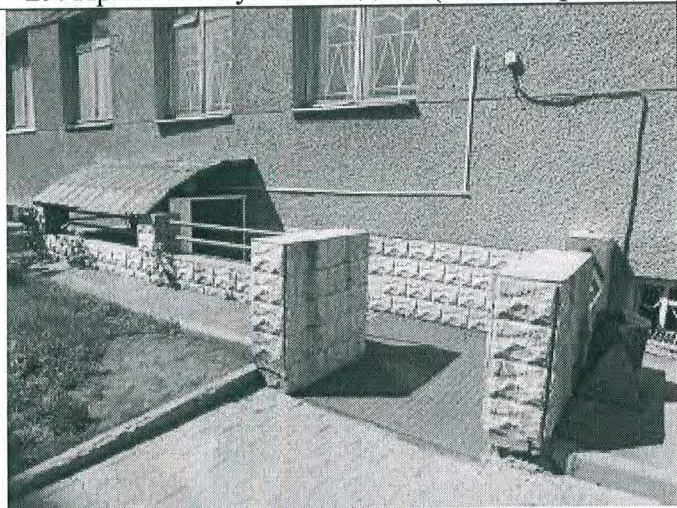
30. Световой приямок (южный фасад)

и) Пряжки, крыльца: световые пряжки закругленной и прямоугольной в плане формы: стенки бетонные, оштукатурены и окрашены, бортики невысокие, оштукатурены «под шубу» и окрашены, бортики некоторых пряжек облицованы керамической, керамогранитной и бетонной плиткой (фото 22, 23, 28, 30) (материалы согласования в установленном порядке в архиве НППЦ отсутствуют). Сверху накрыты металлическими решетками и металлическим листом. На стенках некоторых пряжек наблюдается отпадение отделочного слоя, трещины в бетоне, бионалет, скопление бытового мусора, прорастание сорной поросли (фото 22). На бортиках одного из световых пряжек южного фасада наблюдается отпадение отделочного слоя (фото 30).

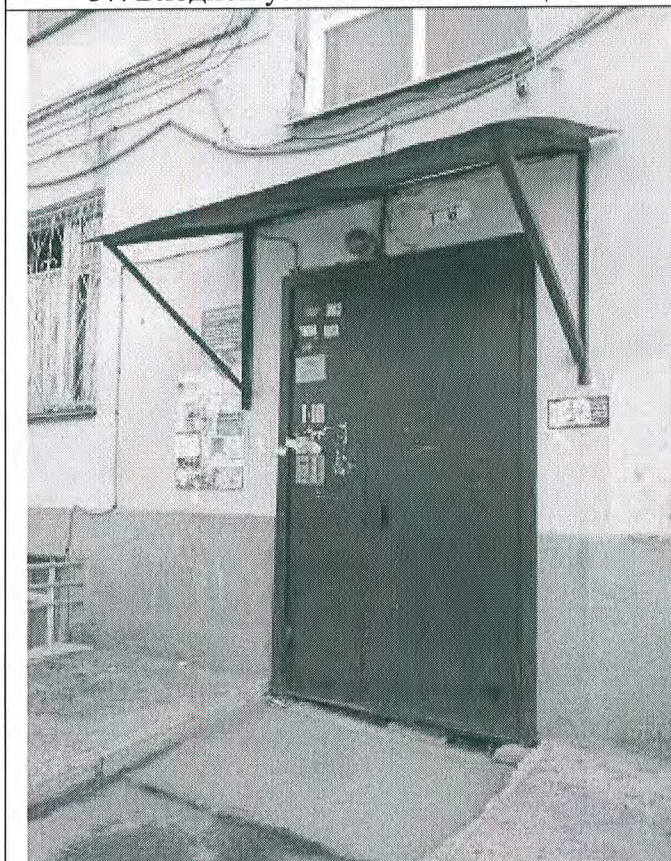
37. Входной узел в жилые помещения

Над входами в помещения на дворовых фасадах установлены современные металлические односкатные козырьки на металлических кронштейнах (фото 37).

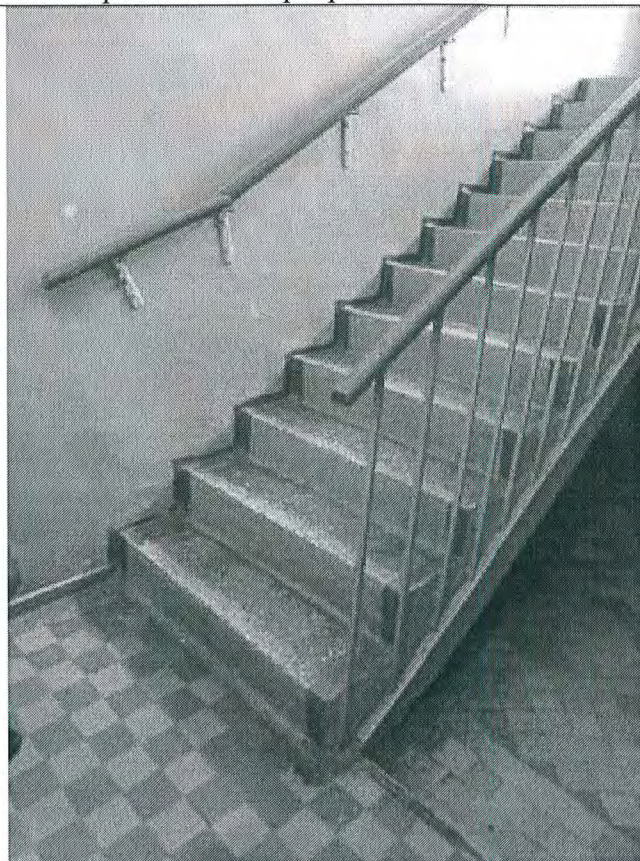
38. Фрагмент интерьера лестничной клетки

ж) Лестницы: лестницы в объеме лестничных клеток железобетонные двухмаршевые с поворотом на 180°, ограждение металлическое решетчатое окрашенное, поручень деревянный профилированный окрашенный (фото 38).

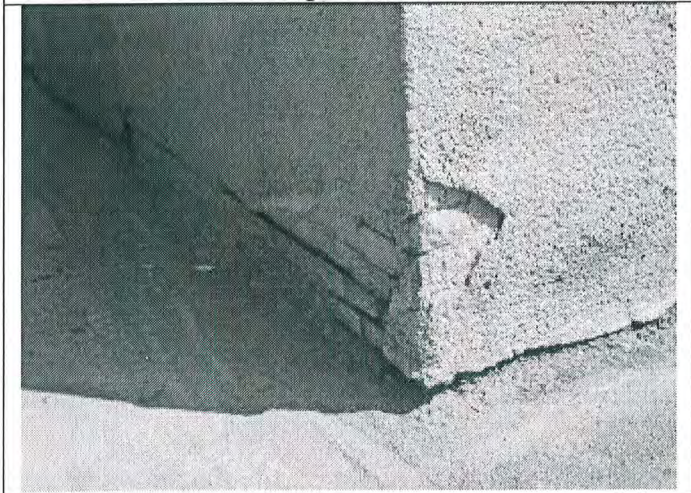
43. Дефекты отделки цоколя на дворовом фасаде

в) Цоколи и отмостки около них: цоколь кирпичный, оштукатурен «под шубу» и окрашен, на некоторых участках выполнена отделка цоколя бетонной и гранитной плиткой. Наблюдается локальное отпадение штукатурного слоя до кирпичной кладки и отпадение плитки (фото 43-46). Вследствие ремонта отмостки нарушена нижняя часть цоколя по периметру здания на дворовых фасадах (фото 43), требуется ремонт.

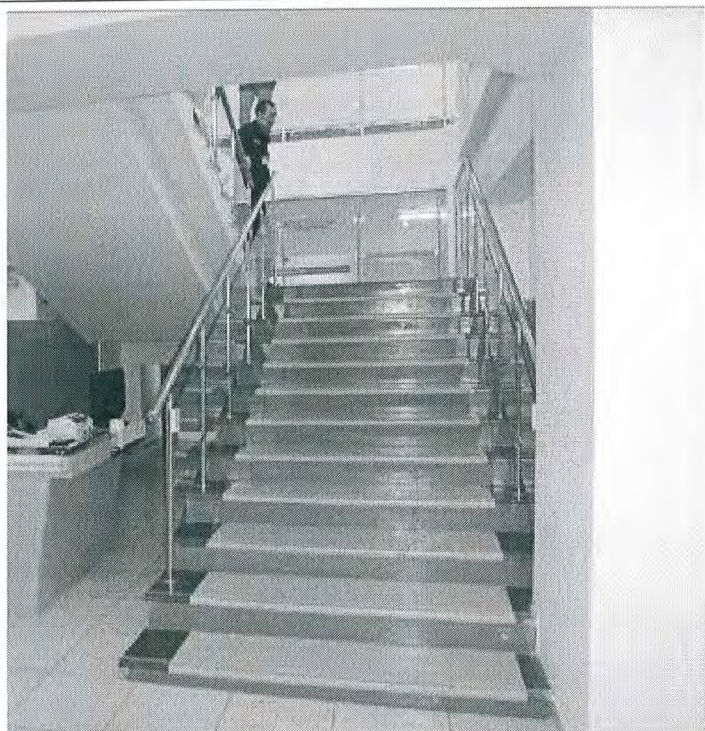
50. Современная внутренняя лестница в северном объеме

В северном объеме обустроена современная внутренняя лестница для спуска в подвальные помещения (фото 50) (согласована в установленном порядке, арх. № 244, 2002): двухмаршевая с поворотом на 180°, ступени лестницы облицованы керамогранитной плиткой, ограждение из хромированного металла и стеклянных экранов, поручень металлический. Металлические косоуры подшиты ГКЛ.

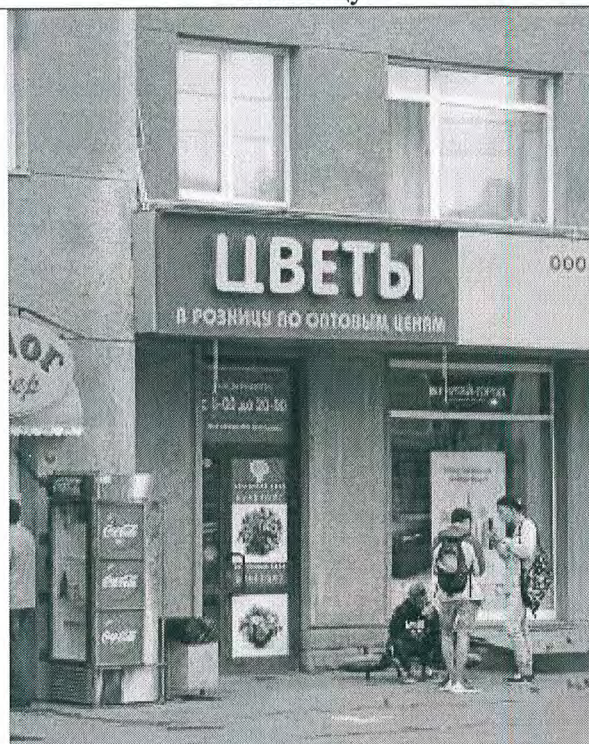
51. Вход на современную внутреннюю лестницу

В центральном объеме выполнена современная внутренняя лестница с входом со стороны главного фасада (фото 51) (материалы согласования в установленном порядке в архиве НПЦ отсутствуют).
