## **А К Т**

**технического состояния объекта культурного наследия регионального значения  
«Дом жилой», расположенного по адресу:  
Новосибирская область, Мошковский район,  
с. Сарапулка, ул. Советская, 16,  
включённого в единый государственный реестр объектов культурного наследия  
(памятников истории и культуры) народов Российской Федерации (далее – Реестр),  
по состоянию на 17.07.2018**

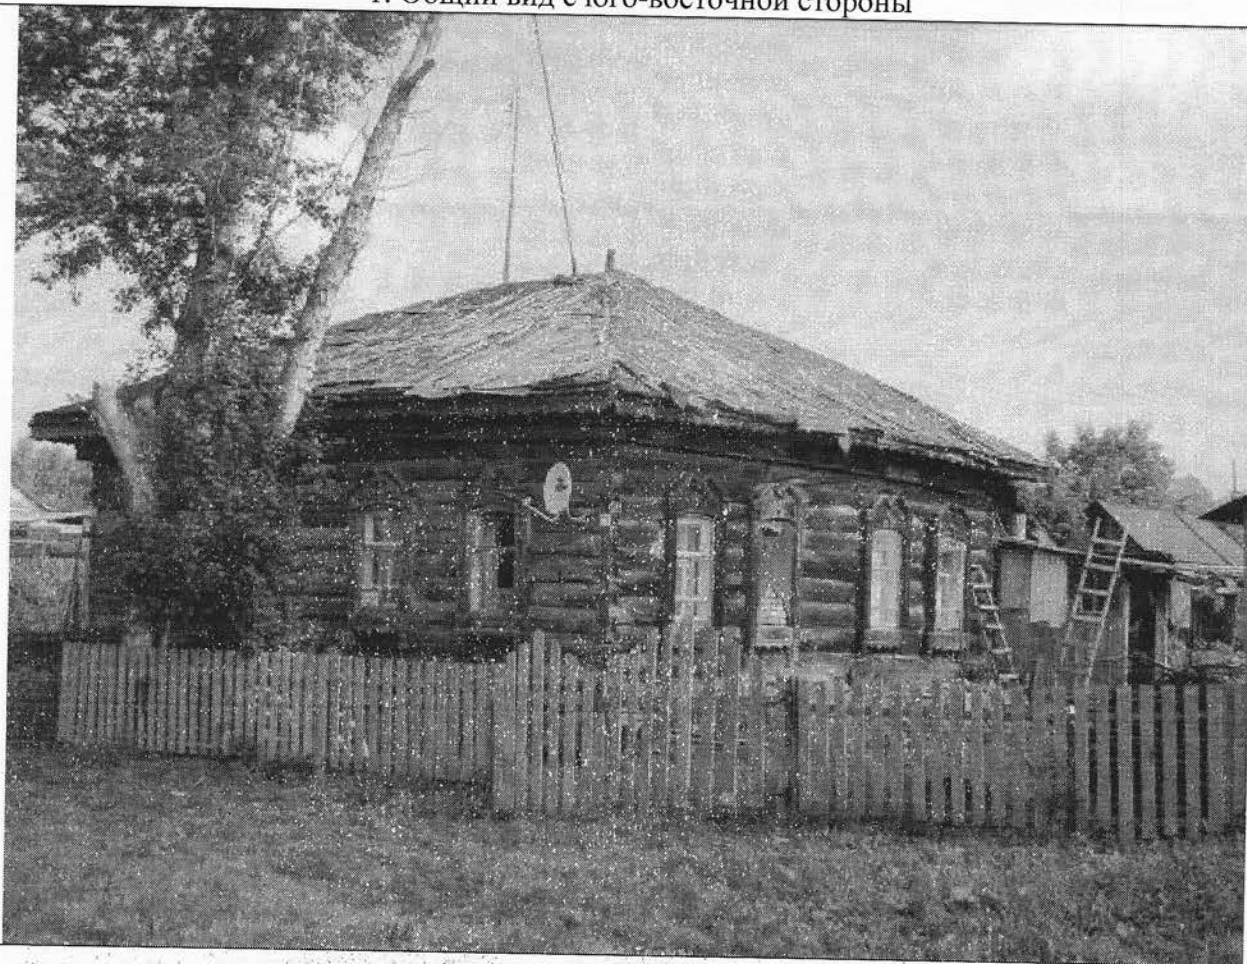
1. Общий вид с юго-восточной стороны

д) Крыша (стропила, обрешетка, кровля, водосточные желоба и трубы): крыша основного объема вальмовая, чердачная. Кровля выполнена из различных материалов (черного металла, черепицы, покрытых суриком; рубероида и полимерного рулонного материала) по деревянным стропилам и обрешетке (фото 1, 2, 4). Наблюдается провисание конструктивных элементов крыши.

Общее состояние неудовлетворительное, требуется ремонт крыши, включая подшивку карниза, и замена кровельного покрытия: выполнить из материала, определенного научно-проектными изысканиями, согласованными в установленном порядке.

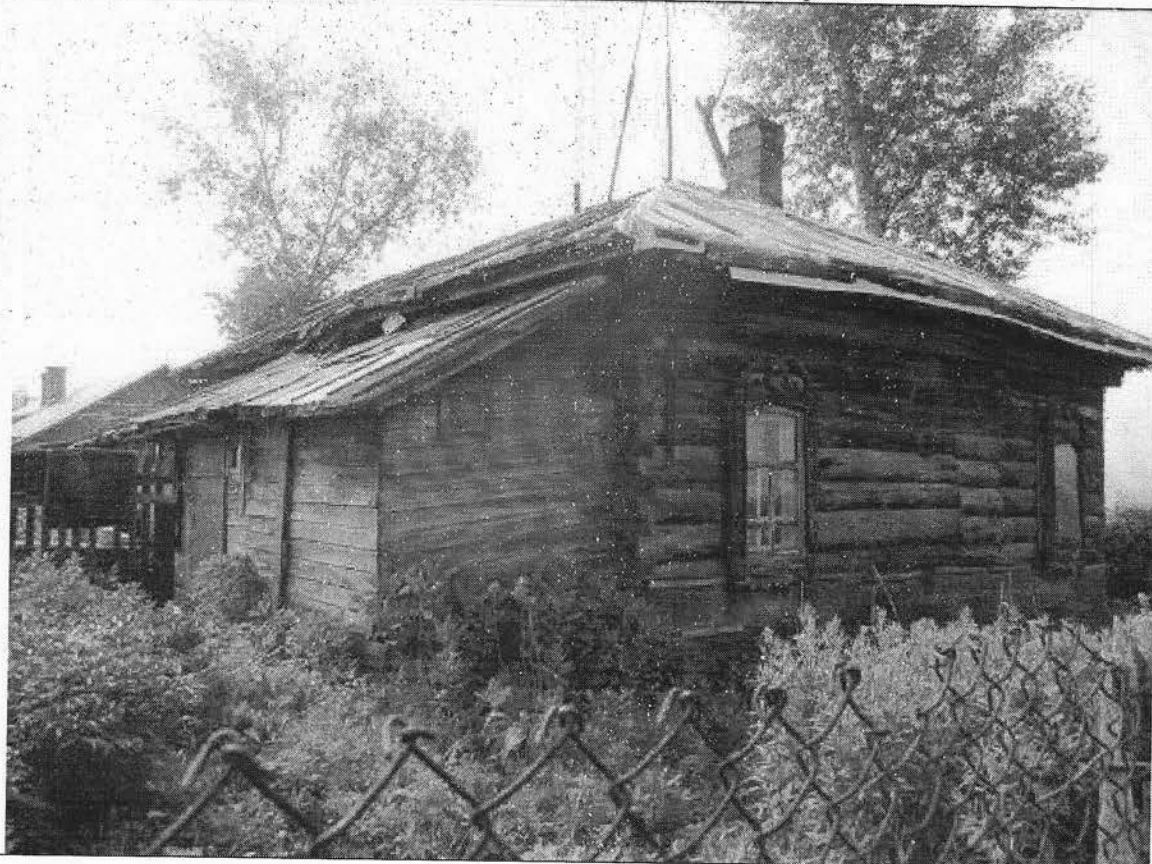
2. Общий вид с северо-западной стороны

Карниз большого выноса, подшит деревянной доской. Часть досок подшивки сломана, на западном фасаде наблюдается деформация (фото 2, 5).

Над северной пристройкой крыша односкатная, кровля аналогичная основному объему (фото 2, 7).

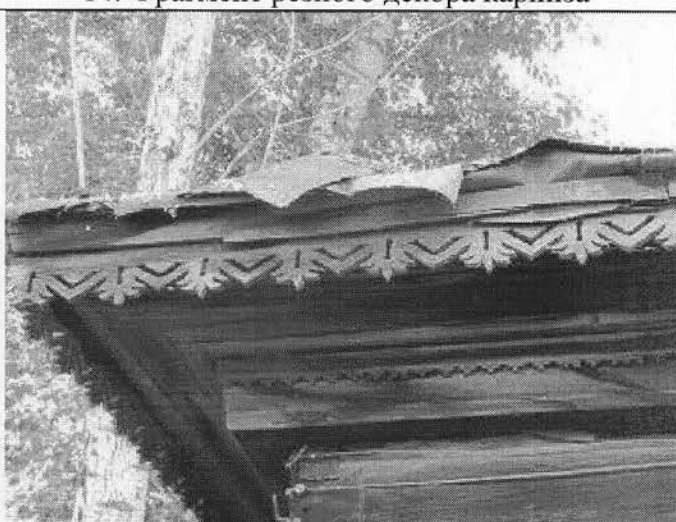
14. Фрагмент резного декора карниза

Фасады завершены полоской фриза, декорированного доской с зубчатым контуром по нижнему краю («городчатый пояс»). Развитый карниз увенчан подзором – выносной доской со сквозной порезкой, рисунок которой также распространен в Новосибирске, Каинске, Колывани.

Древесина декоративного убранства рассохлась, некоторые детали резьбы сломаны, многие утрачены.

Общее состояние неудовлетворительное, требуется реставрация декоративного убранства.

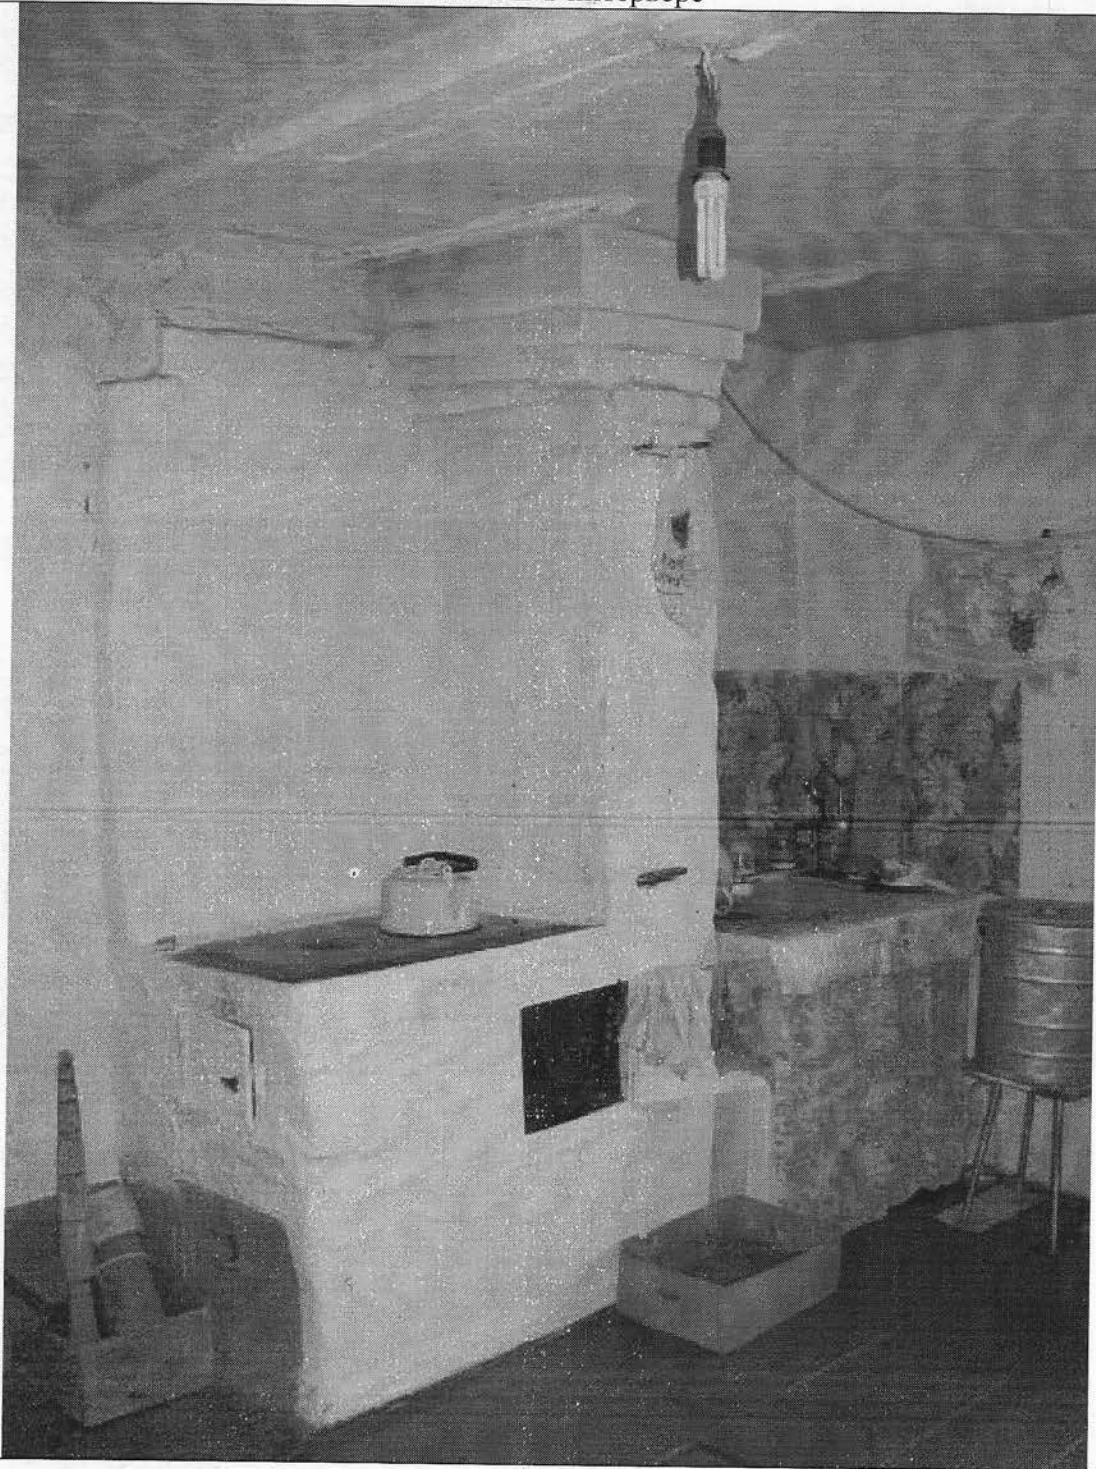
16. Печь в интерьере

Дом состоит из двух квартир, в каждой из которых по два помещения: кухня и жилая комната, разделенные внутренней бревенчатой стеной. В кухнях сохранились печи (фото 18).

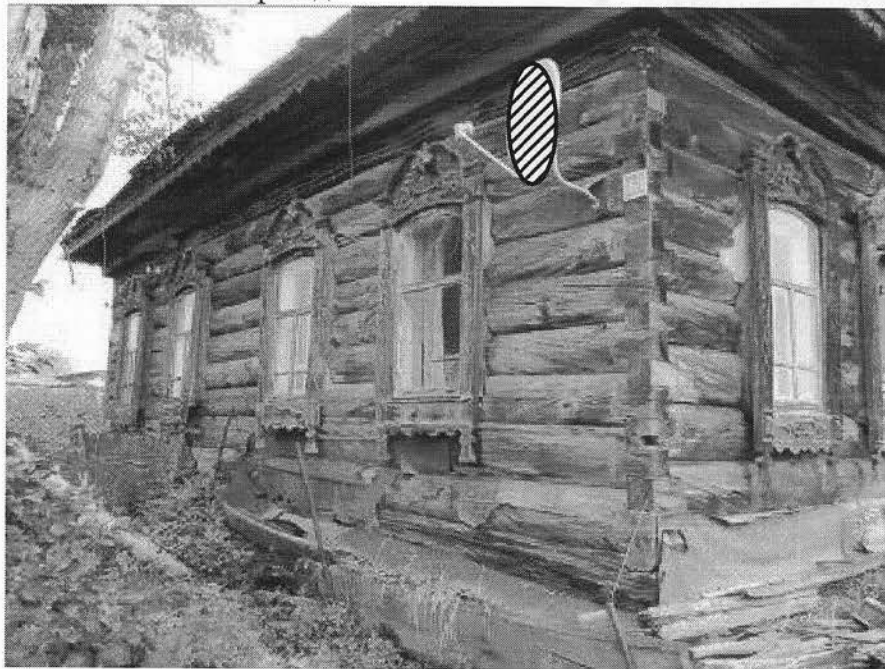
Схема 1. Южный фасад

4.3. На южном фасаде размещена спутниковая антенна (см. прил. № 1 схема 1).

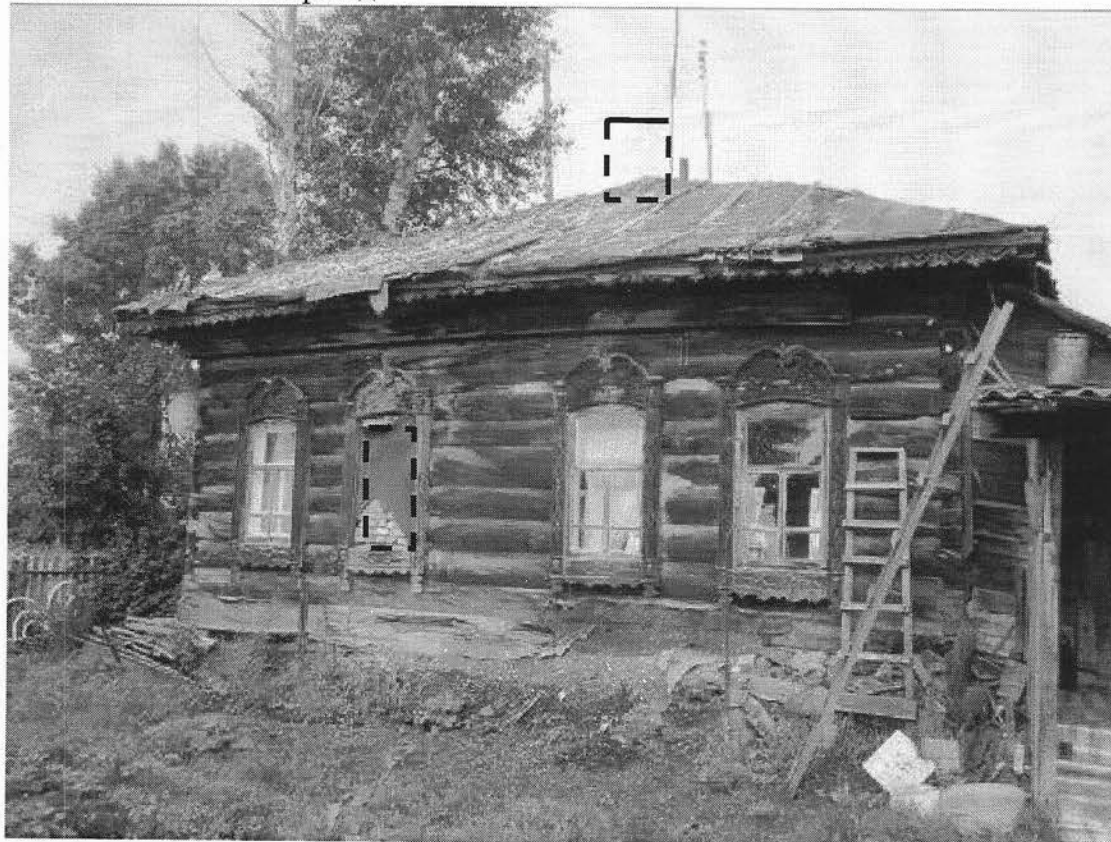
Схема 2. Восточный фасад

4.2. Заложены два оконных проема на западном фасаде и один оконный проем на восточном фасаде (см. прил. № 1 схемы 2, 3).
