**ГОСУДАРСТВЕННАЯ ИНСПЕКЦИЯ ПО ОХРАНЕ  
ОБЪЕКТОВ КУЛЬТУРНОГО НАСЛЕДИЯ  
НОВОСИБИРСКОЙ ОБЛАСТИ**

**ПРИКАЗ**

**Об утверждении особенностей (предмета охраны) объекта культурного наследия регионального значения - памятника архитектуры «2-этажный деревянный дом», расположенного по адресу: Новосибирская область, г. Куйбышев, ул. Папшева, 7, послуживших основанием для включения его в единый государственный реестр объектов культурного наследия (памятников истории и культуры) народов Российской Федерации и подлежащих обязательному сохранению**

**Особенности (предмет охраны) объекта культурного наследия регионального значения - памятника архитектуры «2-этажный деревянный дом», расположенного по адресу: Новосибирская область, г. Куйбышев, ул. Папшева, 7, послужившие основанием для включения его в единый государственный реестр объектов культурного наследия (памятников истории и культуры) народов Российской Федерации и подлежащие обязательному сохранению**

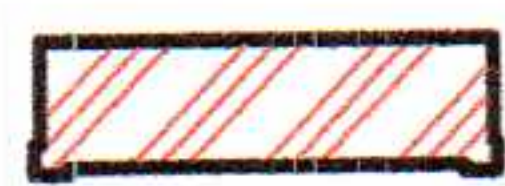
Балконы-галереи

2) материал (дерево) опор и ограждения галерей-балконов, а также габариты, конфигурация и профиль продольного сечения опор в виде колонок на постаментах (Приложение к предмету охраны, рис. 9-11);

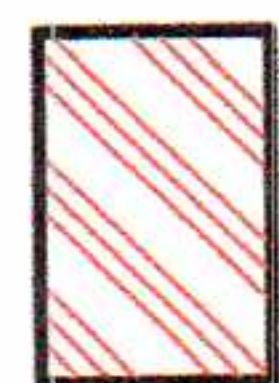
Пристройка входа в подвал (в исторических габаритах)

1. Объемно-пространственная композиция двухэтажного с подвалом здания нач. XX в. Г-образной формы плана, усложненной выступом одноэтажного объема входа в подвал со стороны юго-западного фасада (с учетом его подлинных габаритов), включая галереи-балконы юго-западного фасада, в том числе высотные отметки по венчающему карнизу основного объема и пристроенного объема входа в подвал на нач. XX в. (Приложение к предмету охраны, рис. 1, 2).

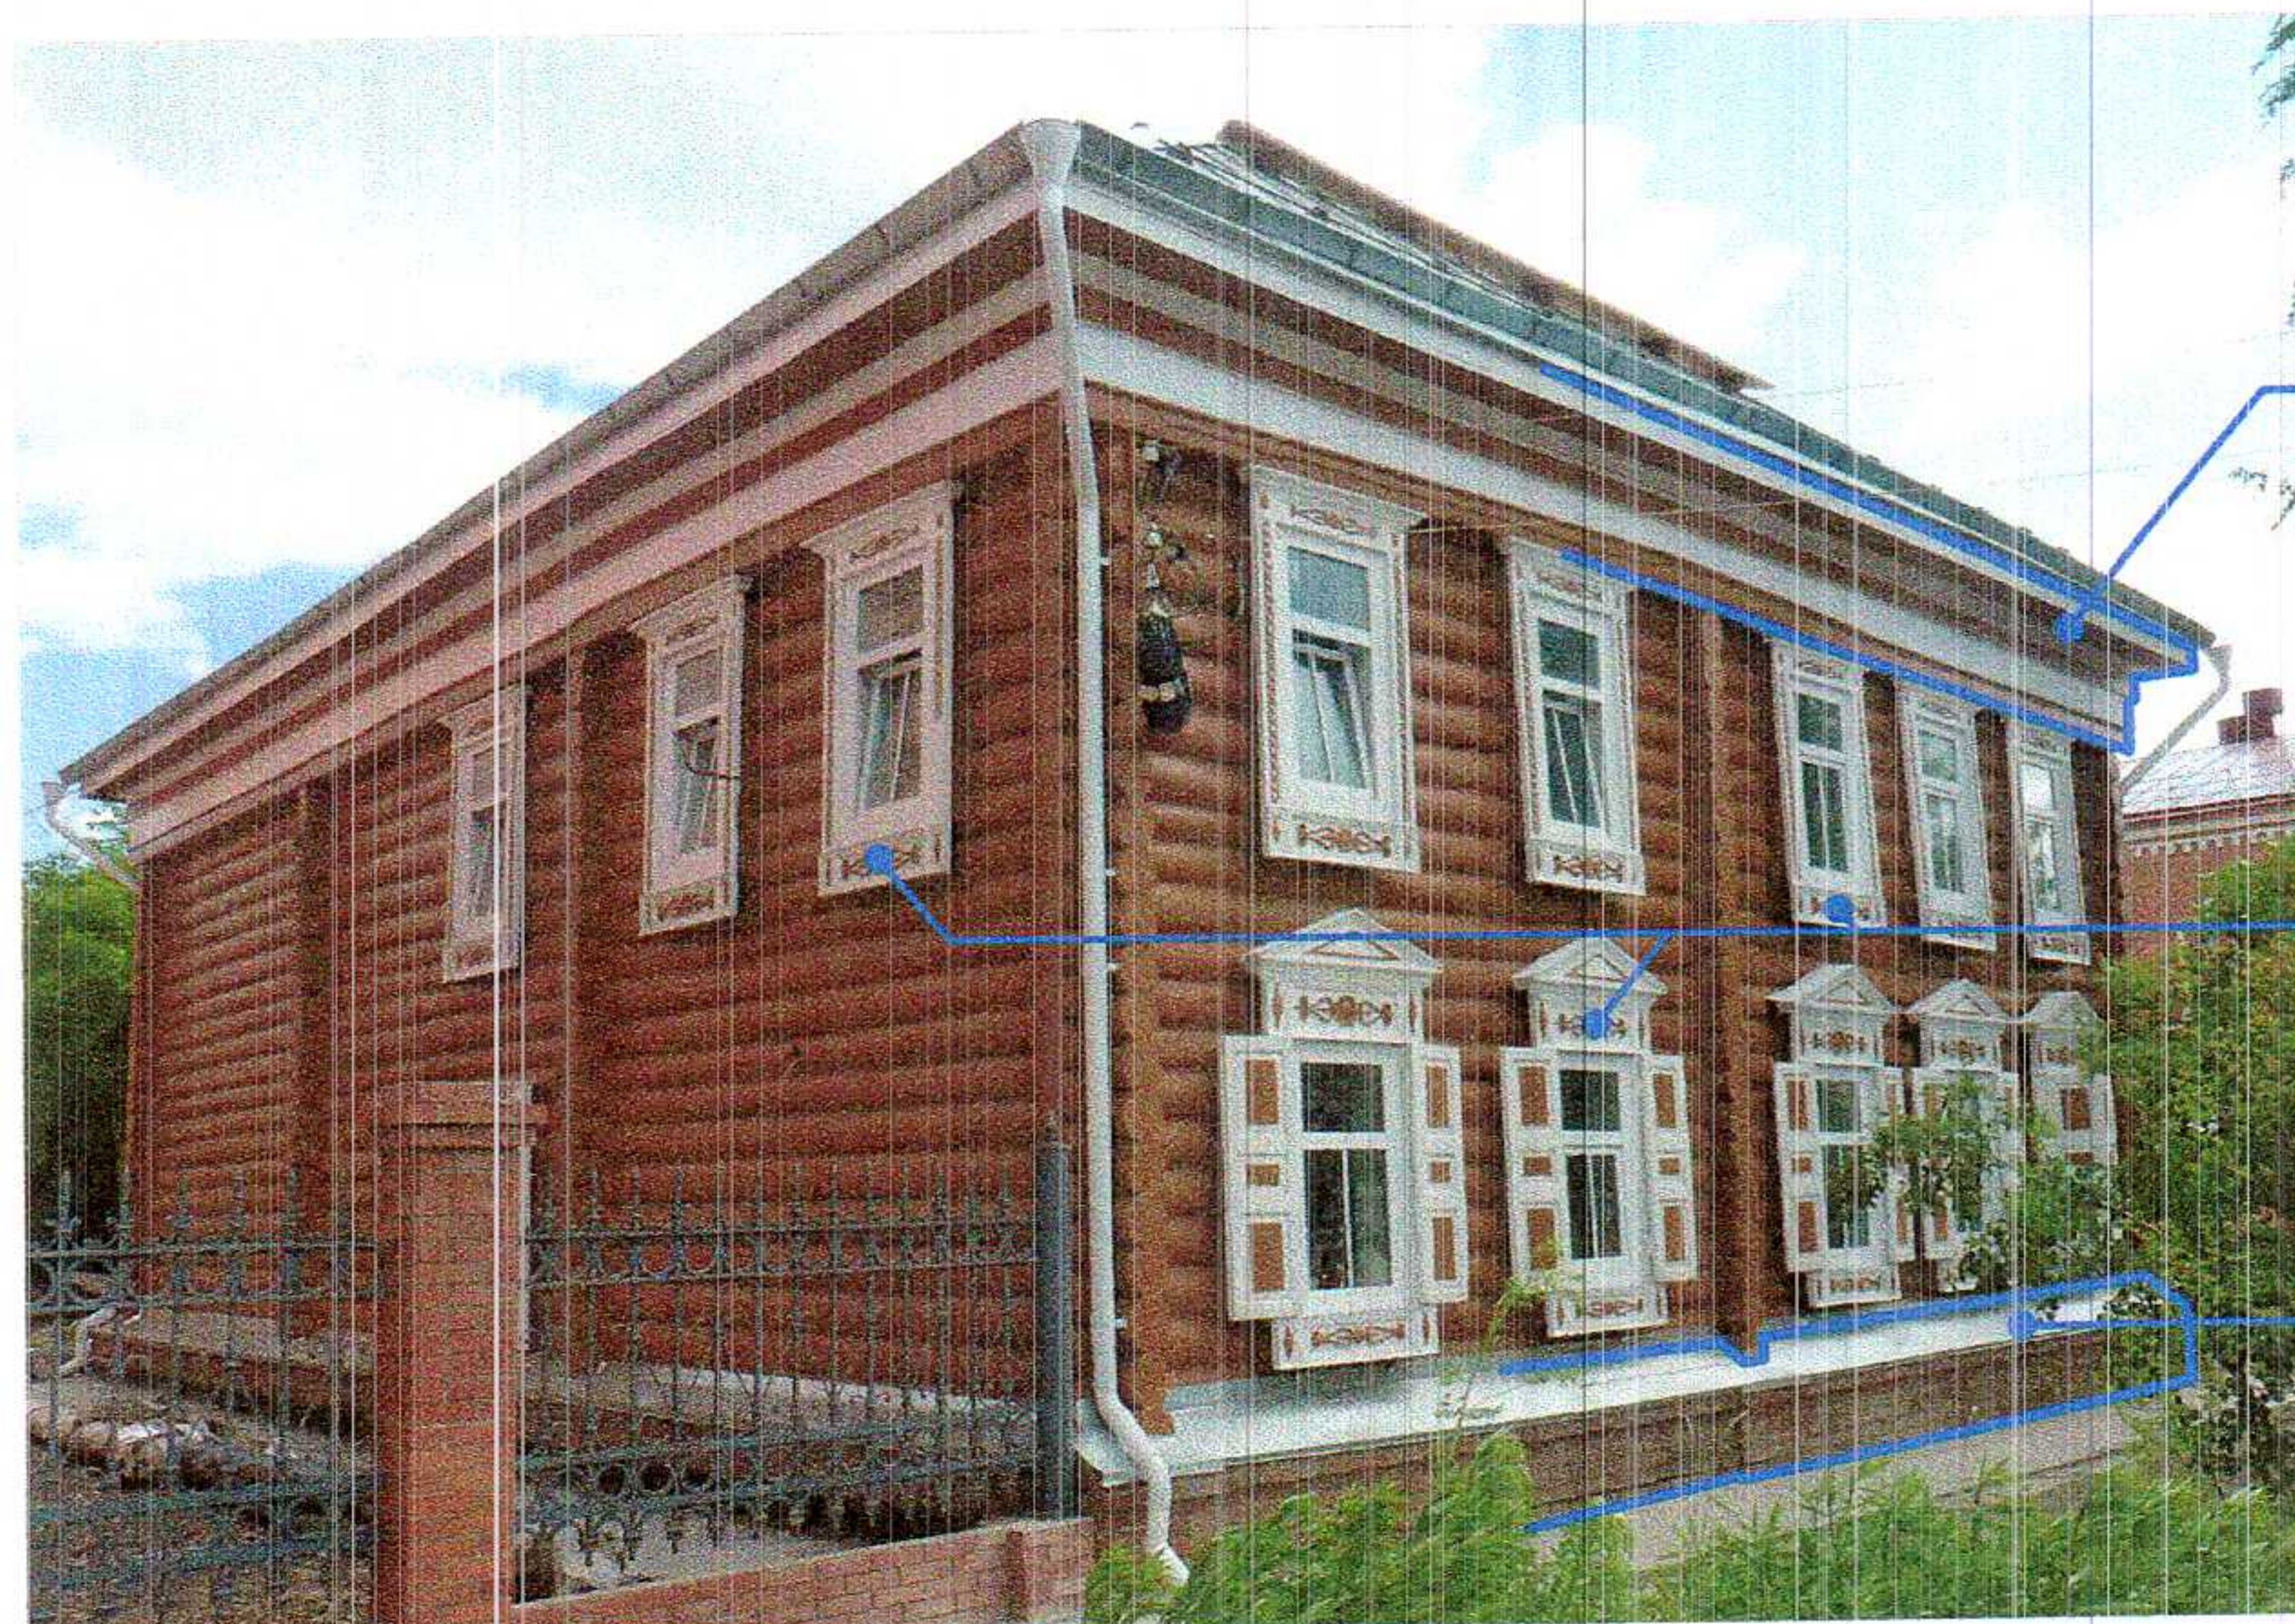
местоположение карнизной и фризовой части

оформление оконных проемов

цокольная часть

Рис. 3. Схема обозначения архитектурно-художественного оформления северо-западного и северо-восточного фасадов. На основе фото 2019 г.

1) композиционное решение и архитектурно-художественное оформление фасадов, включая месторасположение, форму, размер и оформление оконных проемов, карнизной и фризовой части, балконов-галерей, на нач. XX в., в том числе материал (дерево) обшивки и подшивки карнизной, фризовой частей, площадки балкона (доска, профилированные бруски, их ширина и профиль);

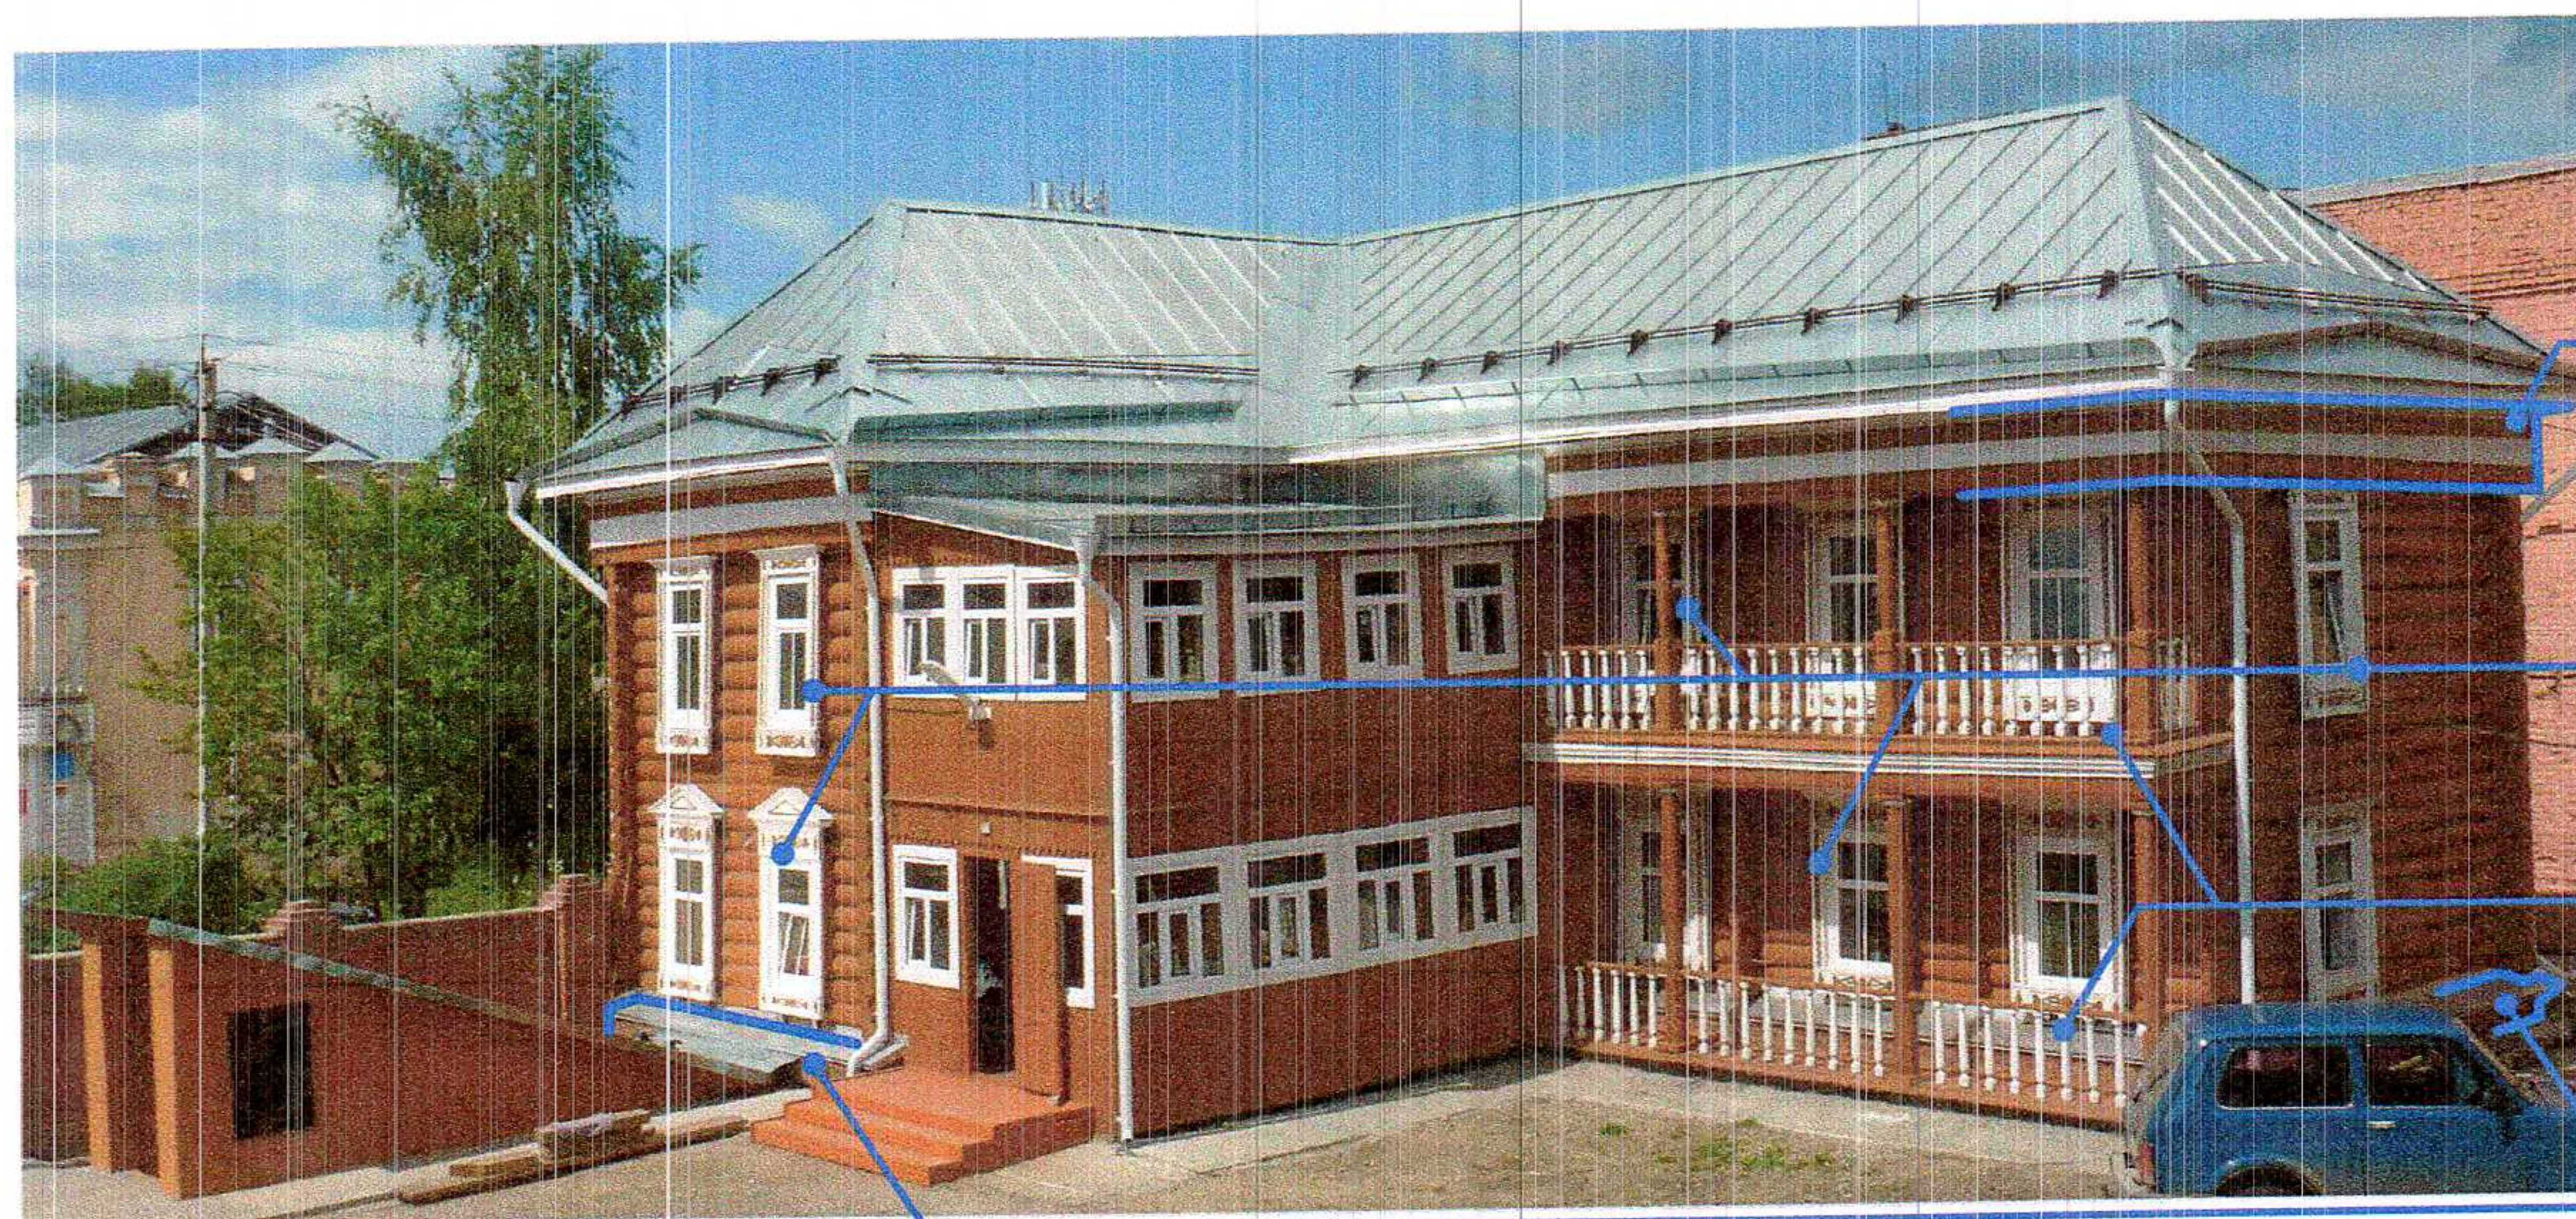
местоположение карнизной и фризовой части

оформление оконных проемов

балконы-галереи

цокольная часть

Рис. 4. Схема обозначения архитектурно-художественного оформления юго-западного и юго-восточного фасадов. На основе фото 2019 г.
