**Акт технического состояния
объекта культурного наследия федерального значения
(за исключением объектов, перечень которых утверждается Правительством Российской Федерации), регионального значения, местного (муниципального) значения, выявленных
объектов культурного наследия**

«Памятник деревянного зодчества»

по результатам осмотра « 21 » октября 2020 года

улица **Красноярская** **112** корп./стр. пом./кв.

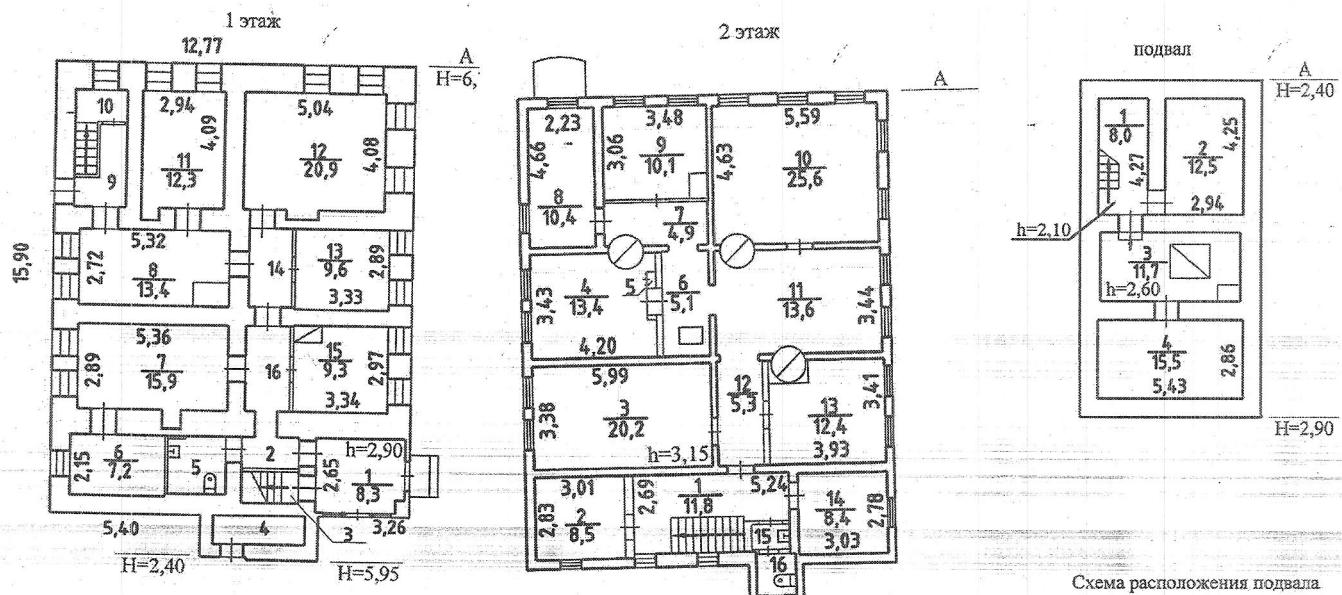
1 этаж

2 этаж

Подвал

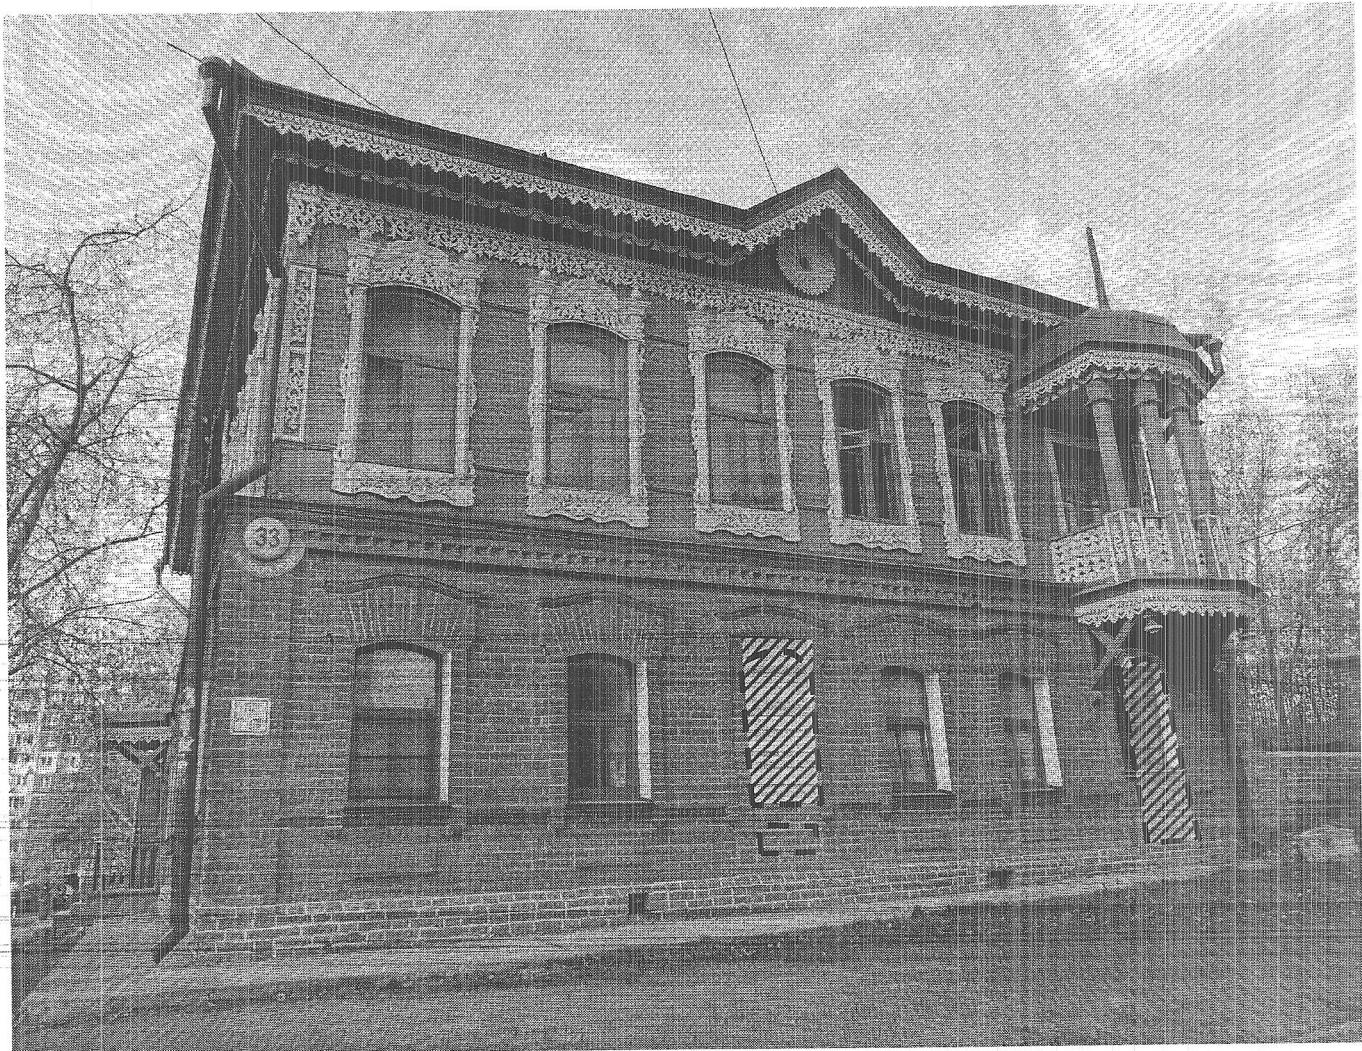
Схема № 1. Главный юго-восточный фасад.

4.1. В «советский период» были утрачены несколько проемов на разных фасадах. Два проема первого этажа реконструированы: один оконный проем - в дверной; один дверной проем - в оконный (приложение № 2 схемы 1, 2; Приложение № 3 фото 2, 4). Два оконных проема первого этажа заложены (приложение № 2 схемы 1, 3; Приложение № 3 фото 2, 11).

4.4. На входах дворовых фасадов установлены наружные двери современных конструкций (Приложение № 3 фото 4, 9, 11, 12). На окнах отсутствуют ставни (Приложение № 3 фото 1-4).

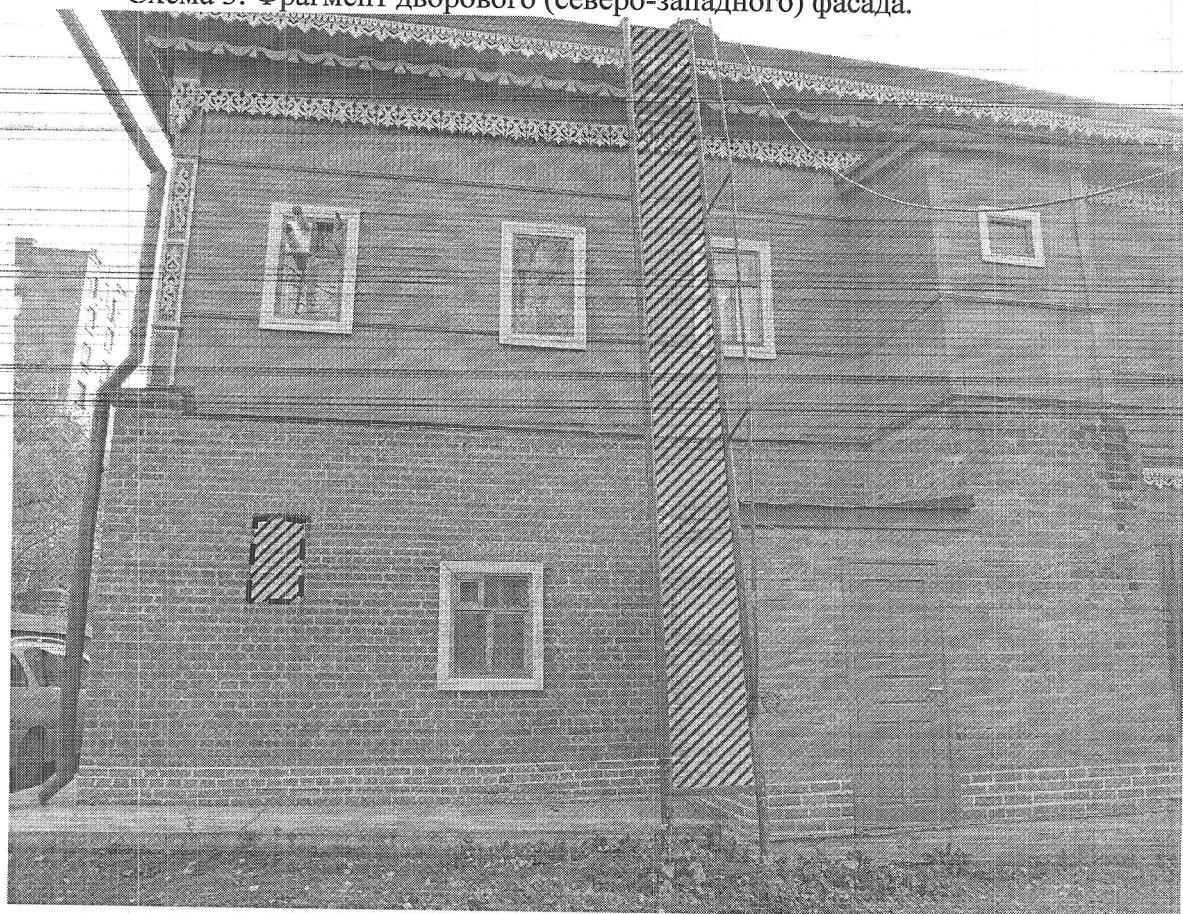
Схема 3. Фрагмент дворового (северо-западного) фасада.

4.3. На дворовом фасаде установлена металлическая лестница (приложение № 2 схема 3; Приложение № 3 фото 11).

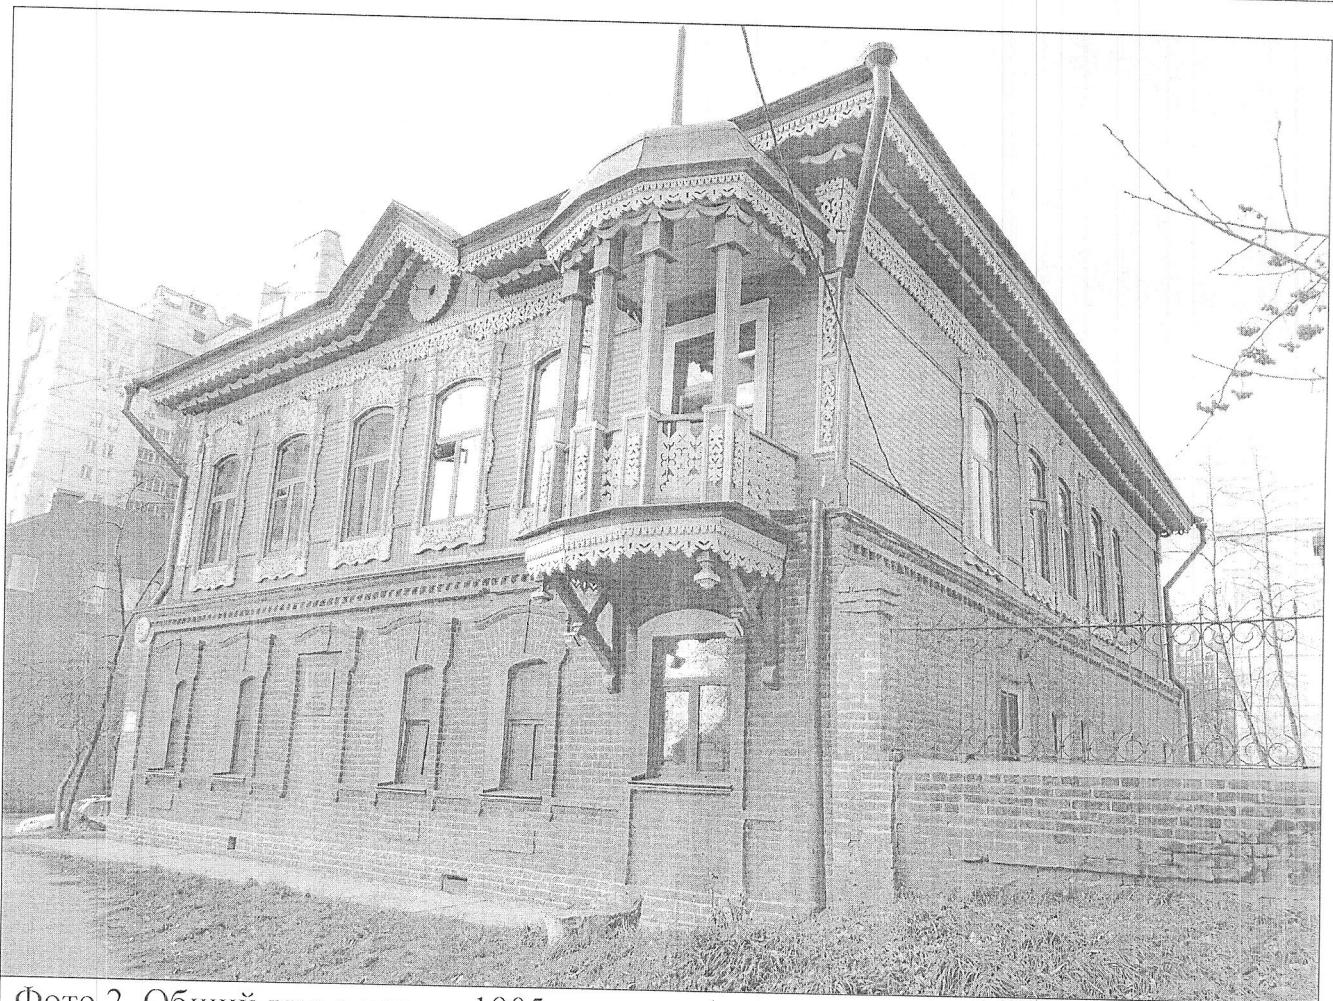
Фото 2. Общий вид с улицы 1905 года.

4.2. Исторический вид водоприемных воронок не сохранился при неоднократных ремонтах крыши и замене элементов наружного водостока (Приложение № 3 фото 2, 3).

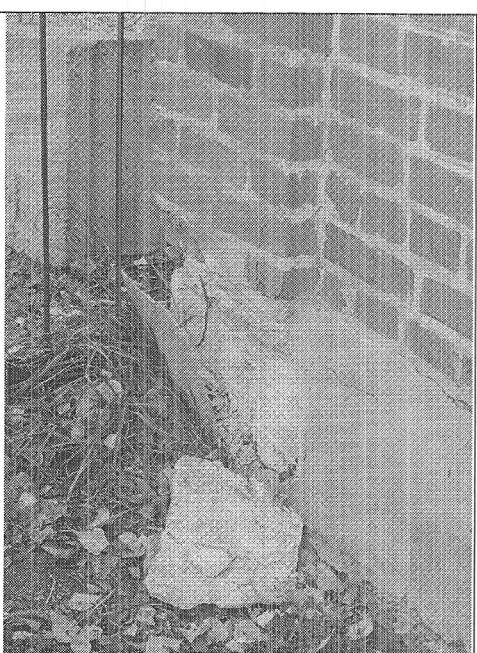
Фото 14. Фрагмент ограды со стороны ул. Красноярская

ж) садовые сооружения (откосы, подпорные стенки, лестницы, пандусы, стопопандусы, лотки для отвода дождевых и талых вод, колодцы, дренажи, каскады): отсутствуют, территория объекта культурного наследия огорожена кирпичной оградой с фигурной кованой решеткой и металлическими воротами. Кладка стены выполнена с расшивкой швов, металлические элементы окрашены. Цоколь стены в зоне въезда оштукатурен. Наблюдаются дефекты отделки цоколя на лицевой стороне ограды: растрескивание штукатурного слоя и локальные отпадения фрагментов штукатурки. Кирпичная ограда во входной зоне со стороны двора оштукатурена с расшивкой швов и окрашена под кирпич: наблюдается неоднородность окраски. Общее состояние ограждения удовлетворительное. Требуется ремонт штукатурки цоколя лицевой стороны ограды и окраска оштукатуренных поверхностей с внутренней стороны ограды. На территории памятника установлена комплексная котельная (теплоробот).
