**Акт технического состояния  
объекта культурного наследия (памятника истории) регионального, местного  
(муниципального) или федерального значения**

**«Памятник на братской могиле партизан–жертв колчаковщины»**

по результатам осмотра « 04 » сентября 2020 года

**Краснозёрский район, село Петропавловка**

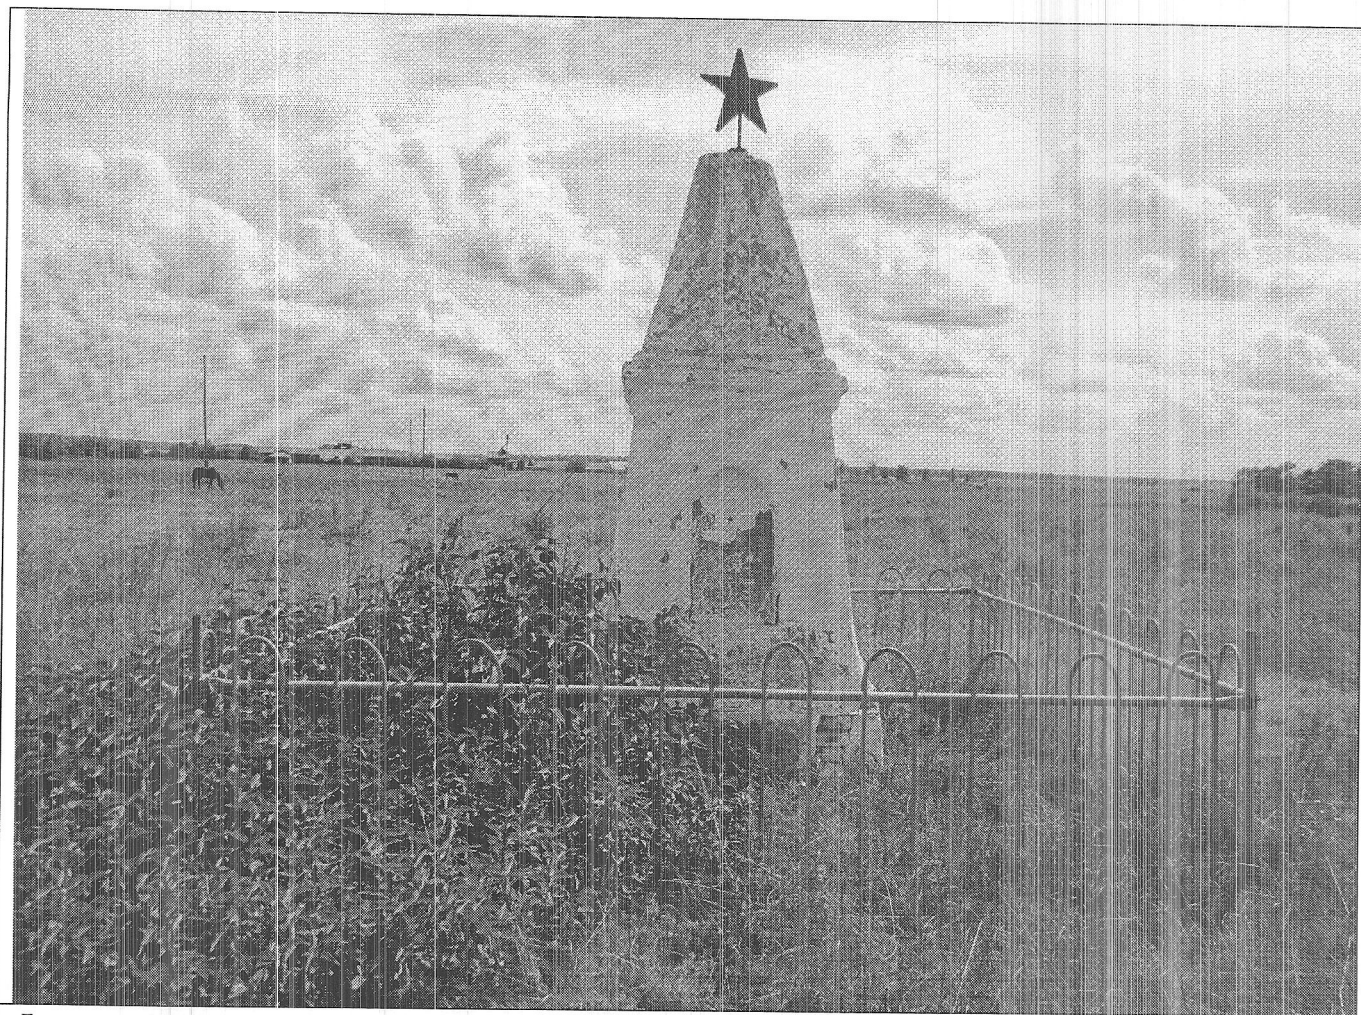
Фото 1. Общий вид лицевой (северо-западной) стороны.

а) надмогильное(ые) сооружение(я) (obeliski, постаменты, плиты, надписи, скульптуры): obelisk выполнен в форме усеченной равносloнной пирамиды на квадратном основании, имеющем отвесные грани. Пирамидальное завершение, на котором укреплена на стержне металлическая пятиконечная звезда, отделено от нижней части obeliska ступенчатым карнизом. На каждой грани нижней части obeliska устроены прямоугольные ниши с арочными завершениями. Мемориальная плита (надпись) отсутствует.

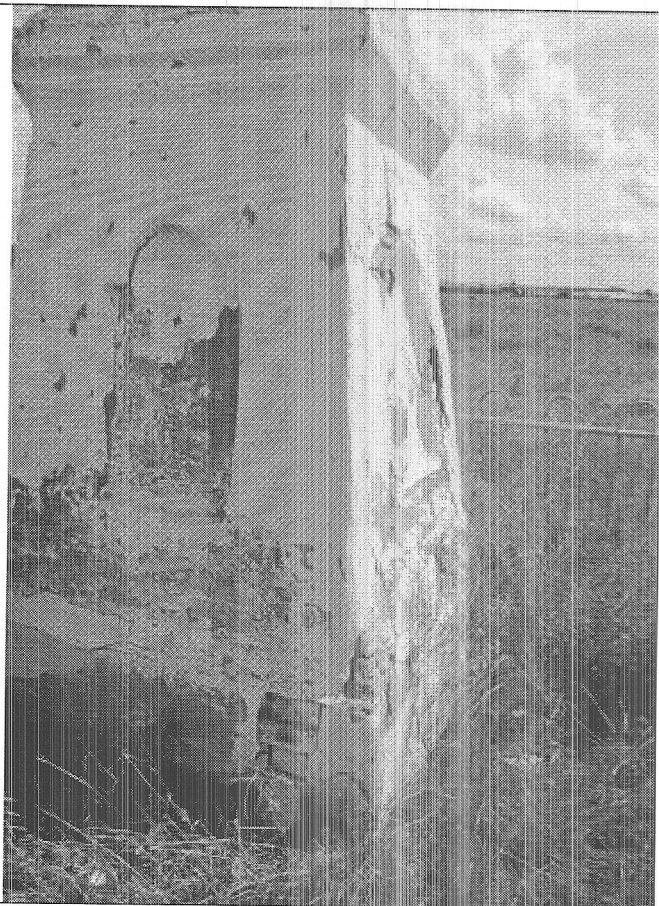
Фото 5. Фрагмент западного угла.

Надмогильное сооружение высотой 2.5 м выполнено из кирпича, гладко оштукатурено, окрашено. Наблюдаются вертикальные трещины в кладке, зафиксированные в 2008 году с шириной раскрытия до 1–2 мм и дефекты отделки: локальные отпадения штукатурного слоя с оголением кирпича, отслоение краски. Общее состояние obeliska удовлетворительное. Требуется инъектирование трещин, ремонт штукатурки с окраской.
