**Акт технического состояния  
объекта культурного наследия федерального значения  
(за исключением объектов, перечень которых утверждается Правительством Российской Федерации), регионального значения, местного (муниципального) значения, выявленных  
объектов культурного наследия**

«Школа церковно-приходская»

по адресу: Новосибирская область, Сузунский район, р.п. Сузун, ул. Калина, 7

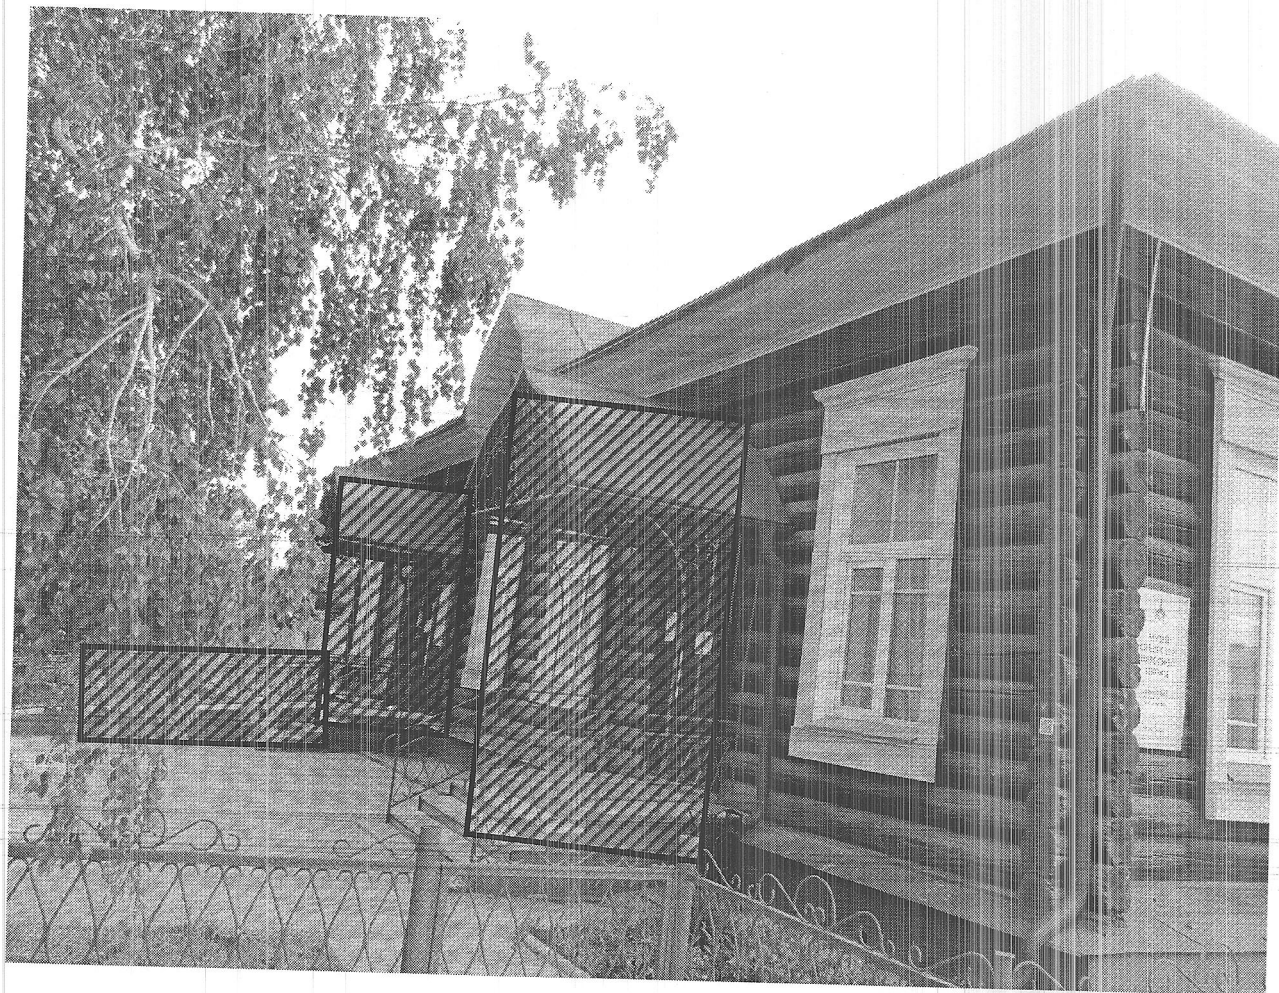
Схема 1. Северо-западный фасад.

4.4. Выполнены современные входные узлы (Приложение № 2, схема 1).

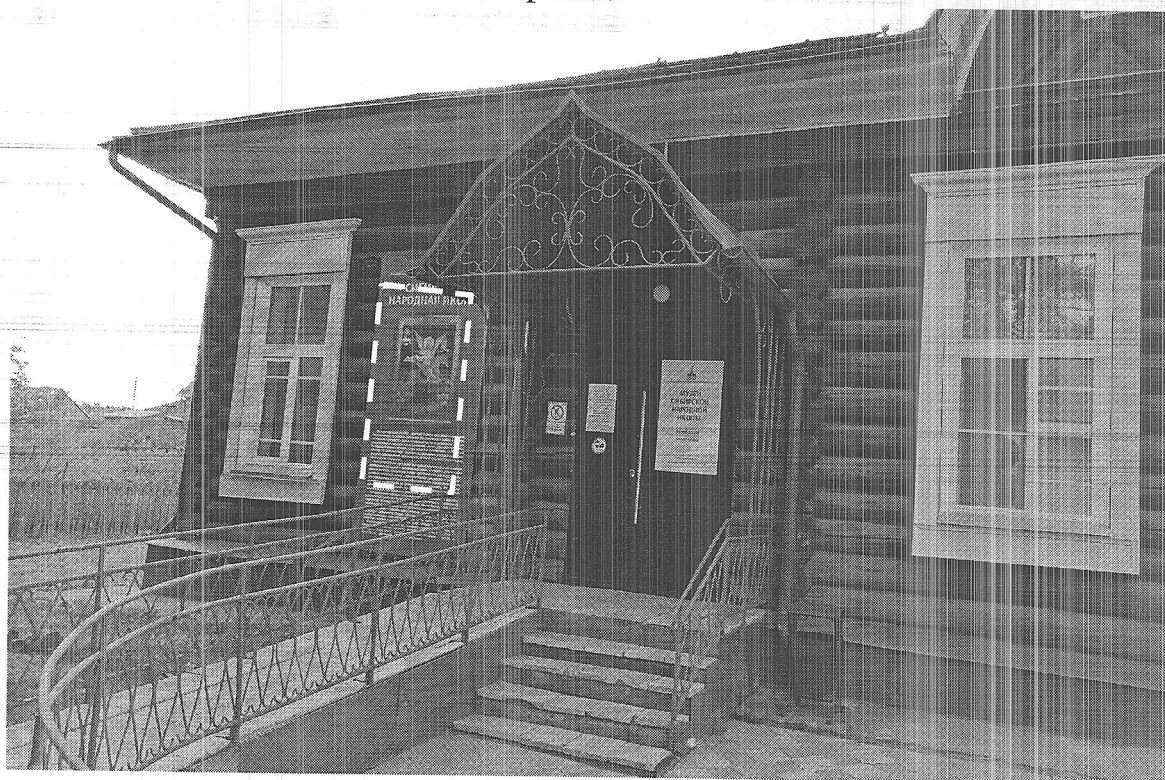
3. Фрагмент северо-западного фасада.

4.6. Утрачен оконный проём на северо-западном фасаде (Приложение № 2, схема 3).

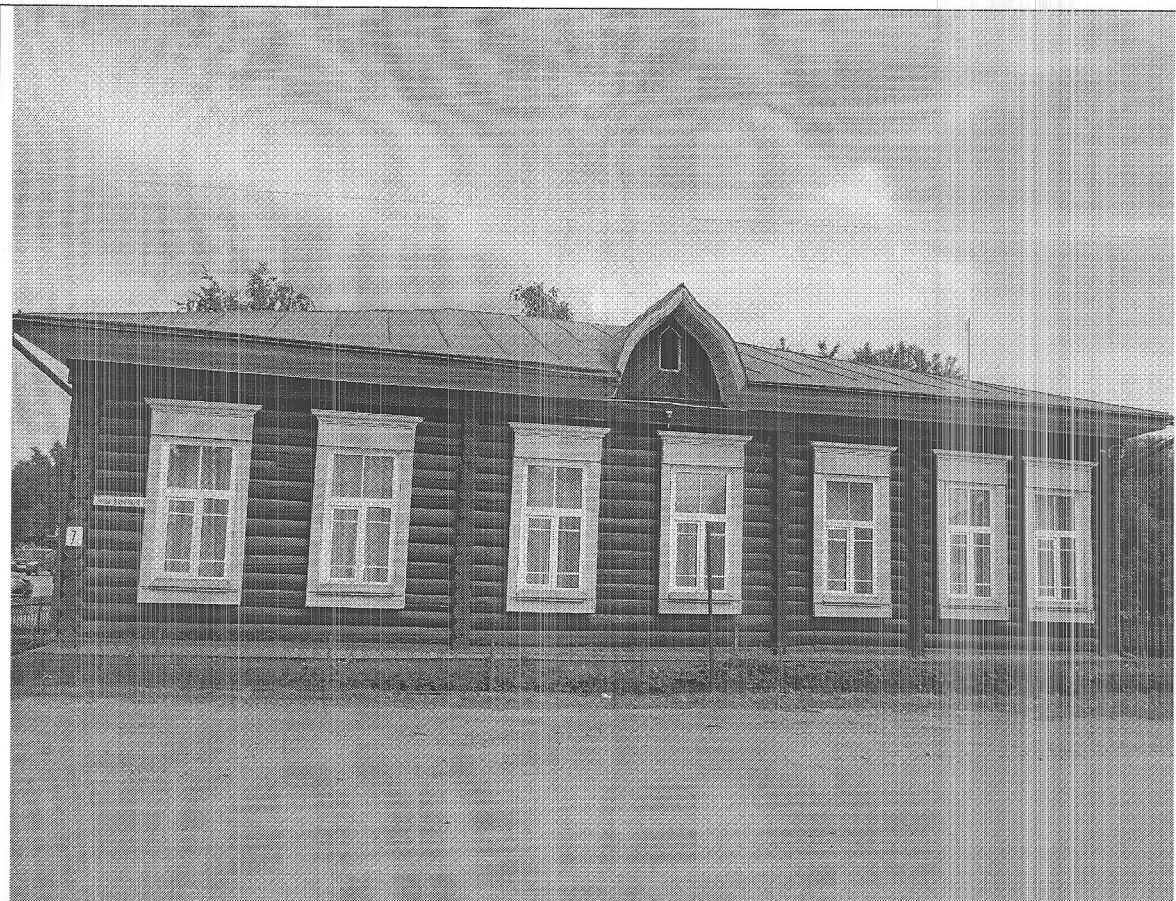
**Фото 3. Юго-восточный фасад.**

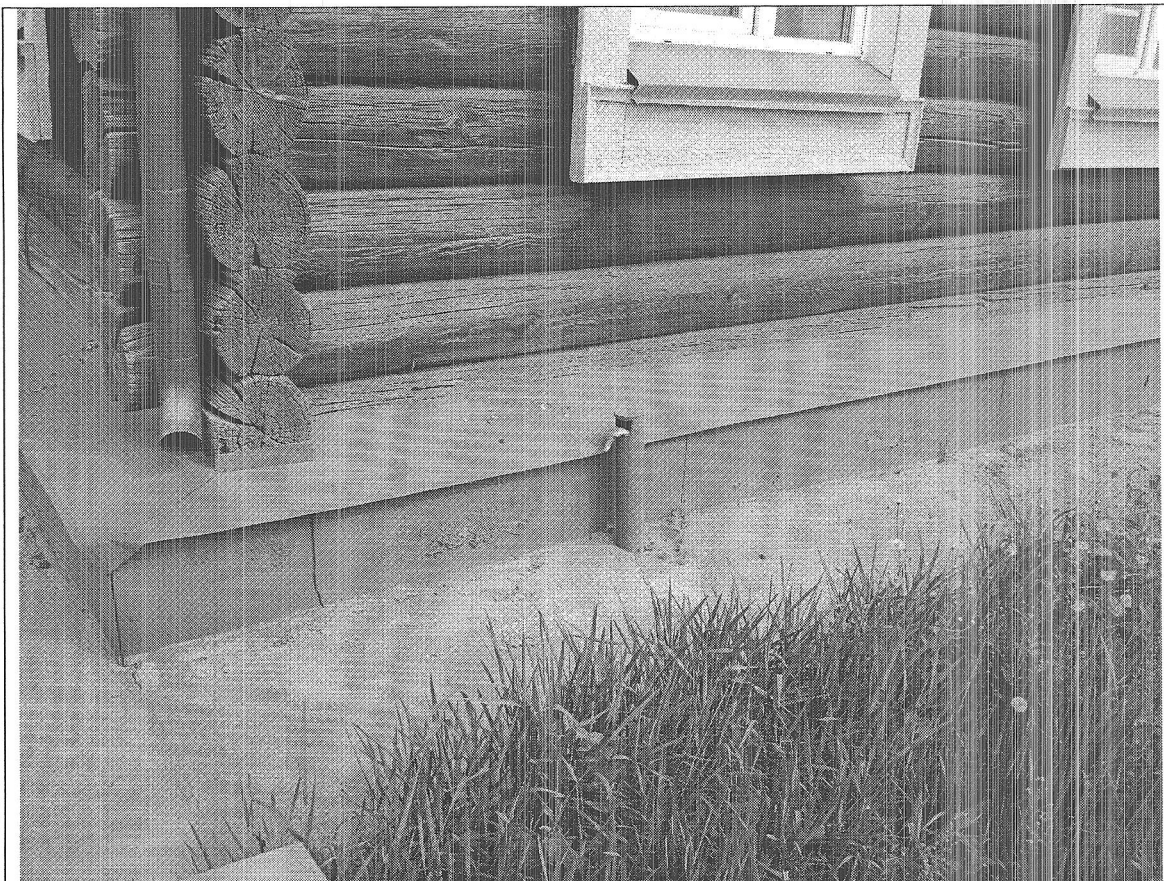
в) цоколи и отмостки: бетонная. В некоторых местах наблюдается выкрашивание верхнего слоя бетона. Состояние удовлетворительное. Требуется выборочный ремонт отмостки.

Цоколь невысокий, предположительно кирпичный. По всему периметру здания облицован плоским асбоцементным листом, по верху уложен стальной оцинкованный фартук. Цоколь и фартук окрашены в красно-коричневый цвет. Окрасочный слой местами шелушится и осыпается.

**Фото 5. Дефекты окраски цоколя. Отмостка.**

Состояние удовлетворительное. Требуется выполнить цоколь по проекту, согласованному в установленном порядке.

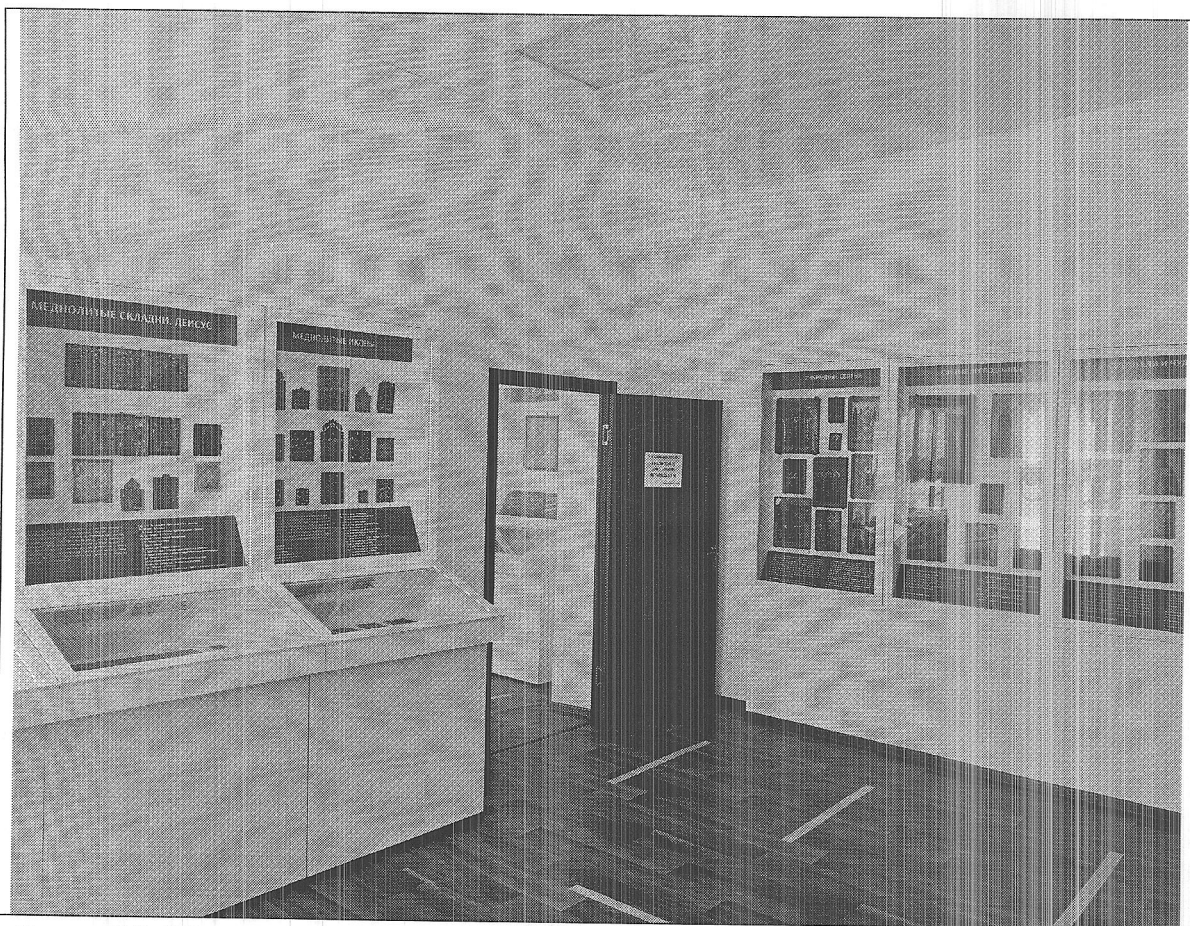
г) стены, связи: несущие стены бревенчатые, перегородки деревянные каркасно-засыпные. В качестве отделки – ДСП с обоями под покраску.

**Фото 10. Интерьер помещений.**

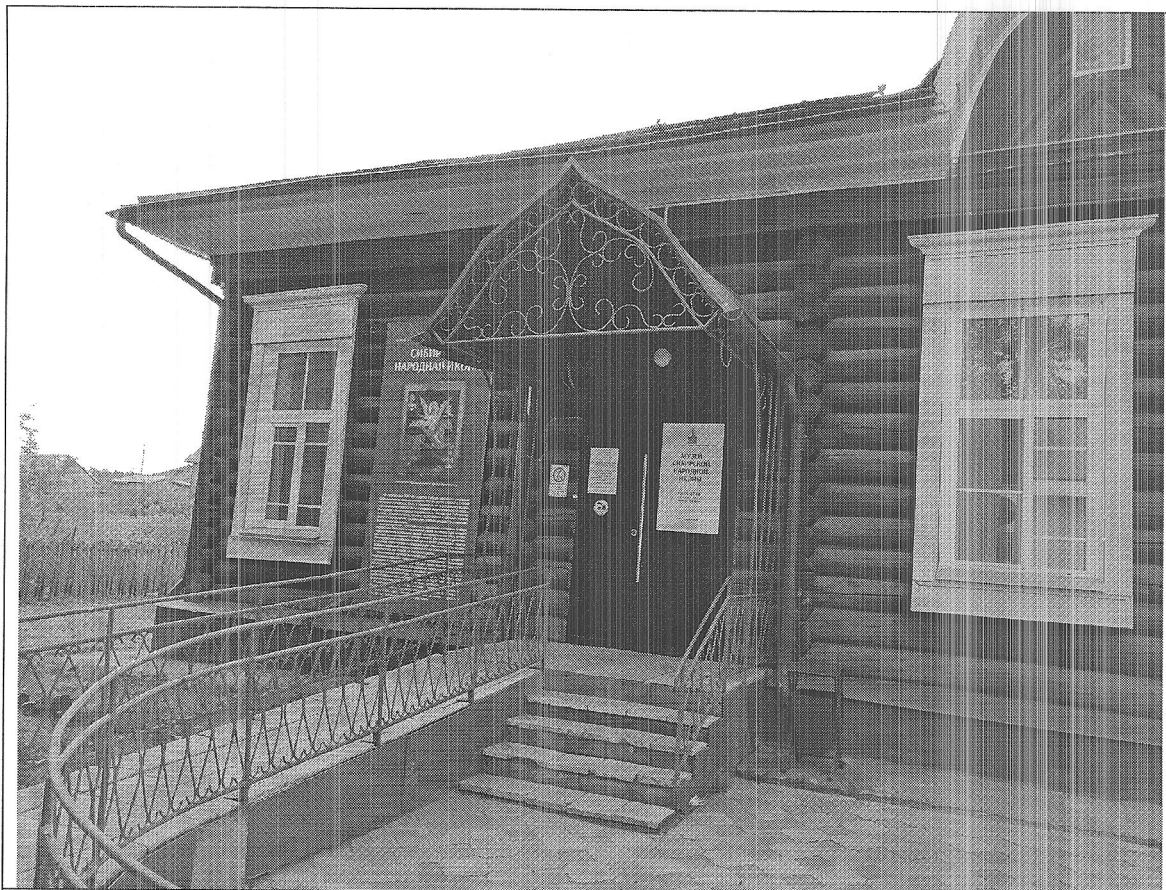
и) приямки, наружные лестницы, крыльца: два крыльца перед входами в здание со стороны северо-западного фасада современные, выполнены со ступенями из бетонной плитки и металлическим декоративным ограждением. Возле одного из крылец организован пандус с бетонным покрытием и металлическим декоративным ограждением. Стенки крылец и пандуса облицованы плоским асбоцементным листом с окраской красно-коричневого цвета. Окрасочный слой местами шелушится и осыпается. Отдельные бетонные плитки на ступенях и пандусе имеют сколы и трещины.

**Фото 12. Оформление одного из входов в здание с пандусом.**

Состояние удовлетворительное. Требуется выборочная замена бетонной плитки.
