**Акт технического состояния
объекта культурного наследия федерального значения
(за исключением объектов, перечень которых утверждается Правительством Российской Федерации), регионального значения, местного (муниципального) значения, выявленного
объекта культурного наследия**

09.12.2020

№ 28

«Дом жилой»

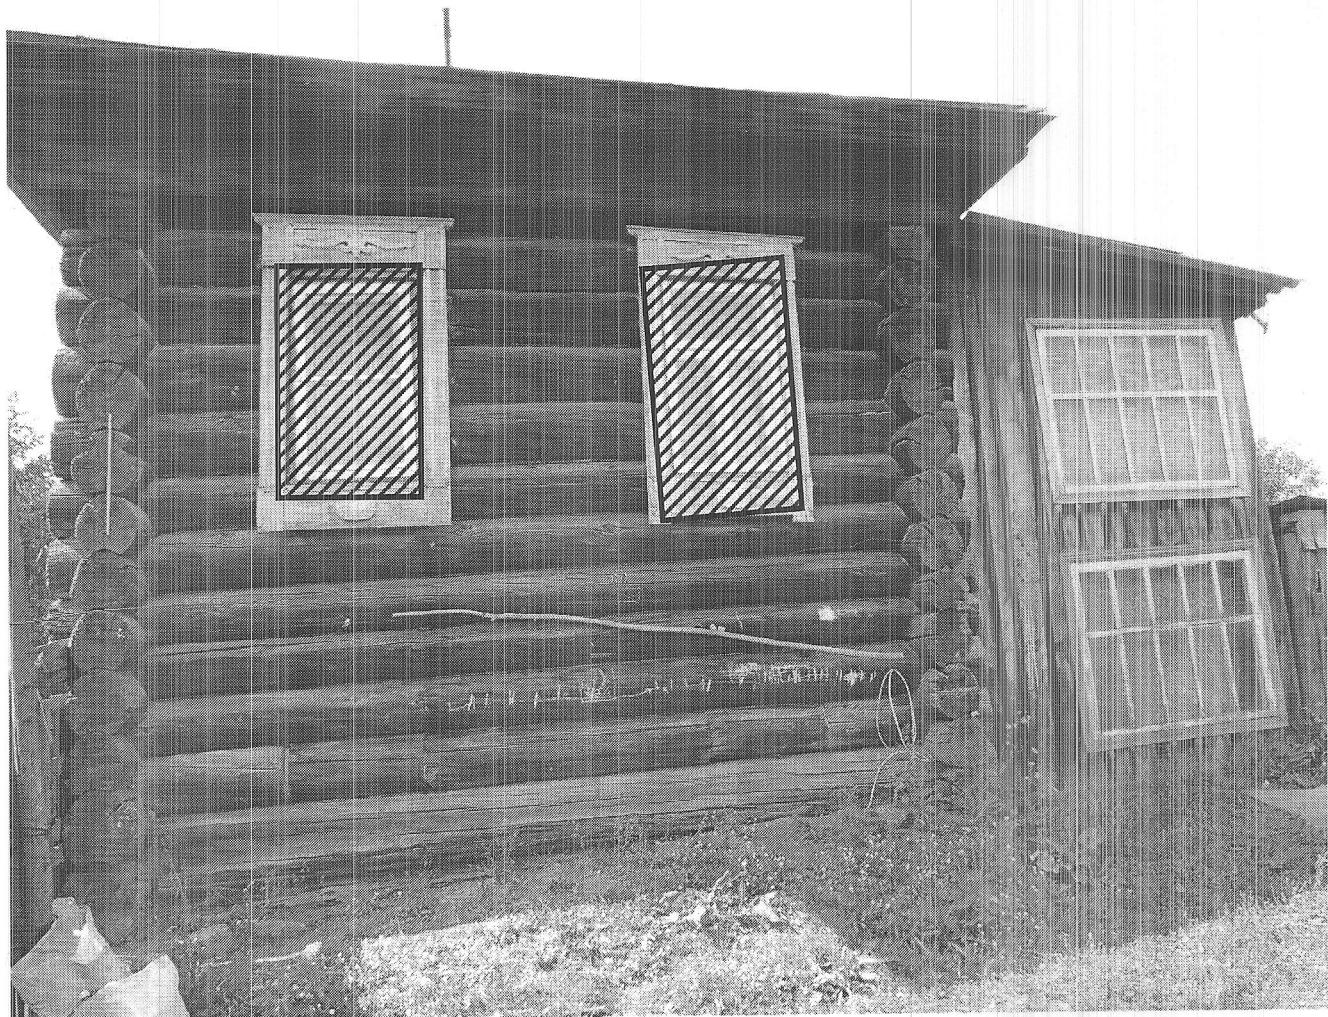
4.1. Оконные рамы по всему второму этажу заменены на новые деревянные, рисунок переплётта не соответствует первоначальному (материалы согласования в архиве ГАУ НСО НПЦ отсутствуют) (приложение № 1 схема № 1, 2).

Схема № 1. Оконные рамы по всему второму этажу заменены на новые деревянные, рисунок переплёта не соответствует первоначальному (материалы согласования в архиве ГАУ НСО НПЦ отсутствуют) (приложение № 1 схема 1, 2).

Оконные переплёты на первом этаже деревянные, окрашенные в белый цвет. Оконные переплёты и подоконные доски повреждены гнилью. Створки местами не открываются. Имеется отслоение окрасочного слоя. Оконные рамы на втором этаже заменены на новые, рисунок переплётов не соответствует первоначальному. Состояние окон основного объёма неудовлетворительное. Оконные рамы на веранде большие, деревянные, окрашенные, с частым членением. Состояние окон на веранде удовлетворительное. Требуется заменить оконные блоки в доме.

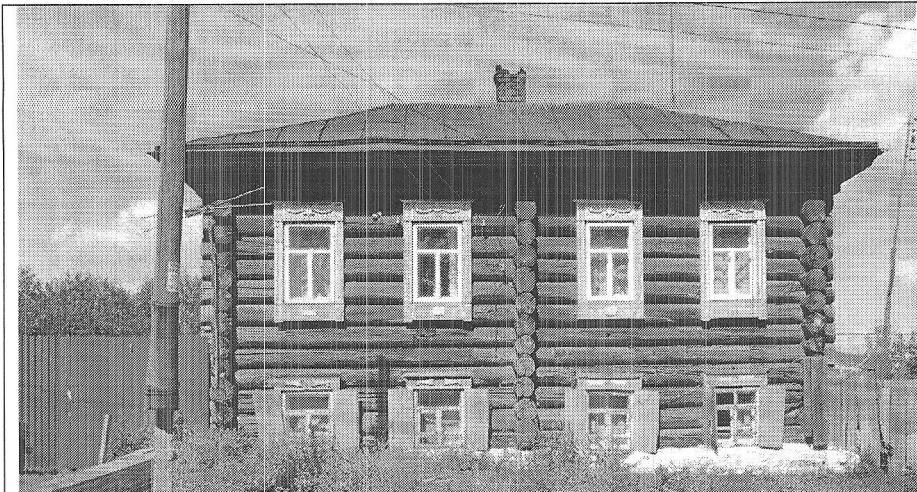
ж) внешнее декоративное убранство (облицовка, окраска, резные украшения, карнизы, колонны, пилястры, лепнина, скульптура, живопись на фасадах и прочее): главный фасад в четыре оси окон имеет симметричную композицию. Карниз подшит доской. Окна подклета небольшие прямоугольные с простыми наличниками и двусторчатыми ставнями.

Фото 1. Южный (уличный) фасад.

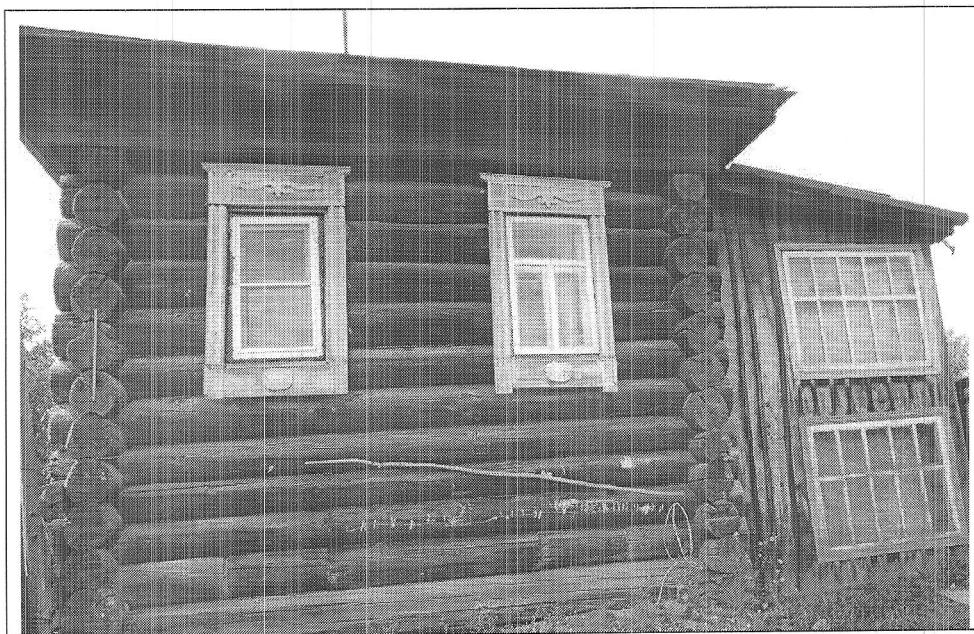
в) цоколи и отмостки: цоколь выполнен из местного гранита. Местами есть высыпание раствора, выпадение камней. Со стороны восточного и западного фасадов цоколь визуально не определяется. Состояние цоколя неудовлетворительное. Требуется выполнить работы по восстановлению цоколя.

Фото 2. Восточный фасад.

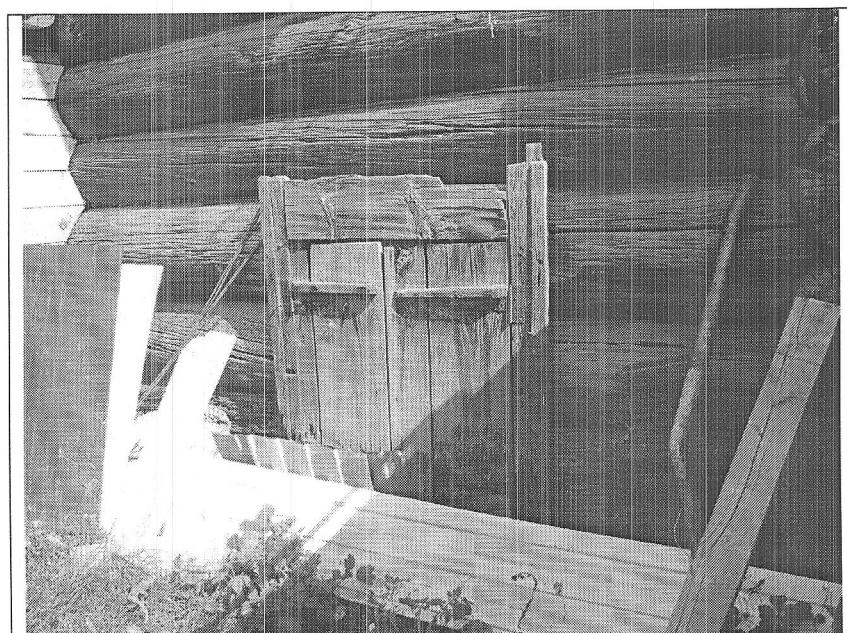
г) стены: стены из брёвен, рубленные «с остатком». Диаметр брёвен 34 см. Нижние три венцы повреждены гнилью. Сруб деформирован. Брёвна растрескались, нарушена конопатка. Со стороны западного фасада нижние ряды рубленых стен обшиты рубероидом. Стены сеней из досок, более поздней постройки. Состояние стен сруба неудовлетворительное. Состояние стен сеней неудовлетворительное. Требуется выборочная переборка брёвен сруба.

Фото 3. Фрагмент западного фасада.

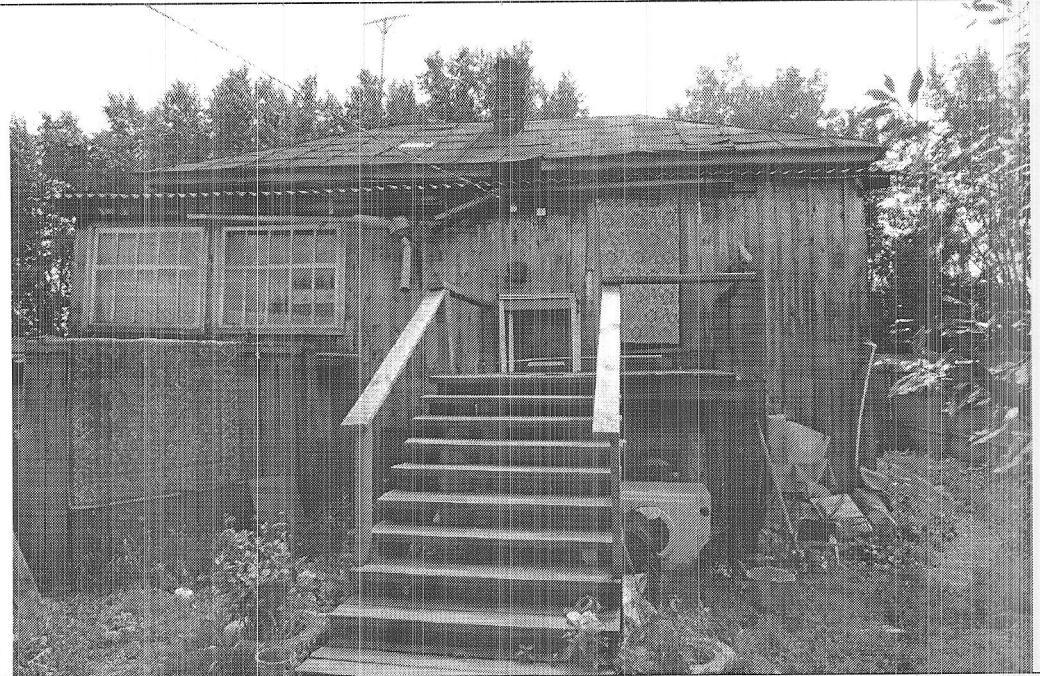
4.2. На крыше установлена телевизионная антenna (приложение № 2 фото № 4).

Фото 4. Северный фасад.

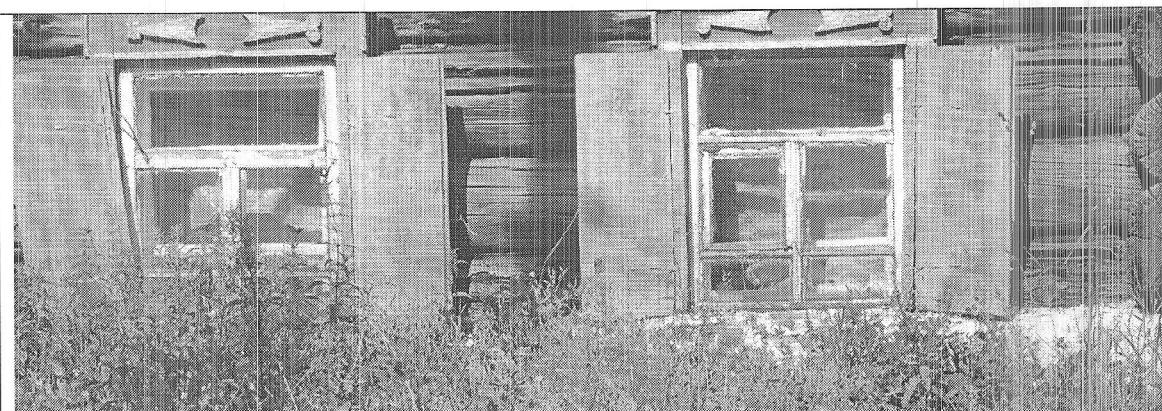
Фото 5. Окна первого этажа.

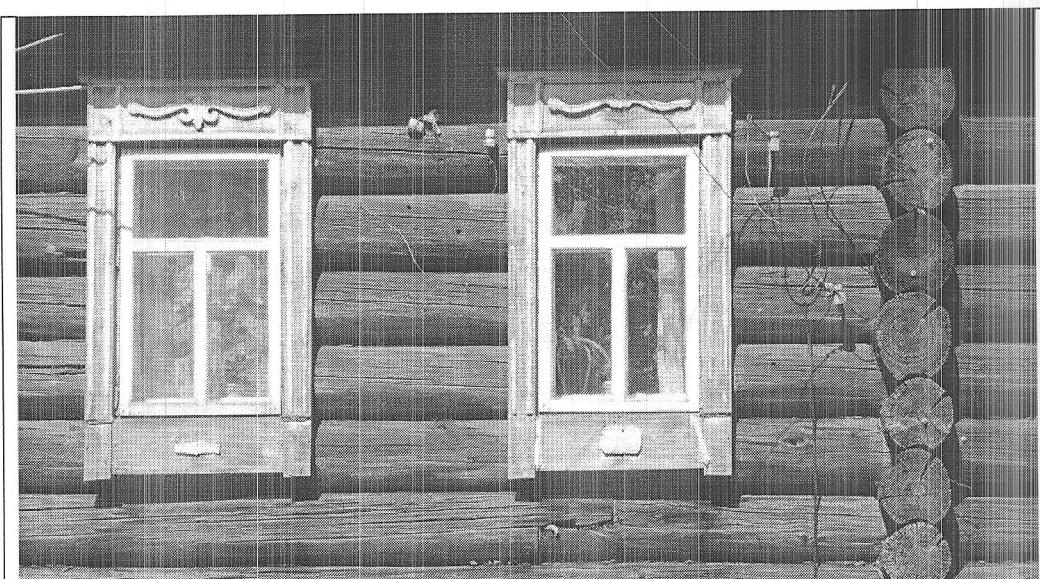
Второй этаж украшен строгими наличниками с филёнчатым обрамлением деталей, плоской накладной резьбой простого, типичного для Колывани рисунка на лобовой доске и розеткой на фартуке. Вертикальные элементы наличника, оформленные тонкой филёнкой, обрамляют по краям фартук, выступая в виде свесов по нижнему краю наличника. Рисунок переплётов окон с тонкими элементами рам несколько смягчают общую строгость дома, придавая выразительность его облику. Наличники и ставни окрашены в бело-голубые тона, краска потрескалась и частично отстала. Отдельные элементы резного декора сломаны. Общее состояние декора удовлетворительное. Требуется реставрация резного декора окон наличников.

Фото 6. Окна второго этажа.

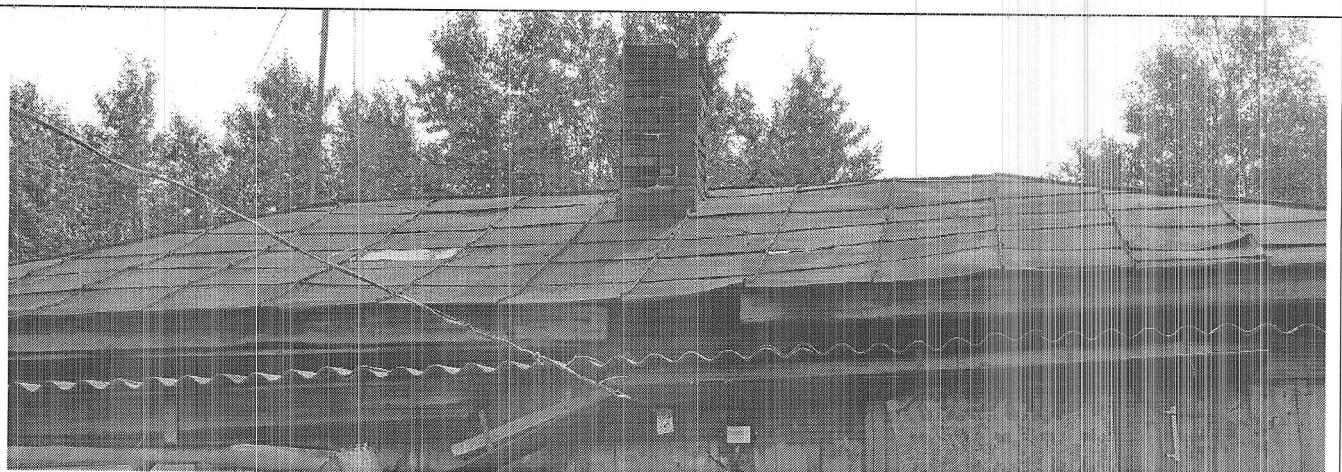
д) крыша (стропила, обрешётка, кровля): крыша чердачная, вальмовая, кровля фальцевая из листового железа местами проржавела. Деревянные стропила и обрешётка повреждены гнилью. Кровля сеней шиферная, имеются протечки.

Фото 7. Кровля.

Общее состояние неудовлетворительное. Требуется ремонт конструкций крыши и кровли.

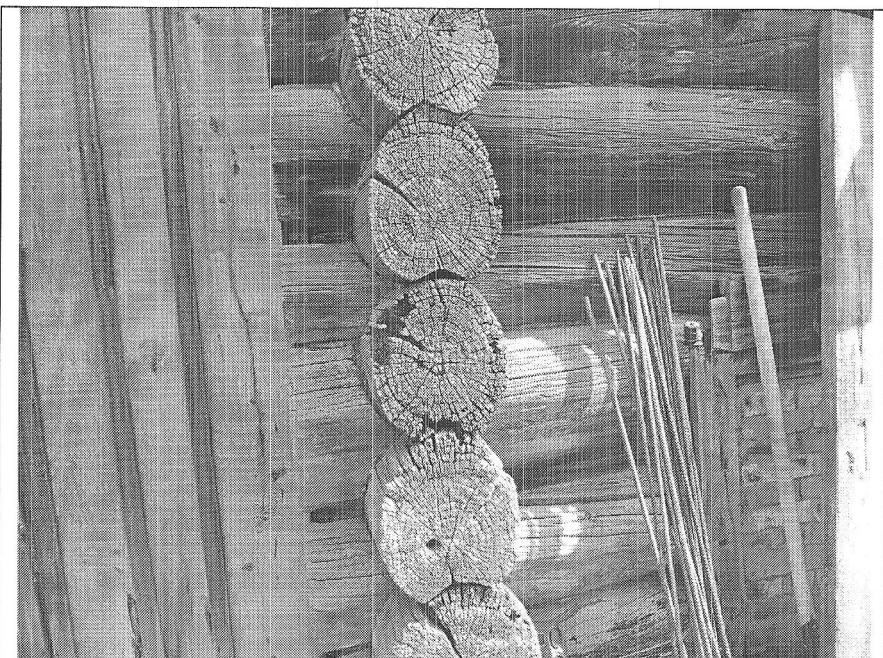
Фото 8. Угол дома.

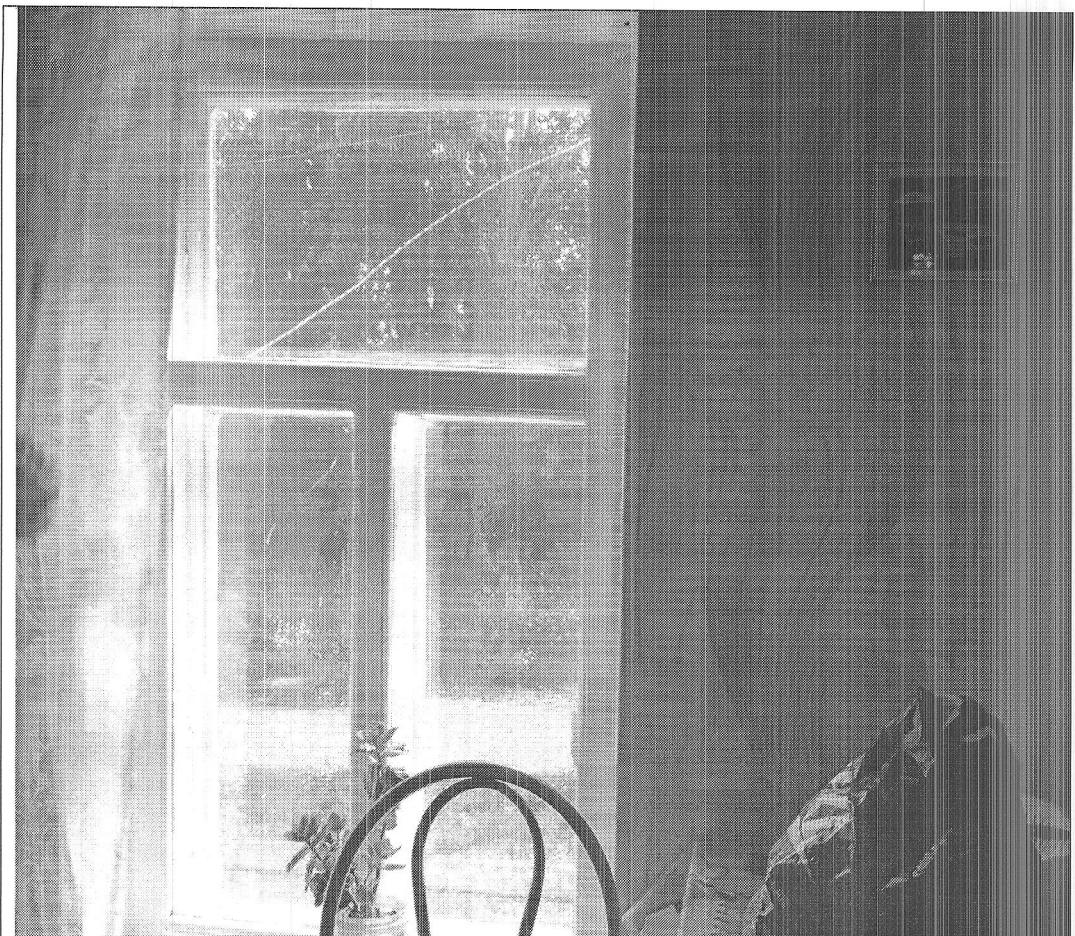
Фото 10. Окно с внутренней стороны.

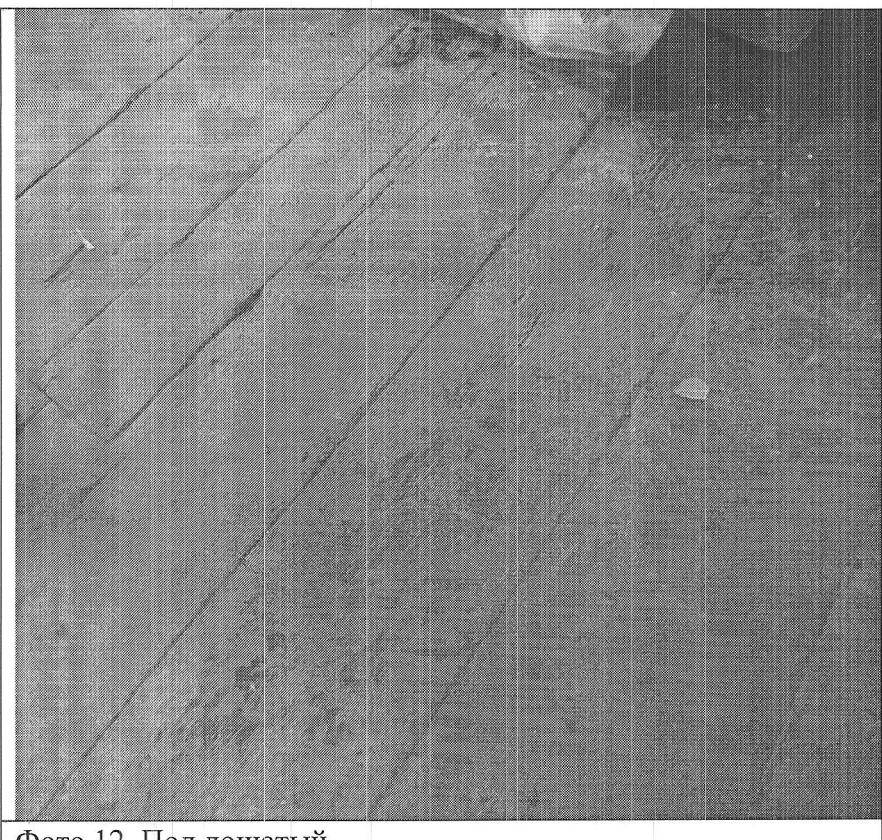
в) полы: деревянные из широких окрашенных плах, в части помещений покрыты линолеумом. Имеются провесы отдельных досок, стёртости в ходовых местах. Общее состояние полов удовлетворительное. Требуется ремонт деревянных полов.

Фото 12. Пол дощатый.

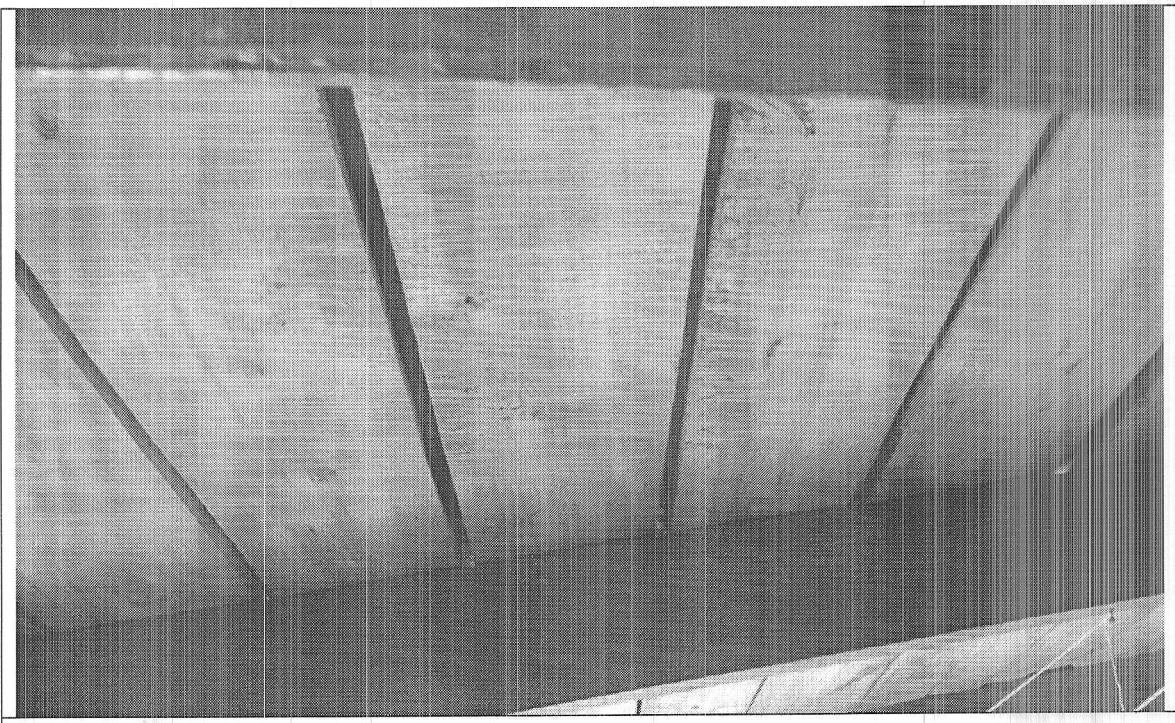
Фото 13. Перекрытие в сенях.

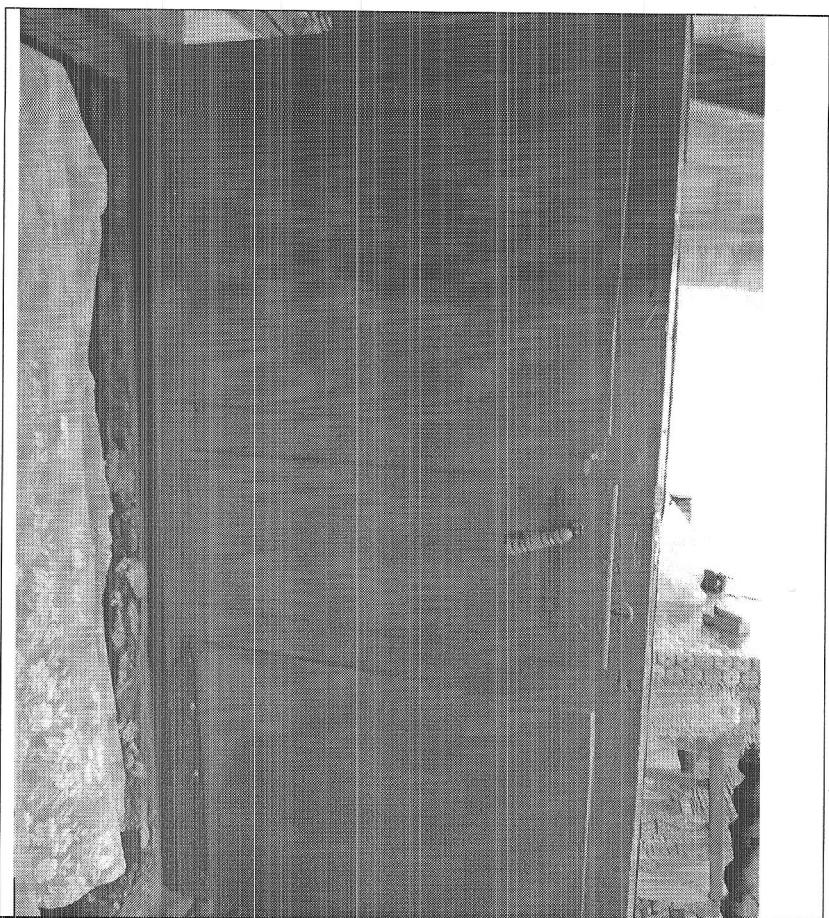
к) наружные двери и окна: наружные дверные полотна выполнены по типу «плотничные», обшиты утеплителем. Состояние дверей удовлетворительное.

Фото 14. Входная дверь в квартиру.

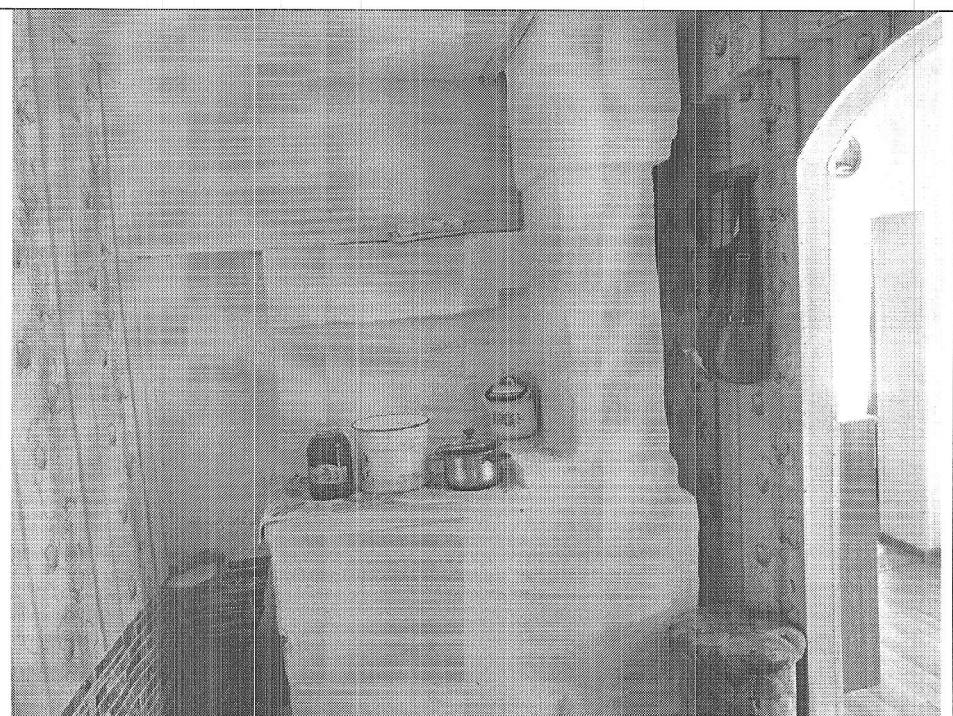
Фото 15. Печь на втором этаже.

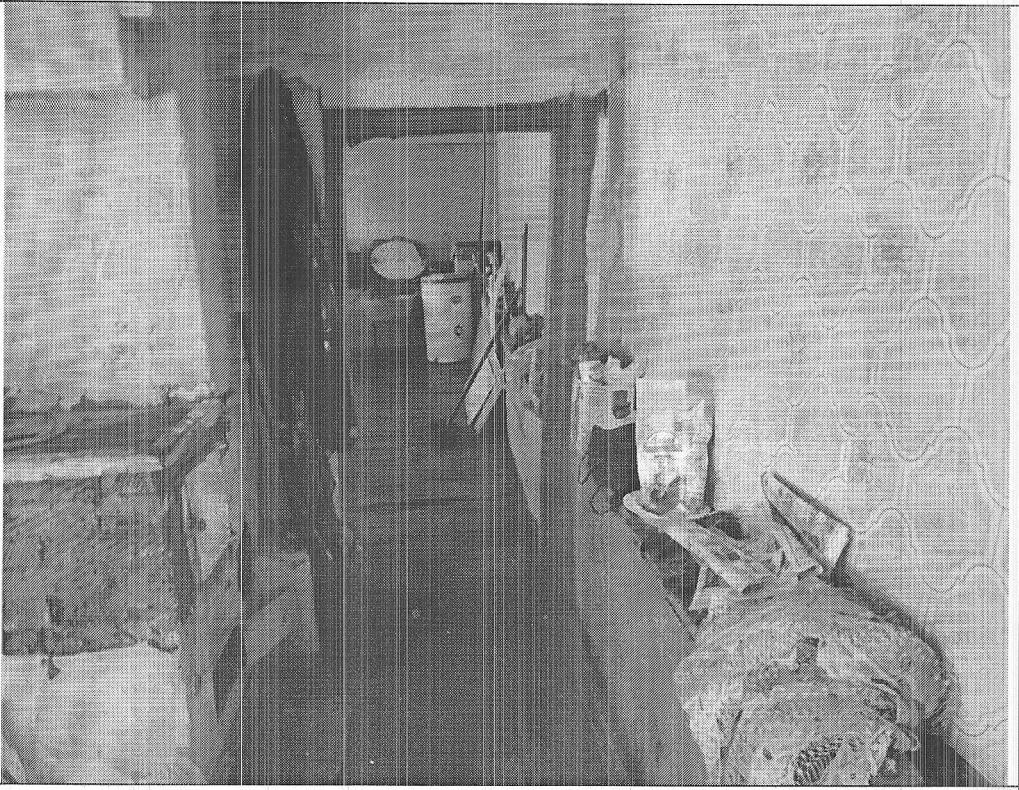
Фото 16. Интерьер и печь на первом этаже.
