**Акт технического состояния  
объекта культурного наследия федерального значения  
(за исключением объектов, перечень которых утверждается Правительством Российской Федерации), регионального значения, местного (муниципального) значения, выявленных  
объектов культурного наследия**

№ 29

«Здание заезжего двора с хоз. постройками», входящего в состав объекта культурного наследия регионального значения «Комплекс общественных зданий»

по адресу: Новосибирская область, г. Новосибирск, ул. Каинская, 3

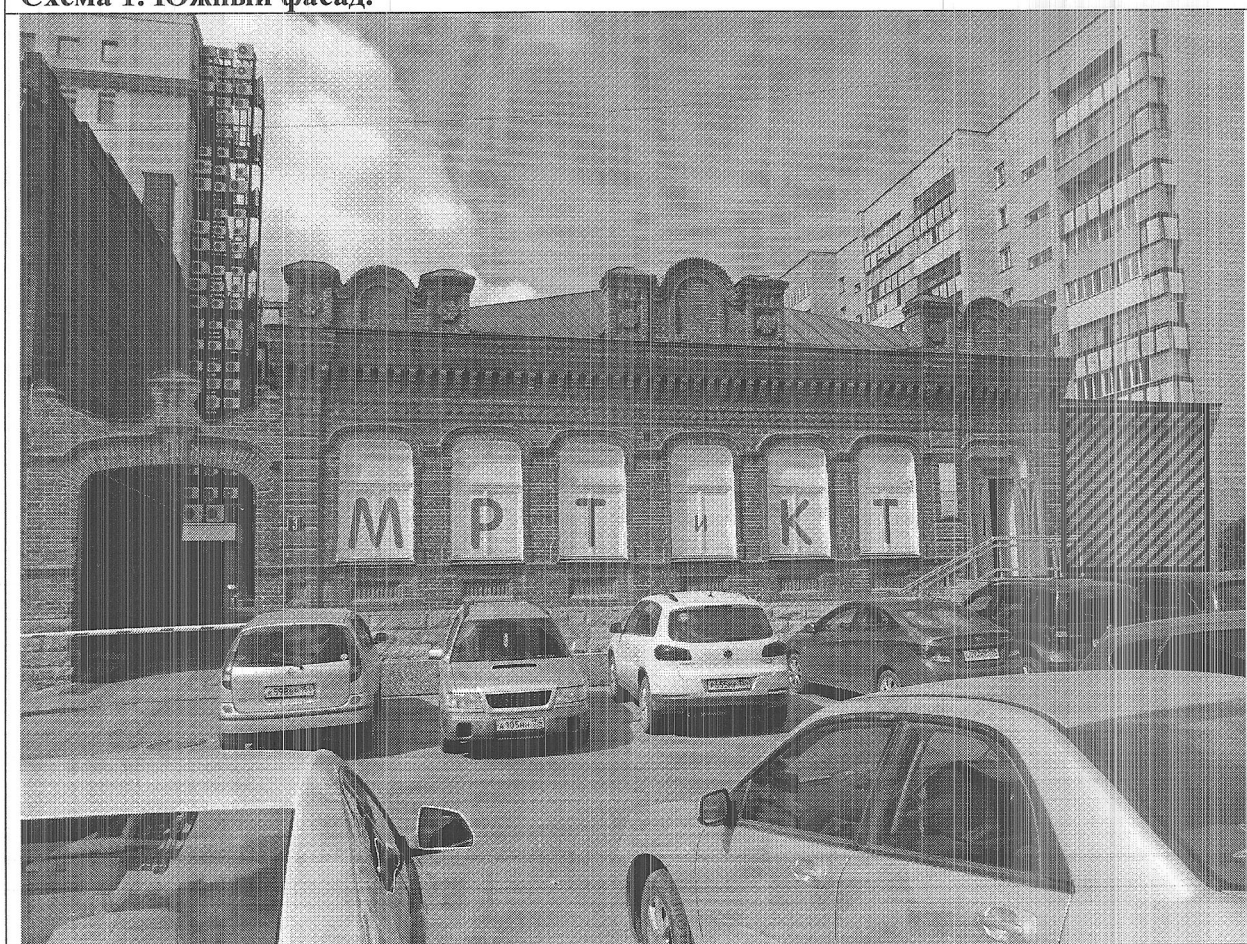
**Схема 1. Южный фасад.**

4.1. Первоначальный жилой дом в плане был близок к квадратному (с основными габаритами 17,85x17,6 м). В результате приспособления объекта культурного наследия под новые функции была увеличена площадь подвала (теперь под всем зданием) и выполнена пристройка (Приложение № 2, схема 1,2,3. Согласовано в составе проекта).

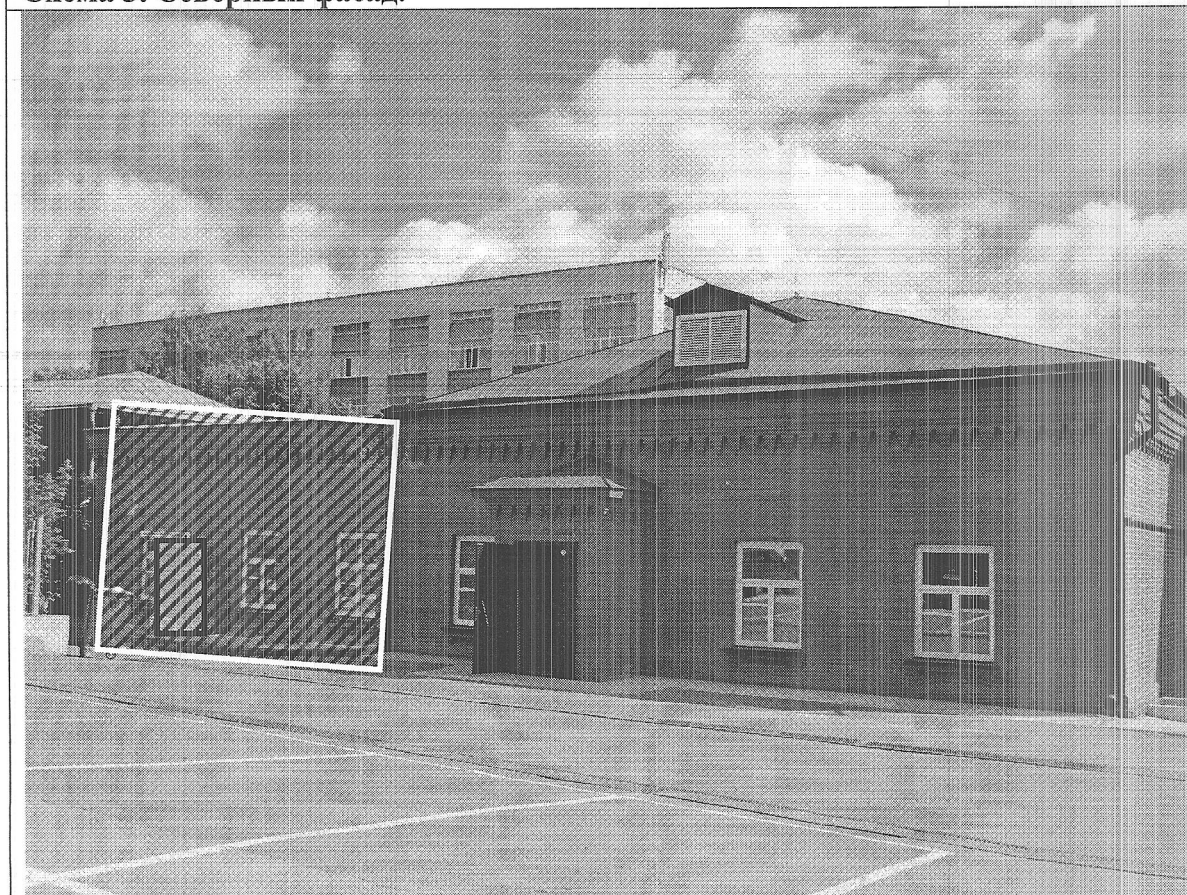
**Схема 3. Северный фасад.**

4.5. Со стороны северного фасада, на отмостке установлено водоохлаждающее оборудование (Приложение № 2, схема 3).

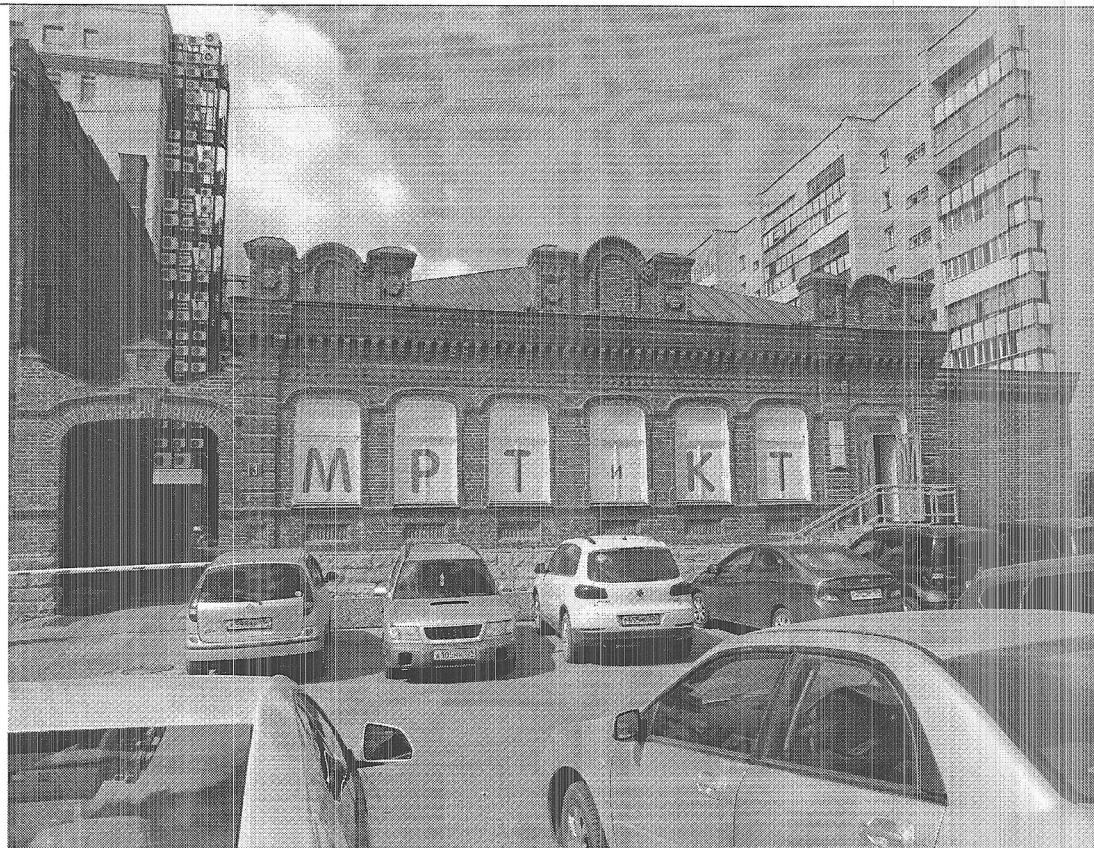
4.4. Остекление окон главного (южного) фасада затянуто белой плёнкой (фото 1).

1. Южный фасад.

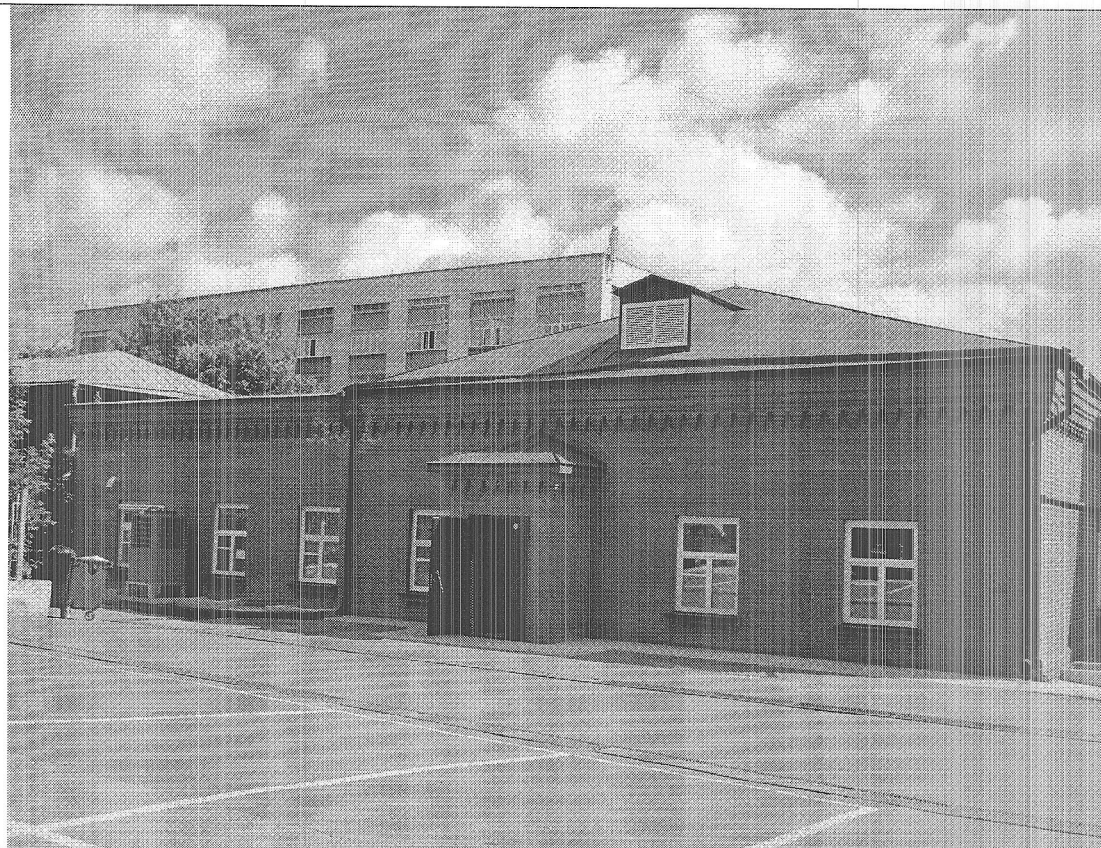
3. Северный фасад.

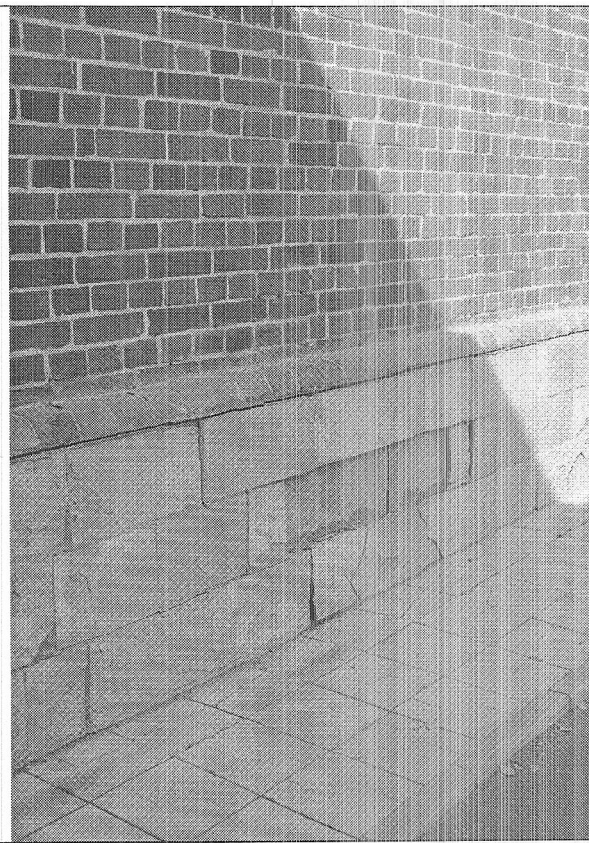
Цоколь на главном (южном) фасаде облицован пилеными гранитными блоками, на западном и восточном фасадах - плиткой. Плитка местами обрушилась. Металлический отлив по верху цоколя установлен только на западном и восточном фасадах. Окрашен в зелёный цвет. На северном фасаде цоколь не выделен.

6. Дефекты цоколя со стороны восточного фасада.

Состояние цоколя удовлетворительное. Требуется восстановить утраченную плитку.

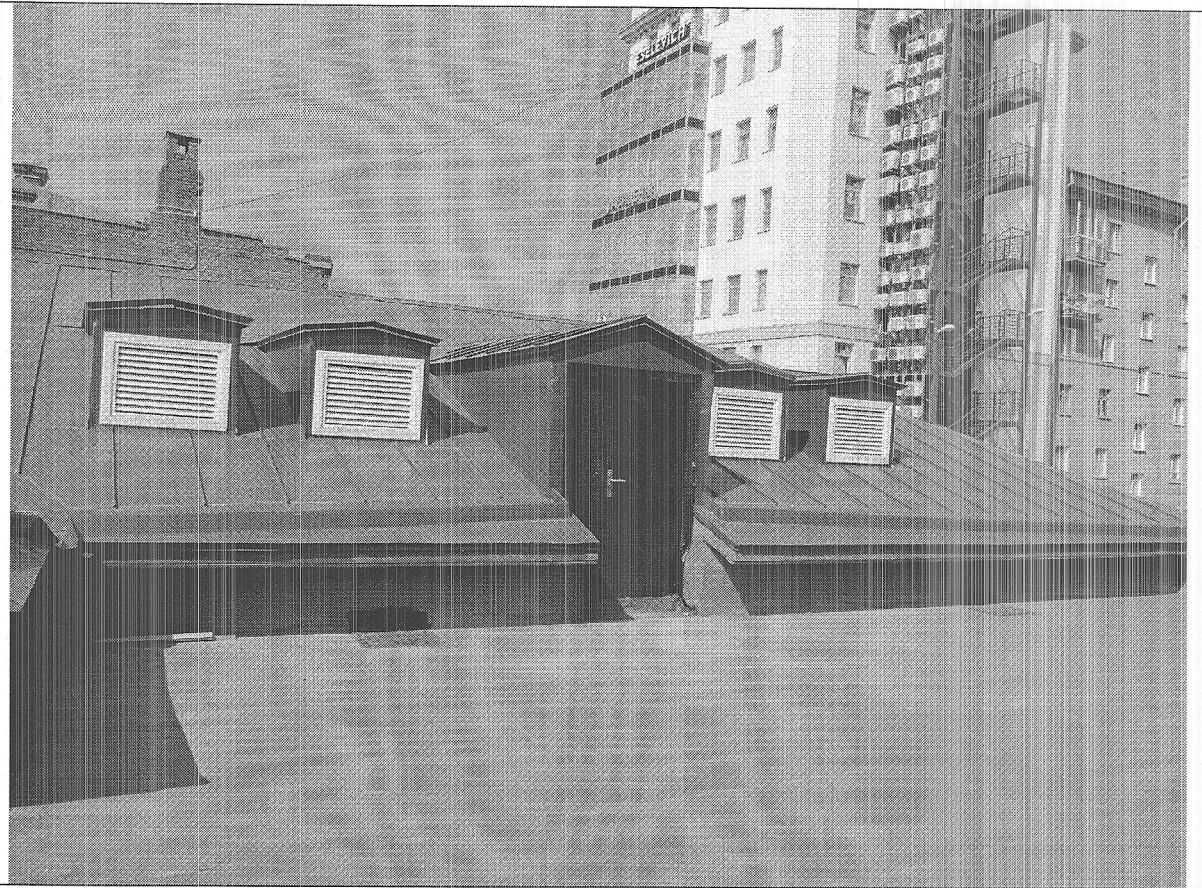
Наружная дверь главного (южного) фасада современная деревянная двупольная с фрамугой и остеклением фрамуги и полотен, изготовлена по проекту. Вход в здание со стороны северного фасада выполнен через кирпичный тамбур с однопольной металлической дверью с полимерным покрытием. Такая же дверь установлена на выходе на крышу пристройки.

8. Выход на кровлю пристройки.

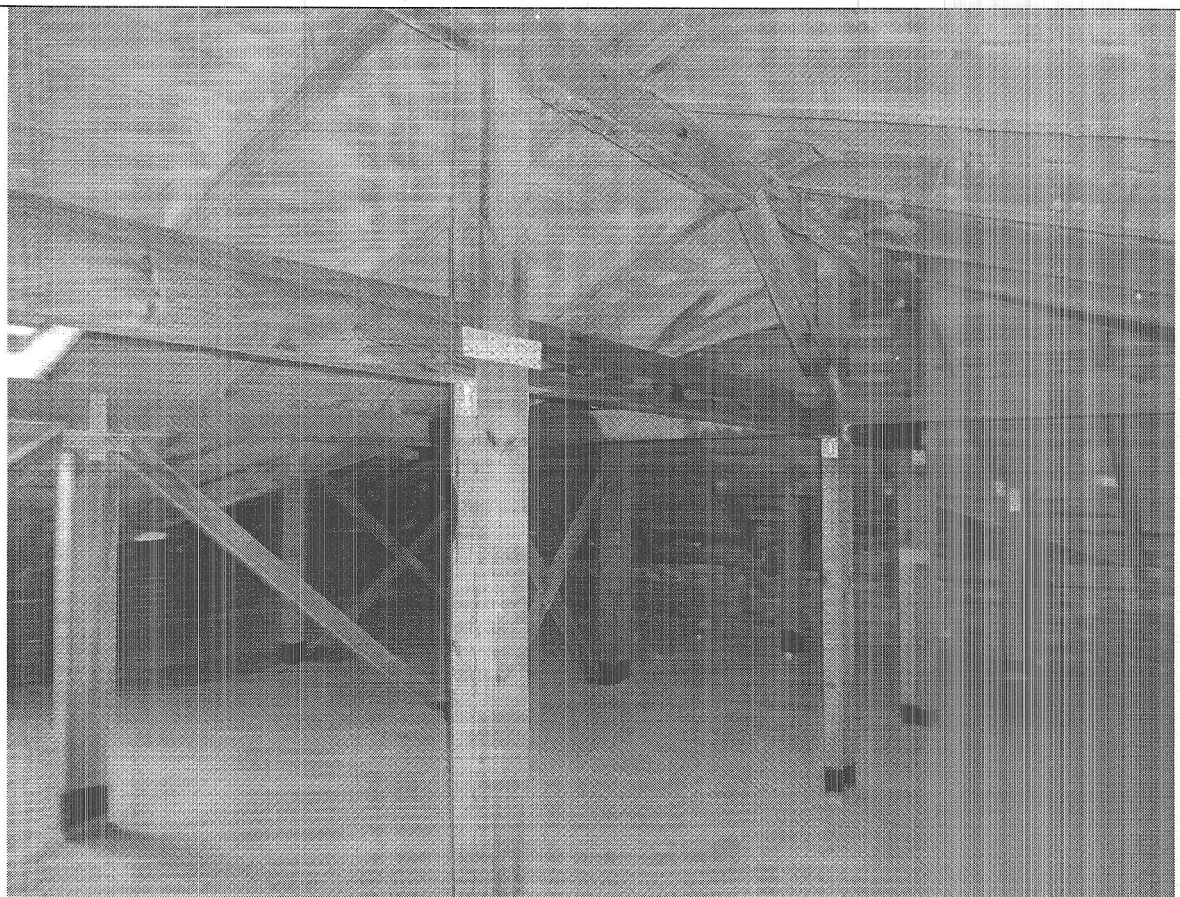
д) крыша (стропила, обрешетка, кровля): основного здания двускатная вальмовая, чердачная. Карниз имеет незначительный вынос. Кровля фальцевая из оцинкованного металла с полимерным покрытием зелёного цвета на основном объёме и рулонный материал на плоской крыше пристройки. На северном скате расположено слуховое окно с деревянной жалюзийной решеткой в проёме, а на восточном скате ещё четыре окна с жалюзийными решётками в проёмах и выход на плоскую крышу пристройки. Несущие конструкции крыши и обрешётка деревянные.

Общее состояние конструкций крыши и кровли удовлетворительное.

9. Конструкции крыши.

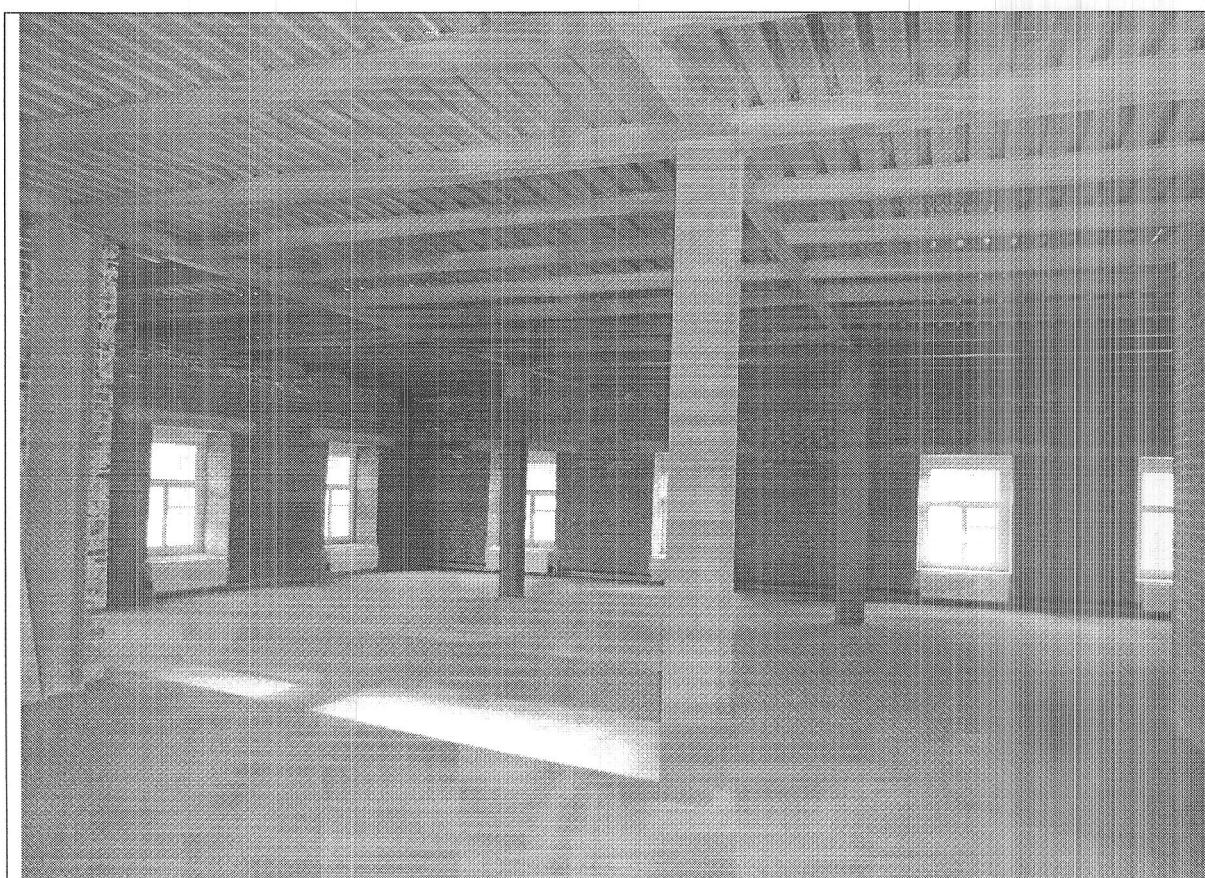
б) перекрытия (плоские/сводчатые): чердачное и над подвалом современное, плоское выполнено из монолитного железобетона по несъёмной опалубке из профилированного настила. В той части помещений, где завершён ремонт – потолки подвесные.

д) столбы, колонны: стальные. В отремонтированной части помещений вмонтированы в перегородки.

14. Вид на перекрытие и колонны в ремонтируемой части здания.

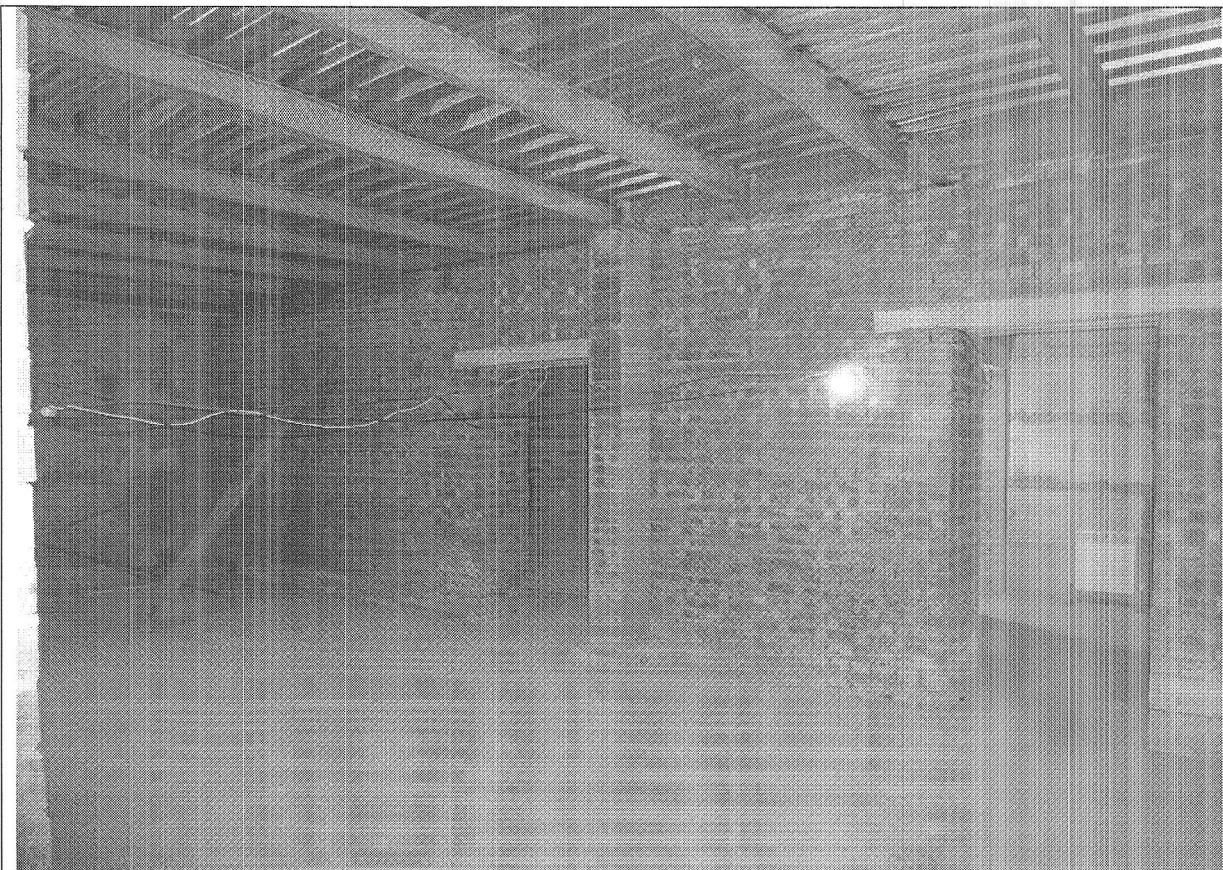
а) общее состояние: удовлетворительное. Все помещения подвала и часть наземных помещений находятся в состоянии незавершённого ремонта – без чистовой отделки.

15. Вид помещений подвала.

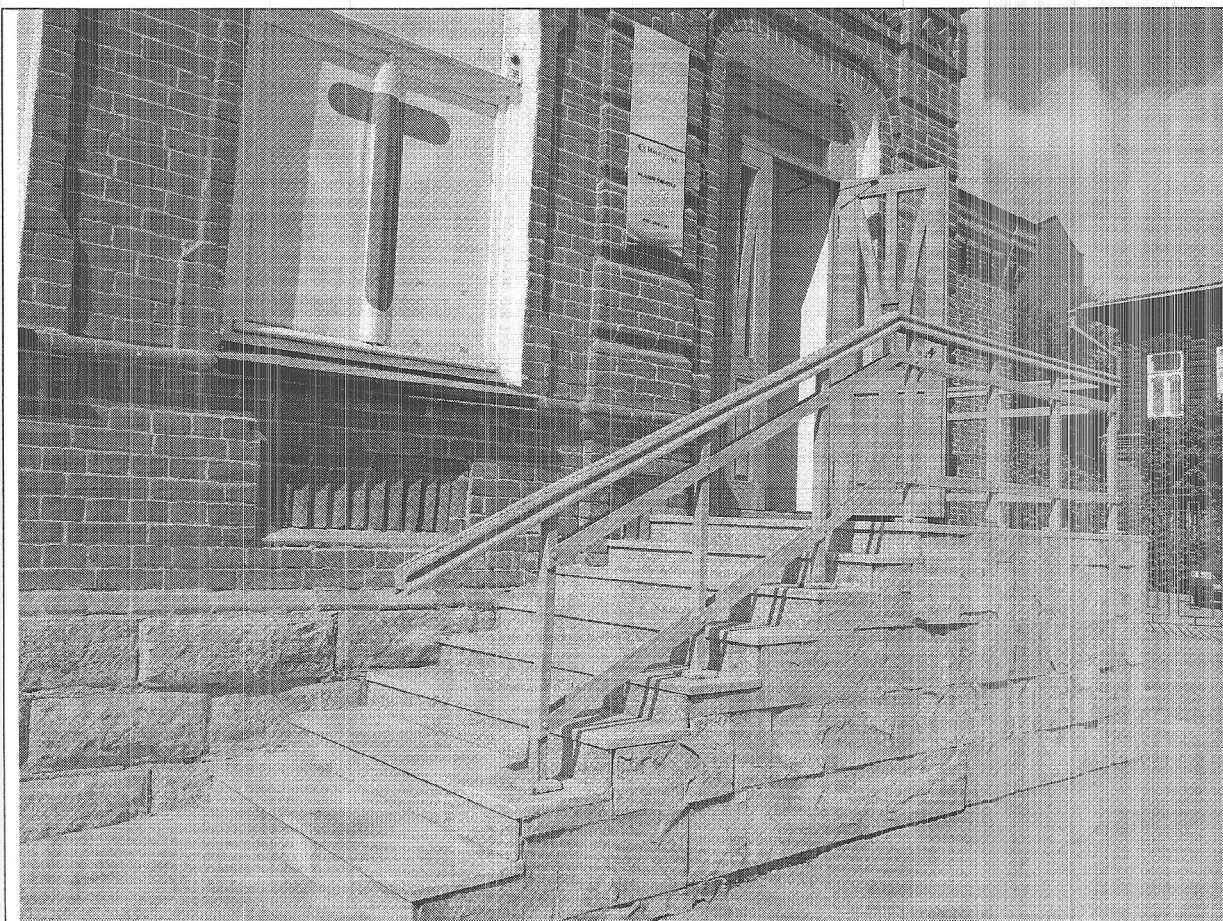
В ходе процесса приспособления объекта культурного наследия под современное использование на главном фасаде восстановлен парадный вход, акцентированный пилястрами.

и) прямки, наружные лестницы, крыльца: ступени крыльца главного (южного) фасада отделаны гранитной плиткой, стенки – плиткой, аналогичной отделки цоколя. Ограждение металлическое окрашенное со следами ржавчины на поверхности.

16. Оформление входного узла главного (южного) фасада.

Состояние удовлетворительное. Требуется окрасить ограждение заново.
