**Акт технического состояния
объекта культурного наследия федерального значения
(за исключением объектов, перечень которых утверждается Правительством Российской Федерации), регионального значения, местного (муниципального) значения, выявленных объектов культурного наследия**

17.12.2020

«Двухэтажное кирпичное здание, 1912 г.»

улица Ядринцевская 19 корп./стр. пом./кв.

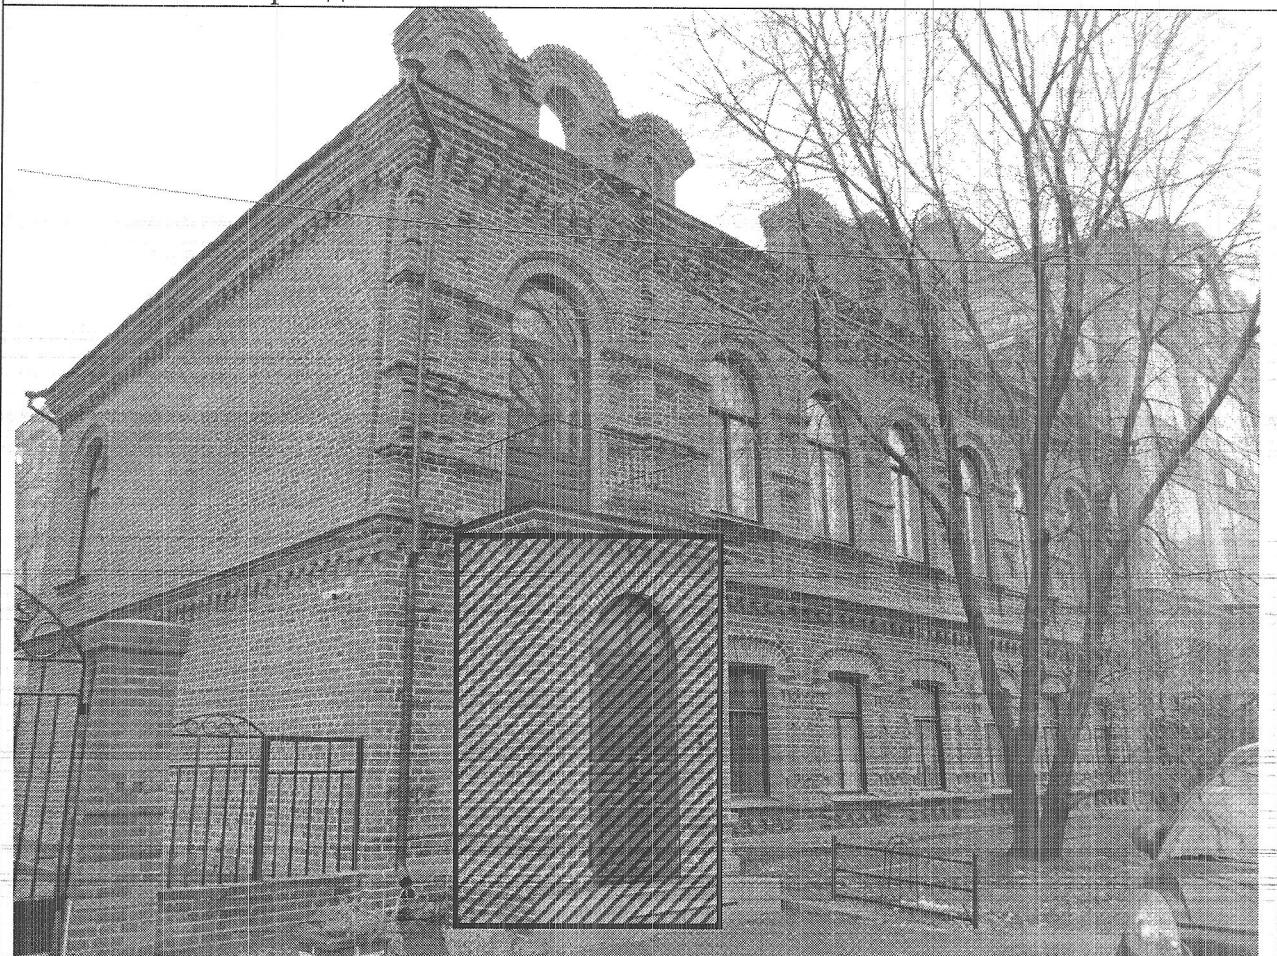
Схема 1. Южный фасад.

- 4.4. Выполнен современный кирпичный тамбур (из кирпича старого образца) перед входной дверью главного (южного) фасада (Приложение № 2, схема 1. Согласован в составе проекта шифр 02.07-2016).

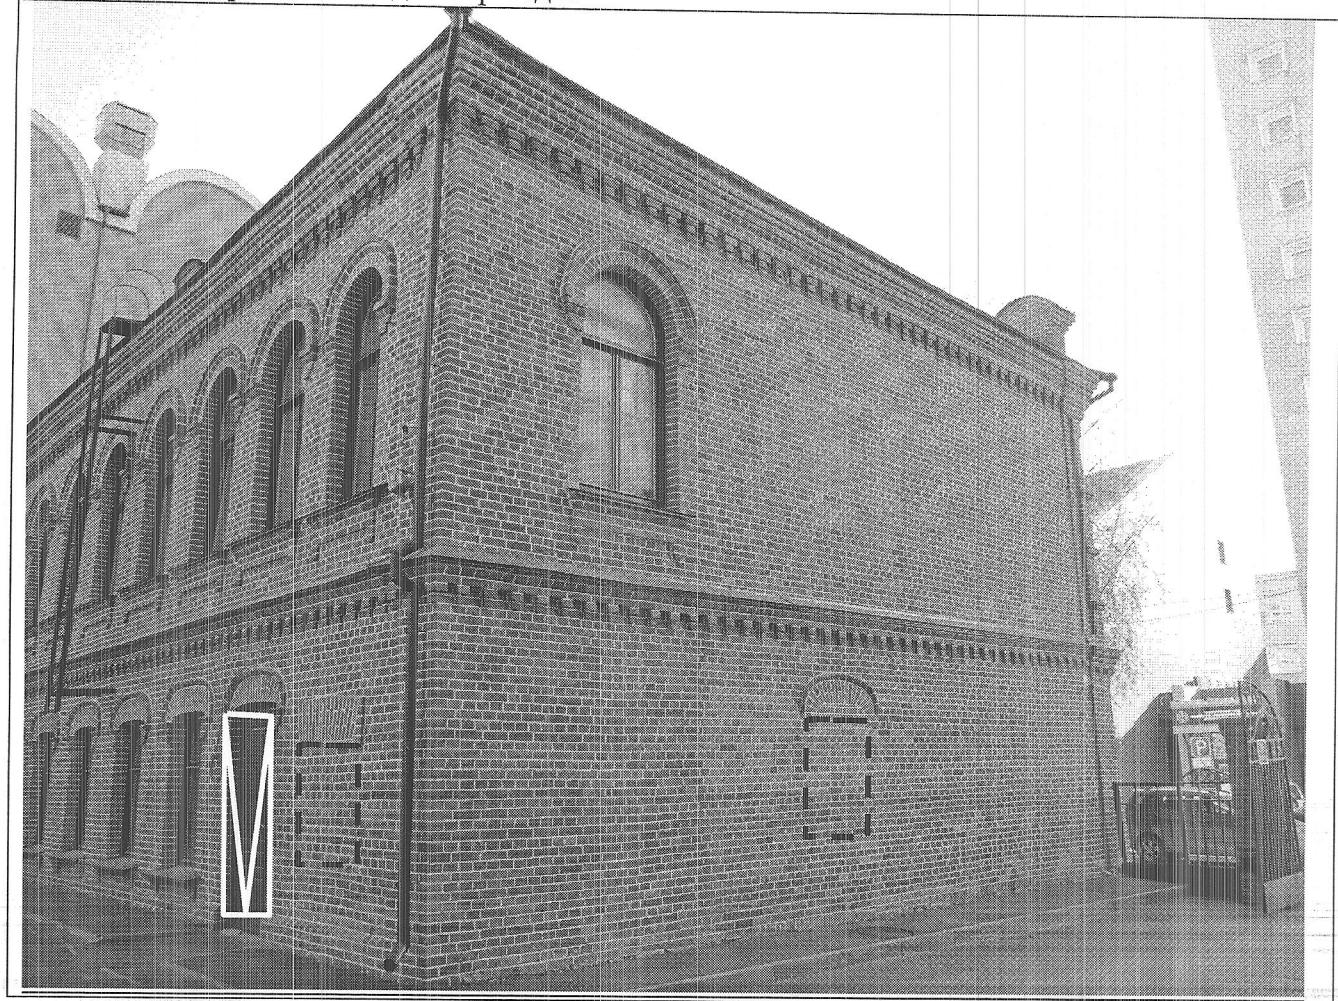
Схема 2. Северный и западный фасады.

- 4.5. Оконный проём 1-ого этажа реконструирован в дверной на северном фасаде (приложение № 2, схема 2. Материалы согласования в архиве НПЦ отсутствуют).

- 4.6. Утрачены два окна на первом этаже северного и западного фасадов (Приложение № 2, схема 2. Материалы согласования в архиве НПЦ отсутствуют).
- 4.7. Утрачен первоначальный деревянный забор с воротами со стороны южного (главного) фасада и установлен металлический на кирпичных столбиках (Приложение № 3, фото 16).

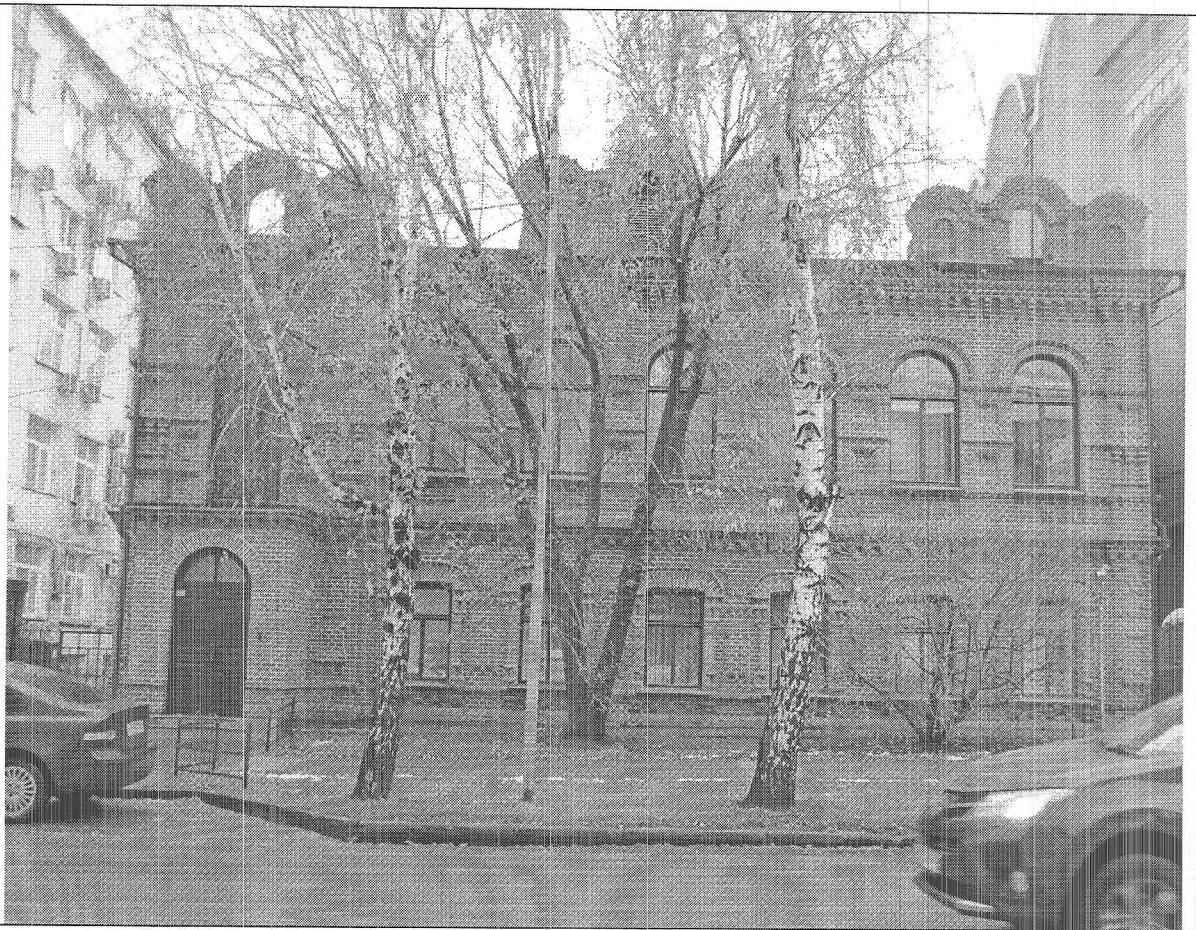
1. Южный (главный) фасад.

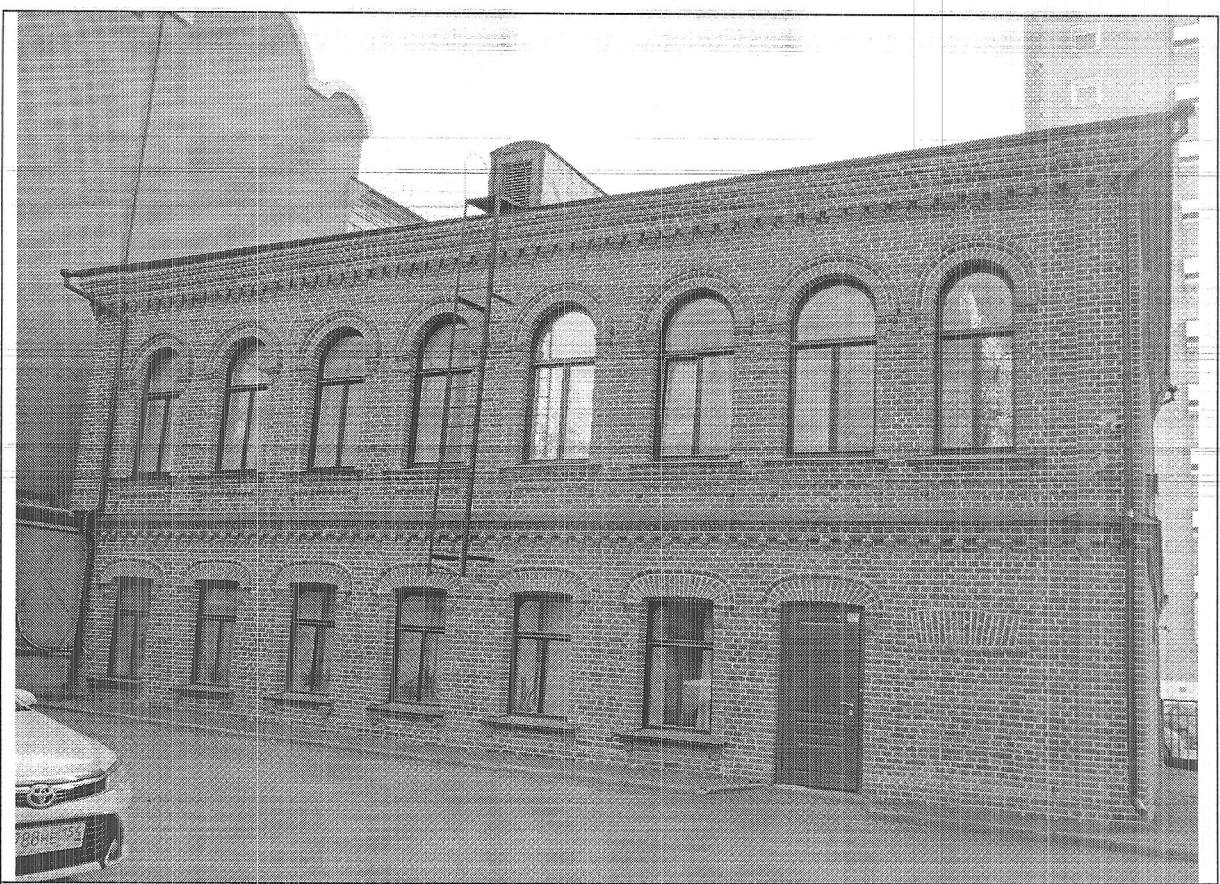
2. Северный фасад.

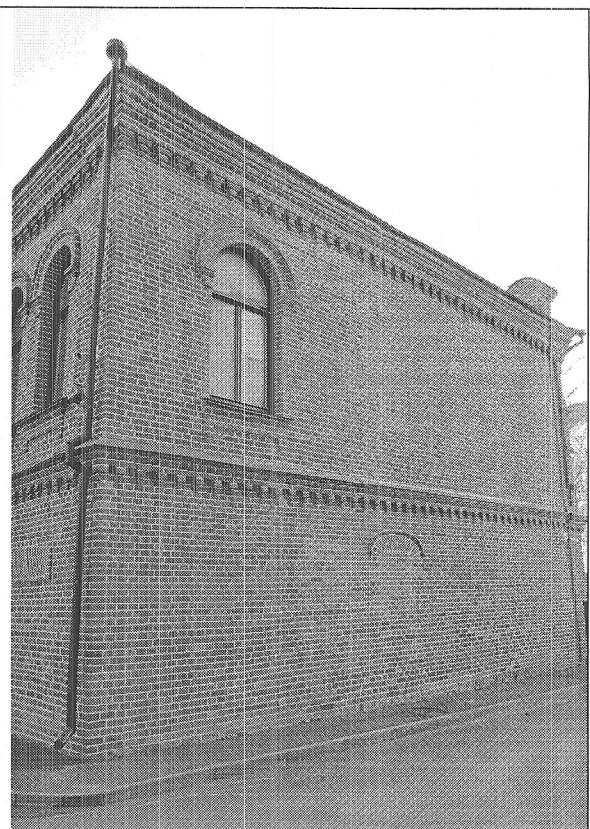
3. Западный фасад.

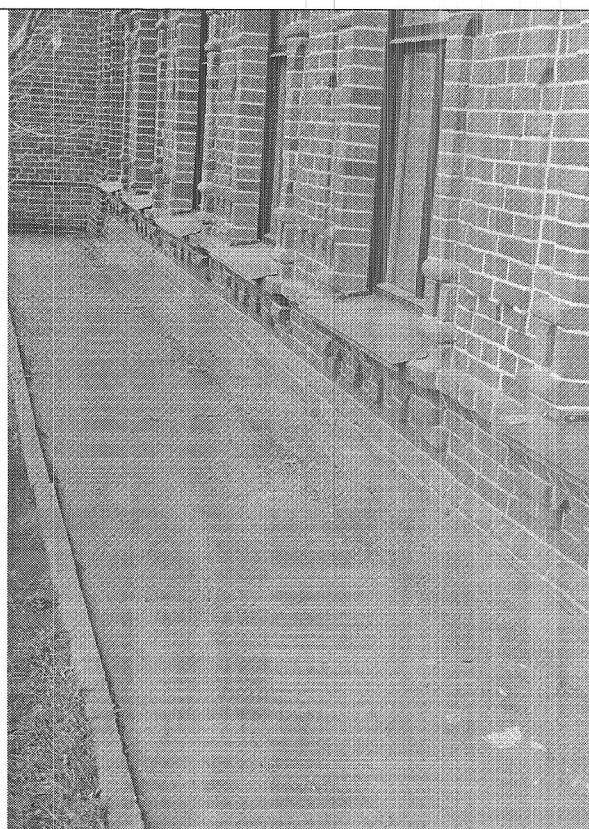
в) цоколи и отмостки: отмостки асфальтобетонные. Состояние удовлетворительное.

Цоколь выполнен из красного кирпича. Состояние удовлетворительное.

4. Вид отмостки и цоколя со стороны южного (главного) фасада.

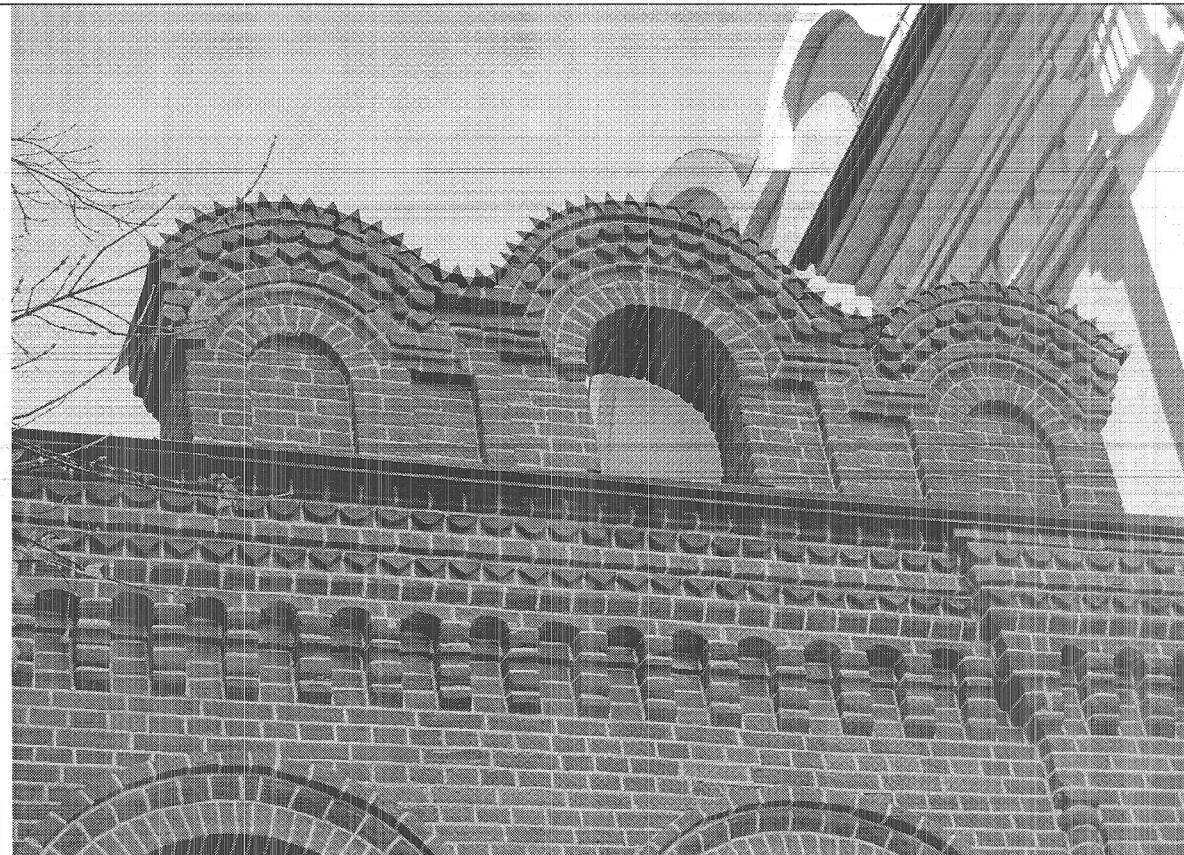
Общее состояние декора удовлетворительное.

5. Фрагмент декоративного оформления карниза и аттика южного (главного) фасада здания.

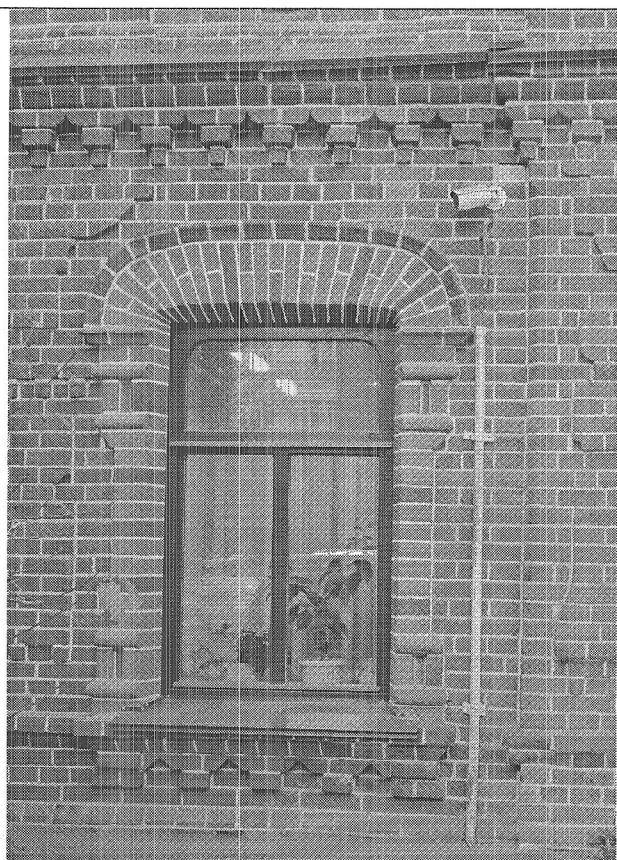
к) наружные двери и окна: окна деревянные со стеклопакетом и фрамугами, окрашенные в тёмно-коричневый цвет. Местами наблюдается отслоение и отпадение красочного слоя. Подоконные отливы выполнены из оцинкованного металла с полимерным покрытием зелёного цвета.

6. Декоративное оформление окна первого этажа и междуэтажного пояса главного (южного) фасада.

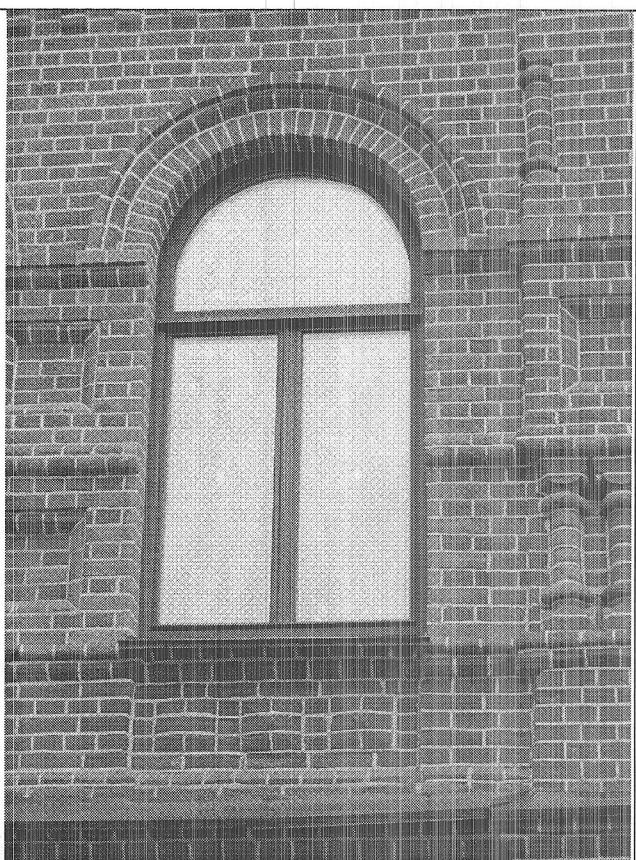
7. Декоративное оформление окна второго этажа главного (южного) фасада.

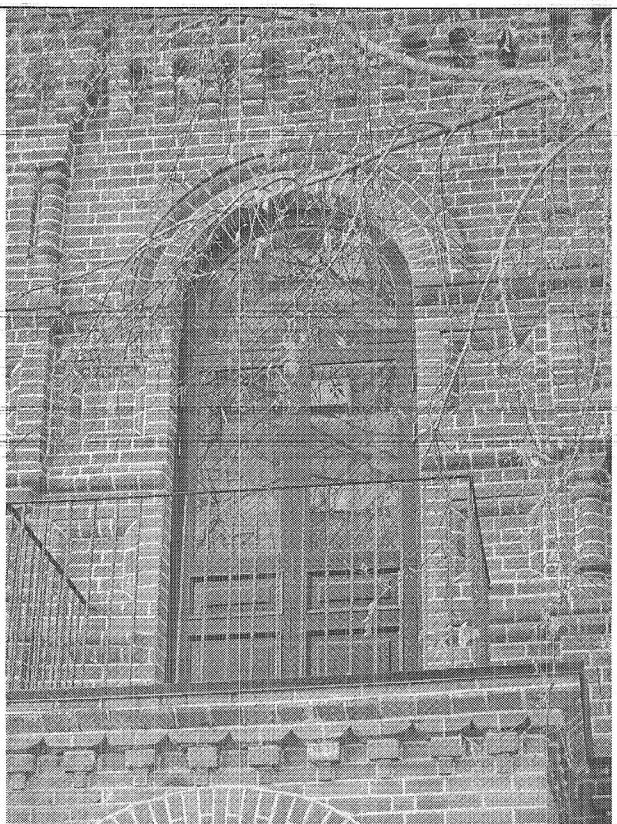
з) козырьки, балконы: имеется балкон над входом в здание на главном фасаде. Ограждение балкона – металлическое решётчатое, окрашенное в чёрный цвет.

8. Вид балконной двери и ограждения балкона на главном (южном) фасаде.

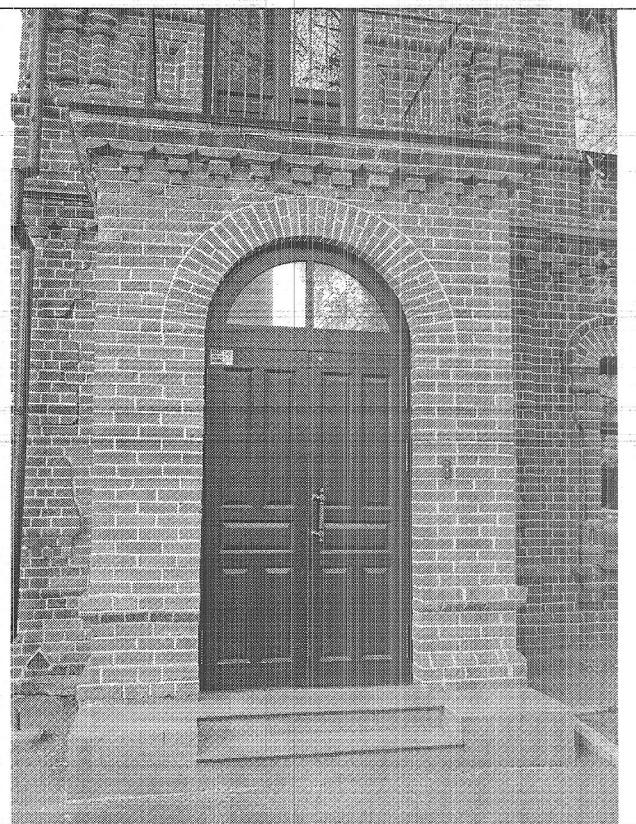
и) приямки, наружные лестницы, крыльца: одно невысокое бетонное крыльцо имеется со стороны главного фасада. Площадка, ступени и боковые стенки облицованы керамогранитной плиткой. Состояние удовлетворительное.

9. Оформление входа главного (южного) фасада.

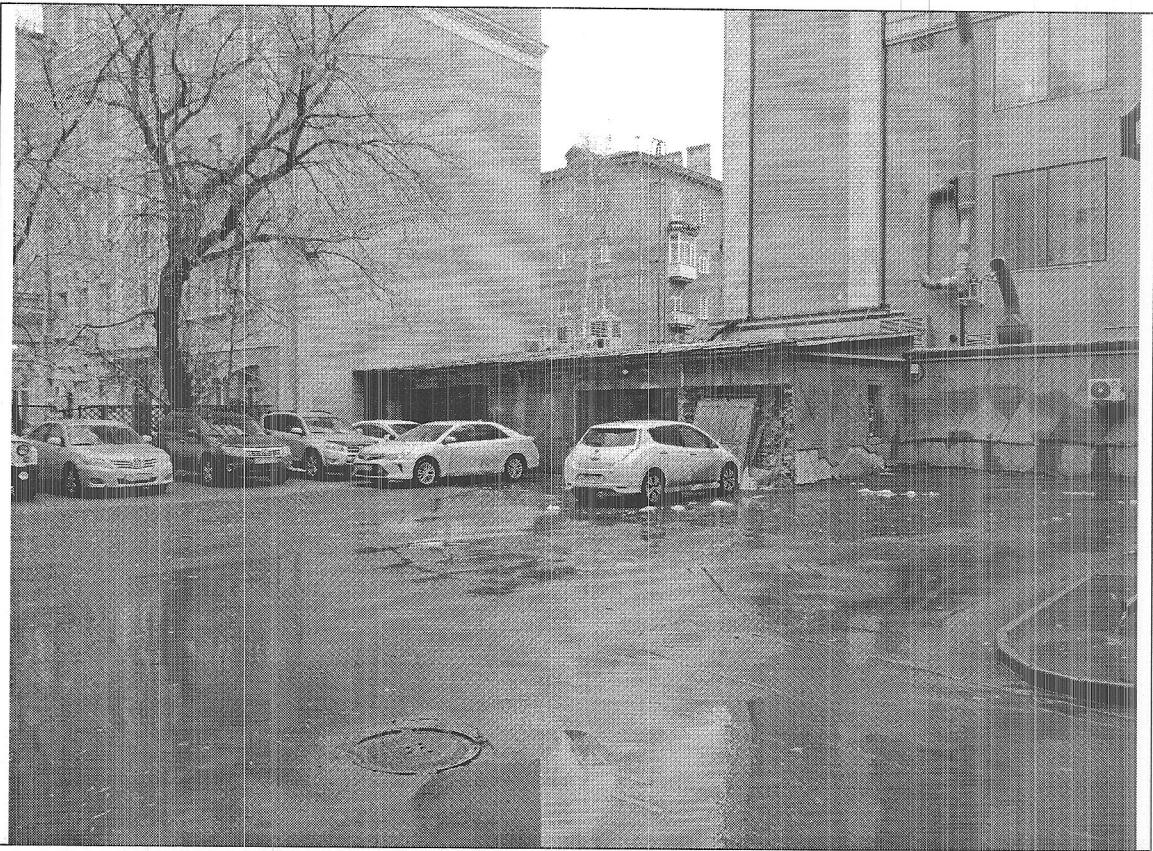
е) малые архитектурные формы (беседки, перголы, трельяжи, берсо, навесы, урны, парковые скамьи и другая садовая мебель, садово-парковая, скульптура, элементы освещения (светильники, фонари), фонтаны, мосты, ограды): Территория объекта культурного наследия благоустроена. Въезд во двор со стороны южного фасада огорожен металлической решётчатой оградой, установленной на кирпичном цоколе по кирпичным столбикам. Кирпичная кладка имеет трещины, выкрошивание отдельных кирпичей, высоловы на поверхности кладки. Со стороны северного фасада ограждение из металлической сетки. Глухое кирпичное ограждение с оштукатуренной поверхностью установлено с восточной стороны. Металлические ворота и калитка имеются со стороны южного фасада. Ещё одна металлическая калитка установлена в месте прохода между домами № 19 и № 23 по ул. Ядринцевской. Двор заасфальтирован. На территории двора имеется кирпичная одноэтажная постройка, в которой располагается тепловой узел объекта культурного наследия.

14. Территория двора.

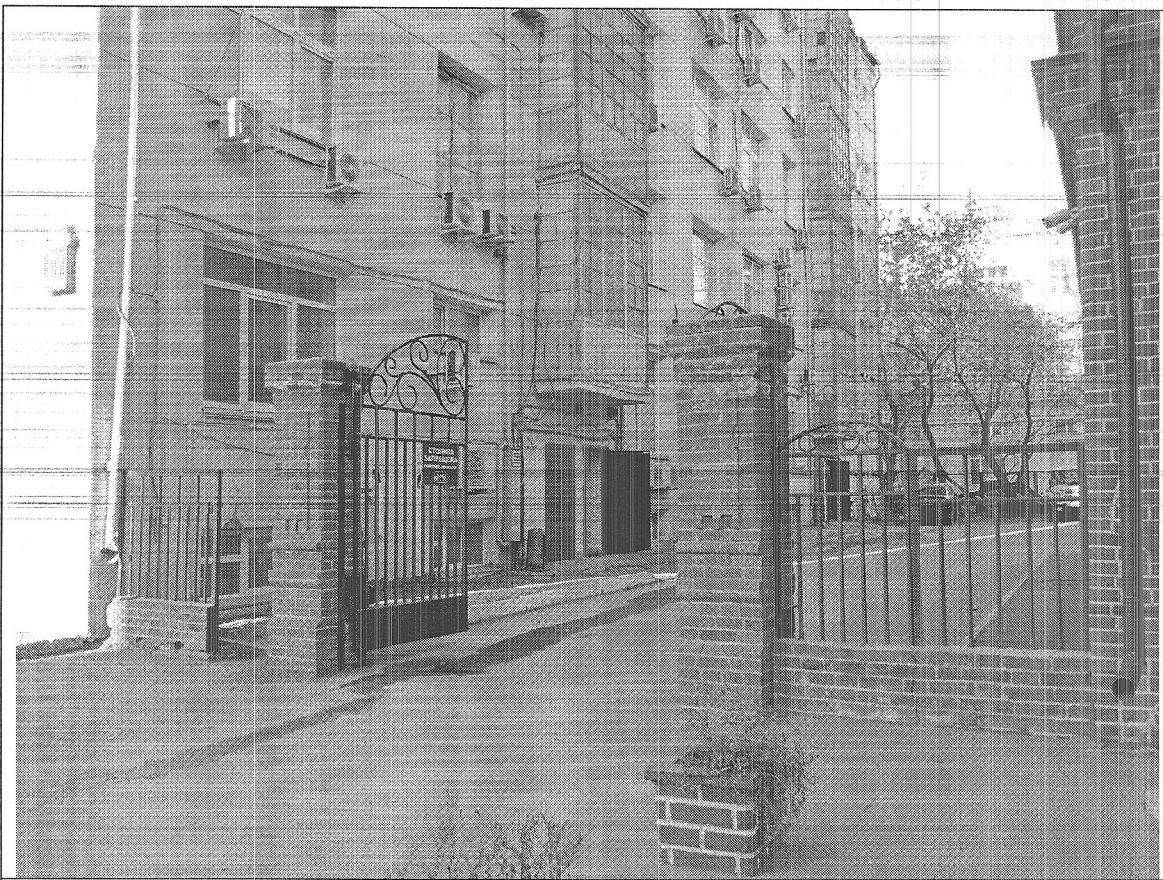
Общее состояние прилегающей к объекту территории удовлетворительное. Требуется выборочный ремонт кирпичной кладки ограждения южного фасада.

15. Ограждение со стороны главного (южного) фасада.
