Деревянный одноэтажный дом, построенный в конце XIX века, расположен по красной линии ул. Максима Горького, в одном ряду с деревянными зданиями, решенными в единой стилистике. Здание имеет П-образную форму плана, которая образована прямоугольным срубом-пятистенком и двумя сенями со стороны дворового фасада.

Поэтажные планы
объекта культурного наследия регионального значения
«Памятник деревянного зодчества», расположенного по адресу:
Новосибирская область, г. Новосибирск,
ул. Горького, 20

МАТЕРИАЛЫ ФОТОФИКСАЦИИ
объекта культурного наследия регионального значения
«Памятник деревянного зодчества»,
расположенного по адресу: Новосибирская область,
г. Новосибирск, ул. Горького, 20

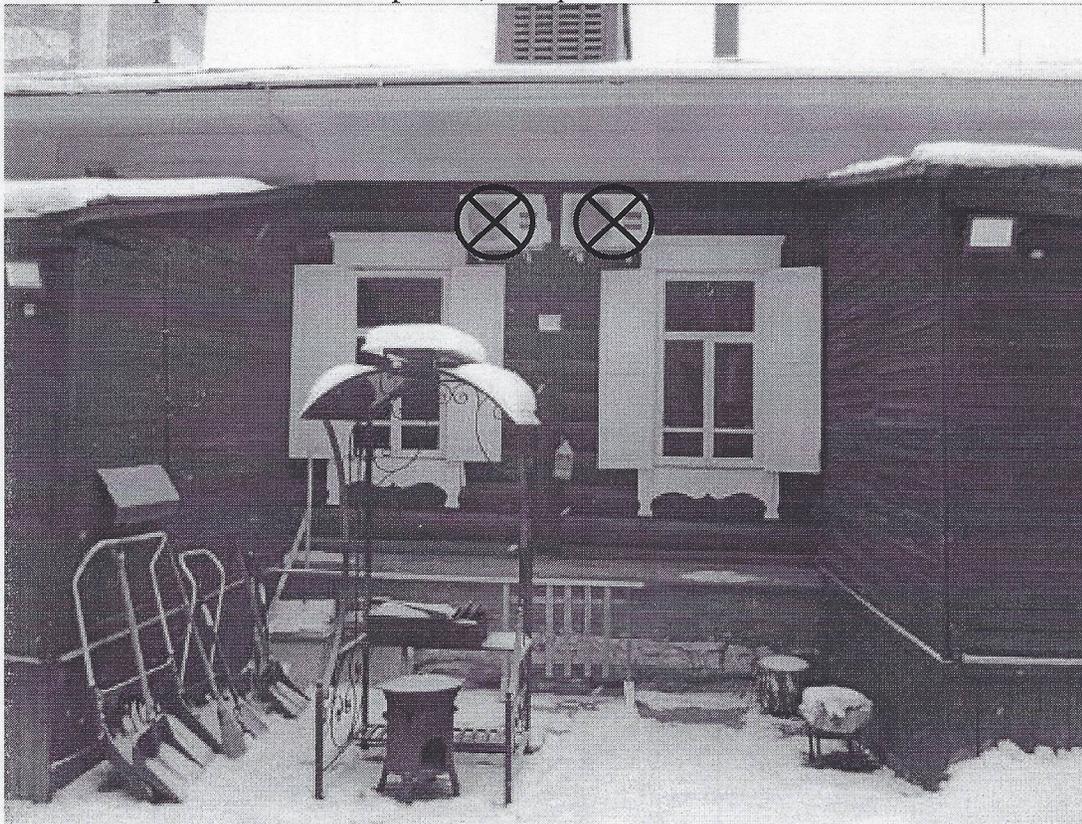
Схема 1. Фрагмент южного фасада, центральная часть

4.3. На южном фасаде установлены наружные блоки кондиционеров (2 шт.) (см. приложение №2 схема 1).

размещение наружных блоков кондиционеров, материалы согласования которых в архиве ГАУ НСО НПЦ отсутствуют.

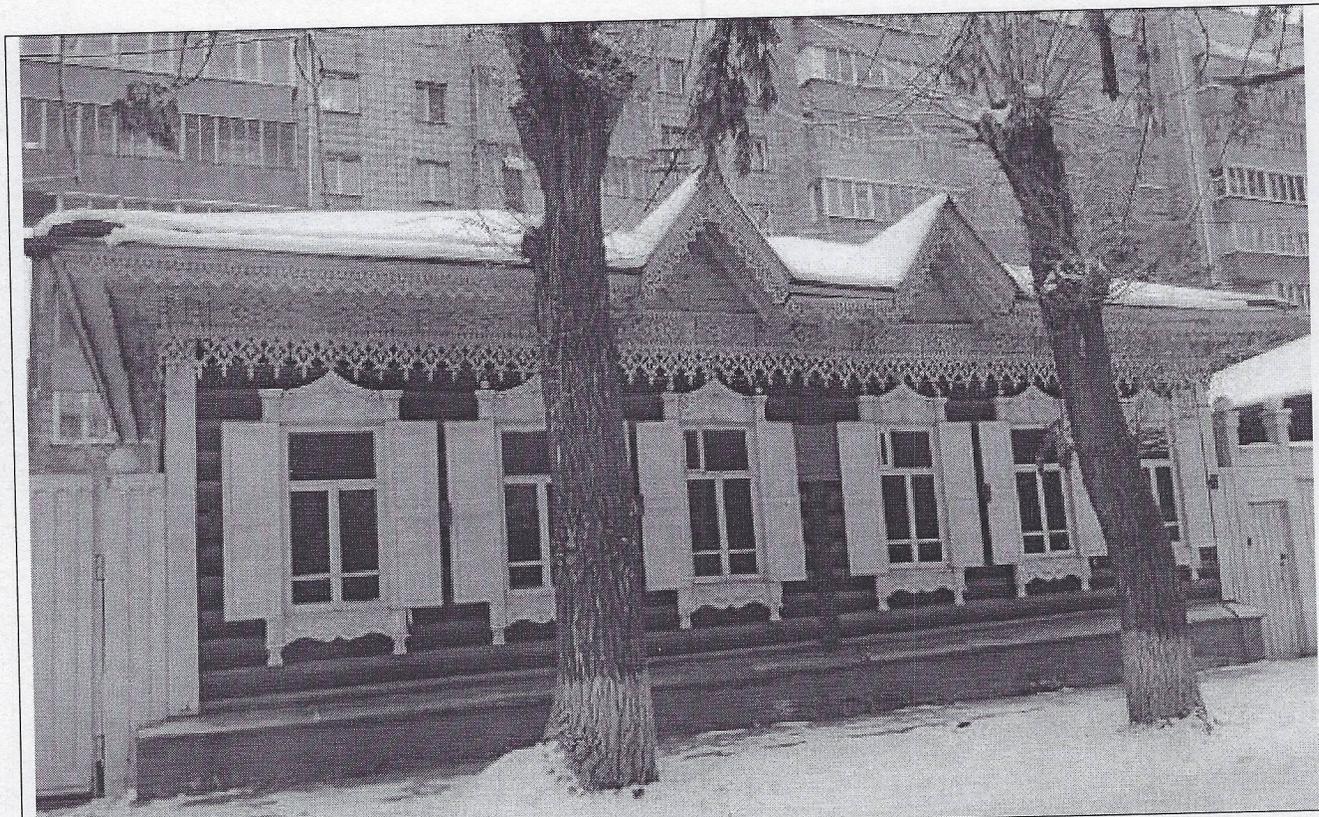
ж) внешнее декоративное убранство (облицовка, окраска, резные украшения, карнизы, колонны, пилястры, лепнина, скульптура, живопись на фасадах и прочее): в декоративном оформлении дома использованы традиции народной деревянной архитектуры. Симметрию композиции главного фасада подчеркивают два небольших щипца, в тимпане которых размещена резная розетка «солнышко». Углы и узловые сопряжения сруба обшиты доской.

Фото 1. Северный (главный) фасад

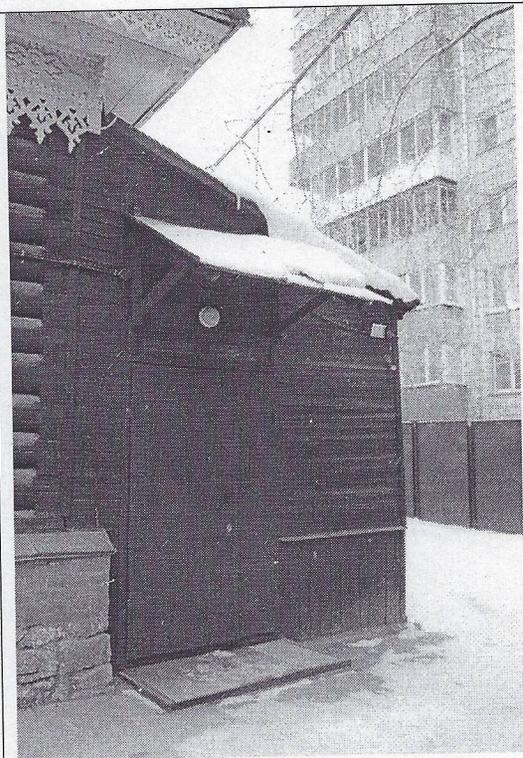
з) козырьки, балконы: над входами в здание установлены односкатные козырьки на деревянных кронштейнах, покрытие козырьков металлическое фальцевое. Состояние удовлетворительное.

Входные двери современные двупольные деревянные окрашенные.

Фото 4. Вход в западные сени

Общее состояние удовлетворительное, требуется замена входных дверей в соответствии с первоначальным обликом по согласованному в установленном порядке проекту.

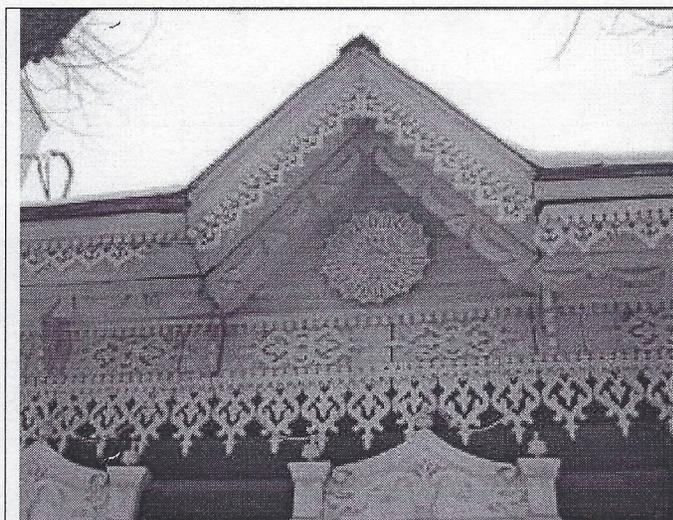
Фото 10. Декоративное убранство левого щипца на северном скате крыши

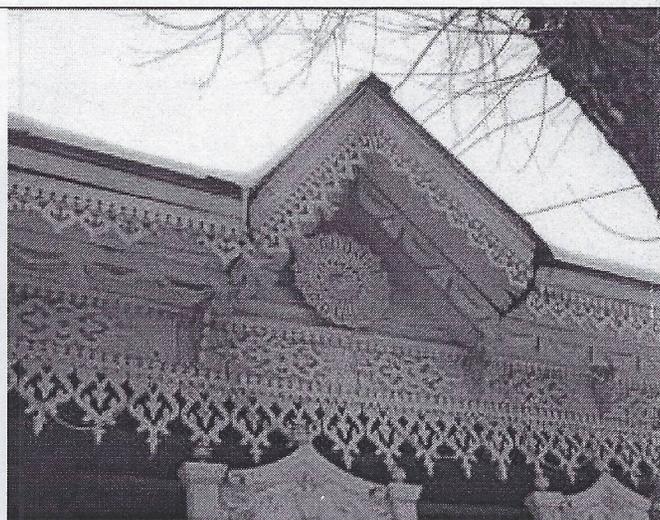
Фото 11. Декоративное убранство правого щипца на северном скате крыши

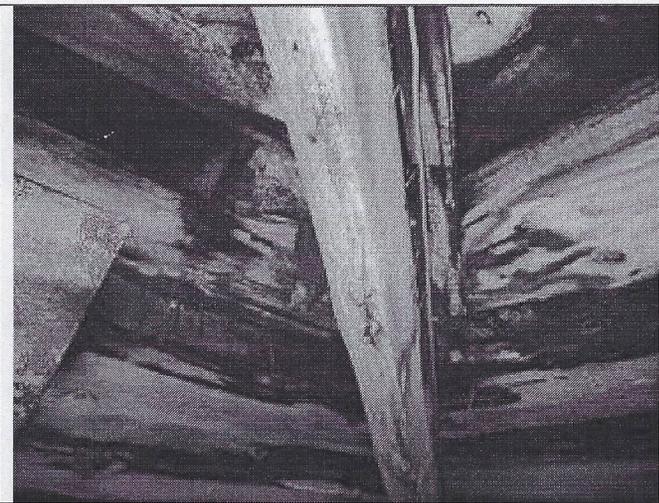
- д) крыша (стропила, обрешетка, кровля): крыша двускатная, вальмовая, чердачная, стропильной конструкции. Обрешетка тесовая разреженная. Часть конструкций обуглена (последствие пожара), отдельные доски обрешетки сломаны, многие элементы имеют следы

замокания и гниения. Над сенями крыша односкатная. Наблюдается деформация (провисание) крыши над сенями.

Фото 12. Следы протечек на обрешетке

Общее состояние удовлетворительное, требуется ремонт с выборочной заменой элементов крыши и замена кровельного покрытия по согласованному в установленном порядке проекту.

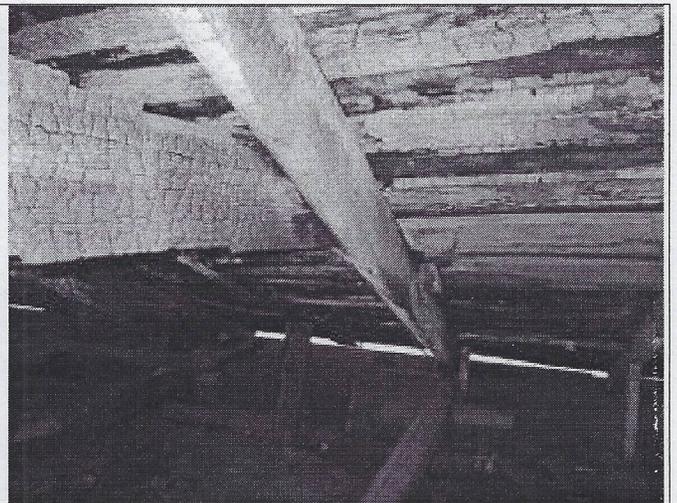
Фото 13. Следы пожара на конструктивных элементах крыши

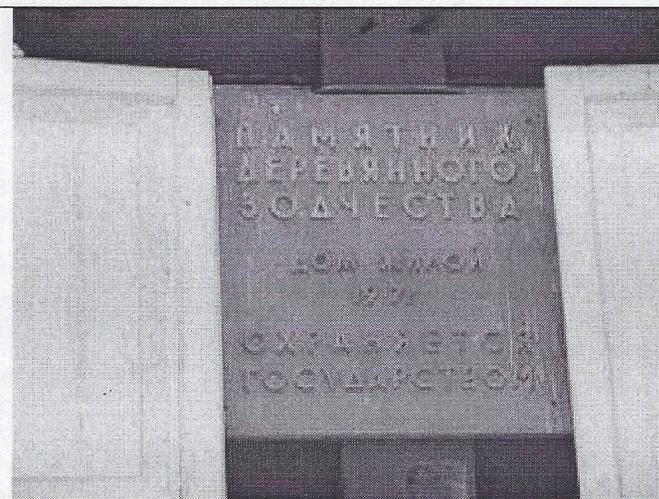
3.7. Информационная надпись (в наличии/отсутствует, соответствует постановлению Правительства РФ от 10.09.2019 № 1178/не соответствует): в наличии, размещена на главном (северном) фасаде, не соответствует.

Фото 14. Информационная надпись

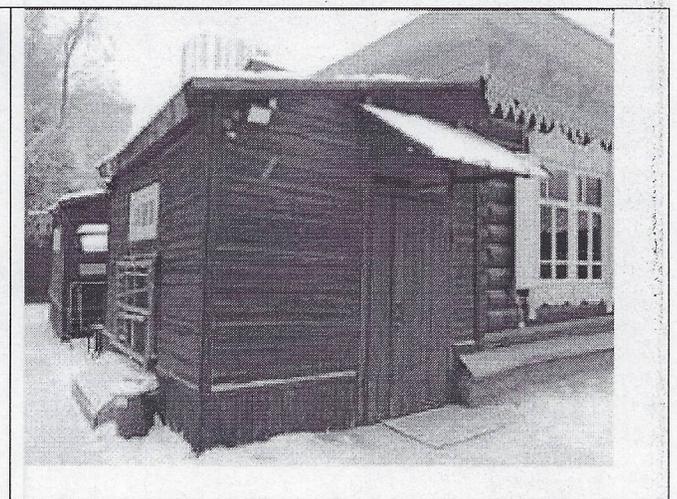
Фото 15. Вход в восточные сени

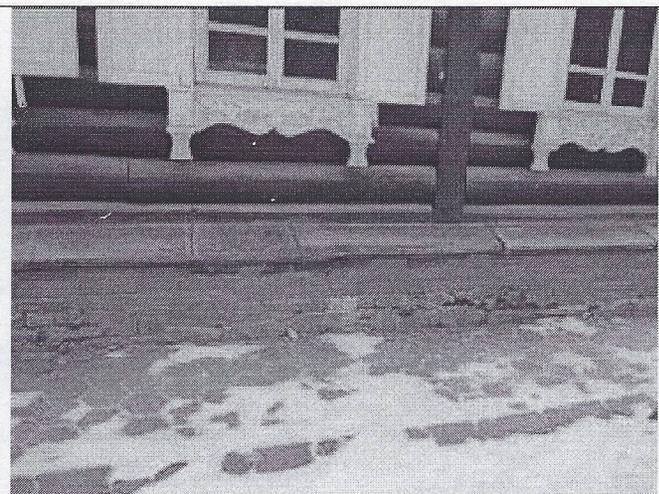
- в) цоколи и отмостки: со стороны северного, западного и южного фасадов нижняя часть цоколя бутовая, верхняя – кирпичная. Со стороны восточного фасада цоколь кирпичный. Наблюдается выкрашивание отдельных кирпичей в кладке цоколя со стороны северного фасада. Цоколь покрыт фартуком из кровельного железа, ранее окрашенного. Повсеместно окрасочный слой отпал, железо местами деформировано.
Отмостка выложена частично бетонными плитами, частично отсутствует (грунт засыпан мелким щебнем); со стороны главного фасада выложена мелкогабаритной тротуарной бетонной плиткой.
Состояние удовлетворительное, требуется выборочный ремонт кирпичной кладки цоколя, замена фартука на цоколе по согласованному в установленном порядке проекту и устройство отмостки на участках, где она отсутствует.

Фото 16. Дефекты в кладке цоколя на северном фасаде

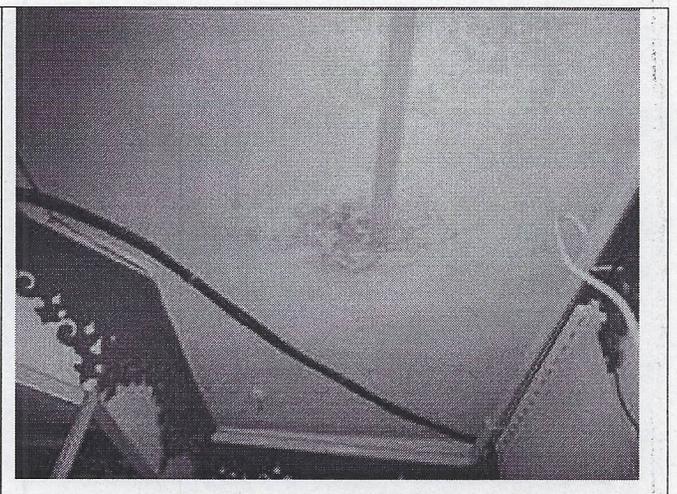
б) перекрытия (плоские/сводчатые): перекрытие плоское деревянное, утепленное. Потолки оштукатурены по дранке и побелены, в некоторых помещениях выполнены натяжные потолки. На оштукатуренном потолке видны следы протечек. Состояние удовлетворительное, требуется выполнить ремонт оштукатуренных потолков.

Фото 17. Следы протечек на потолке

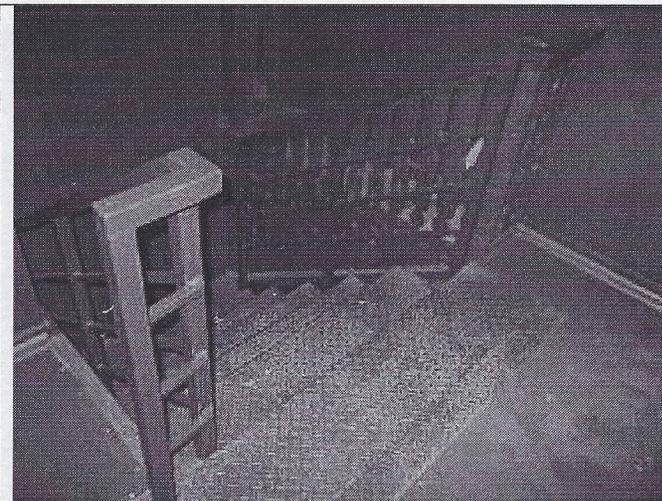
ж) лестницы: в сенях имеются лестницы: в восточных сенях ступени деревянные, покрыты линолеумом; в западных сенях – ступени металлические, ограждение металлическое решетчатое. Состояние удовлетворительное.

Фото 18. Лестница в западных сенях

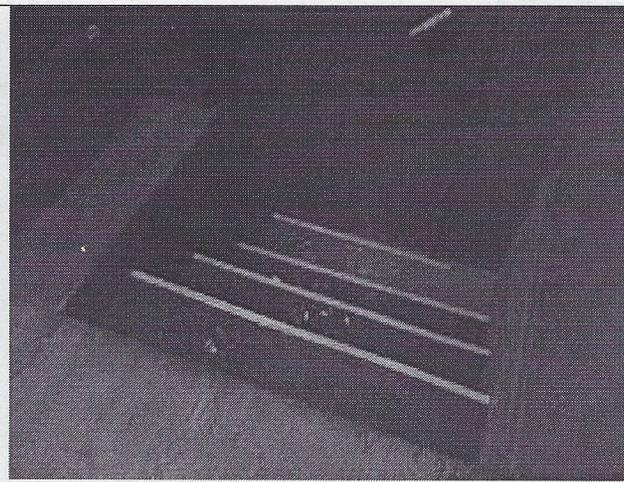
Фото 19. Лестница в восточных сенях

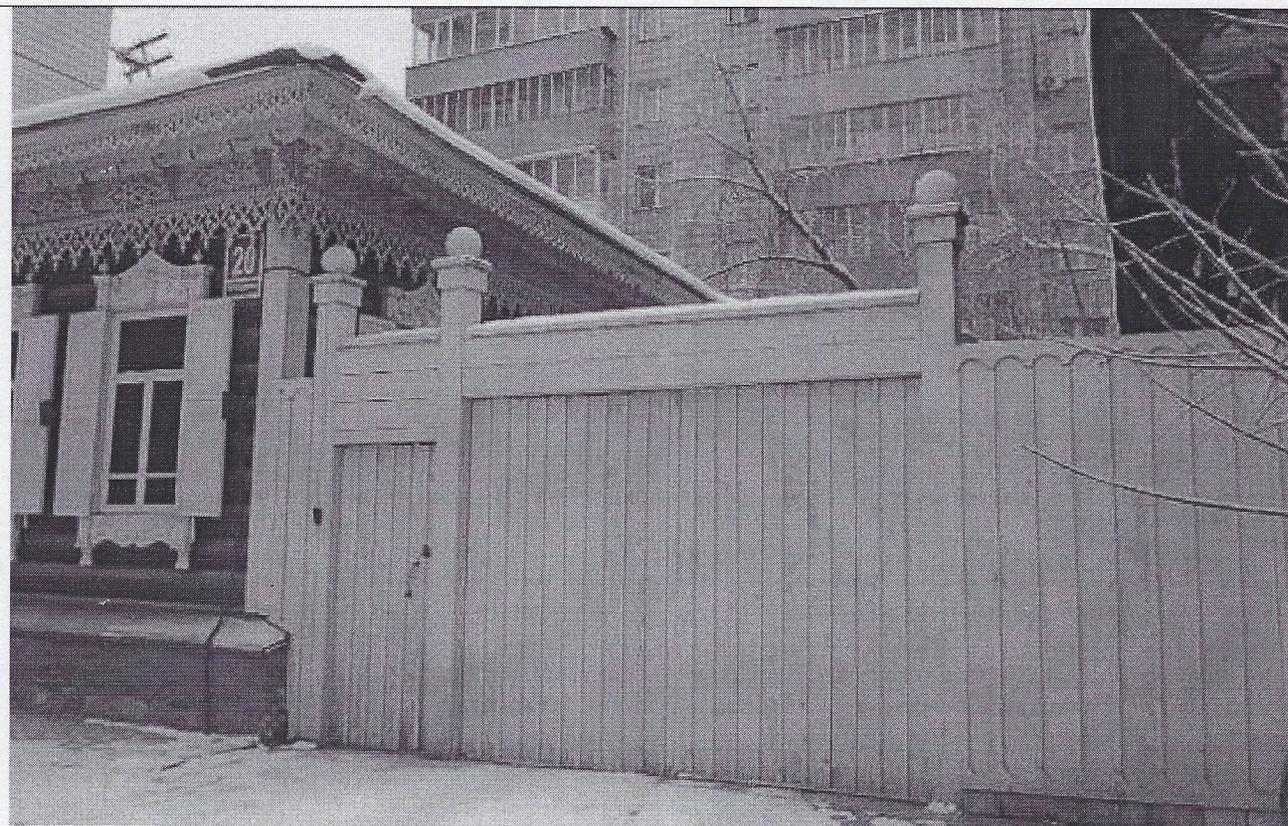
3.6. Состояние территории объекта культурного наследия: имеется небольшая дворовая территория, засыпанная мелким щебнем, вокруг здания выложена бетонными плитами. Двор огорожен глухим деревянным забором, окрашенным в цвет декоративного убранства. Имеются распашные ворота, выполненные по типу забора. Состояние удовлетворительное.

Фото 20. Ворота, калитка и фрагмент ограды
