**Акт технического состояния
объекта культурного наследия федерального значения
(за исключением объектов, перечень которых утверждается Правительством Российской Федерации), регионального значения, местного (муниципального) значения, выявленного
объекта культурного наследия**

«Дом товарищества «Доверие», входящий в состав объекта культурного наследия
регионального значения «Комплекс общественных зданий»

по результатам осмотра «11» февраля 2021 года

Приложение: 1. поэтажные планы на 7 л.
2. Схемы утрат и поздних элементов на 1 л.
3. Материалы фотофиксации на 17 л.

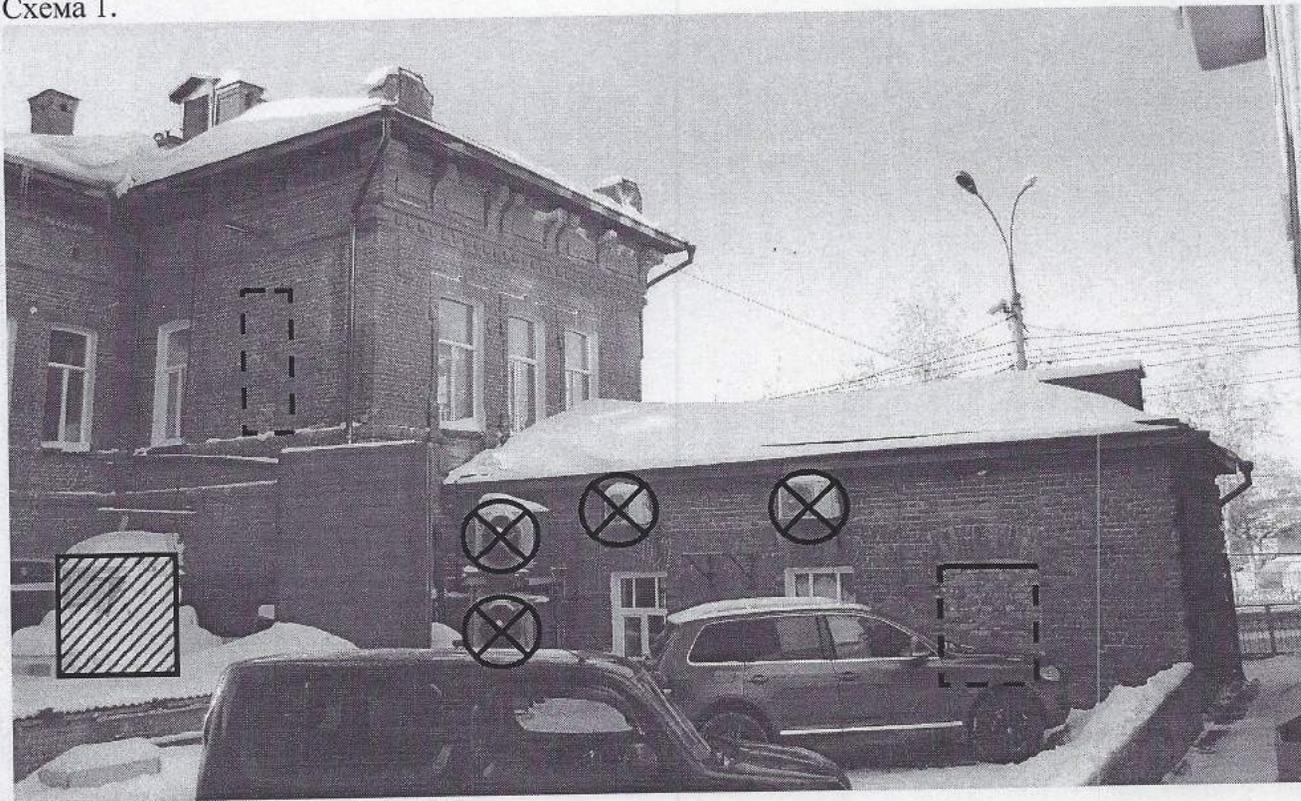
Схема 1.

4.6. К дворовому восточному фасаду основного объема примыкает небольшая кирпичная вентиляционная шахта (приложение № 2 схема 1) (габариты шахты не превышают разрешенные режимом использования территории объектов культурного наследия, утвержденным постановлением Правительства Новосибирской области от 18.06.2012 № 293-п «Об утверждении границ и режимов использования территорий объектов культурного наследия (памятников истории и культуры) народов Российской Федерации, расположенных на территории города Новосибирска»).

4.7. На восточном дворовом фасаде северной пристройки установлены наружные блоки кондиционеров (см. приложение № 2 схема 1) (материалы согласования в установленном порядке в архиве ГАУ НСО НПЦ отсутствуют).

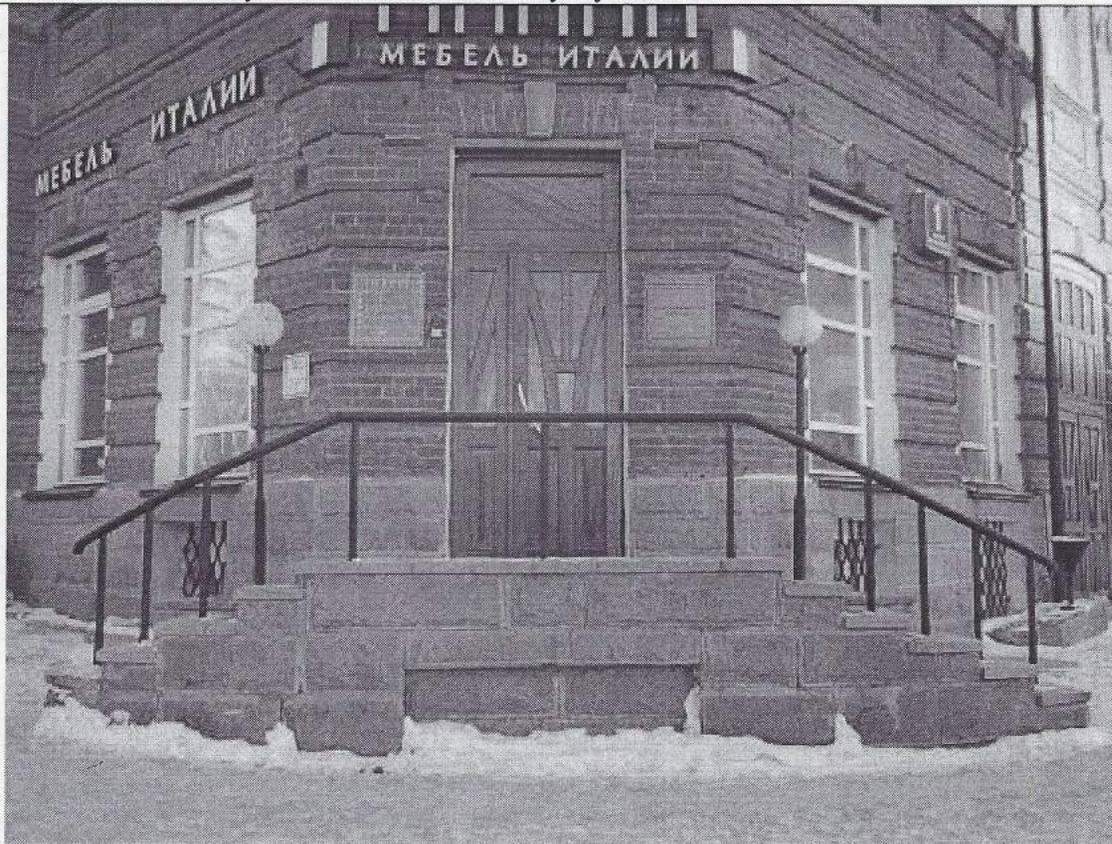
Фото 4. Входной узел на юго-западном углу здания

На угловом входе имеется современное железобетонное высокое крыльцо, облицованное натуральным камнем, ограждение металлическое решетчатое, на входе с Красного проспекта имеется небольшое, в одну ступень, бетонное крыльцо, боковые грани облицованы бутовым камнем, площадка покрыта гранитной плиткой. На плитках покрытия площадки видны трещины, местами сколы.

4.2. Утрачены первоначальные крыльца. На западном фасаде и на угловом входе установлены современные крыльца (согласовано в установленном порядке (шифр 250.01)).

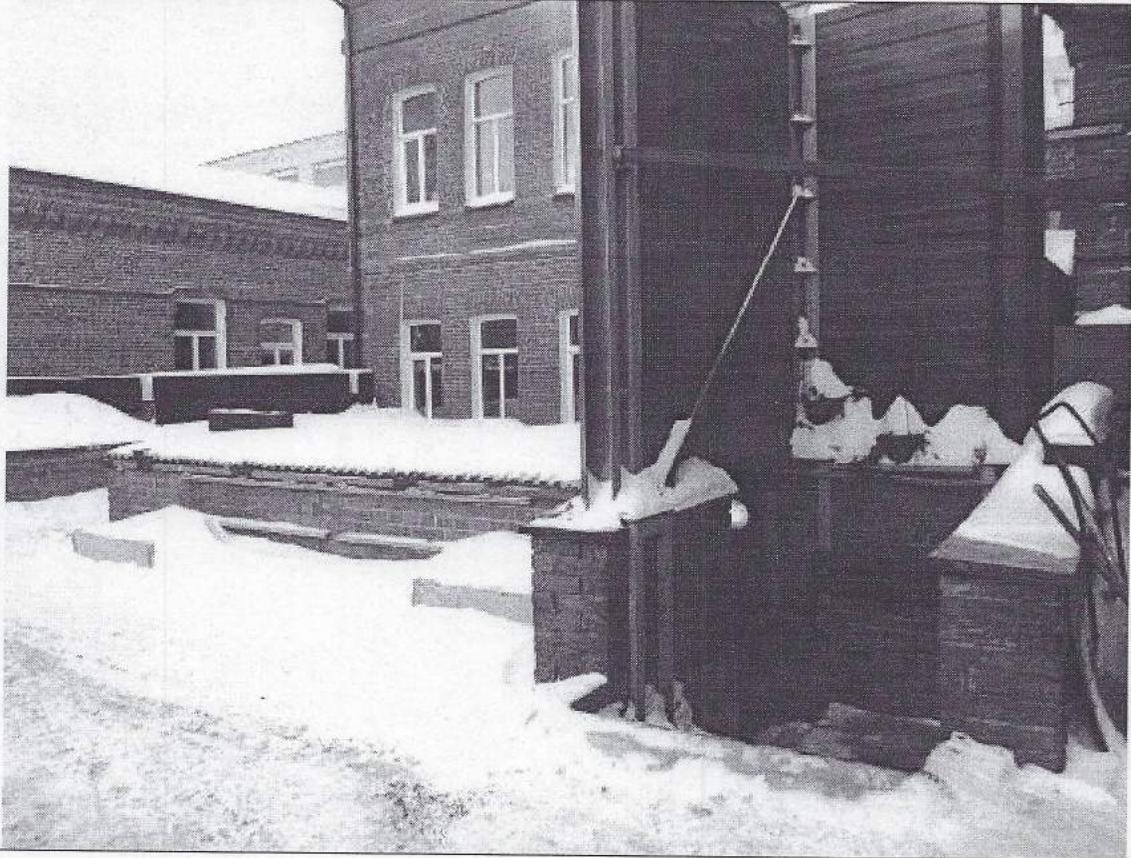
Фото 18. Прямок спуска в подвал со стороны двора

Со стороны двора имеется крытый приямок спуска в подвал: стенки кирпичные, ступени лестницы бетонные с металлической окантовкой, перекрытие плоское, покрыто металлическим профлистом.

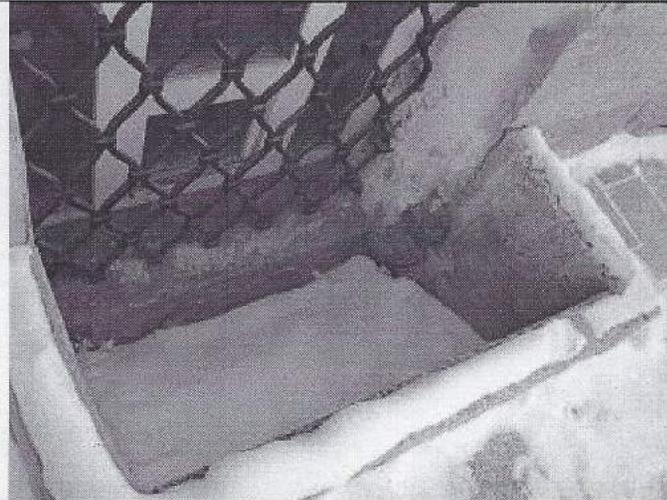
Фото 21. Световой приямок со стороны западного фасада

и) прямки, наружные лестницы, крыльца: имеются небольшие прямоугольные в плане световые прямки окон подвала. Стенки и днище бетонные, стенки оштукатурены. Бортики невысокие, без облицовки. Ограждение по верху бортиков отсутствует. В стенках некоторых прямков наблюдаются единичные трещины в штукатурке, местами отпадение отделочного слоя.

Состояние удовлетворительное, требуется выполнить выборочный ремонт прямков и крыльца со стороны Красного проспекта.

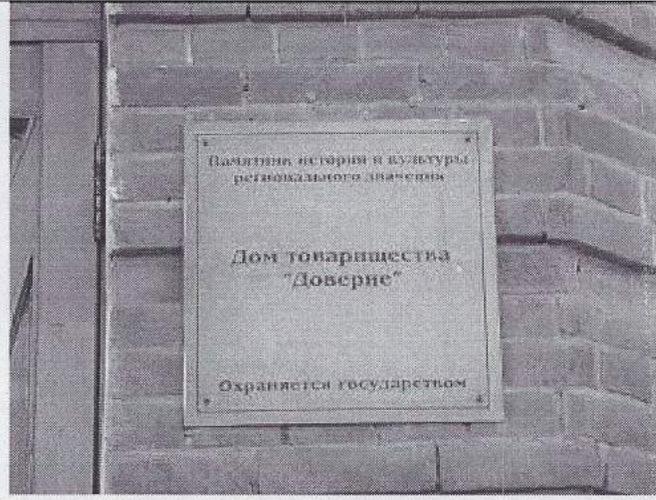
Фото 22. Информационная надпись

3.7. Информационная надпись (в наличии/отсутствует, соответствует постановлению Правительства РФ от 10.09.2019 № 1178/не соответствует): имеется, размещена справа от юго-западного углового входа, не соответствует.

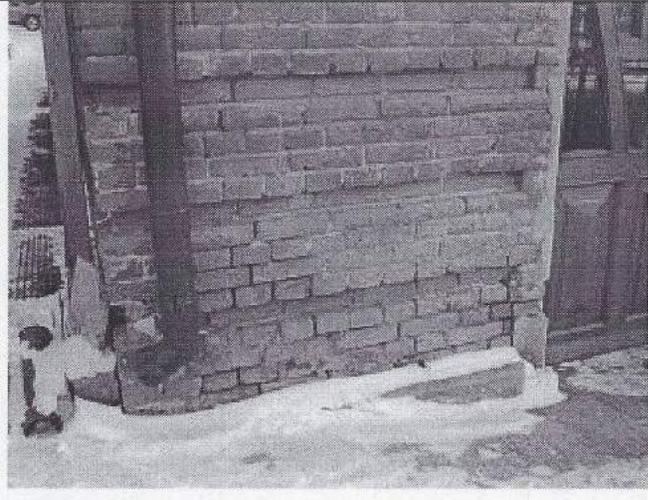
Фото 23. Дефекты кирпичной кладки стены западного фасада (северная пристройка)

г) стены: выполнены из полнотелого керамического кирпича на известковом растворе с расшивкой швов. Деформационные трещины на фасадах отсутствуют. Откосы проемов оштукатурены, окрашены. В северной части северной пристройки с восточной и западной стороны наблюдается локальное выветривание раствора в швах кирпичной кладки стен, эрозия кирпичной кладки.

Общее состояние стен удовлетворительное, требуется выполнить ремонт наружной версты кирпичной кладки стен северной пристройки.

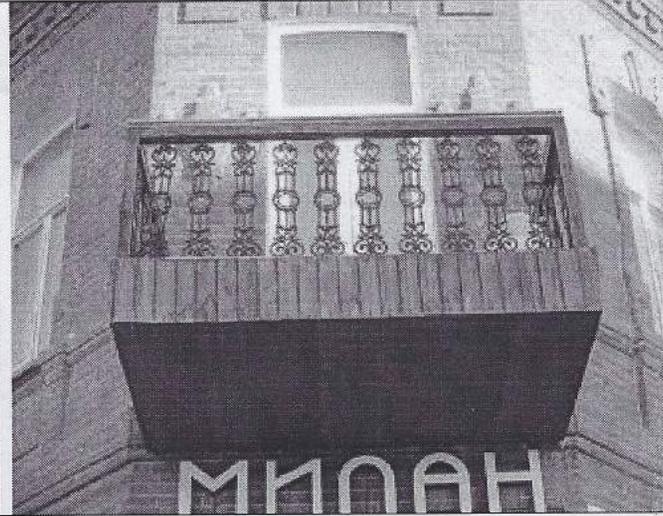
Фото 28. Балкон

з) козырьки, балконы: балкон расположен на углу улицы Каинской и Красного проспекта, в плане имеет прямоугольную форму. Балконное ограждение выполнено в виде ажурных столбиков с деревянным поручнем. Боковые и потолочная поверхности балконной плиты обшиты деревянной доской.

Состояние удовлетворительное.

4.8. Балконная дверь выполнена из ПВХ профиля со стеклопакетом (материалы согласования в установленном порядке в архиве ГАУ НСО НПЦ отсутствуют).

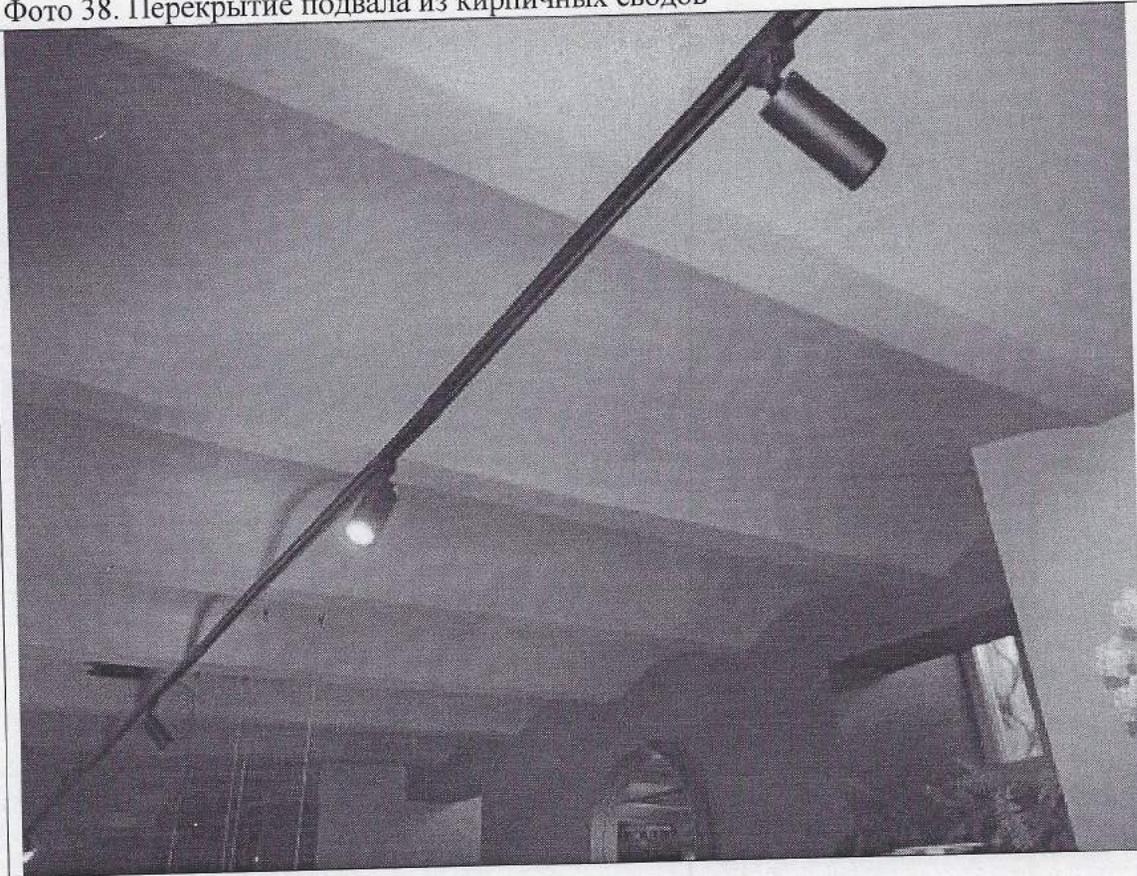
Фото 38. Перекрытие подвала из кирпичных сводов

б) перекрытия (плоские/сводчатые): чердачное перекрытие плоское деревянное, междуэтажное – железобетонное плоское по металлическим балкам, перекрытие подвала кирпичное сводчатое по металлическим балкам. Выполнена отделка потолков современными материалами. На потолках первого и второго этажей восстановлены современные профилированные тяги и лепные потолочные розетки по типу сохранившихся первоначальных. Состояние удовлетворительное.

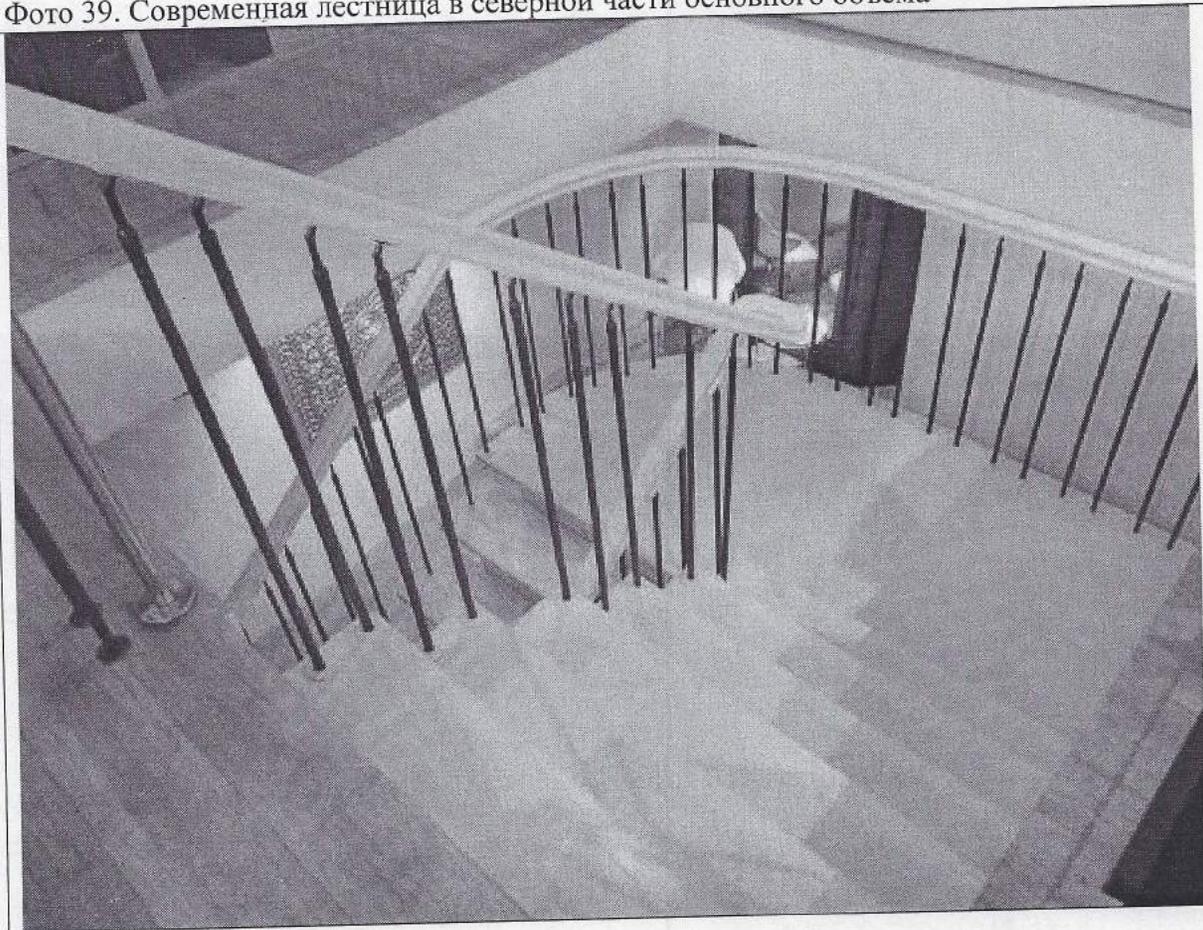
Фото 39. Современная лестница в северной части основного объема

4.5. В северно-западной части основного объема и в северной пристройке выполнены современные лестницы для спуска из помещений первого этажа в подвальные помещения (согласовано в установленном порядке (шифр 250.01)).

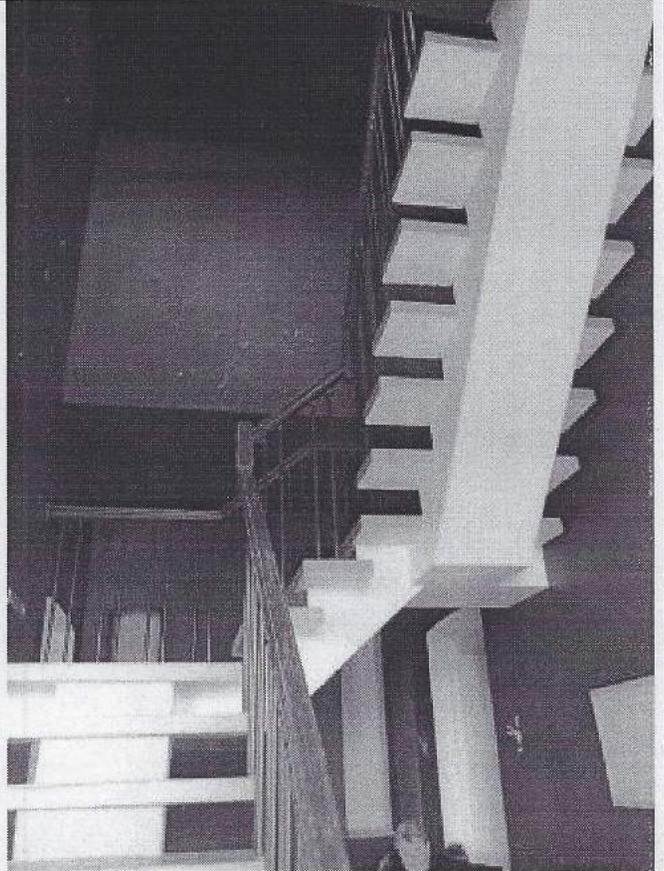
Фото 41. Лестница со 2 этажа на мансарду в восточной части основного объема (современная)

ж) лестницы: в южном объеме имеется лестница: до второго этажа – первоначальная двухмаршевая, от второго этажа до мансарды – современная, трехмаршевая. Ограждение металлическое решетчатое, на первоначальных маршах – декоративные металлические столбики. Поручень деревянный профилированный окрашенный. Для спуска в подвальные помещения северо-западной части основного объема установлена современная лестница: железобетонная двухмаршевая с поворотом 180°, ступени и лестничная площадка деревянные окрашенные, ограждение решетчатое, поручень деревянный окрашенный. В северной пристройке имеется современная винтовая лестница из металлопроката, решетчатое ограждение и поручень выполнены из металлической трубы. Состояние лестниц удовлетворительное.

4.4. Часть чердачного помещения приспособлена под мансардный этаж (согласовано в установленном порядке 16.06.2006).
