**Акт технического состояния  
объекта культурного наследия федерального значения  
(за исключением объектов, перечень которых утверждается Правительством Российской Федерации), регионального значения, местного (муниципального) значения, выявленного  
объекта культурного наследия**

«Дом жилой»  
(наименование в соответствии с актом о принятии на государственную охрану)

по результатам осмотра «25» февраля 2021 года

Новосибирская область  
Колыванский район, р.п.Колывань

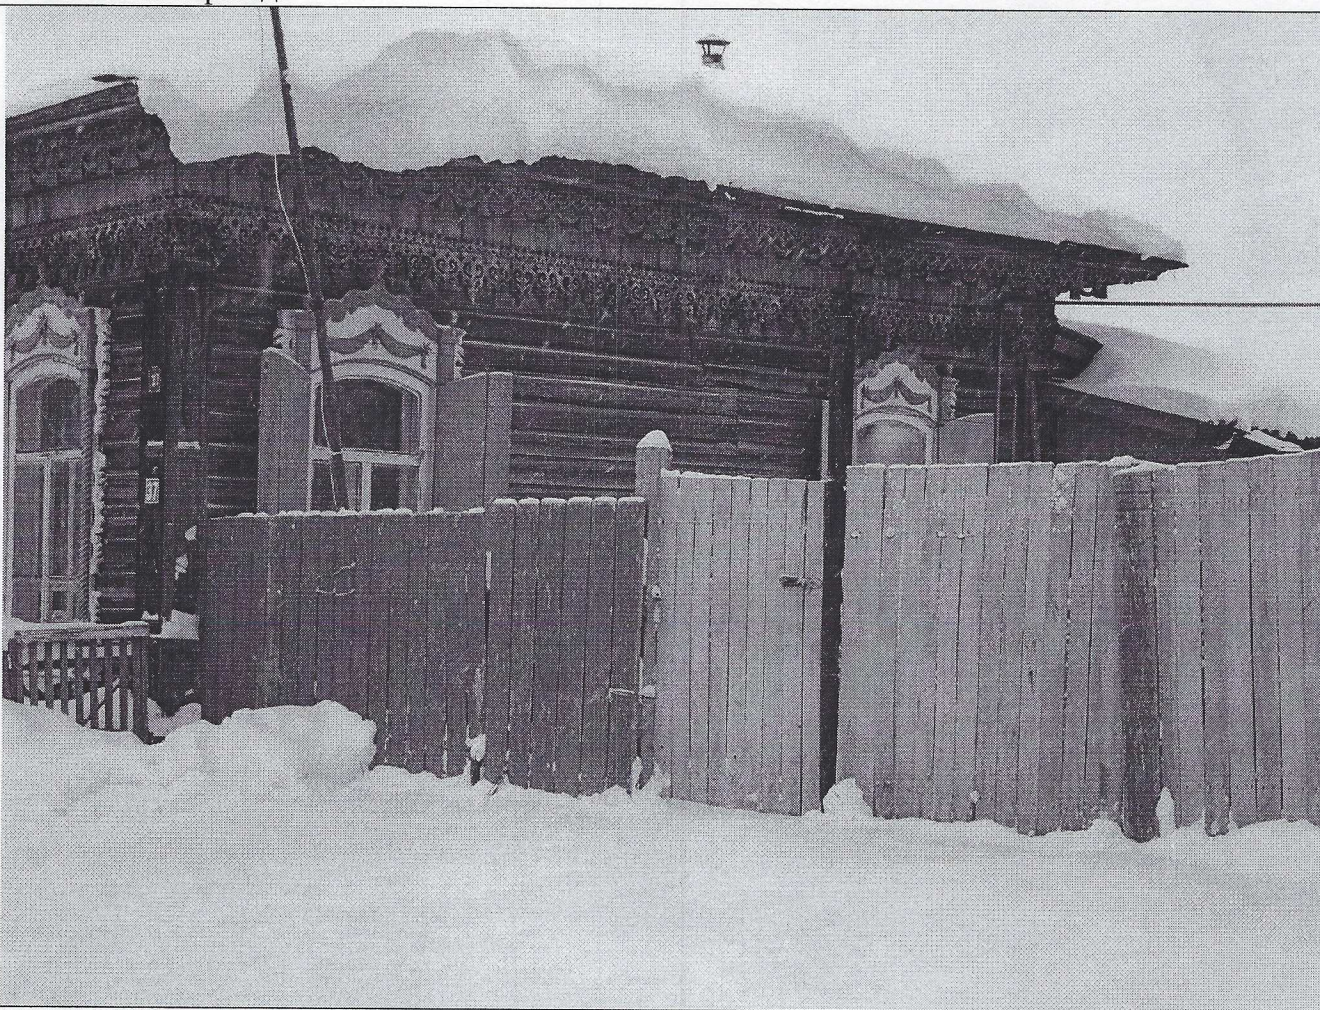
2. Фрагмент северного фасада.

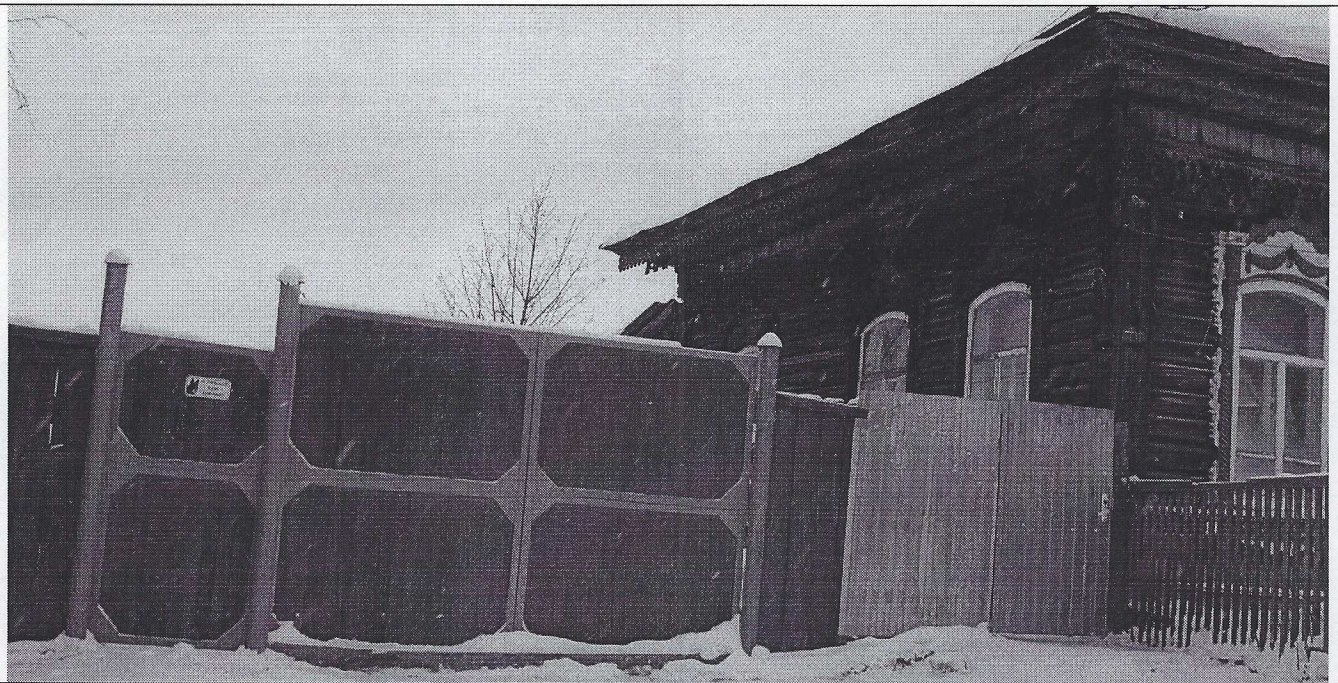
3. Фрагмент южного фасада.

в) цоколи и отмостки: цоколь выполнен из местного гранита, оштукатурен, на южном и частично на восточном фасаде окрашен. Состояние цоколя удовлетворительное.

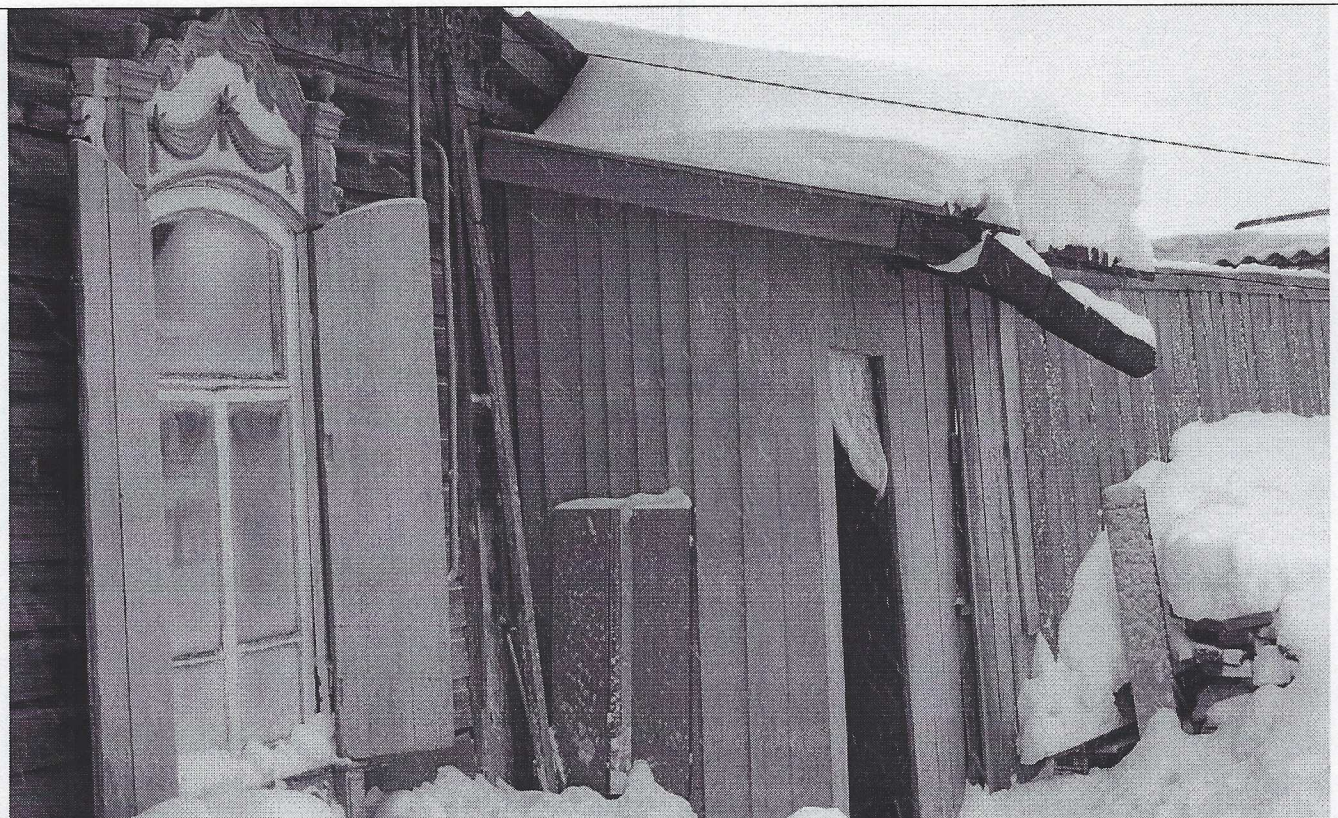
5. Фрагмент северного фасада, тамбур.

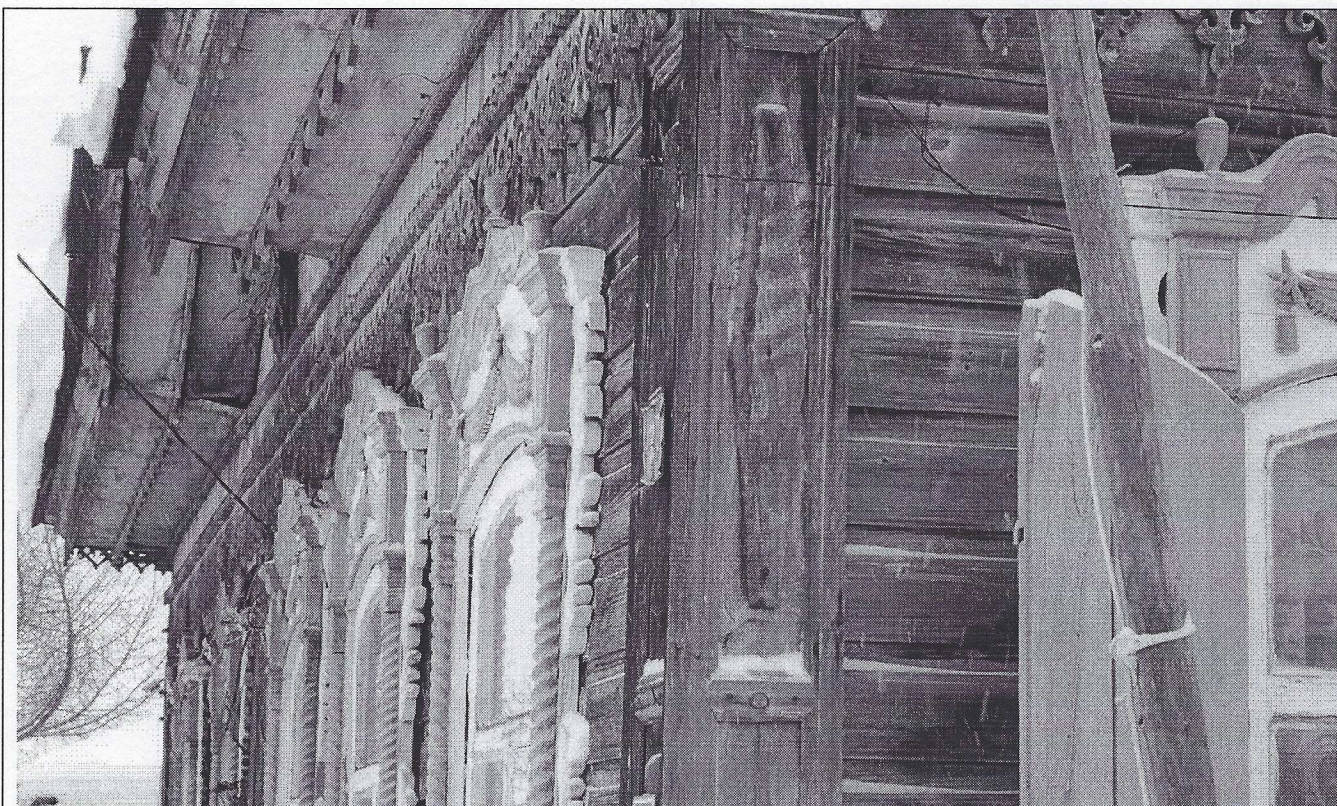
7. Пилястра на углу дома.

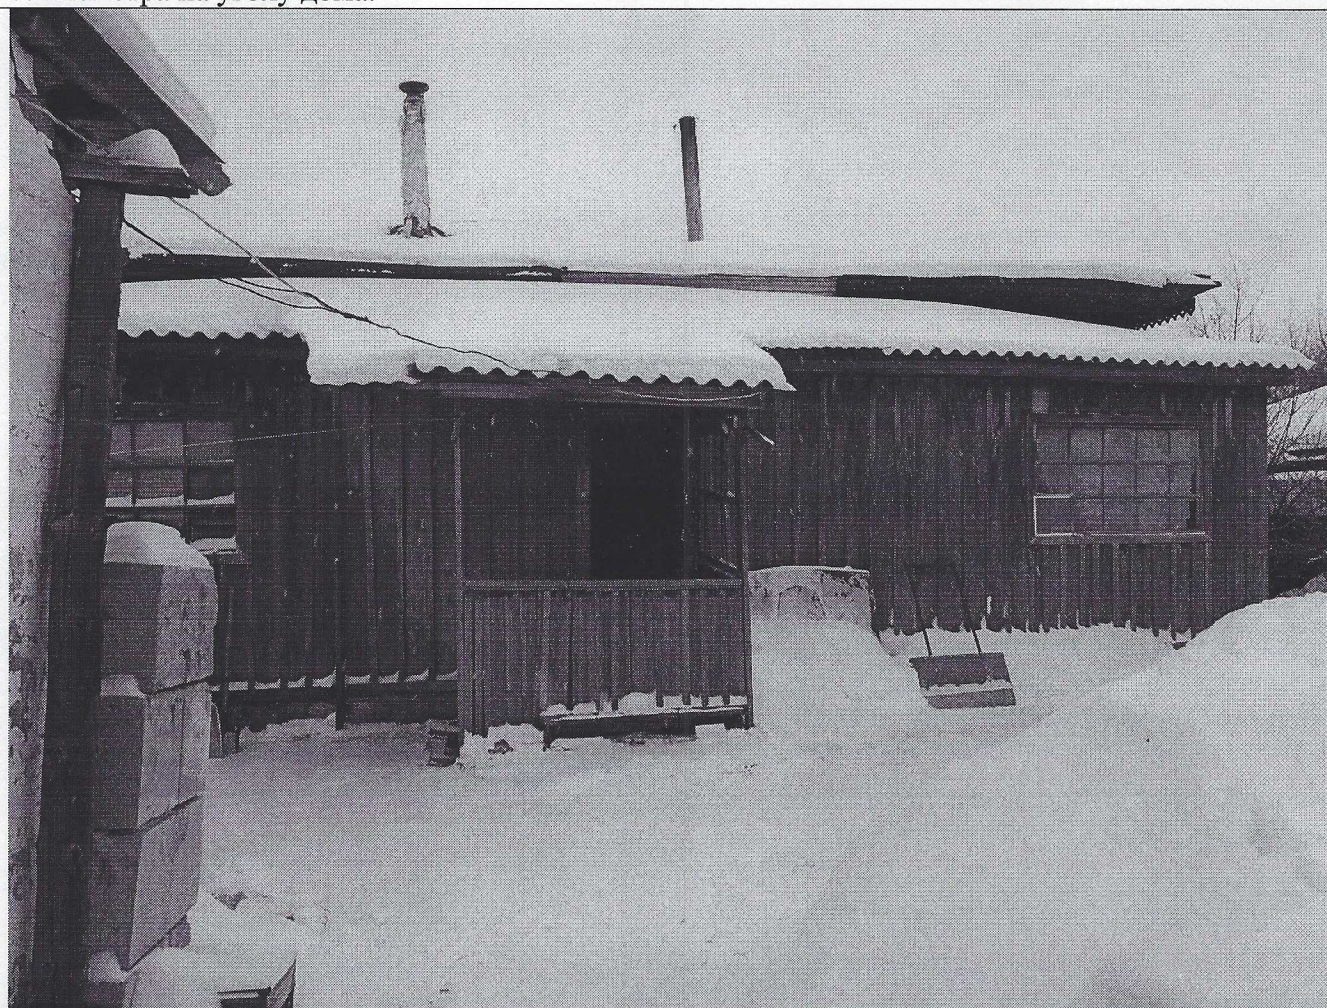
8. Западный фасад.

4.1. Со стороны западного фасада пристроены дощатые сени (материалы согласования в архиве ГАУ НСО НПЦ отсутствуют) (приложение № 2 схема № 1).

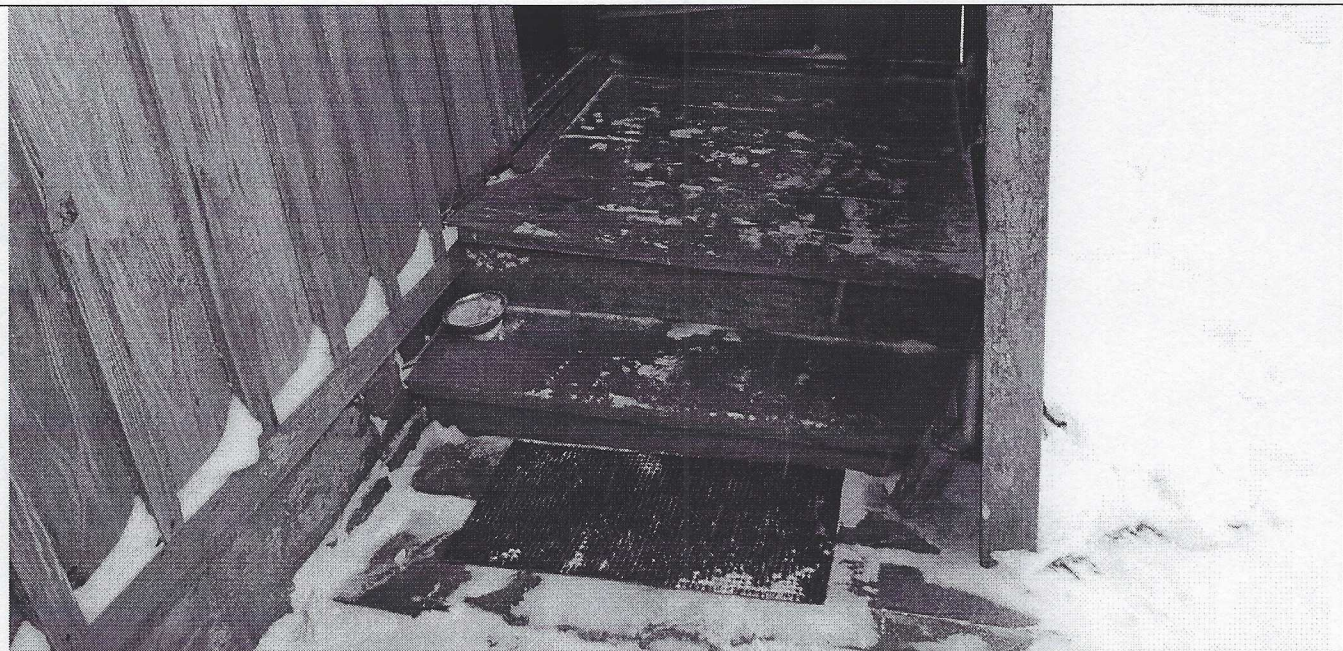
9. Крыльцо.

и) прямки, крыльца: на входах в сени имеются два деревянных крыльца. На северном фасаде крыльцо в три ступени, а на западном в две. На северном фасаде крыльцо окрашено масляной краской. Краска местами отслоилась и выцвела. На западном фасаде крыльцо не окрашено. Состояние удовлетворительное. Требуется окрасить крыльца.

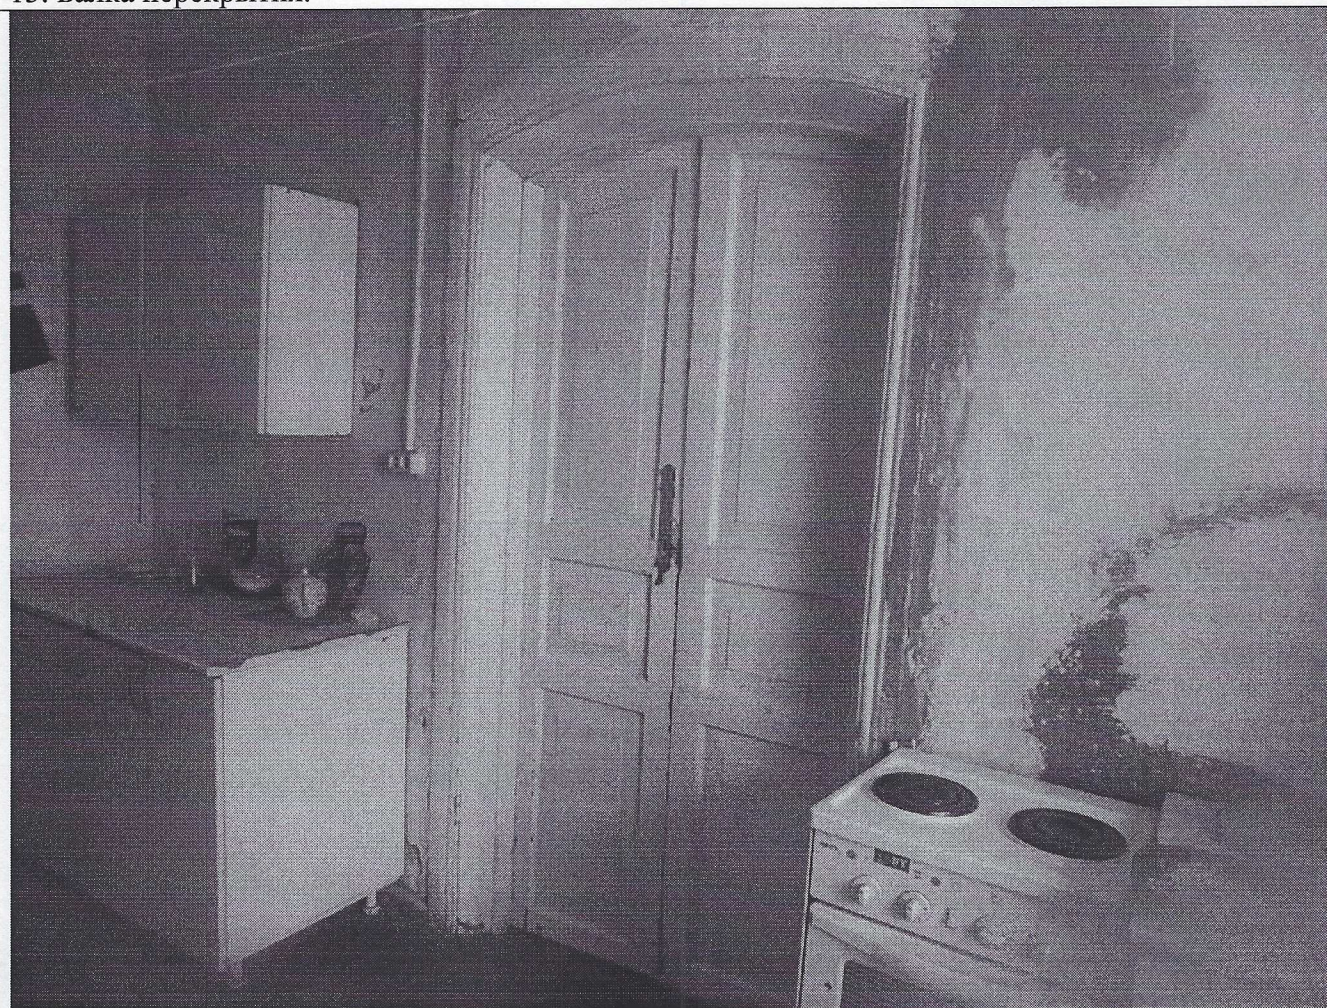
14. Межкомнатная дверь.

е) двери и окна (при наличии): внутренние дверные блоки деревянные филёнчатые. Окрашены масляной краской. Состояние удовлетворительное.
