**Акт технического состояния
объекта культурного наследия федерального значения
(за исключением объектов, перечень которых утверждается Правительством Российской Федерации), регионального значения, местного (муниципального) значения, выявленного
объекта культурного наследия**

№ 14 16.04.2021
(номер и дата заполняются должностным лицом государственной инспекции по охране
объектов культурного наследия Новосибирской области)

«Жилой 2-этажный дом Жернаковой»
(наименование в соответствии с актом о принятии на государственную охрану)

улица **Коммунистическая** **43** корп./стр. пом./кв.

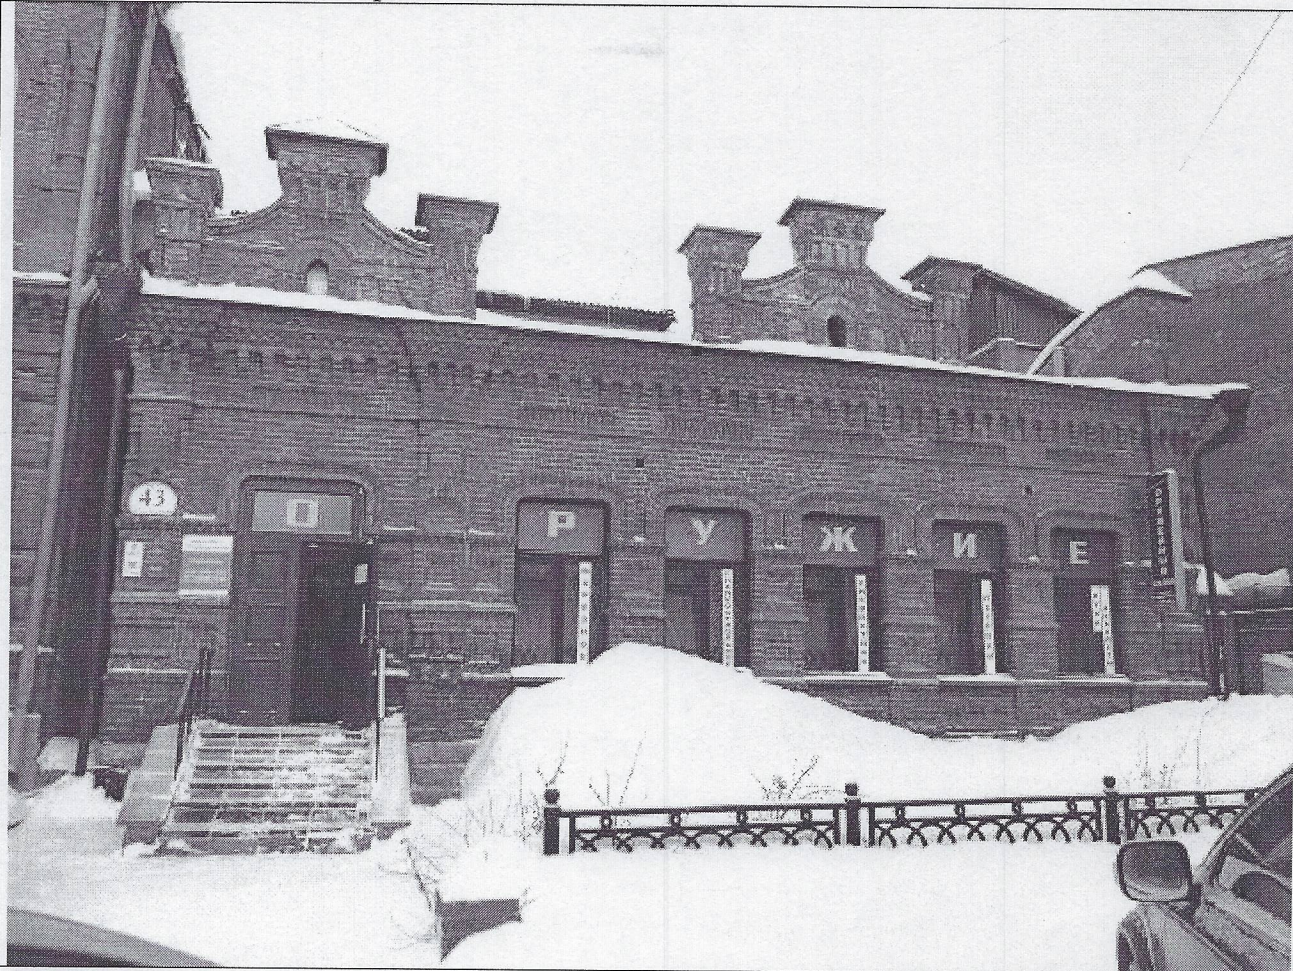
Южным фасадом дом выходит на красную линию застройки улицы, западным фасадом непосредственно примыкает к глухой кирпичной стене двухэтажного кирпичного дома (бывший владелец – купец И.С. Ефремов) и образует единый фронт исторической застройки с соседними зданиями того же периода строительства.

Фото 1. Южный главный фасад

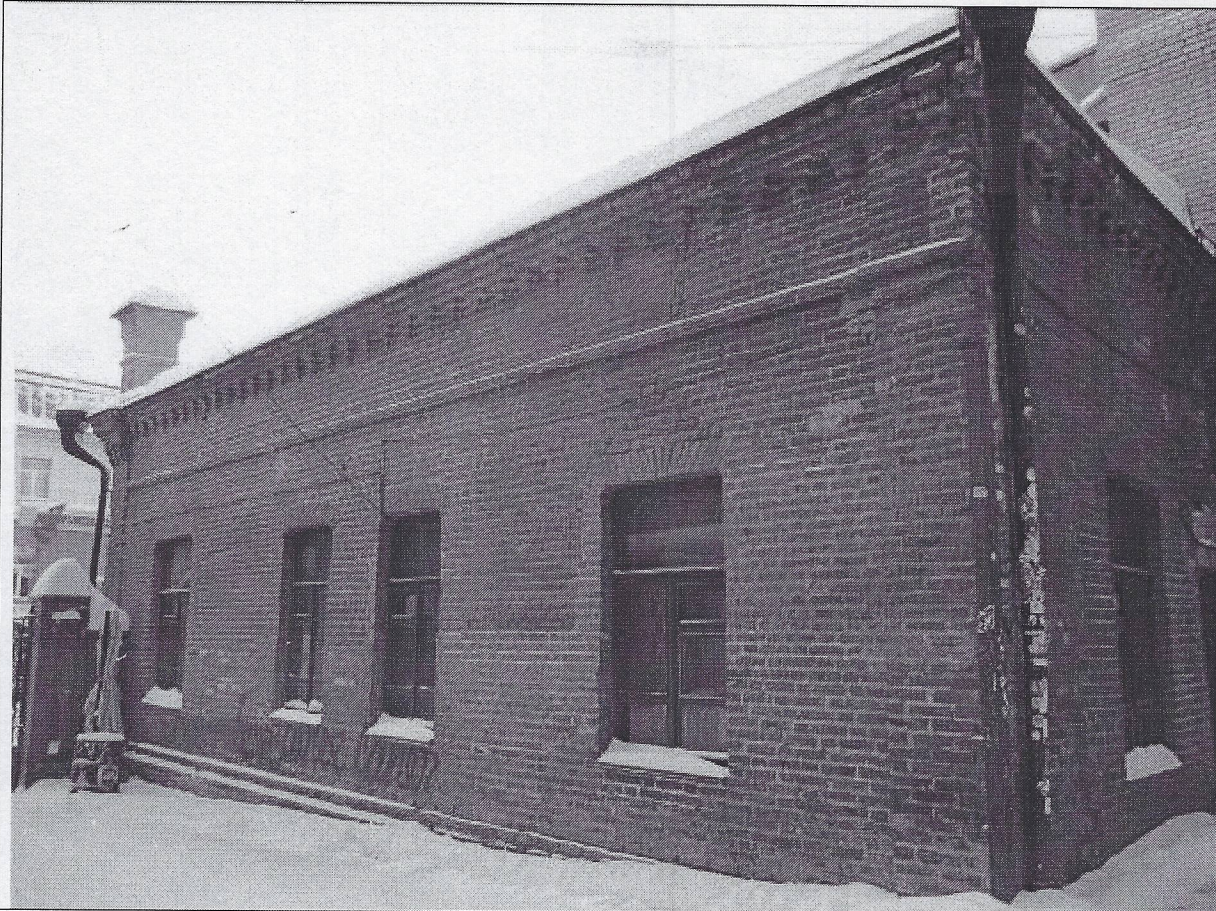
Фото 6. Восточный фасад

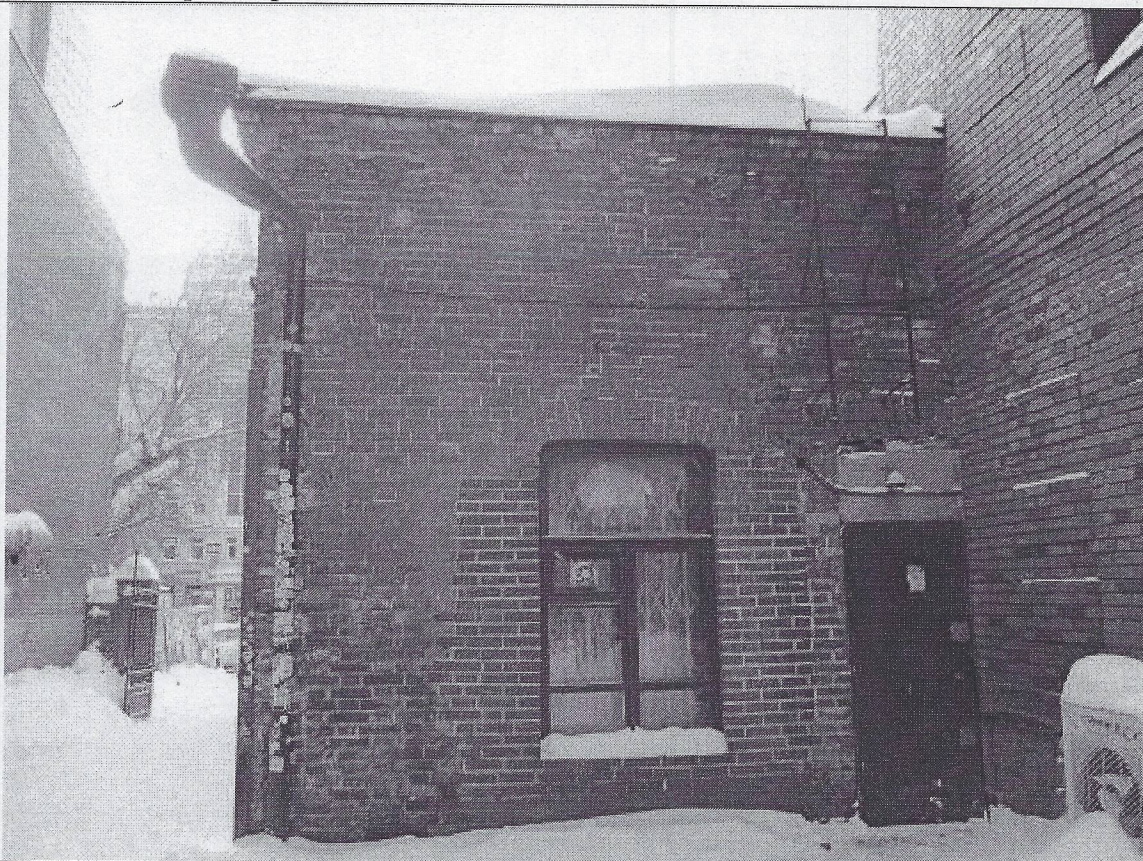
4. Утраты. Поздние элементы, не обладающие историко-культурной ценностью: в советское время с северной стороны к объекту культурного наследия было пристроено 3-этажное производственное здание швейной фабрики «Соревнование» (приложение № 2 фото 7).

Фото 7. Северный фасад

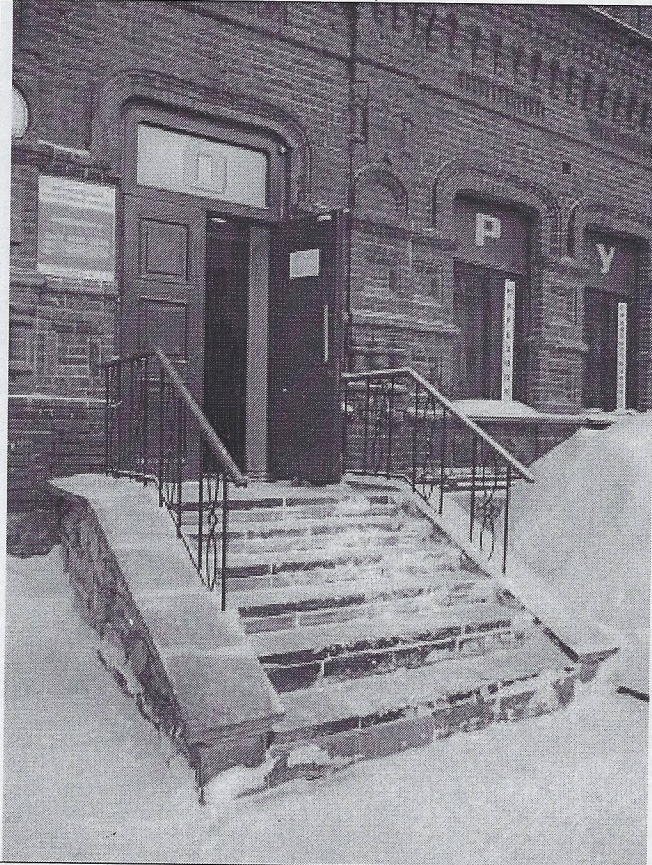
и) прямки, наружные лестницы, крыльца: со стороны южного фасада выполнено крыльцо из бетона с отделкой ступеней, площадки и верха боковых стенок тротуарной плиткой. Вертикальные поверхности стенок крыльца облицованы натуральным рваным камнем. Ограждение крыльца решетчатое металлическое, поручень деревянный окрашенный. На северном дворовом фасаде обустроена металлическая лестница-стремянка. Общее состояние элементов удовлетворительное.

Фото 8. Главный входной узел

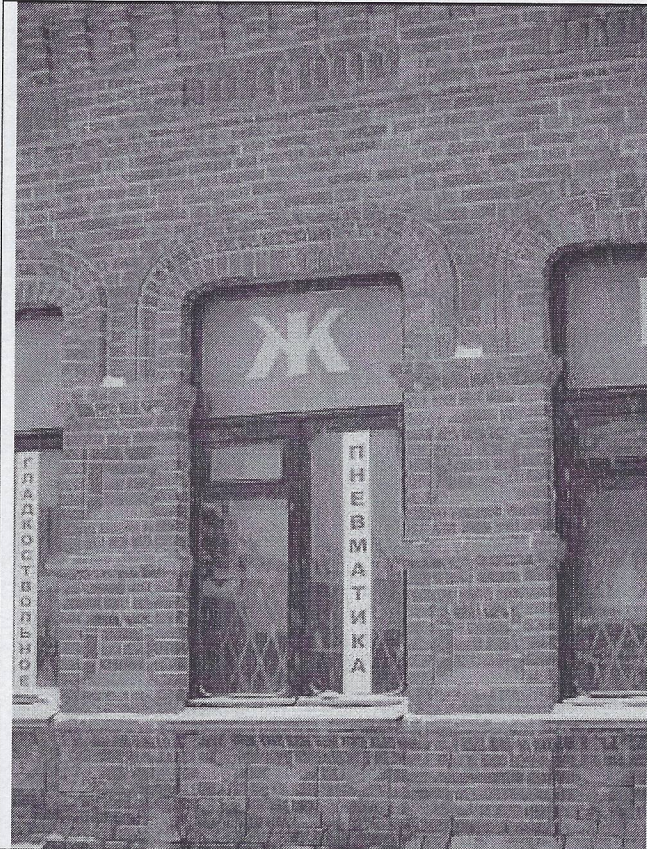
Окна деревянные с двойными раздельными переплетами, с верхними глухими фрамугами, рамы покрыты морилкой. Установлены сливы из оцинкованного металла. Во всех оконных проемах с внутренней стороны имеются металлические решетки.

Фото 12. Оформление оконного проема на главном фасаде

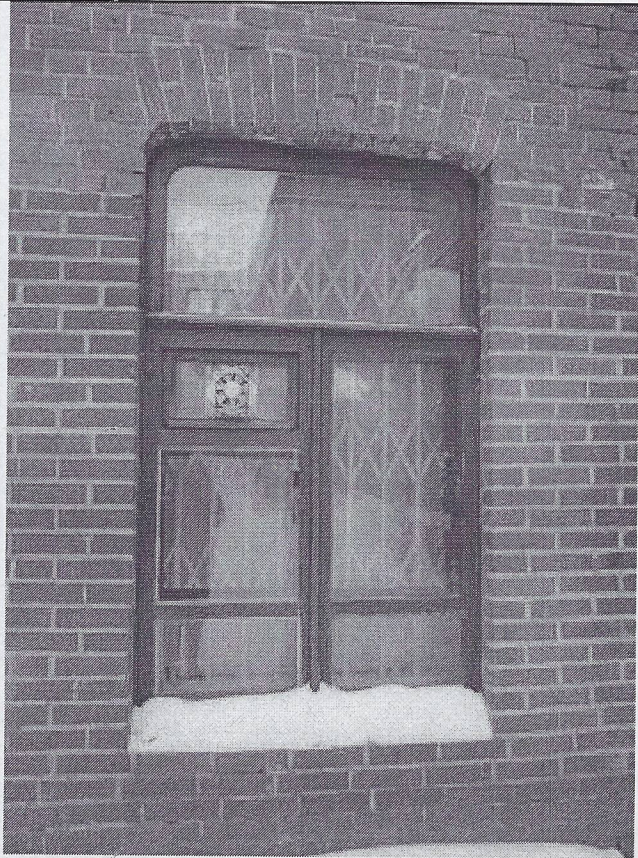
Фото 14. Оформление оконного проема на северном фасаде

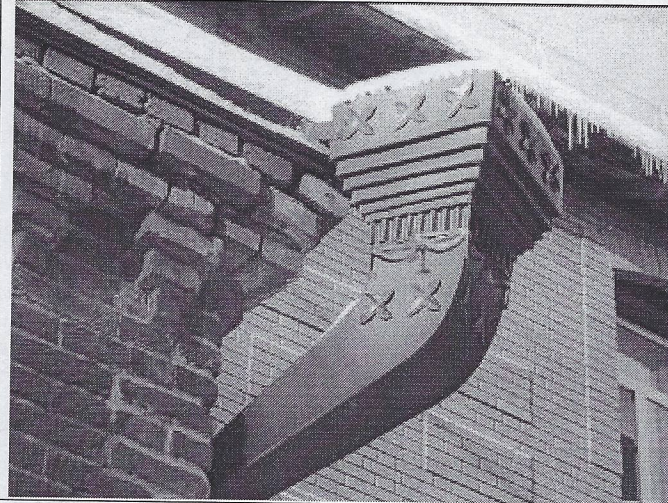
л) элементы водоотведения (водостоки, воронки, трубы, сливы, дренажи): водосток наружный, организованный. Водосточные трубы круглого сечения с декоративными водоприемными воронками, выполнены из металла с полимерным покрытием. Состояние удовлетворительное.

Фото 16. Воронка водосточной трубы на северо-восточном углу

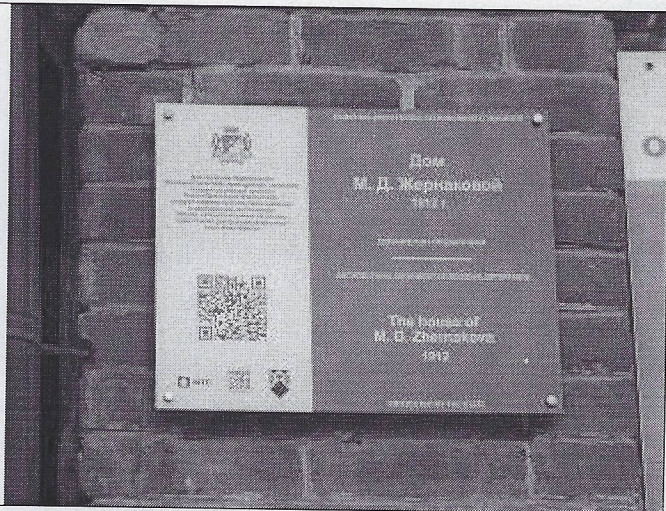
3.7. Информационная надпись (в наличии/отсутствует, соответствует постановлению Правительства РФ от 10.09.2019 № 1178/не соответствует): в наличии, размещена на южном фасаде у главного входа, не соответствует.

Фото 17. Информационная надпись

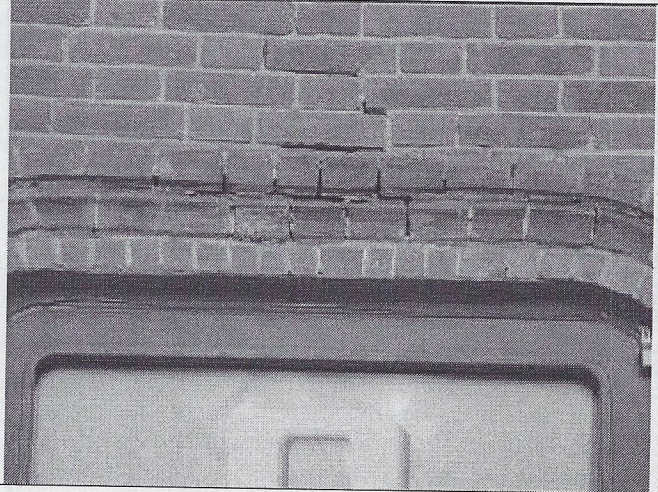
г) стены: выполнены из красного глиняного кирпича на известковом растворе. Повсеместно наблюдается выветривание раствора в швах, на отдельных участках

Фото 21. Выветривание раствора в швах кирпичной кладки оконной перемычки

просматривается эрозия кирпичной кладки. Общее состояние удовлетворительное, требуется выборочная реставрация наружной версты кирпичной кладки и заполнение швов раствором.

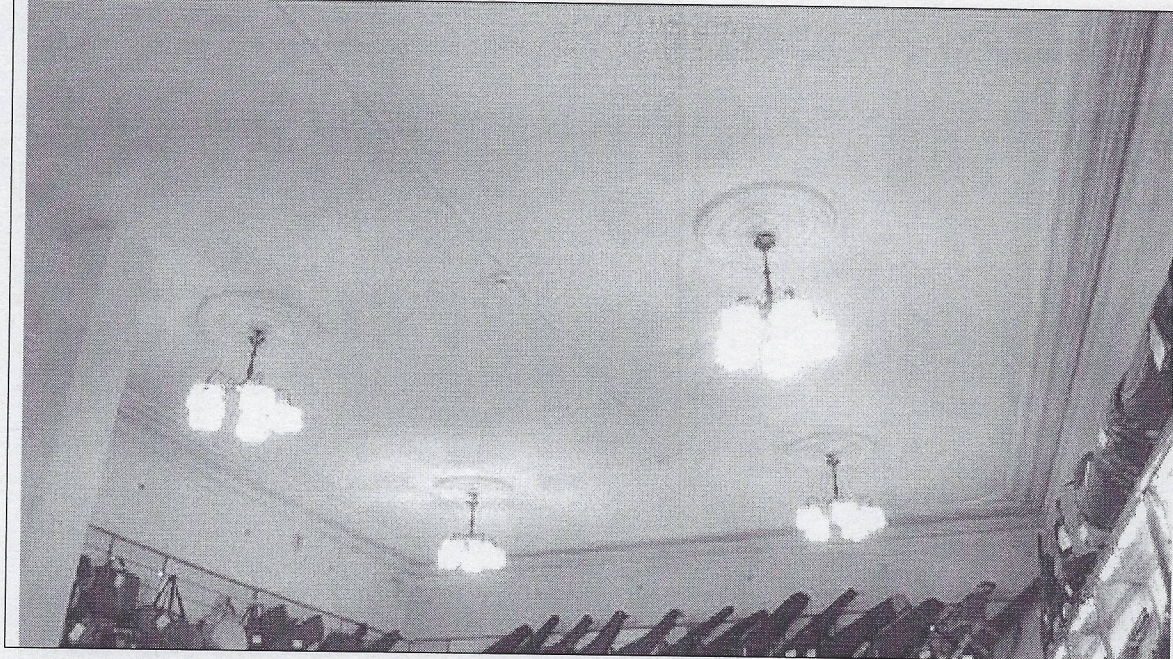
б) перекрытия (плоские/сводчатые): после проведенного в 1998 году ремонта перекрытие выполнено в виде монолитной железобетонной плиты. В качестве отделки применены современные материалы: гипсокартон, подвесные потолки. В помещении торгового зала и в подсобных помещениях потолки оштукатурены и побелены. Наблюдается общее загрязнение потолков. Общее состояние удовлетворительное, требуется ремонт отделки потолков.

Фото 22. Общий вид потолка в торговом зале

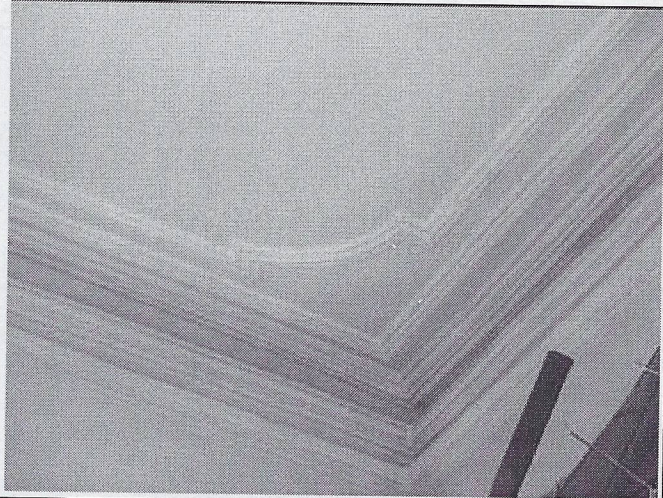
з) лепные, скульптурные и прочие декоративные элементы: в торговом зале были воссозданы профилированные потолочные тяги и лепные розетки. Состояние удовлетворительное.

Фото 24. Профилированные тяги на потолке в торговом зале

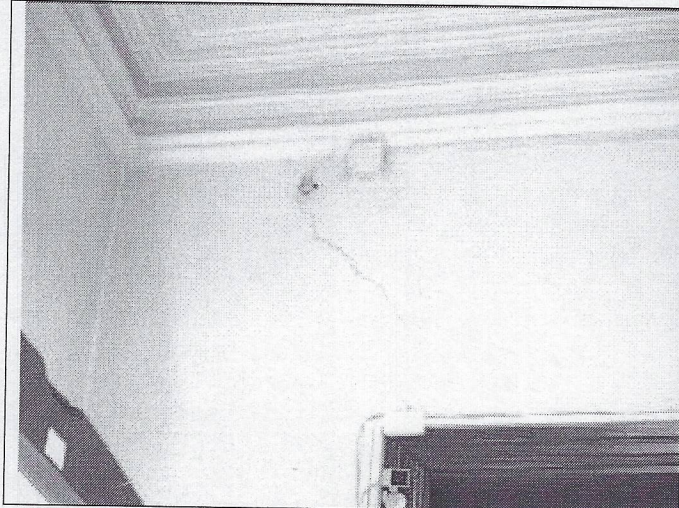
г) стены, связи: несущие стены и перегородки кирпичные, оштукатуренные. В качестве отделки применена покраска, побелка, оклейка обоями, облицовка гипсокартонными плитами, пластиковые панели. В санузле стены облицованы керамической плиткой. Стены в комнате для хранения оружия укреплены сеткой из металлической арматуры по всему периметру комнаты. Наблюдается общее загрязнение стен, местами просматриваются трещины в штукатурке. Общее состояние удовлетворительное, требуется ремонт отделки стен.

Фото 25. Трещины в штукатурке стены торгового зала

Фото 26. Трещины в штукатурке стены санузла

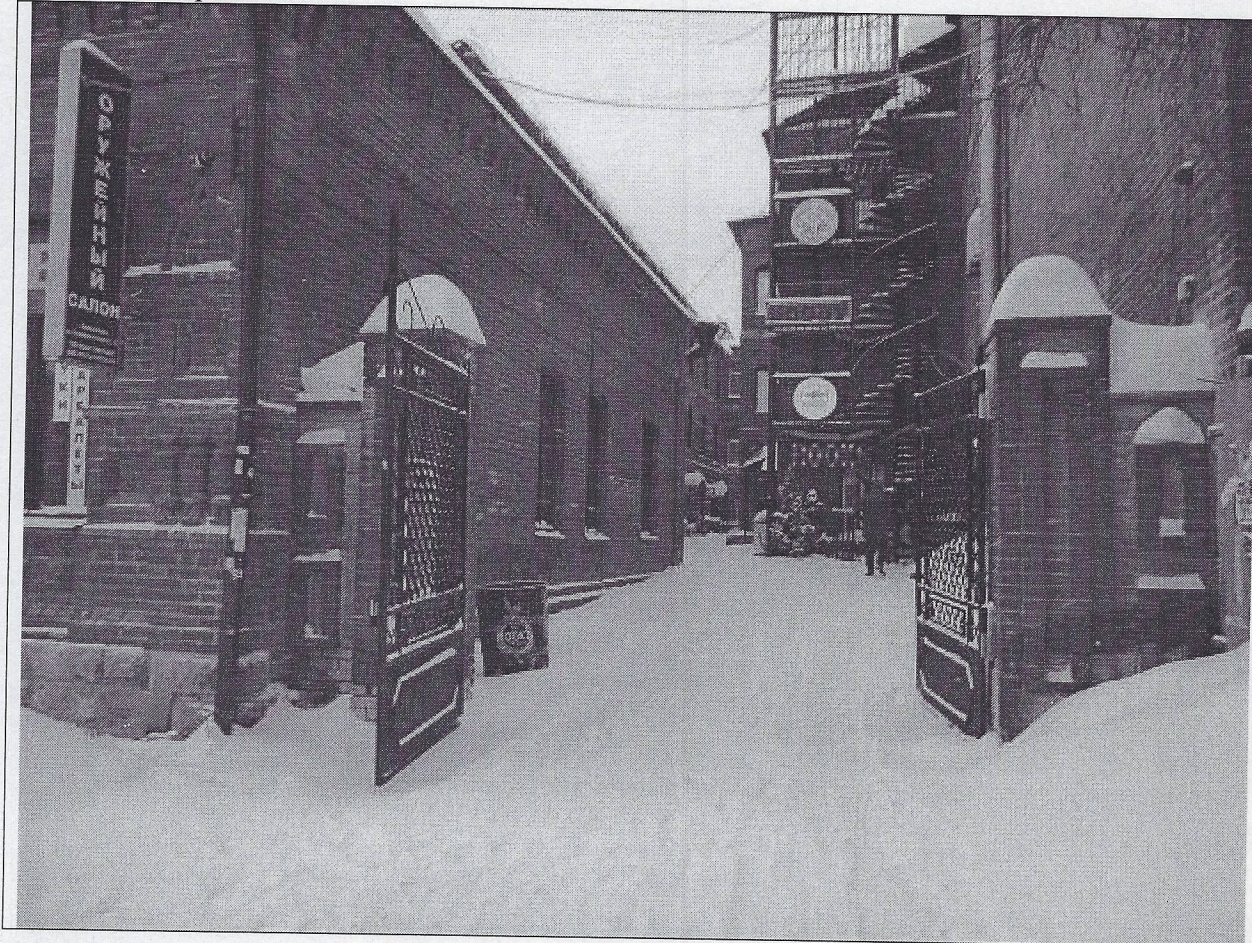
е) малые архитектурные формы (беседки, перголы, трельяжи, берсо, навесы, урны, парковые скамьи и другая садовая мебель, садово-парковая скульптура, элементы освещения (светильники, фонари), фонтаны, мосты, ограды): к зданию со стороны восточного фасада примыкают кованые решетчатые распашные ворота по кирпичным столбам. Состояние удовлетворительное.

Фото 27. Ворота
