**Акт технического состояния
объекта культурного наследия федерального значения
(за исключением объектов, перечень которых утверждается Правительством Российской Федерации), регионального значения, местного (муниципального) значения, выявленного
объекта культурного наследия**

«Жилой 2-этажный дом»

по результатам осмотра «05» апреля 2021 года

улица **Коммунистическая** **45** корп./стр. пом./кв.

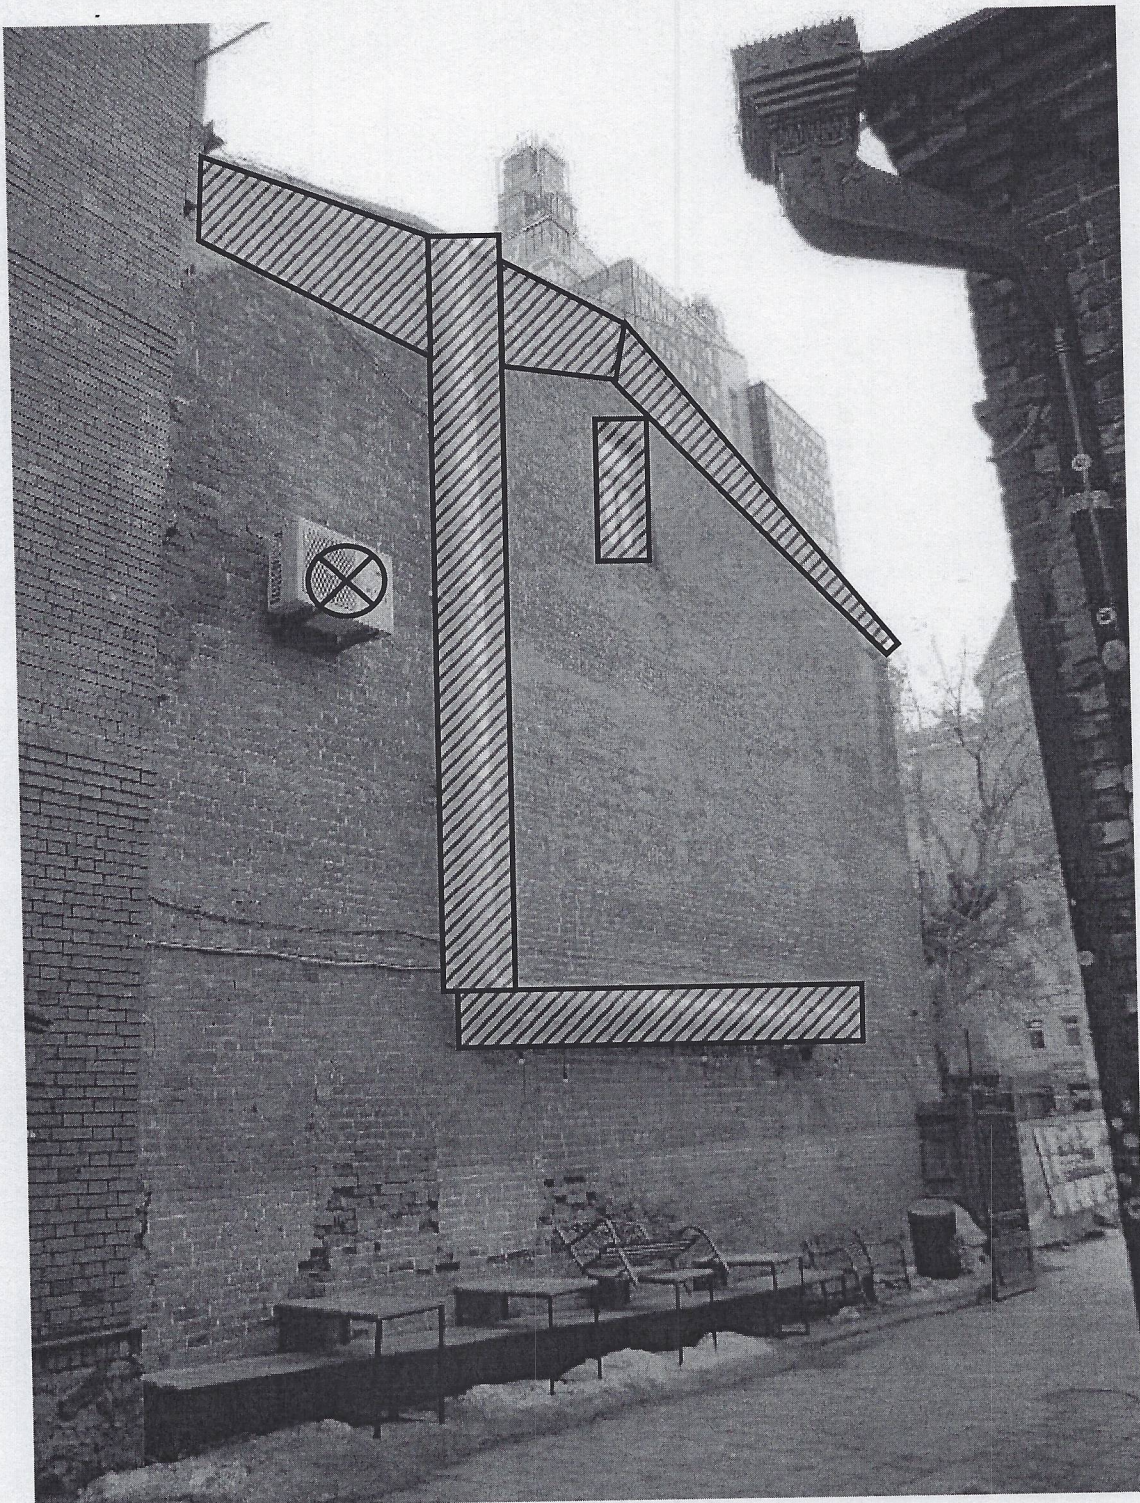
Схема 1. Западный фасад

4.4. На фасадах установлены наружные блоки кондиционеров, на западном фасаде установлен металлический воздуховод системы вентиляции (см. приложение № 2 схемы 1, 4, 5).

4.9. Окно на западном фасаде основного объема – позднее (стена была брандмауэрная) (см. приложение № 2 схема 1).

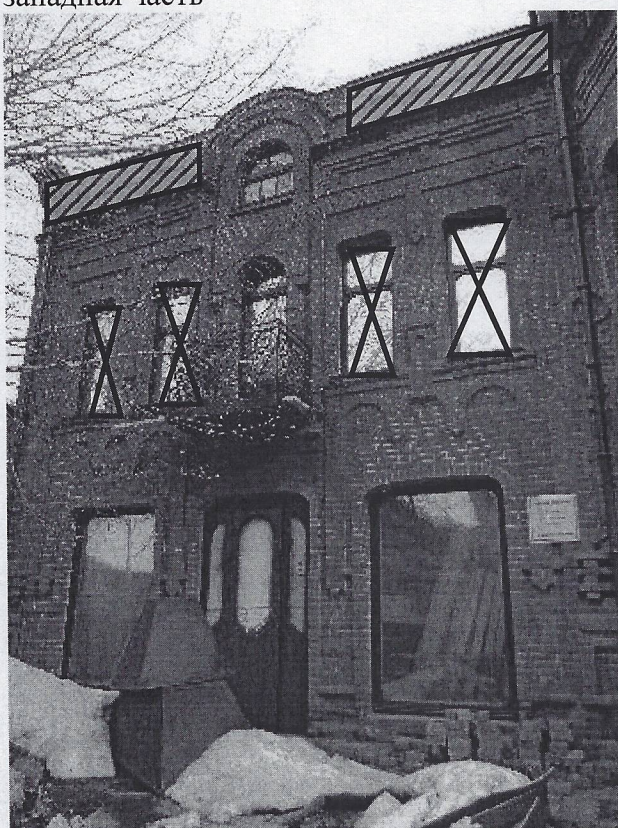
Схема 2. Фрагмент южного фасада,
западная часть

4.3. Все окна, входные и балконные двери современные, выполнены из металла (кроме окон в эркере) (материал не соответствует первоначальному облику и согласованному в установленном порядке проекту (шифр 70-2013)). Рисунок переплетов окон 2-го этажа не соответствует согласованному в установленном порядке проекту (шифр 70-2013).

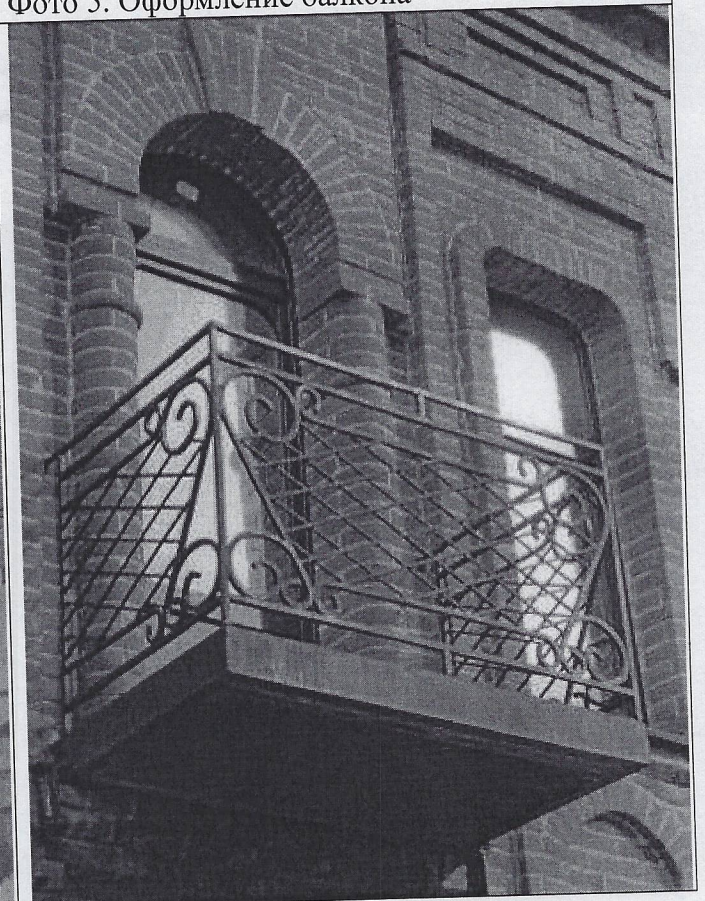
з) козырьки, балконы: на южном фасаде на уровне второго этажа восстановлены два утраченных декоративных балкона согласно проектному предложению воссоздания ворот и балконов. Элементы решетчатого ограждения выполнены из стали, окрашены в черный цвет.

Фото 5. Оформление балкона

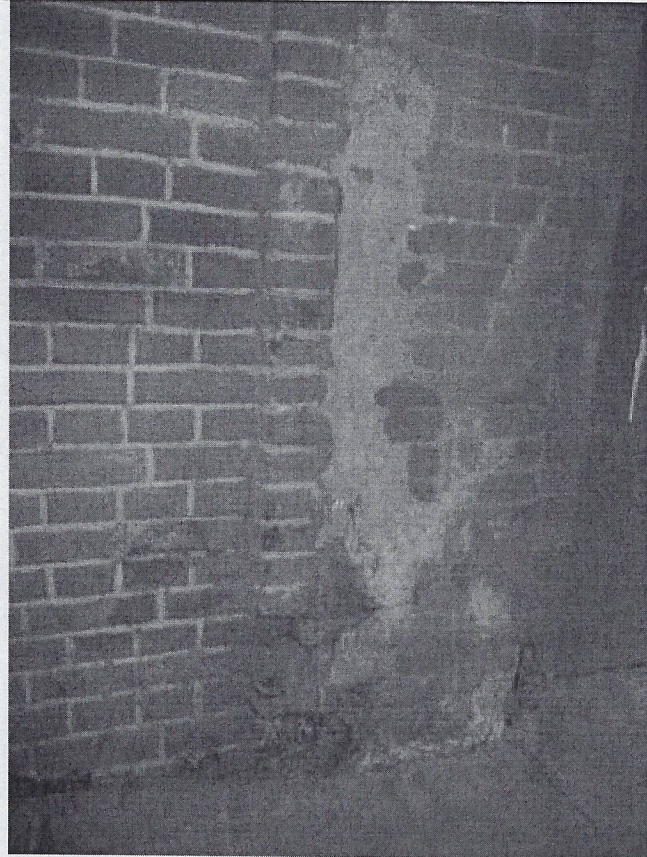
г) стены: выполнены из красного глиняного кирпича, наружная верста кладки стен на дворовых фасадах выполнена из современного кирпича. В кирпичной кладке стен наблюдаются следы потеков, высолы, на углах видны сколы кирпичей, местами выветривание раствора в швах кладки. В кладке стен арочного проезда и стены западного фасада обширные очаги эрозии кирпича (в нижней части). Потолочная поверхность арочного проезда оштукатурена и окрашена. Наблюдаются трещины и локальные отпадения штукатурного и окрасочного слоев.

Фото 14. Дефекты кладки стены арочного проезда

Общее состояние стен удовлетворительное, требуется выборочная реставрация кирпичной кладки стен с заполнением швов раствором и ремонт отделки потолочной поверхности в арочном проезде.

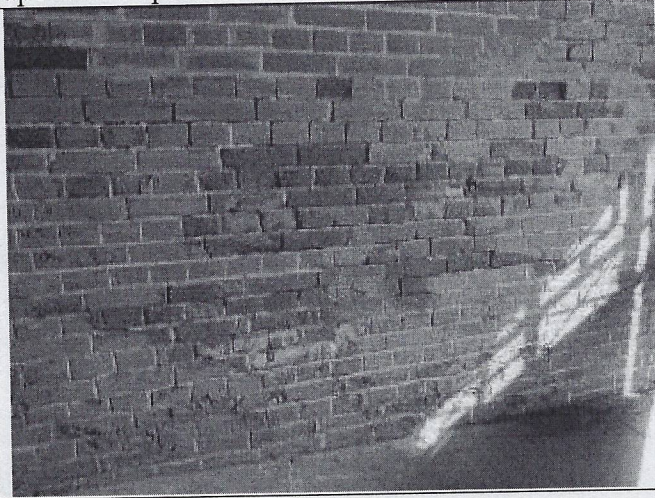
Фото 16. Дефекты кладки стены и цоколя арочного проезда

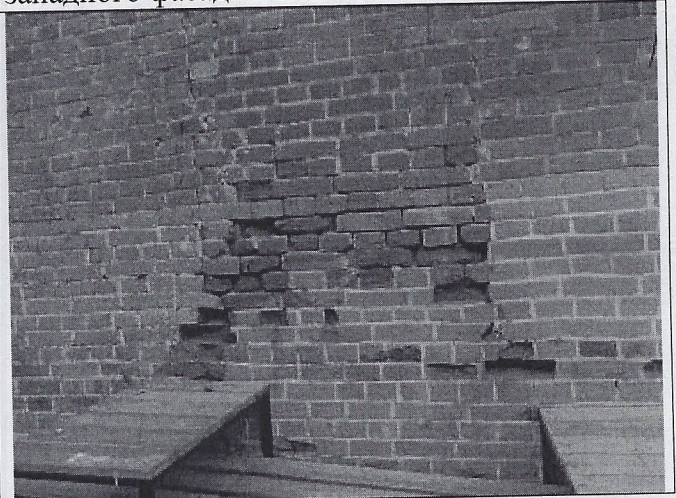
Фото 17. Дефекты кладки стены и цоколя западного фасада

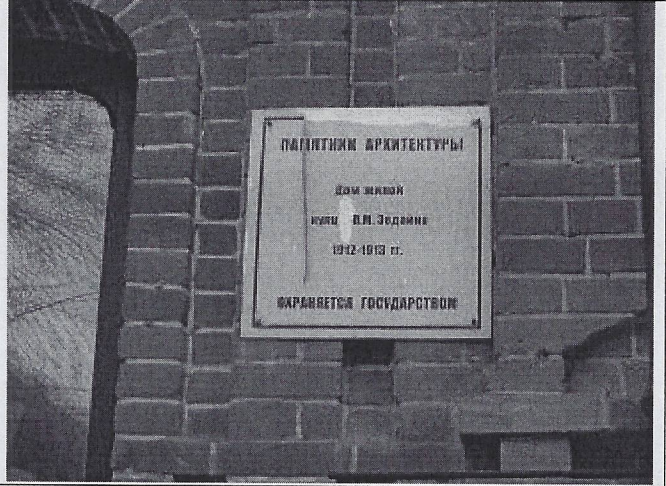
3.7. Информационная надпись (в наличии/отсутствует, соответствует постановлению Правительства РФ от 10.09.2019 № 1178/не соответствует): в наличии, размещена в левой части главного фасада; не соответствует.

Фото 26. Информационная надпись
