АКТ
технического состояния объекта культурного наследия регионального значения «Спортивный клуб «Динамо» (арх. Гордеев Б.А., Тургенев С.П., инженер Никитин В.Н.)», расположенного по адресу: г. Новосибирск, ул. Коммунистическая, 60, включенного в единый государственный реестр объектов культурного наследия (памятников истории и культуры) народов Российской Федерации (далее – Реестр),

г. Новосибирск 22.04.2019

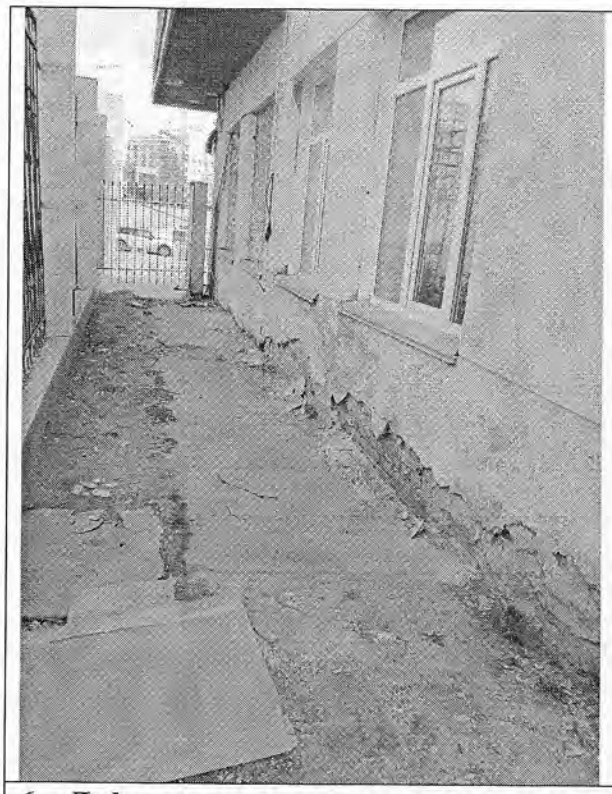
в) цоколи и отмостки около них: Цоколь кирпичный, оштукатурен и окрашен. Наблюдаются трещины, отслоение, отпадение окрасочного и штукатурного слоёв до оголения кирпичной кладки (фото 6). Общее состояние цоколя удовлетворительное. Требуется выборочный ремонт.

Отмостка асфальтобетонная. Со стороны северо-западного фасада - вся в трещинах и провалах (фото 6). Со стороны юго-западного фасада отсутствует. Общее состояние удовлетворительное. Требуется выполнить отмостку со стороны северо-западного и юго-западного фасадов.

6. Дефекты отделки цоколя северо – западного фасада. Состояние отмостки.

7. Нарушение отделочного слоя стены 2-этажной части северо-восточного фасада.

8. Конструкции крыши над 4-этажной частью здания.

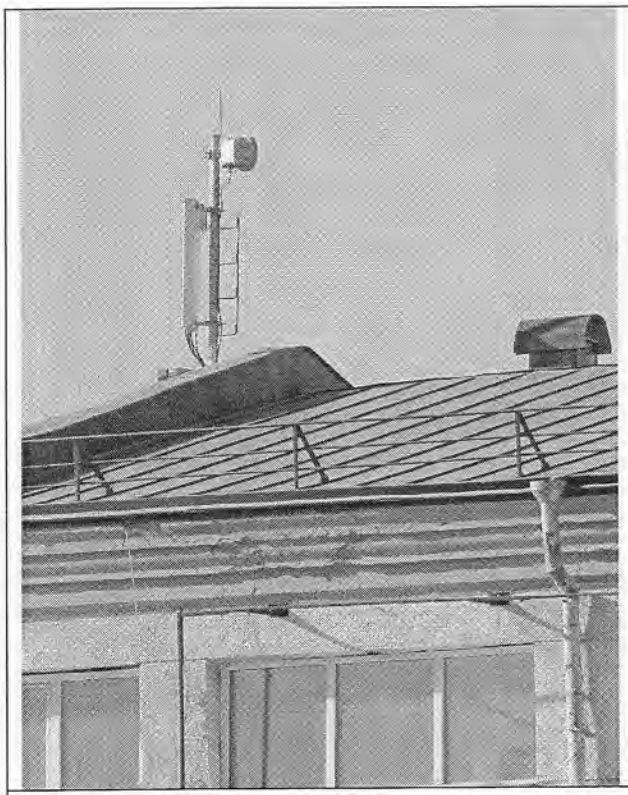
9. Дефекты отделки кирпичного карниза 4-этажной части северо-восточного фасада. Фрагмент кровли.

Общее состояние конструкций крыши и кровли удовлетворительное. Требуется ремонт и окраска карнизов, очистка от старой краски водосточных труб и окраска их заново.

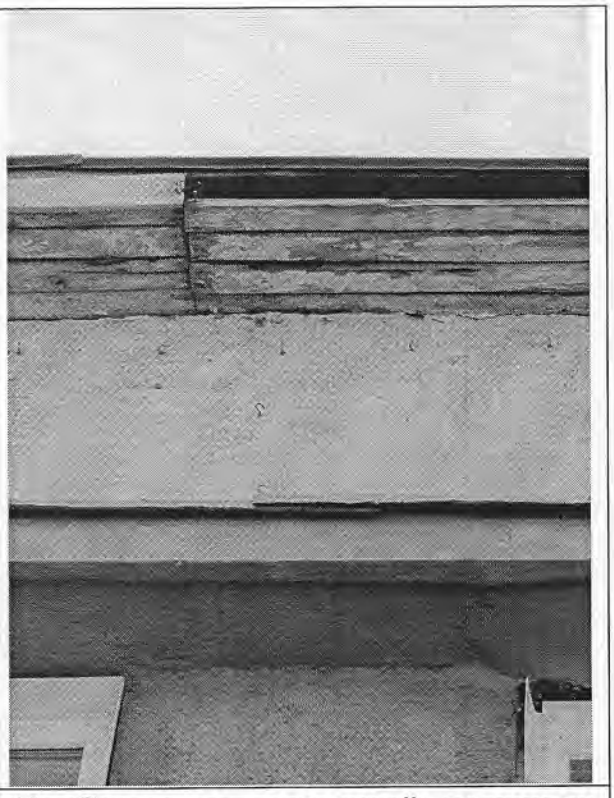
Водосток наружный организованный. На главном фасаде водосточные трубы круглого сечения выполнены из оцинкованной стали с остатками краски на поверхности (фото 9), на дворовом фасаде – прямоугольного сечения из чёрного металла, окрашены. Окрасочный слой повсеместно нарушен, наблюдается ржавчина (фото 11).

10. Состояние деревянной подшивки карниза 2-этажной части северо-восточного фасада.

11. Вид сохранившихся водосточных труб квадратного сечения на юго-западном (дворовом) фасаде. Слуховое окно.

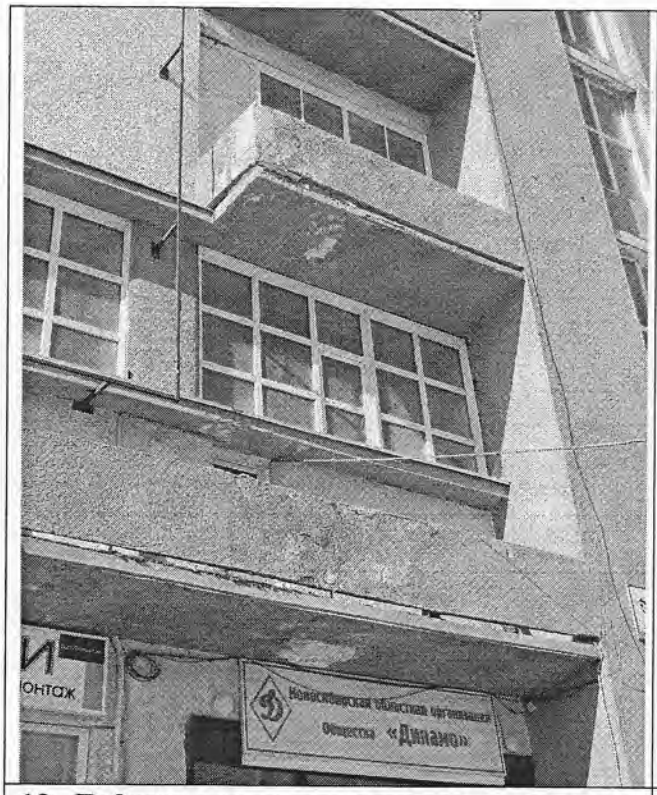
Балконы расположены на северо-восточном (главном) фасаде: балкон-галерея Г-образной формы (с поворотом на северо-восточный фасад) на 2-м этаже и два балкона на 3-м и 4-м этажах, примыкающих к ризалиту главной лестничной клетки (фото 1). Балконные плиты прямоугольные железобетонные. Ограждение выполнено в виде глухого железобетонного экрана. На плитах и ограждении и снаружи и изнутри местами наблюдается отслоение штукатурного слоя (фото 12,13).

12. Дефекты отделочного слоя плит и ограждений балконов.

Общее состояние балконов удовлетворительное. Требуется выборочный ремонт балконных плит и ограждений.

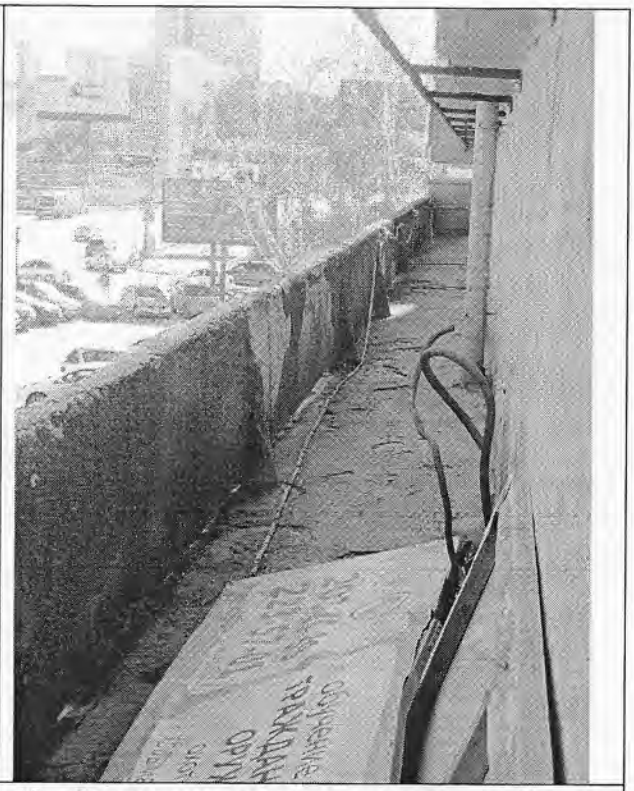
13. Состояние отделки внутренней стороны ограждения и плиты балкона.

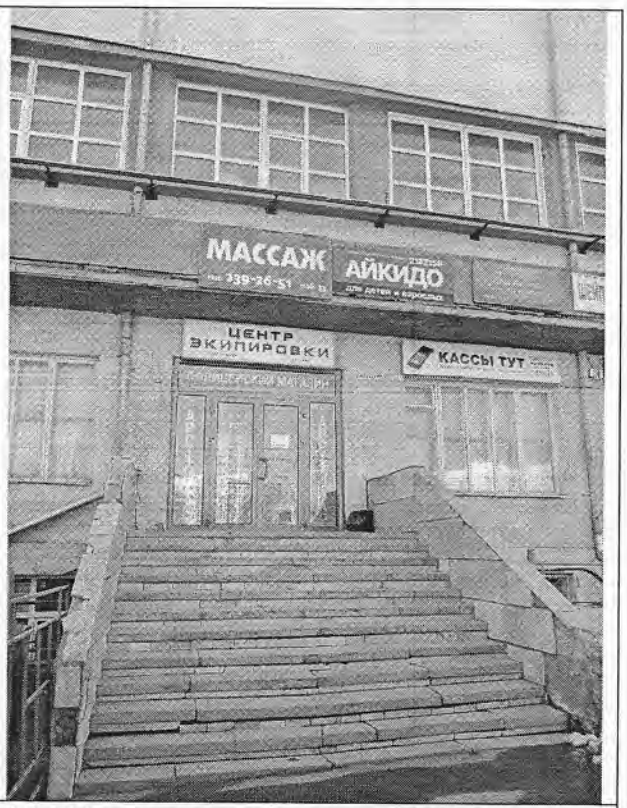
з) приямки, крыльца: На главном (северо-восточном) фасаде перед входами устроены современные высокие железобетонные крыльца: одно с глухим ограждением, облицованным мраморными плитками серого цвета, которые местами отпали, а ступени деформировались (фото 15), другое с металлическим решётчатым ограждением (фото 14). Состояние крыльца с металлическим ограждением удовлетворительное, а с глухим – неудовлетворительное. Требуется ремонт крыльца с глухим ограждением.

15. Оформление входа.

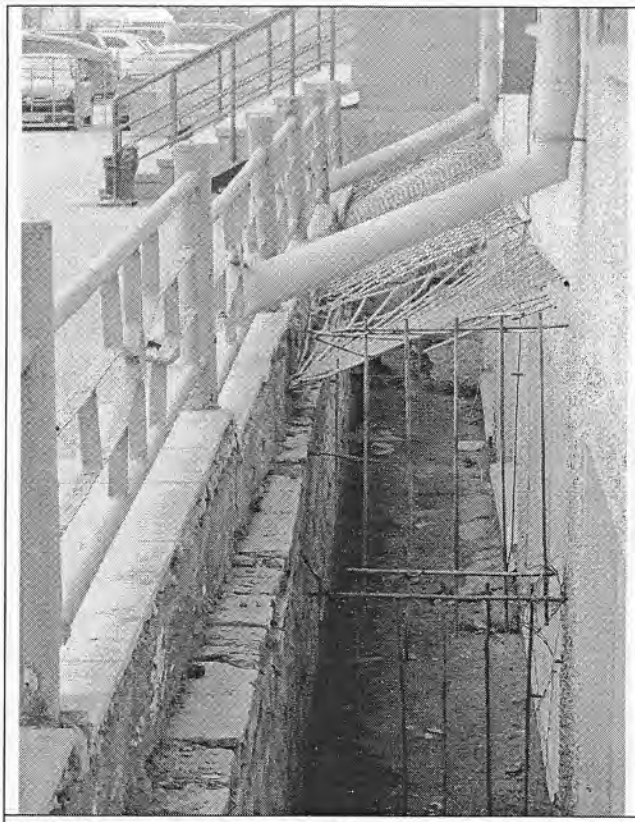
16. Вид светового приямка 2-этажной части здания со стороны северо-восточного фасада.

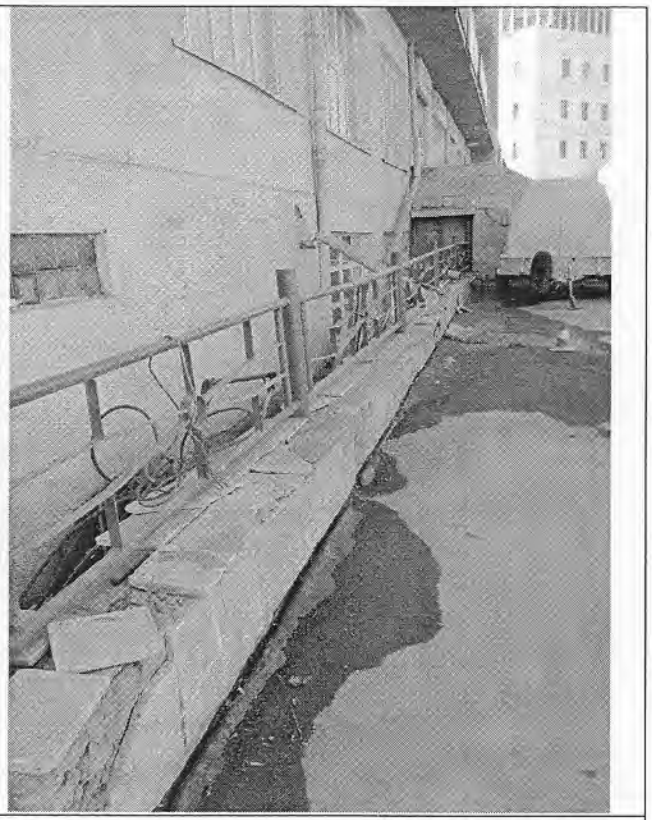
Световые приямки окон подвала со стороны северо-восточного фасада ленточные глубокие с высокими бортиками, облицованные гладкой мраморной плиткой. По верху бортиков установлено окрашенное металлическое ограждение, местами по верху приямков установлены металлические решётки (фото 16). Дно приямков бетонное, стенки не оштукатурены. Отделочная плитка бортиков повсеместно сломана или отсутствует, краска на ограждении вспучивается и отпадает (фото 17). Покрытие днища нарушено, местами завалено бытовым мусором. Со стороны юго-западного фасада приямки не глубокие с кирпичными оштукатуренными бортиками, днища либо бетонные, либо отсыпаны гравием (фото 18). Штукатурка на бортиках повреждена, отдельные кирпичи отсутствуют.

Общее состояние световых приямков неудовлетворительное. Требуется очистка от мусора и ремонт.

17. Разрушение отделки бортика светового приямка 3-этажной части здания со стороны северо-восточного фасада.

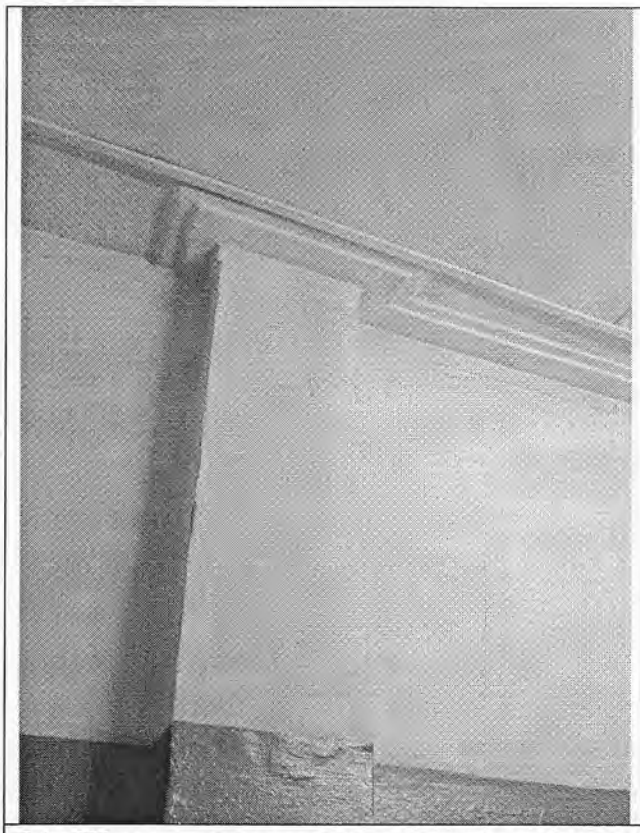
24. Штукатурная тяга на потолке в помещении 2-ого этажа. Фрагмент колонны.

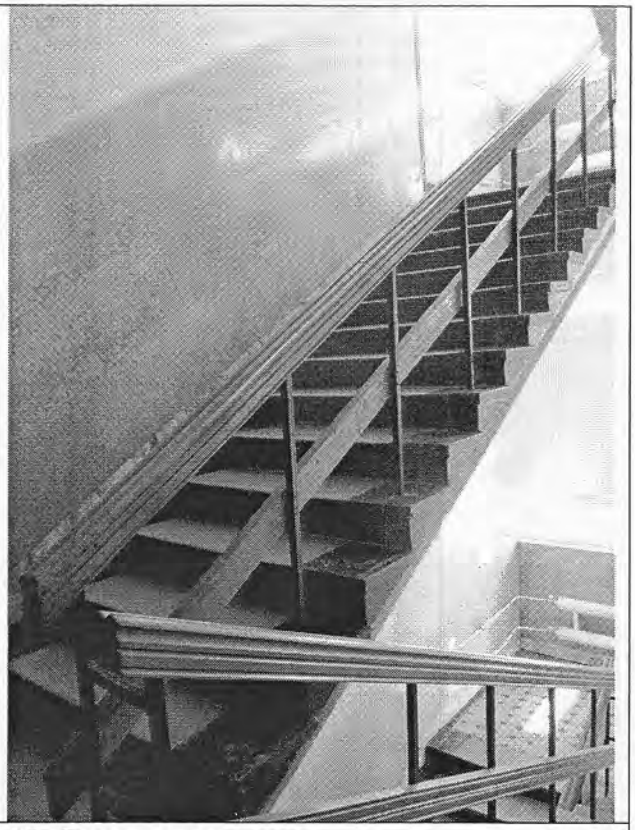
ж) лестницы: Имеются две внутренние двухмаршевые лестницы с углом поворота на 180^0. Ступени железобетонные с мозаичными проступями, уложены по стальным косоурам, ограждение маршей металлическое решётчатое с деревянным профилированным поручнем. (фото 25). На ступенях наблюдаются сколы, местами оголение арматуры. Подъём на чердак выполнен металлическим маршем (фото 26). На лестничных маршах на 5-этаже сохранилось первоначальное ограждение в виде сплошного деревянного экрана (фото 27).

25. Одна из лестниц.

Общее состояние лестниц удовлетворительное. Требуется выборочный ремонт повреждённых ступеней.
