## А К Т

**технического состояния объекта культурного наследия регионального значения  
«Дом - контора, построенный для администрации строившегося ж/д моста»,  
расположенного по адресу: г. Новосибирск, ул.Обская,4,  
включенного в единый государственный реестр объектов культурного наследия  
(памятников истории и культуры) народов Российской Федерации (далее – Реестр),  
по состоянию на 12 ноября 2015 г.**

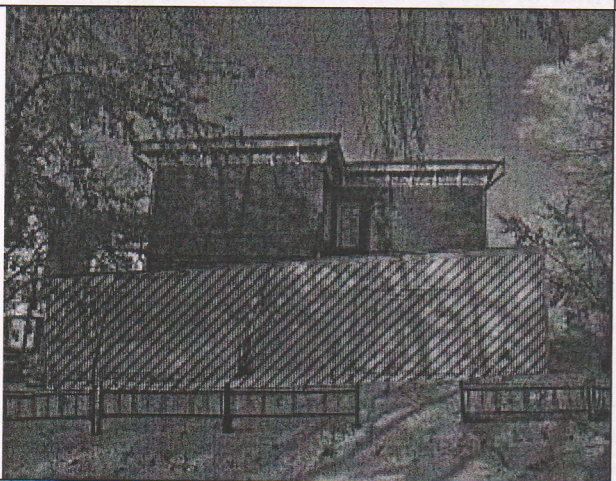
Фото № 2 Фрагмент северо-восточного фасада

г) стены: наружные стены выполнены из глиняного полнотелого лицевого кирпича. Портал входа в здание со стороны северо-восточного фасада оштукатурен и окрашен (фото № 2). Общее состояние удовлетворительное.
