## А К Т

**технического состояния объекта культурного наследия регионального значения  
«Дом, где с 1920 по 1928 г.г. располагался Закаменский райком партии»,  
расположенного по адресу: г. Новосибирск, ул. Инская, 55 ,  
включённого в единый государственный реестр объектов культурного наследия  
(памятников истории и культуры) народов Российской Федерации (далее – реестр) и состав  
(перечень) видов работ по сохранению объекта культурного наследия, включенного в  
реестр, сроки (периодичность) проведения таких работ с учетом вида данного объекта  
культурного наследия, его индивидуальных особенностей, физического состояния,  
функционального назначения и намечаемого использования объекта культурного наследия  
по состоянию на 06.08.2015 г.**

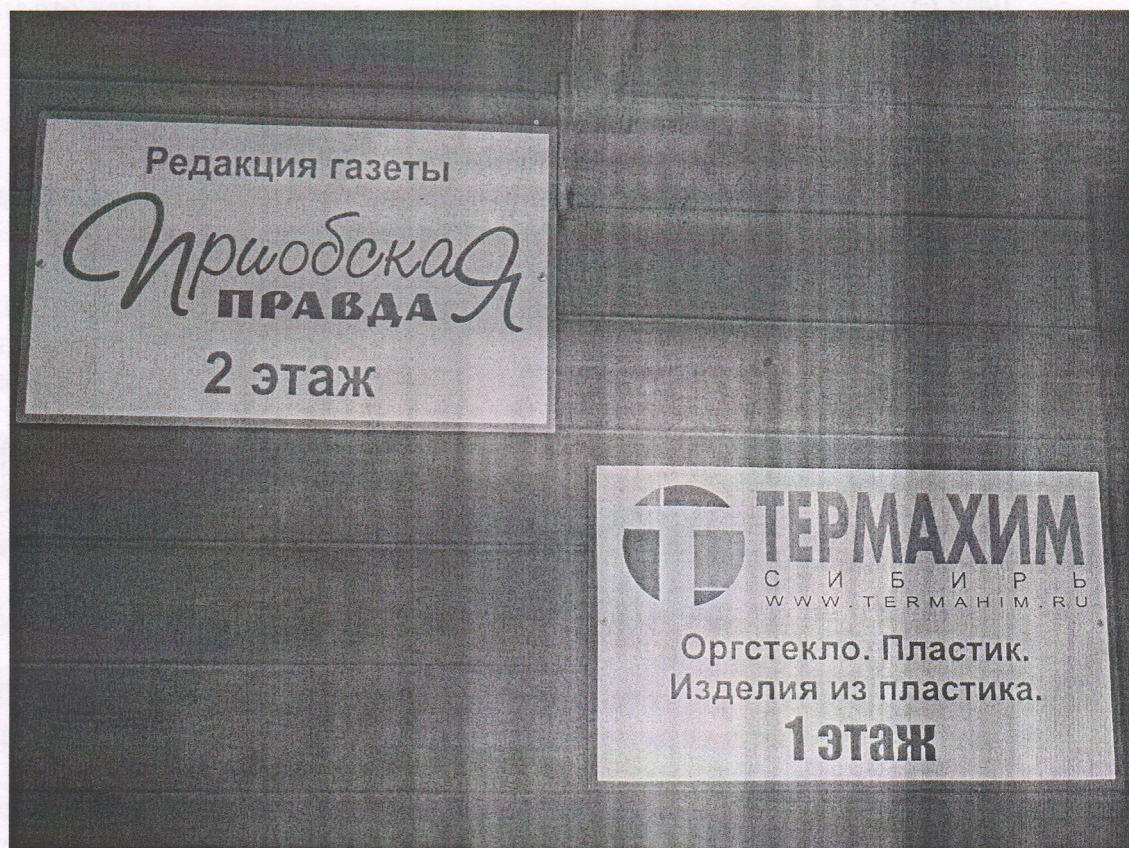
Фото 5.17.

Фотофиксация элементов вывесок на фасадах объекта культурного наследия  
регионального значения  
«Дом, где с 1920 по 1928 гг. располагался Закаменский райком партии»,  
расположенного по адресу: г. Новосибирск, ул.Инская, 55
