## **А К Т**

**технического состояния объекта культурного наследия регионального значения  
«Здание Госбанка», расположенного по адресу:  
г. Новосибирск, Красный проспект, 27 (ул. Ленина, 2),  
включённого в единый государственный реестр объектов культурного наследия  
(памятников истории и культуры) народов Российской Федерации (далее – Реестр)  
по состоянию на 19.04.2016 г.**

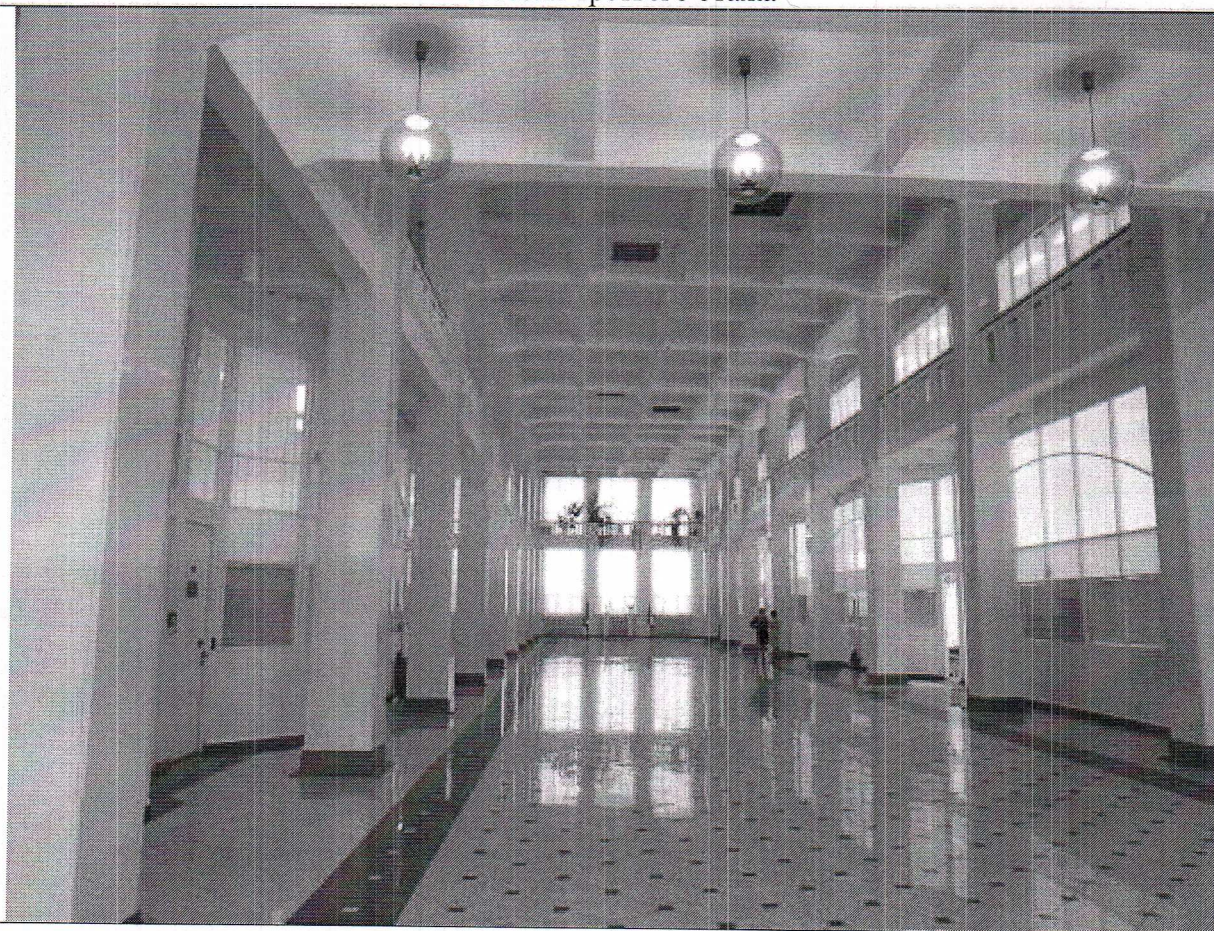
8. Кассовый зал, второй этаж

б) Перекрытия (плоские, сводчатые): сборные железобетонные и кессонные, чердачное – утепленное. Потолки оштукатурены и окрашены, в некоторых помещениях выполнена отделка современными материалами. Внутри здания по всему периметру кассового зала расположен балкон (фото 25) с декоративным ограждением, окрашенным матовой краской светлого тона, поручень деревянный, окрашен в темно-коричневый цвет. На потолке холла третьего этажа наблюдается протяженная волосяная трещина (фото 15), с целью устранения причин, вызывающих образование трещины, требуется выполнить мероприятия в соответствии с рекомендациями экспертного заключения (арх. № А-1225, 2014г.). Состояние удовлетворительное.
