А К Т

**технического состояния объекта культурного наследия регионального значения
«Здание первого в Новосибирске Аэроклуба, памятник развитию авиации в Сибири»,
расположенного по адресу: г. Новосибирск, ул. Крылова, 24,
включённого в единый государственный реестр объектов культурного наследия
(памятников истории и культуры) народов Российской Федерации (далее – Реестр)
по состоянию на 01.09.2016**

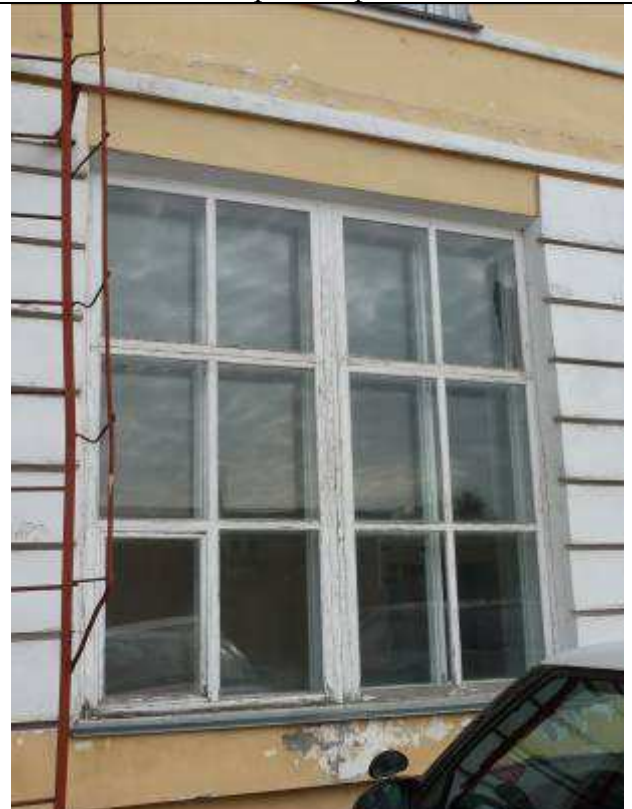
13. Первоначальные оконные переплеты, дворовый фасад

- а) Общее состояние: удовлетворительное.
- б) Фундаменты: под несущими стенами фундаменты ленточные на естественном основании, под внутренними колоннами – столбчатые, выполнены в бутовой кладке из рваного гранитного камня на известковом растворе. Имеется осадка фундаментов, приведшая к образованию деформационных трещин на северном фасаде. Состояние удовлетворительное.
- в) Цоколи и отмостки около них: цоколь кирпичный, гладко оштукатурен, окрашен. Наблюдаются обширные очаги повреждения штукатурного и окрасочного слоев (фото 5, 9, 10, 13, 17, 28, 29, 30).
