## А К Т

**технического состояния объекта культурного наследия регионального значения  
«Дом жилой «Союззолото», расположенного по адресу:  
город Новосибирск, ул. Каменская, 16 (ул. Октябрьская, 79),  
включённого в единый государственный реестр объектов культурного наследия  
(памятников истории и культуры) народов Российской Федерации (далее – реестр),  
и состав (перечень) видов работ по сохранению объекта культурного наследия,  
включенного в реестр, сроки (периодичность) проведения таких работ  
с учетом вида данного объекта культурного наследия, его индивидуальных особенностей,  
физического состояния, функционального назначения  
и намечаемого использования объекта культурного наследия  
по состоянию на 06. 08. 2015 г.**

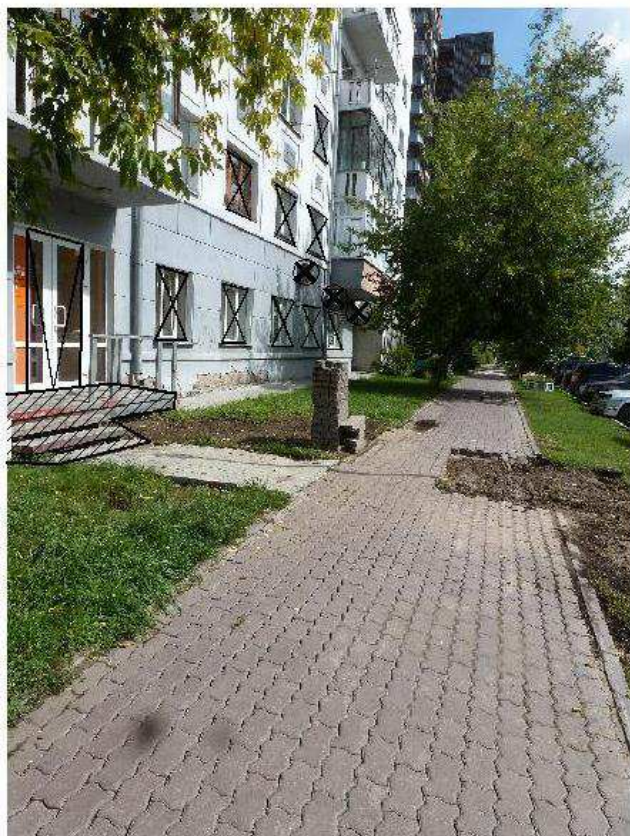
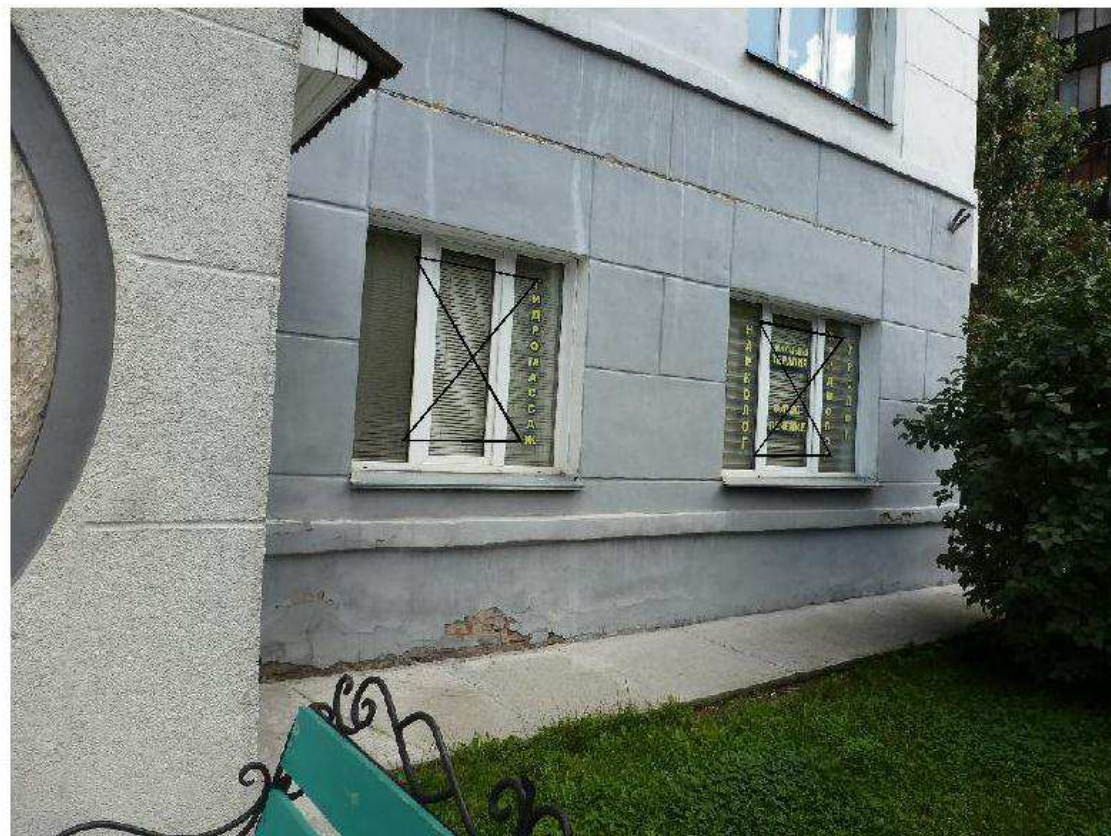
Главный южный фасад

*поздние наложения*

*Заполнение проема без сохранения первоначального облика*

| 7.4 | Демонтировать остекление балконов. Восстановить первоначальный рисунок оконных переплетов и балконных блоков по документации, согласованной в установленном порядке. | до начала работ на фасадах | |

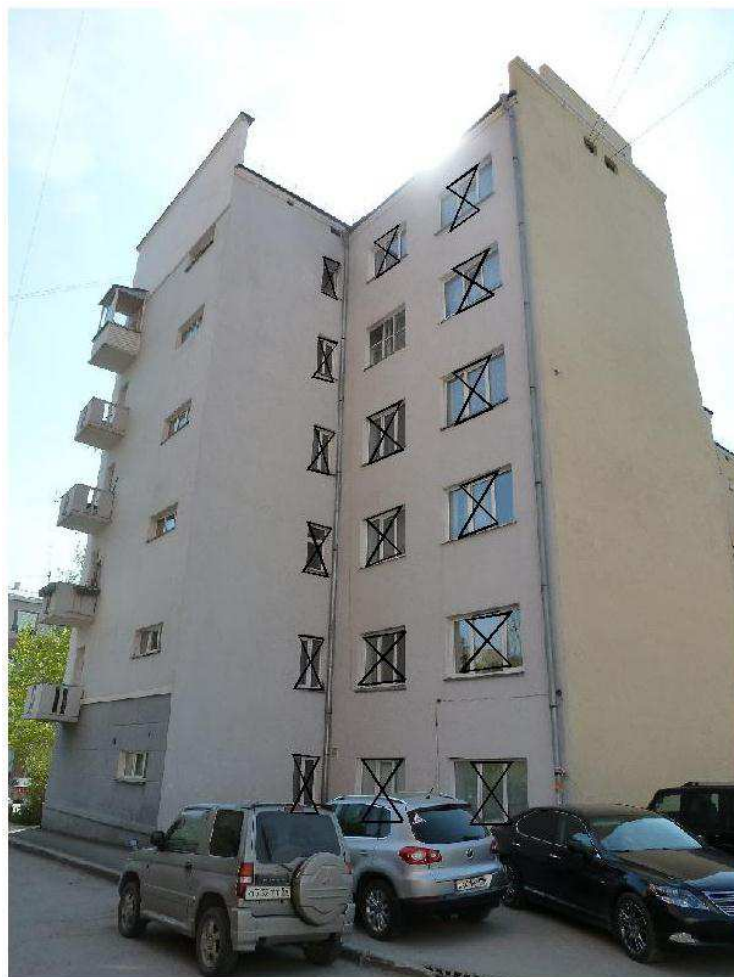
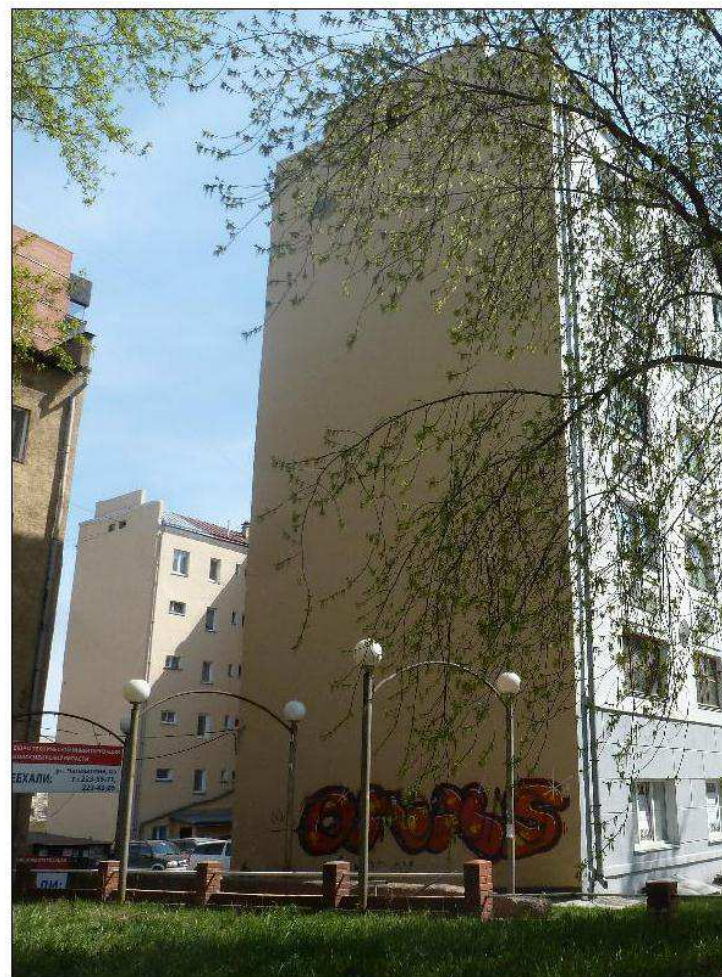
Фрагменты южного фасада.

*поздние наложения*

*Заполнение проема без сохранения первоначального облика*

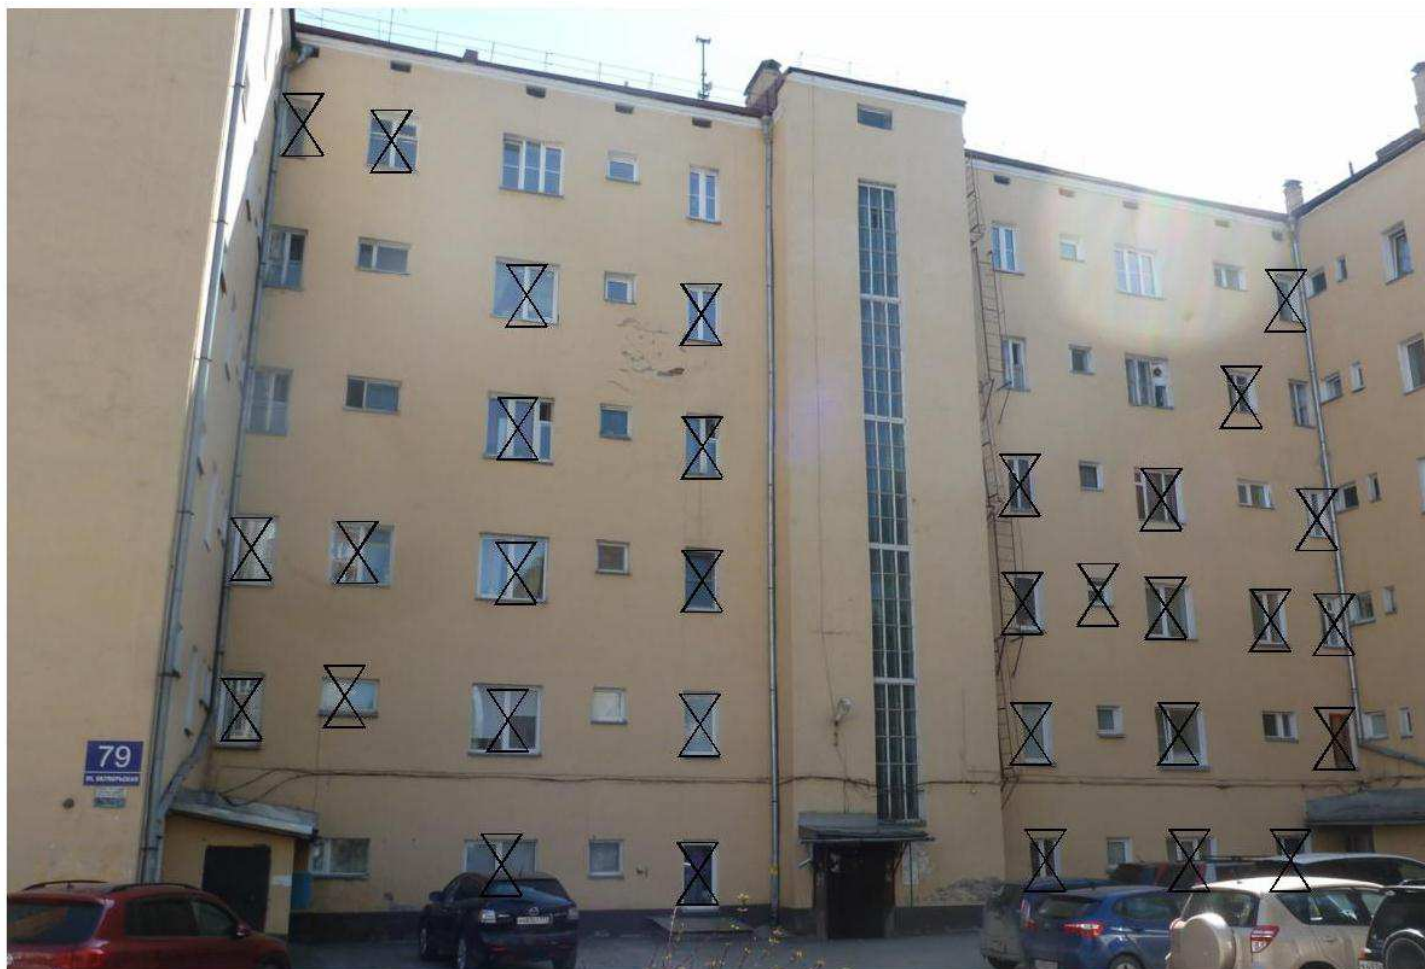
Восточный (боковой) фасад. Северные торцевые фасады

*поздние наслонения*

*Заполнение проема без сохранения первоначального облика*

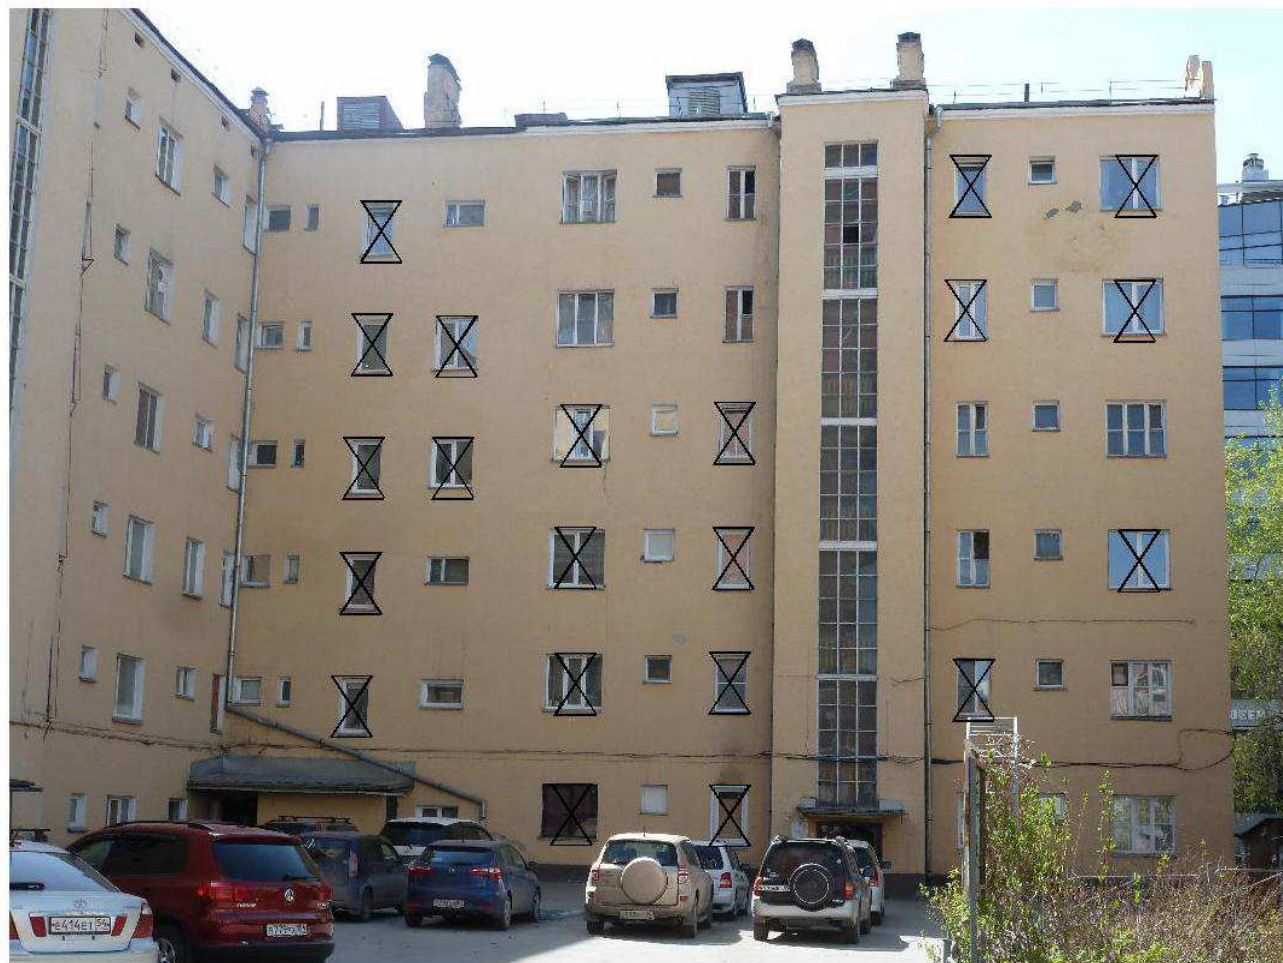
Дворовый (северный фасад).

*поздние наложения*

Заполнение проема без сохранения первоначального облика

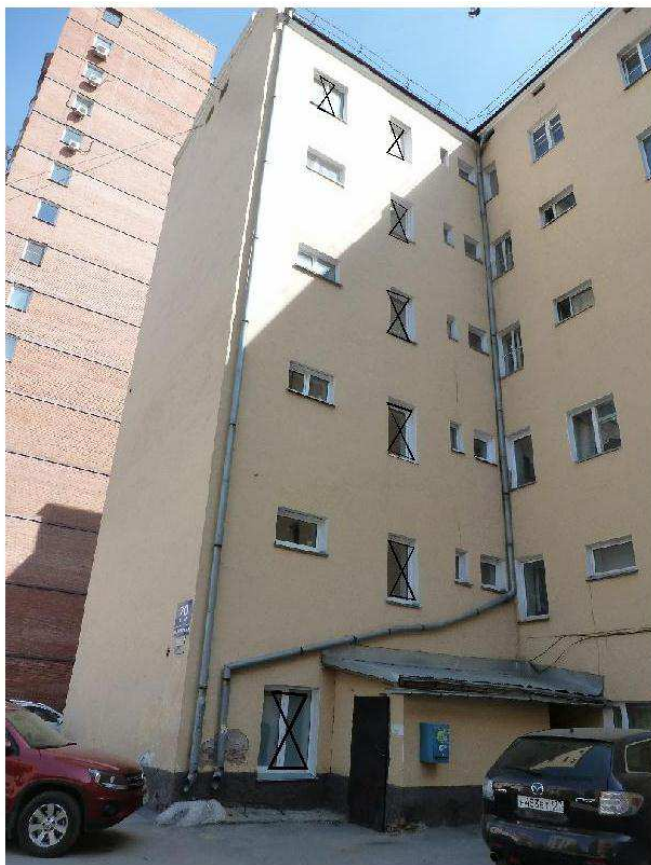
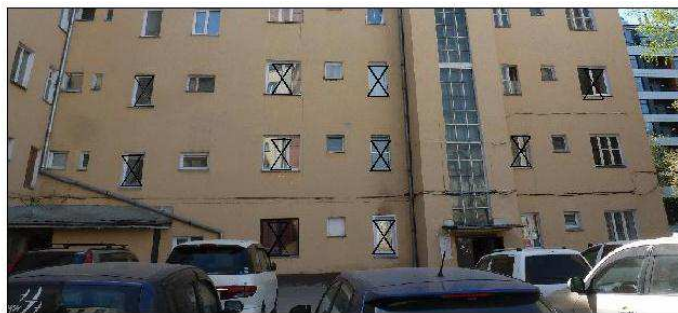
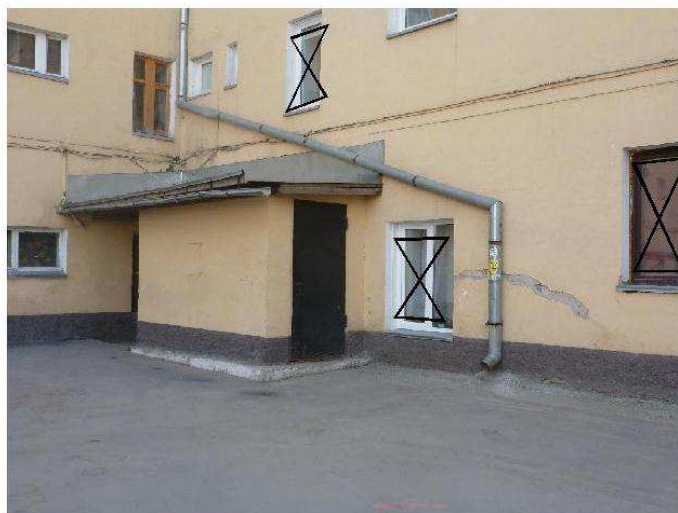
Дворовый (восточный) фасад.

поздние наложения

*Заполнение проема без сохранения первоначального облика*

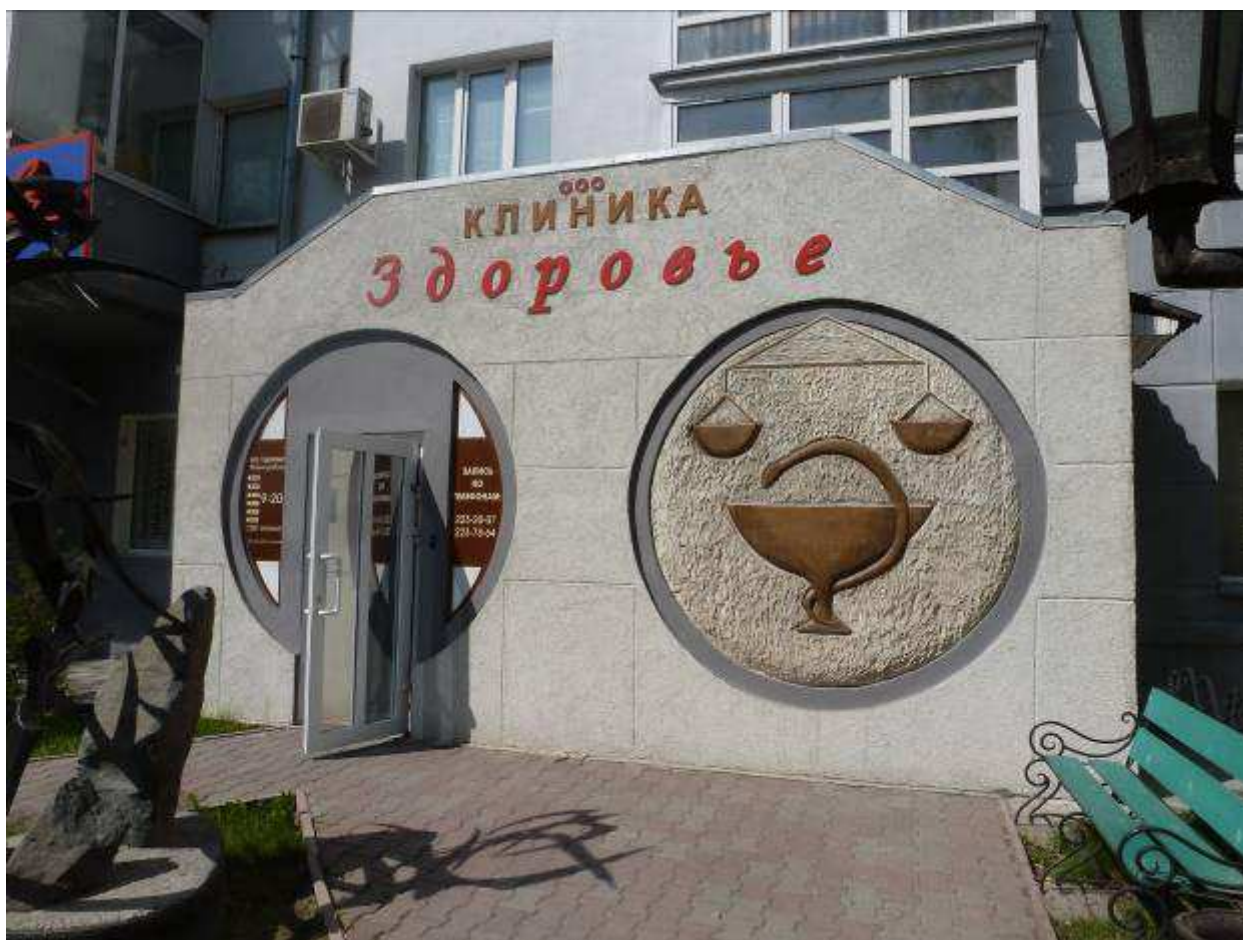
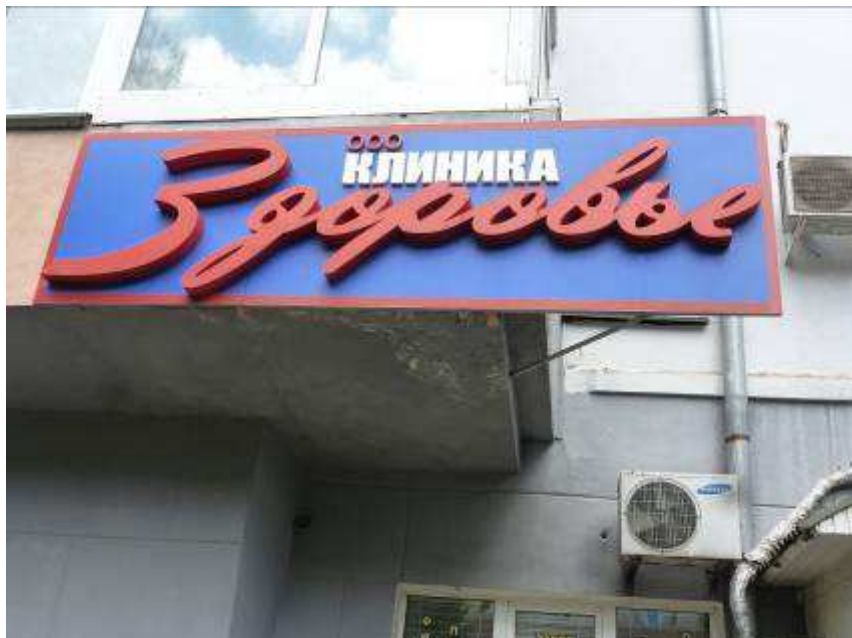
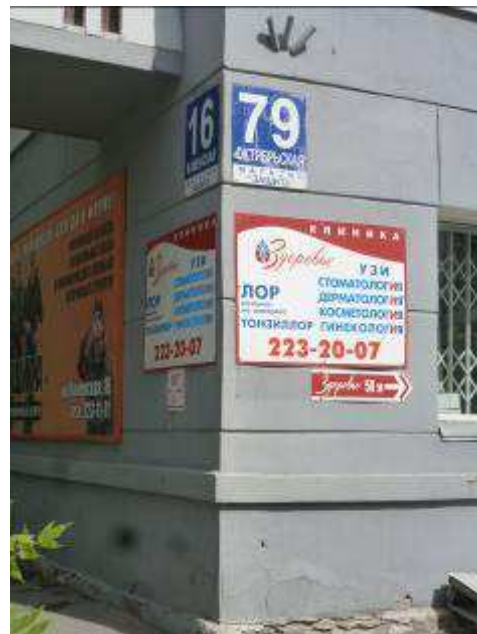
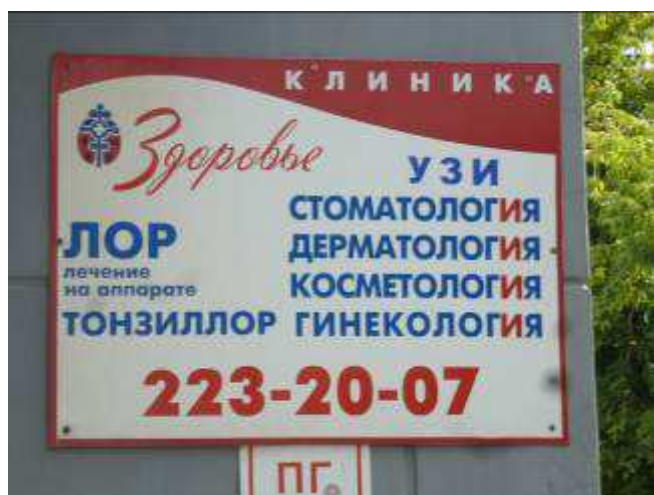
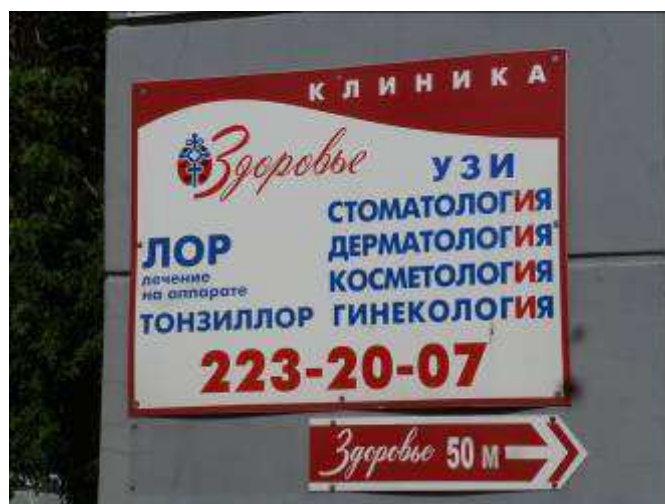
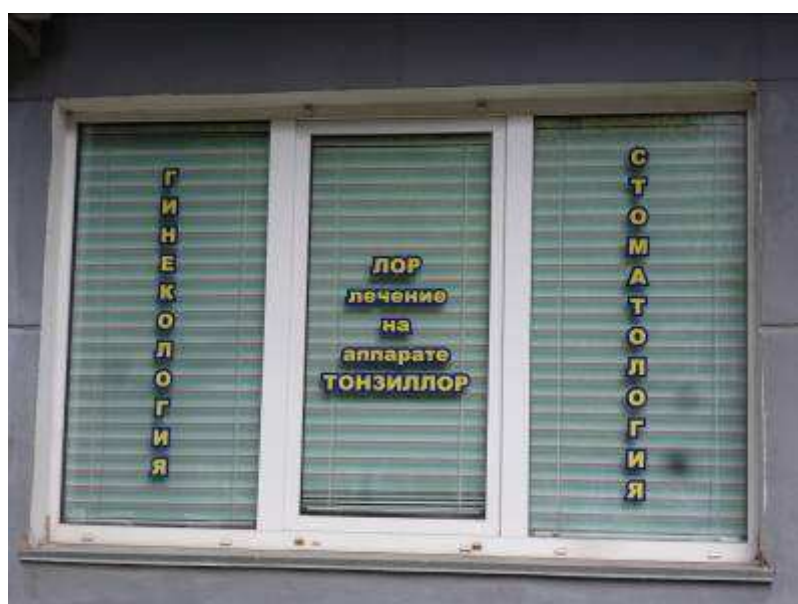
С 20.03.2015г. не допускается размещение наружной рекламы на объектах культурного наследия, включенных в реестр, а также на их территориях согласно ст. 35.1 Федерального закона от 25.06.2002 г. № 73-ФЗ «Об объектах культурного наследия (памятниках истории и культуры) народов Российской Федерации» в редакции 2015 г.

| №№ п/п | Перечень видов работ по сохранению Памятника | Сроки выполнения | Примечание |
|---|---|---|---|
| 7.1 | Собственнику (или иному законному владельцу) помещений в Памятнике демонтировать несогласованную наружную рекламу, а так же наружные блоки кондиционеров на главных фасадах Памятника, не согласованные в установленном порядке. | февраль 2017 г. | См. схемы фасадов (Приложения №№ 1-2) |
