## А К Т

**технического состояния объекта культурного наследия регионального значения  
«Дом жилой Томской железной дороги», расположенного по адресу:  
г. Новосибирск, ул. Урицкого, 35,  
включённого в единый государственный реестр объектов культурного наследия  
(памятников истории и культуры) народов Российской Федерации (далее – Реестр),  
по состоянию на 02.04.2018**

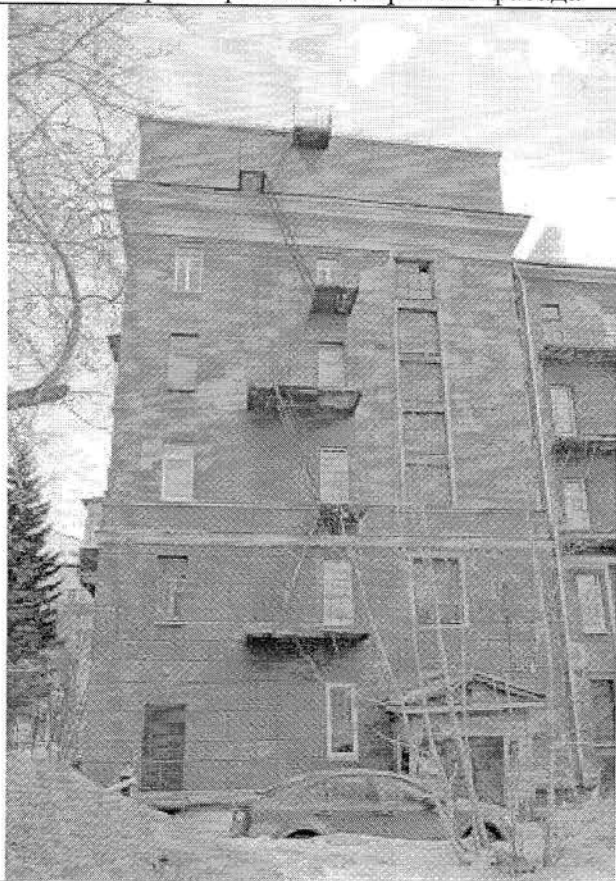
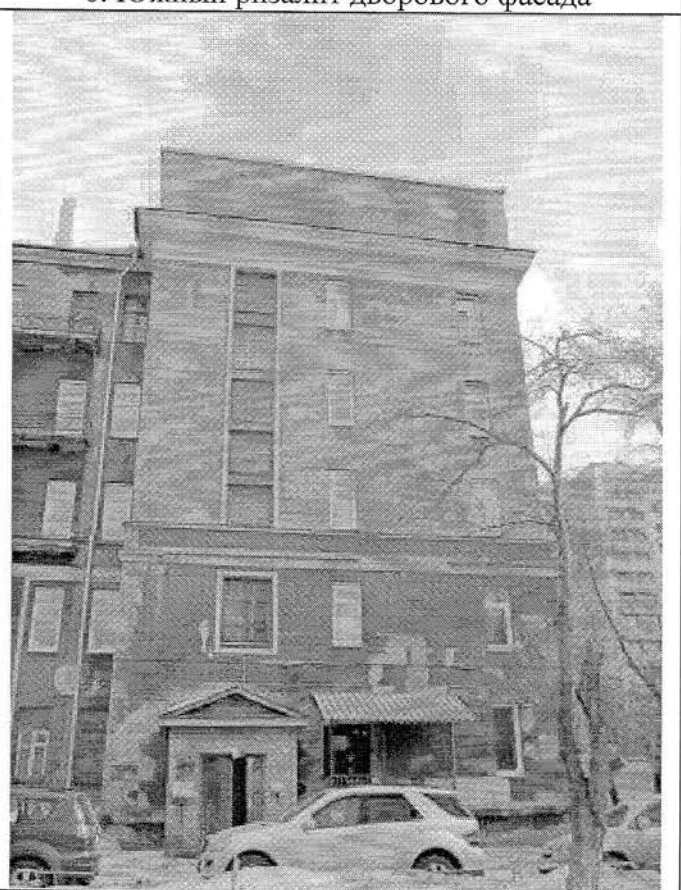
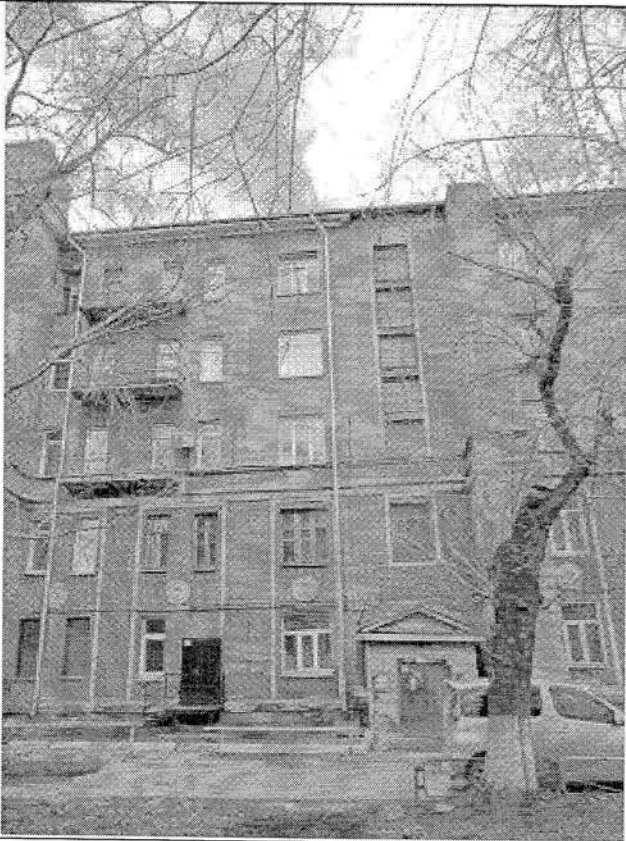
На входах в подъезды имеются деревянные выносные тамбуры каркасной конструкции, перекрытые двускатной крышей с кровлей из черного железа, окрашенного суриком (фото 5-8, 28-31). В боковых стенках тамбуров установлены окна, аналогичные окнам-витражам лестничных клеток. Двери в тамбур двупольные деревянные, с внешней стороны обшиты деревянной рейкой. У конструктивных элементов тамбуров нарушена геометрия, доски рассохлись, окрасочный слой отслоился. Металл кровли подвержен коррозии, деформирован.

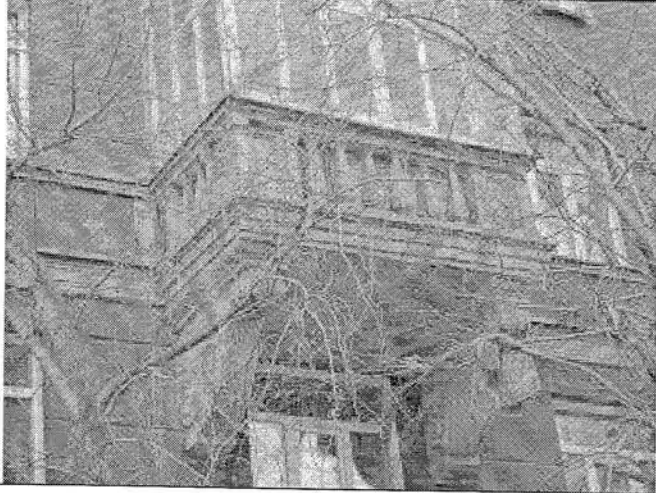
24. Балкон на южном фасаде, 3 этаж

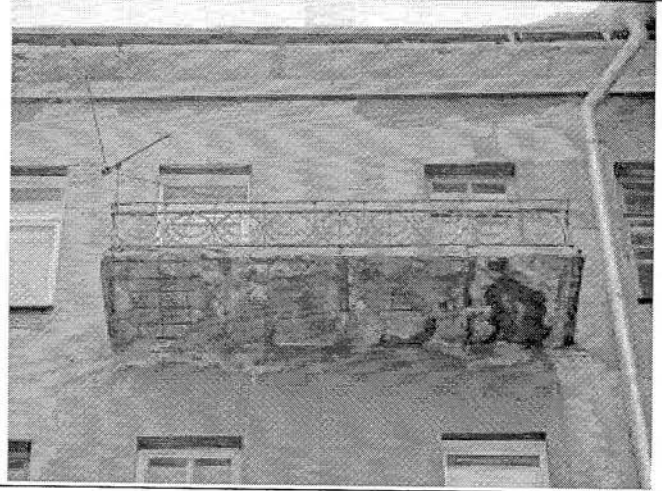
25. Балкон на дворовом фасаде, 5 этаж

Наблюдается повсеместно отпадение защитного слоя бетона балконных плит, оголение рабочей арматуры и металлических балок, разрушение бетона балясин. Особенно подвержены разрушению балконные плиты на дворовом фасаде (фото 7, 25). Деревянные поручни рассохлись, отдельные их элементы утратились. В настоящее время балконы третьего этажа на главном и торцевых фасадах закрыты от осыпания сетками.

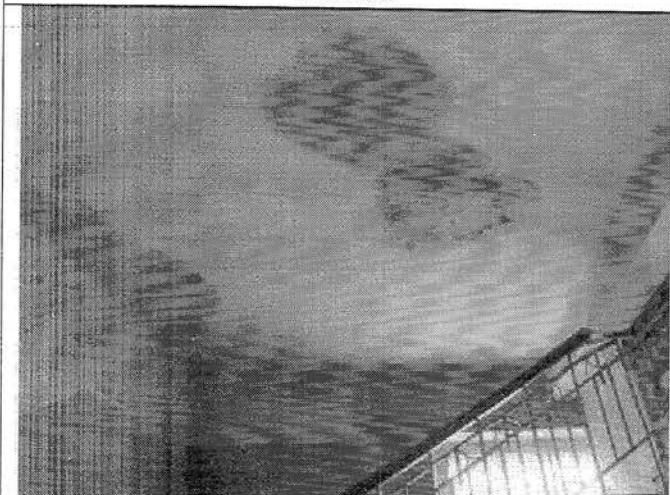
56. Следы протечек в объеме лестничной  
клетки

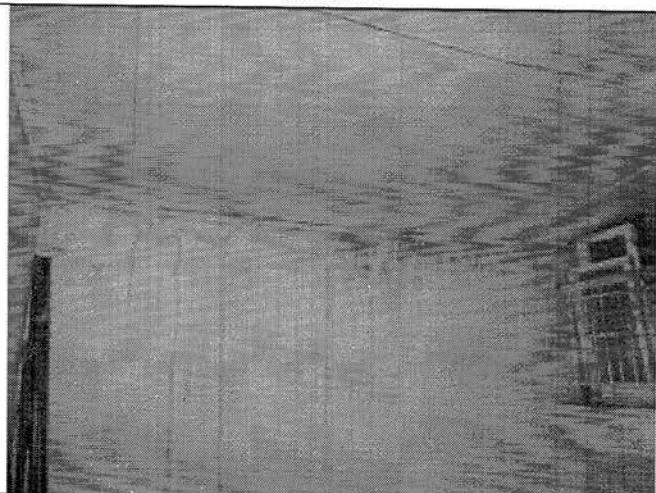
57. Следы протечек в объеме лестничной  
клетки
