А К Т
технического состояния объекта культурного наследия регионального значения
«Военный городок. Комплекс зданий военного ведомства.
Дом жилой для 12 семей младших офицеров», расположенного по адресу:
г. Новосибирск, ул. Тополёвая, 22,
включённого в единый государственный реестр объектов культурного наследия
(памятников истории и культуры) народов Российской Федерации (далее – Реестр),
по состоянию на 24.10.2017

составили настоящий акт в том, что сего числа нами произведен визуальный осмотр объекта культурного наследия (памятника истории и культуры) регионального значения «Военный городок. Комплекс зданий военного ведомства. Дом жилой для 12 семей младших офицеров», расположенного по адресу: г. Новосибирск, ул. Тополёвая, 22 (далее – Памятник).

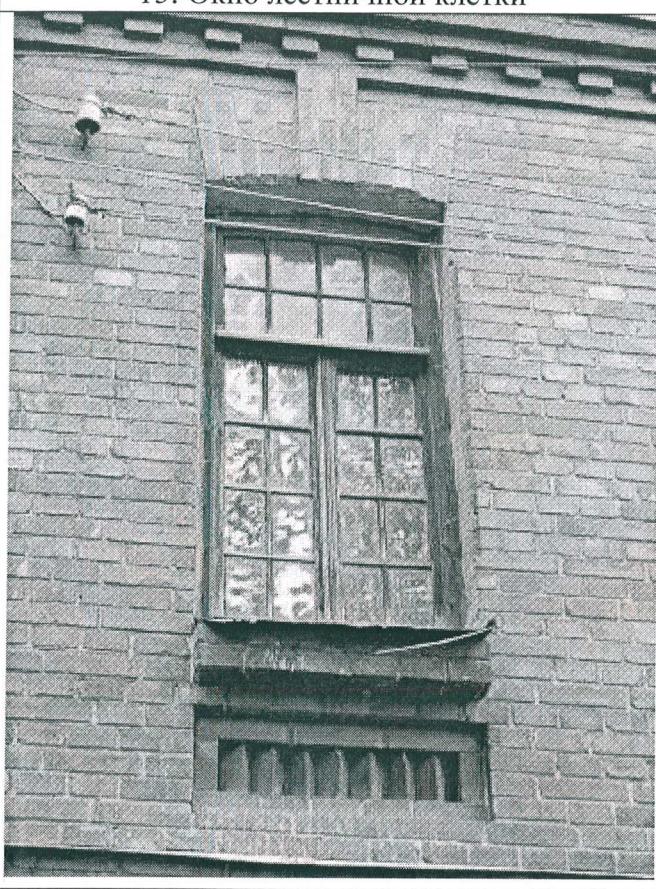
15. Окно лестничной клетки

е) Окна и двери: окна деревянные с двойными раздельными переплетами и из ПВХ профиля со стеклопакетом. Оконные рамы в объеме лестничных клеток и слуховых окон рассохлись, поражены гнилью, требуется замена. Под окнами установлены подоконные сливы из оцинкованного металла и кровельного железа, окрашенного суриком. Сливы из кровельного железа имеют деформации, поражены коррозией, часть сливов отсутствует.

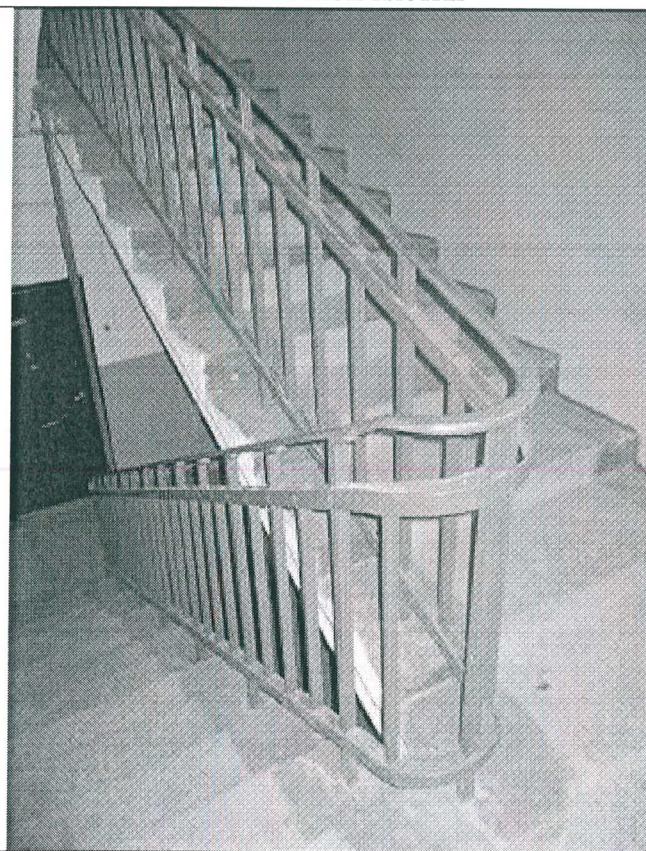
17. Фрагмент помещения северной лестничной клетки

ж) Лестницы: двухмаршевые с поворотом на 180°, ступени гранитные, уложены по металлическим косоурам (фото 17, 24). Ограждение решетчатое металлическое окрашенное, поручень металлический окрашенный. На бетонных площадках наблюдаются трещины и сколы, на ступенях – сколы (фото 29, 30), на потолке видны следы протечек, на стенах местами отпадение красочного слоя (фото 27, 28).
