## А К Т

**технического состояния объекта культурного наследия регионального значения  
«Военный городок. Комплекс зданий военного ведомства. Казарма батальонная»,  
расположенного по адресу:**

**г. Новосибирск, Октябрьский район, территория Военного городка, объект № 14,  
включённого в единый государственный реестр объектов культурного наследия  
(памятников истории и культуры) народов Российской Федерации (далее – Реестр)  
по состоянию на 26.01.2016 г.**

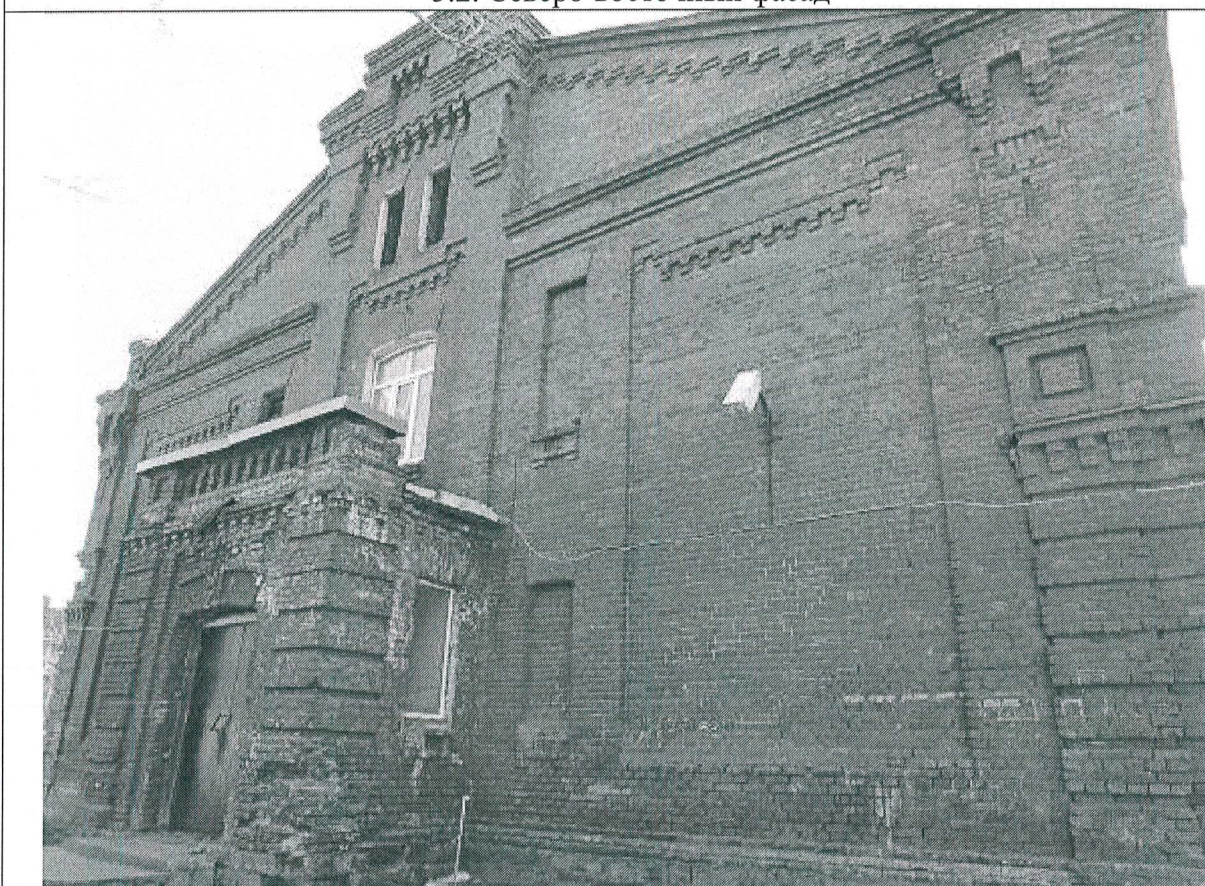
5.3. Фрагмент северо-западного фасада

Водосток наружный, неорганизованный (водосточные желоба утрачены, трубы сломаны и не функционируют) (фото 5.3). Требуется восстановить организованный водосток с устройством настенных желобов и водосточных стояков. Имеет место значительное образование наледи на карнизе здания (фото 5.9). Необходимо выполнить ревизию чердачного перекрытия на предмет тепло- и пароизоляции и устранить все дефекты.
