## А К Т

технического состояния объекта культурного наследия  
регионального значения «Дом жилой жилищного кооператива «Сибирь на рельсы»,  
расположенного по адресу: г. Новосибирск, проспект Димитрова, 6,  
включённого в единый государственный реестр объектов культурного наследия  
(памятников истории и культуры) народов Российской Федерации (далее – Реестр)

«28» октября 2019

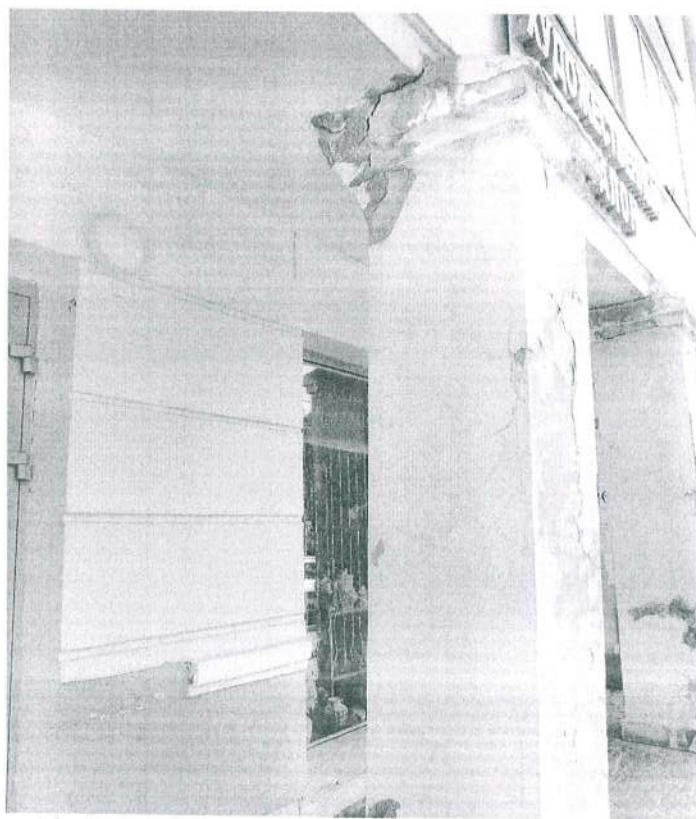
Для ограждения лоджий возведены глухие кирпичные экраны с отделкой по типу наружных стен: наблюдаются локальные дефекты отделки. Сопряжение плиты лоджии 2-го этажа с нижними колоннами (фото 11, 12) нарушено из-за осадки фундаментов колонн, в результате чего вся нагрузка от вышерасположенных конструкций воспринимается нижней плитой. Техническим обследованием в 2016 году выявлена деформация, проявляющаяся трещинами в плите. Требуется ремонт отделки и конструкций балконов и лоджий с усилением и конструктивным подкреплением деформированных плит лоджий в соответствии с проектной документацией, согласованной в установленном порядке.

12. Верхний фрагмент колонны.

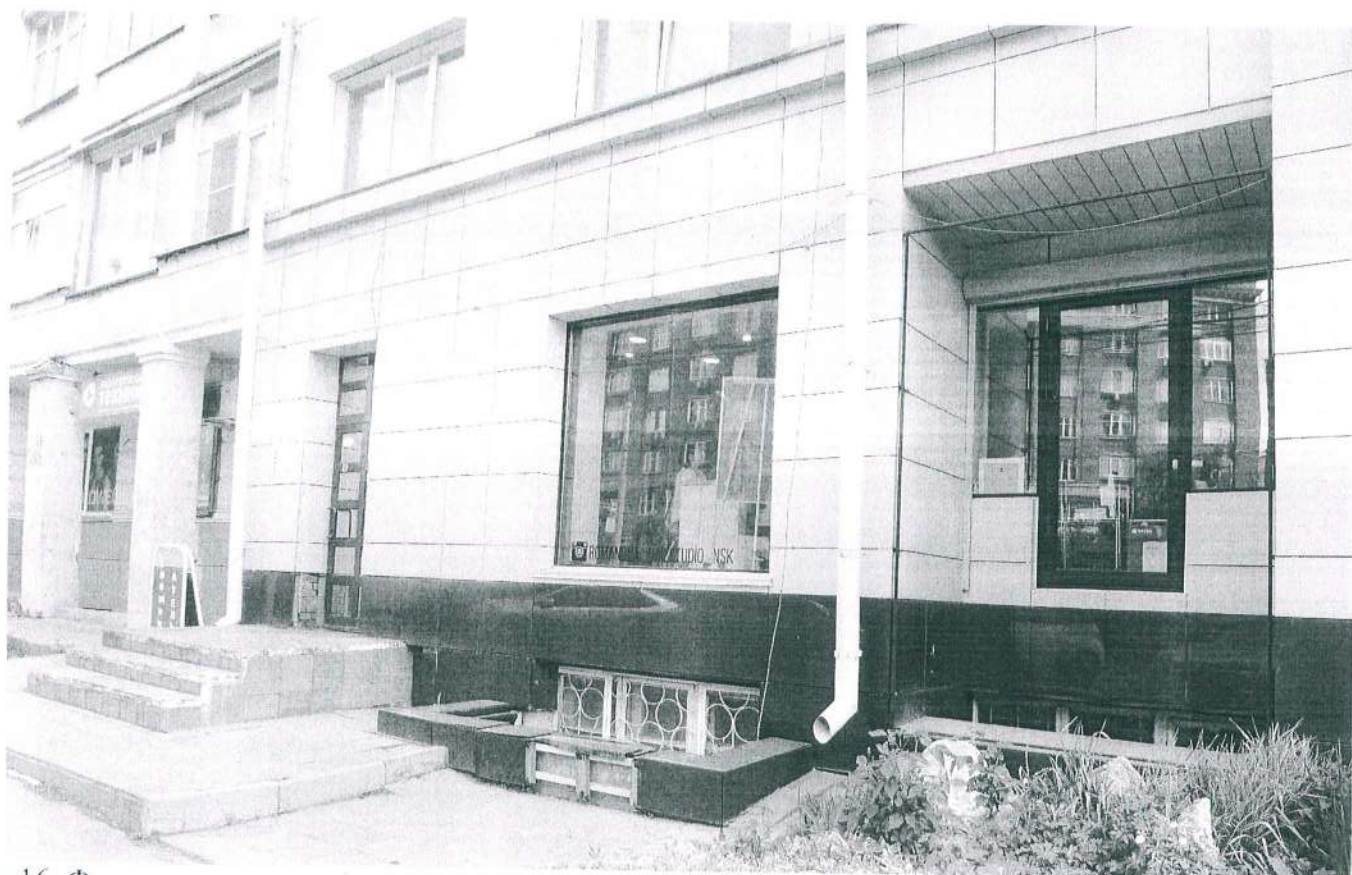
На главном фасаде (со стороны проспекта Димитрова) в створе с плоскостью наружной стены установлены кирпичные колонны квадратного сечения, являющиеся промежуточными опорами трехпролетных плит лоджий. Отделка поверхностей (кроме некоторых колонн нижнего этажа) выполнена по типу стен фасада: наблюдаются локальные дефекты и фрагментарная утрата отделки на междуэтажных колоннах с обнажением кирпичной кладки (фото 51). Несколько колонн первого этажа облицованы разнотипными современными материалами или окрашены в контрастный цвет (фото 16-23).

16. Фрагмент главного (северо- западного) фасада.

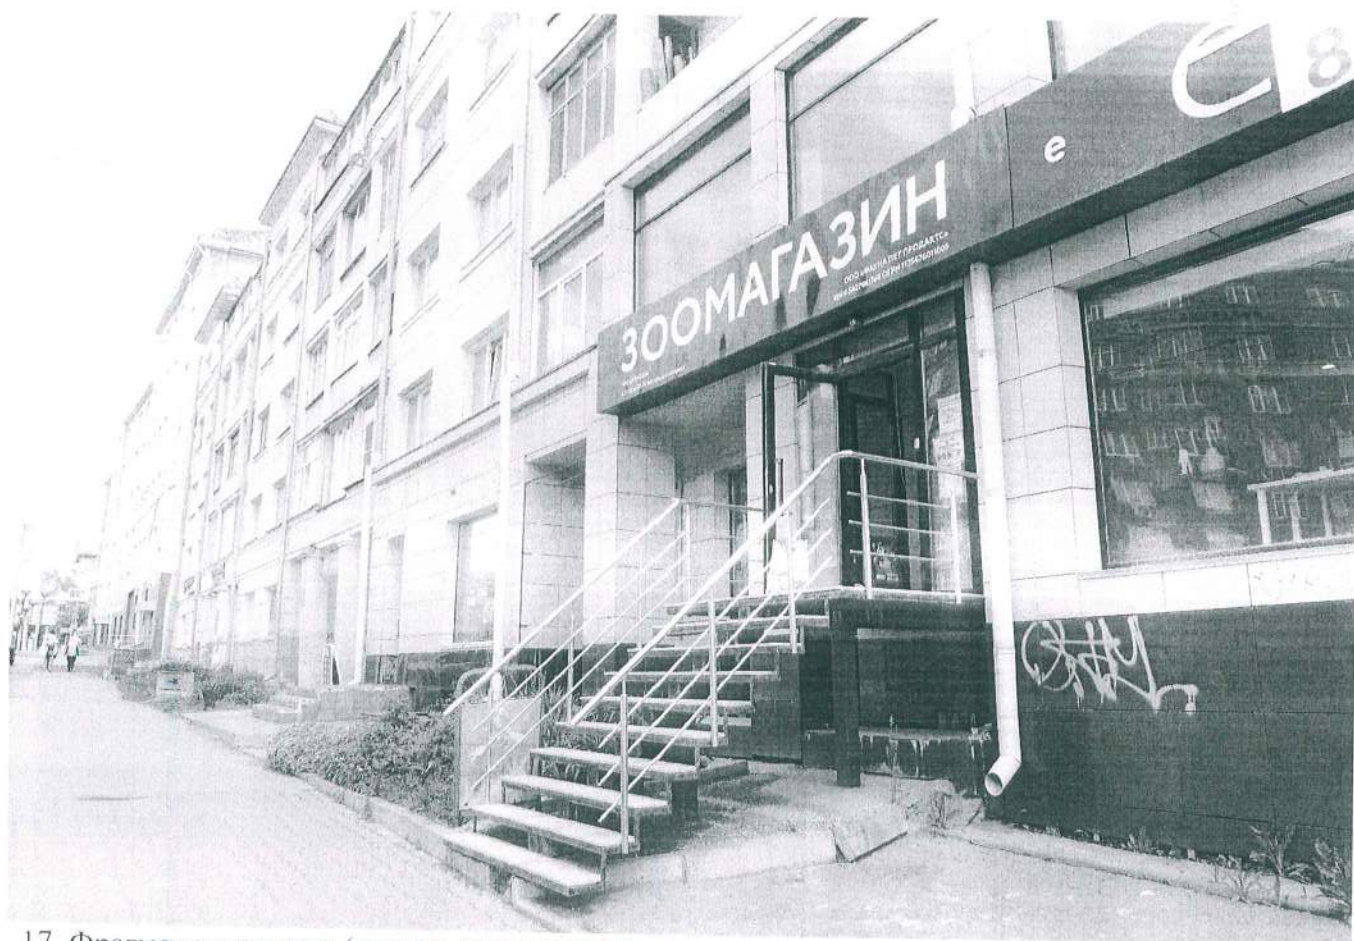
17. Фрагмент главного (северо- западного) фасада.

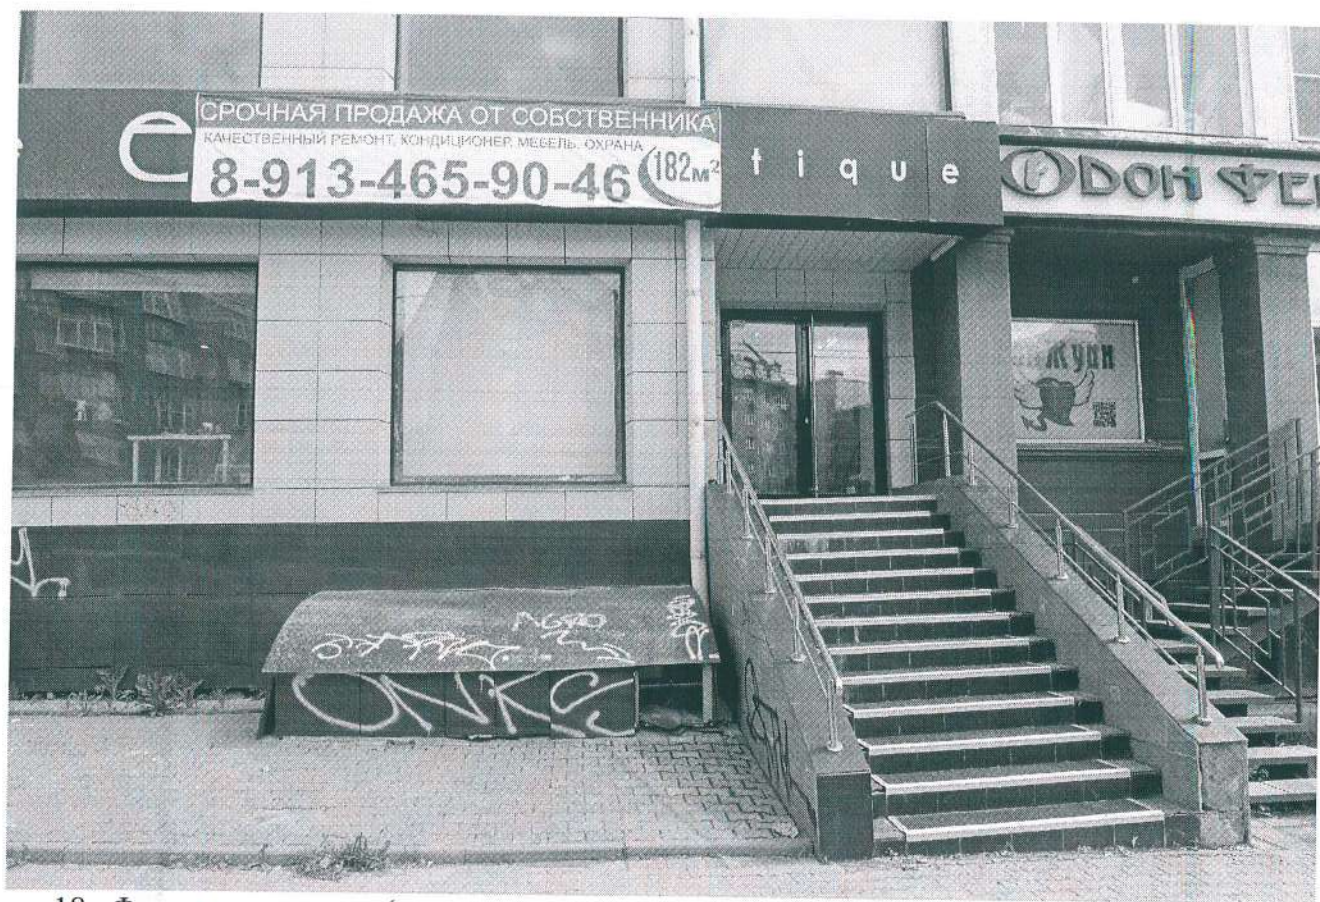
18. Фрагмент главного (северо- западного) фасада.

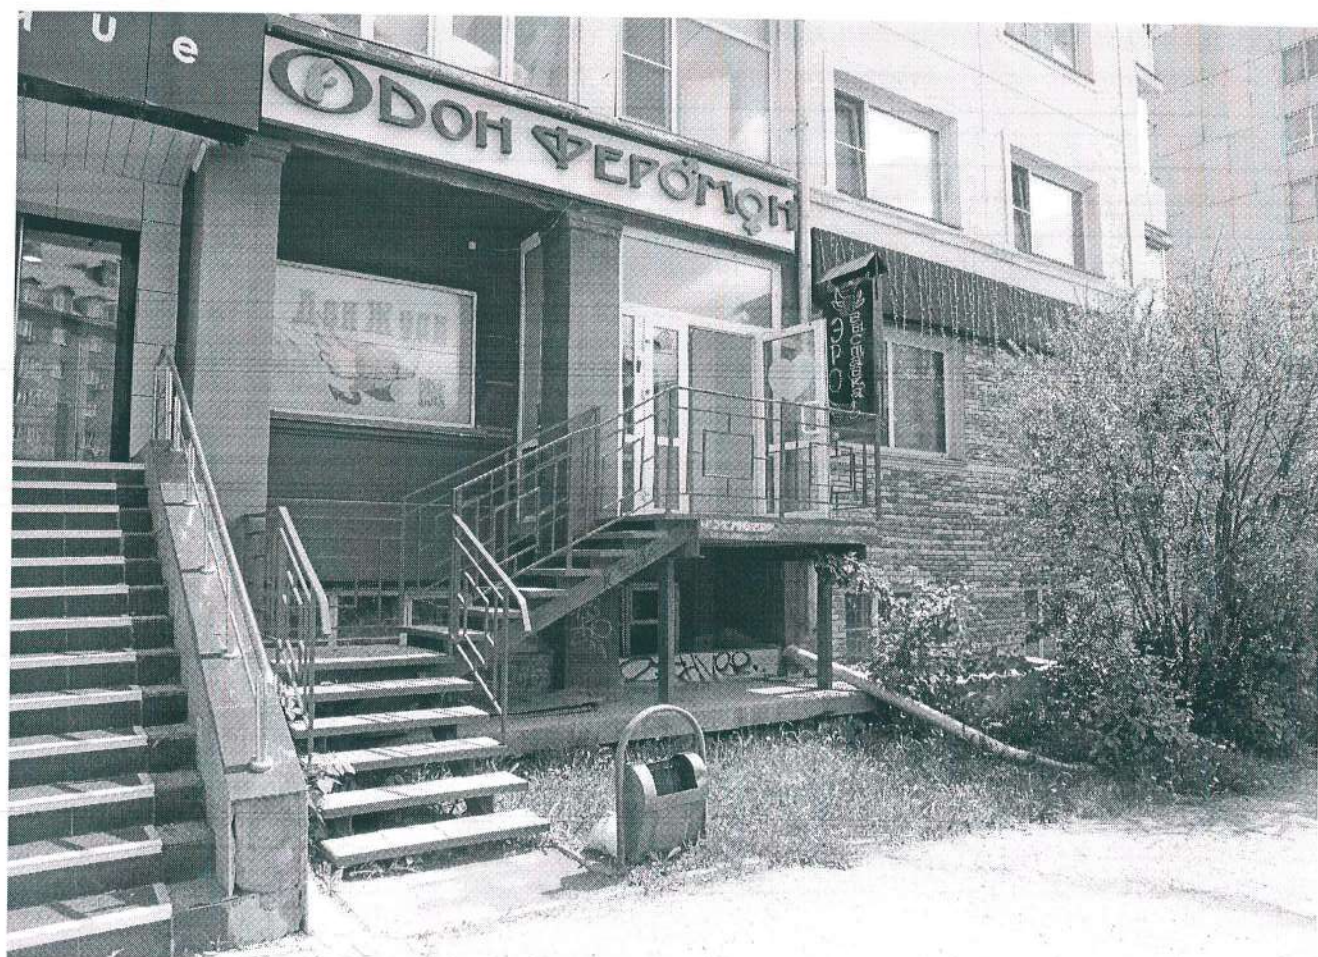
19. Фрагмент главного (северо- западного) фасада.

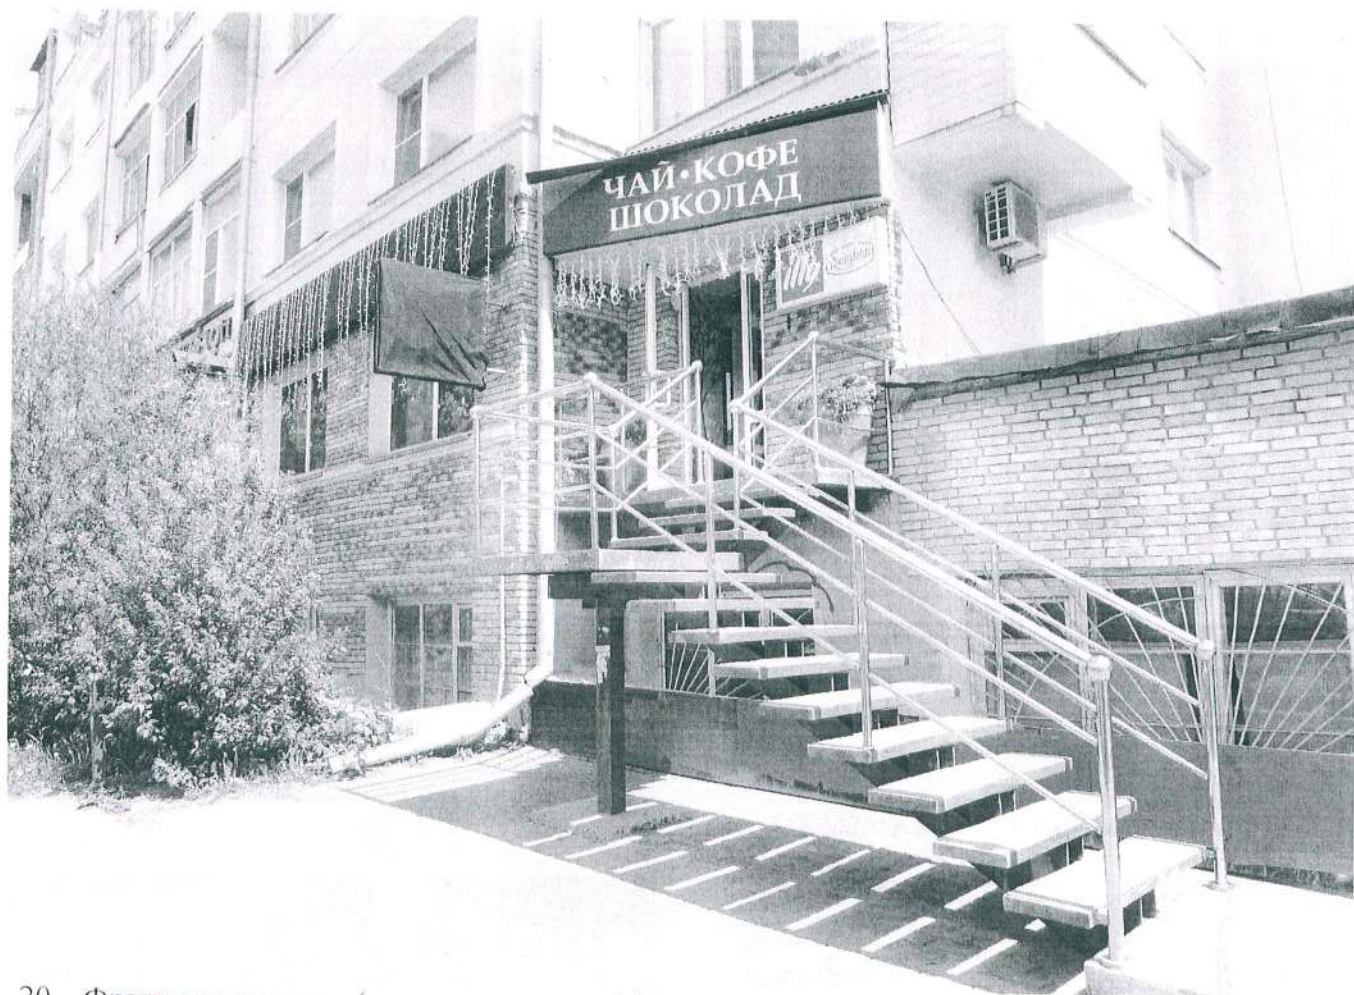
20. Фрагмент главного (северо- западного) фасада.

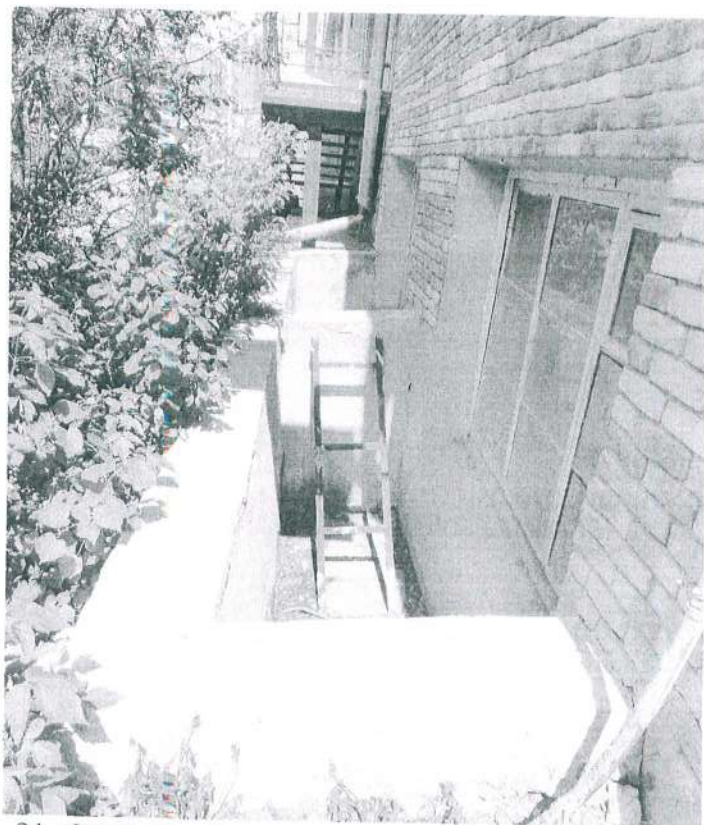
21. Фрагмент (северо- западного) фасада.

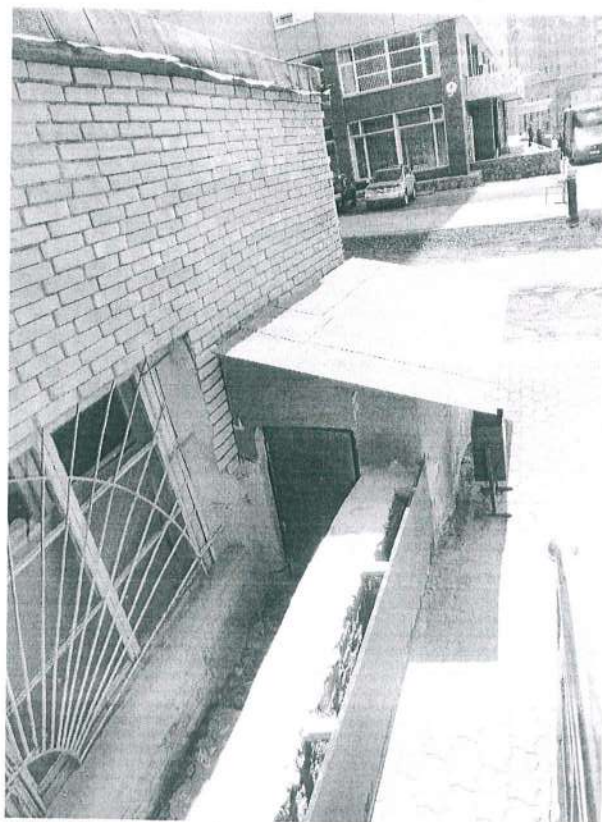
22. Фрагмент (северо- западного) фасада.

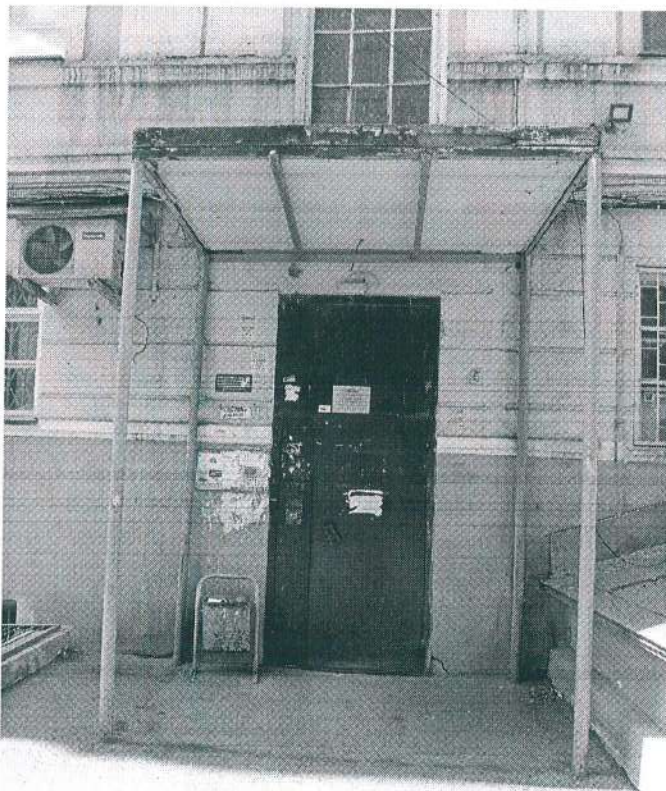
На входах жилой части установлены козырьки и навесы с опиранием на металлические стойки круглого сечения (фото 35, 38, 41, 42, 45, 46): преобладают сохранившиеся железобетонные плиты с усилением и подшивкой нижних поверхностей и металлическим обрамлением кромок с разрушенным защитным слоем бетона. По месту демонтированных плит установлены навесы из металлического профлиста. Общее состояние удовлетворительное. Требуется ремонт поврежденных элементов или их замена. Рекомендуются разработка единой концепции внешнего облика козырьков дворовых фасадов для приведения их к единообразию.

41. Вход на дворовом фасаде

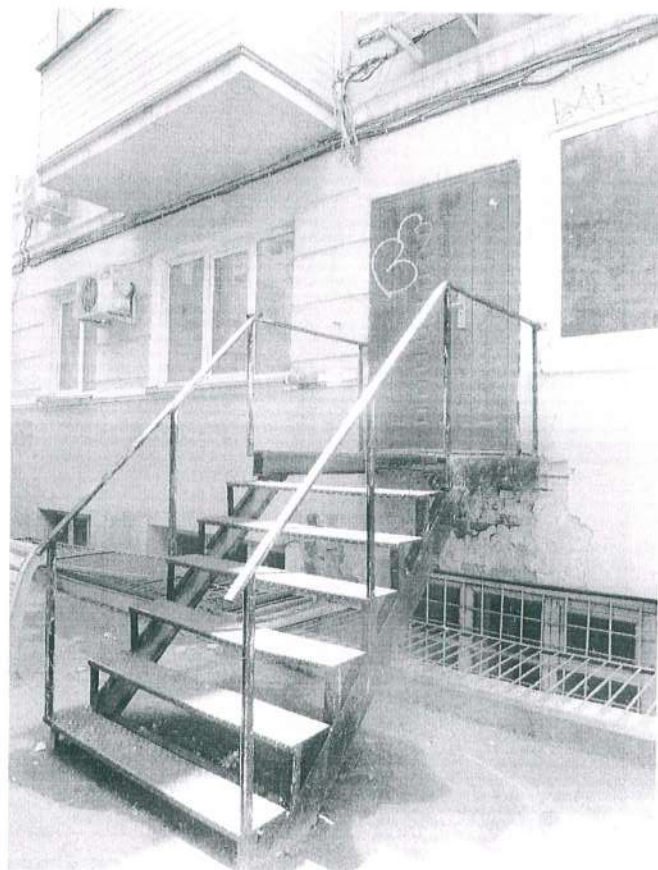
44. Вход на дворовом фасаде.

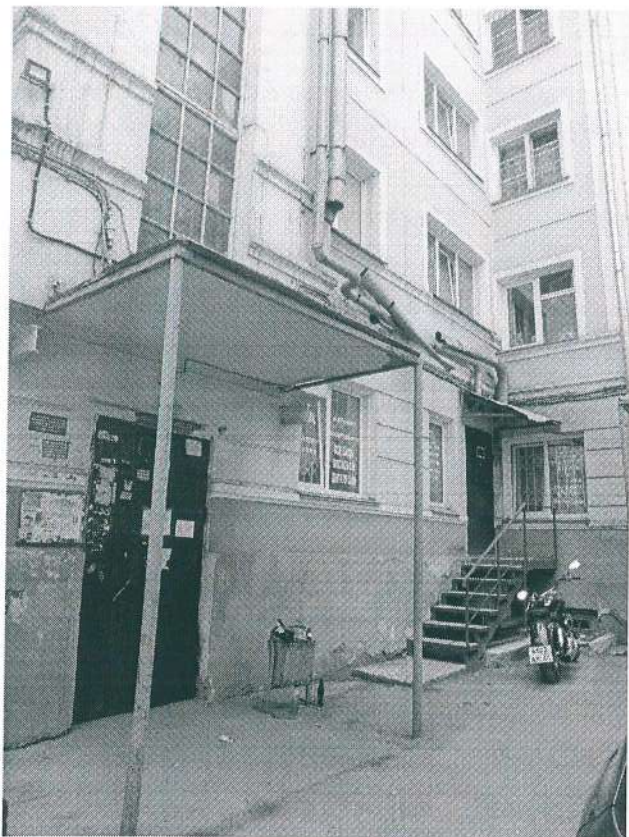
46. Фрагмент северо-восточного фасада.

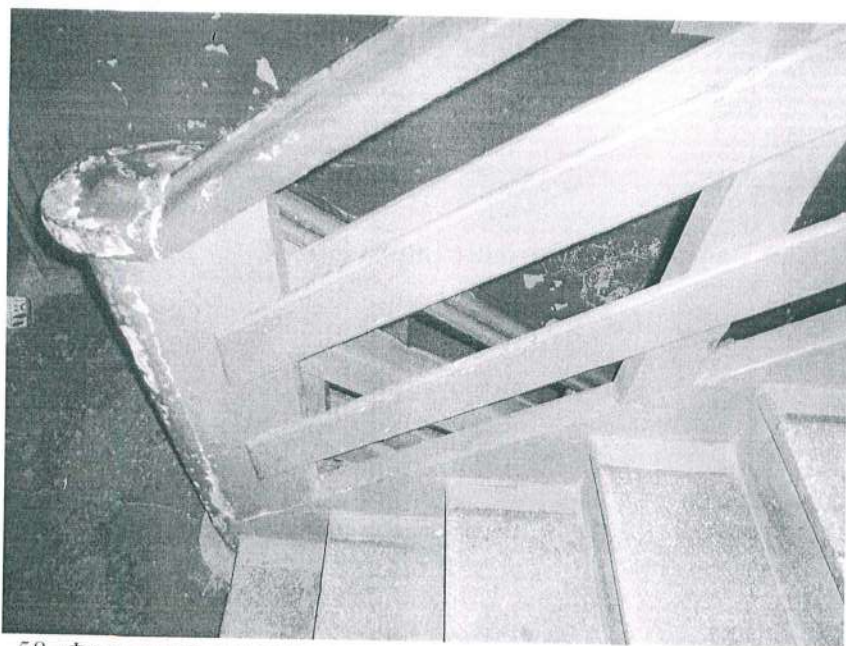
ж) лестницы: в лестничных клетках жилой части (фото 84) устроены двухмаршевые лестницы с поворотом на 180° (фото 56-59). Конструкции железобетонные по металлическим оштукатуренным косоурам. Ступени и покрытие лестничных площадок – бетонные мозаичные. Ограждения маршей – деревянные решетчатые с деревянными профилированными поручнями, выполнена окраска. Наблюдаются локальные дефекты отделки ограждений и ступеней в ходовых местах.

59. Фрагмент лестницы.

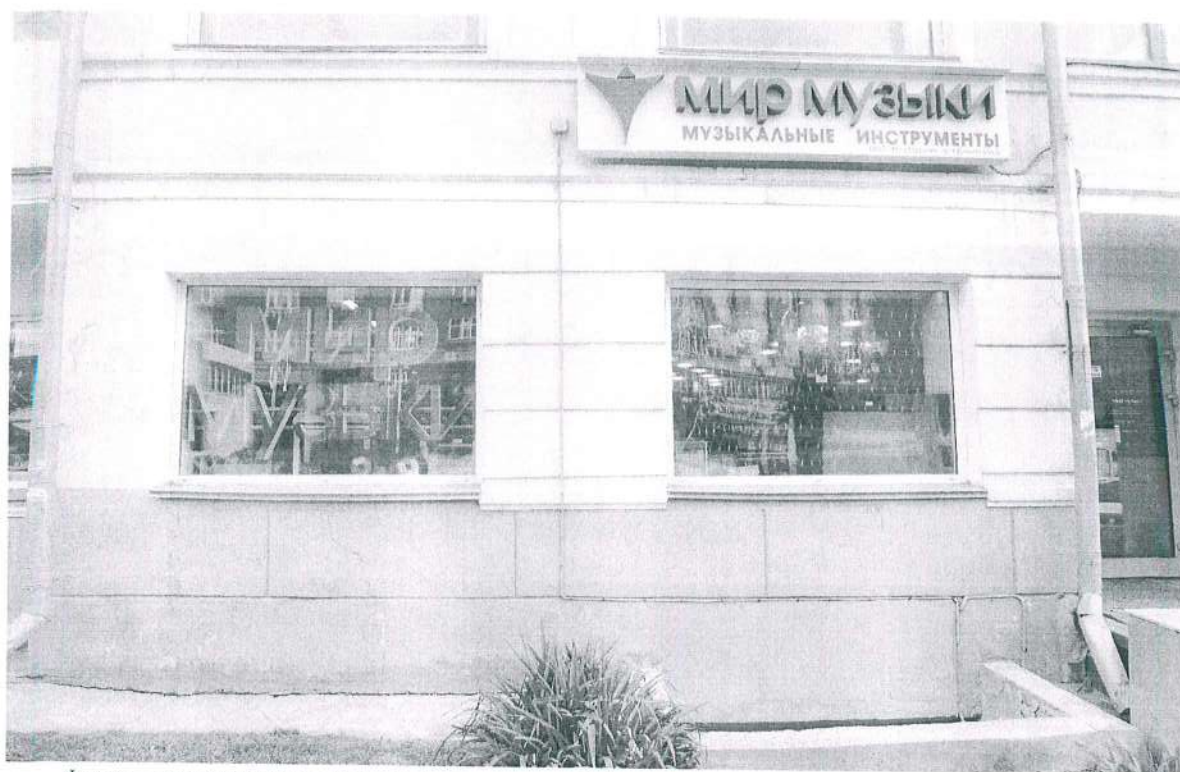
Фрагмент главного (северо-западного) фасада.

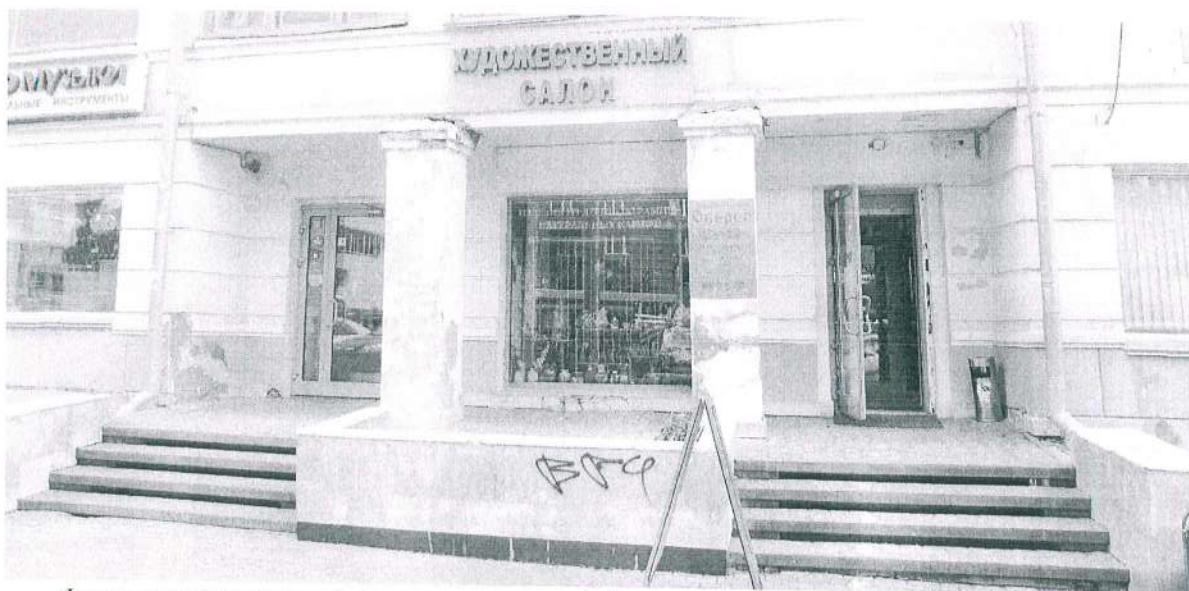
Фрагмент главного (северо-западного) фасада.

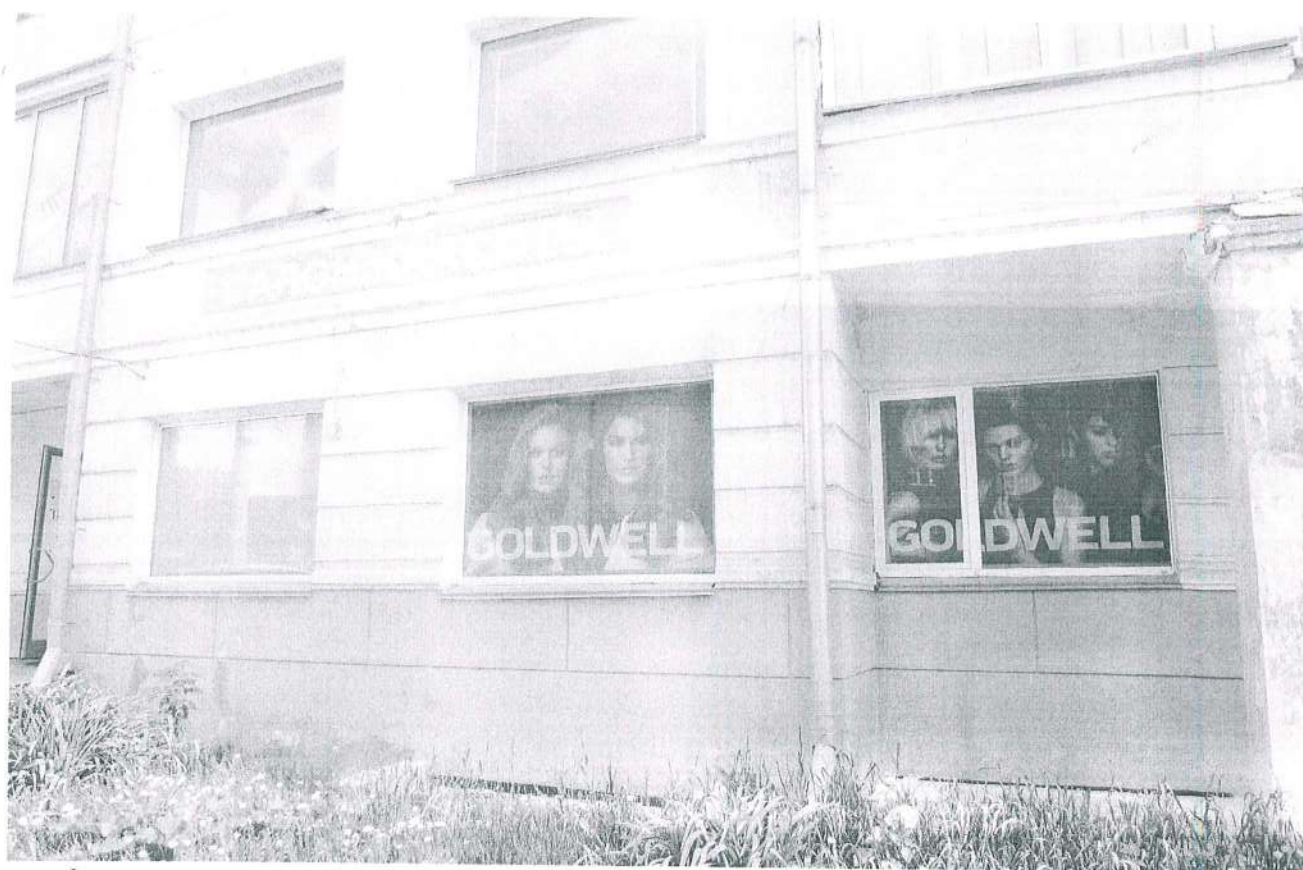
Фрагмент главного (северо-западного) фасада.

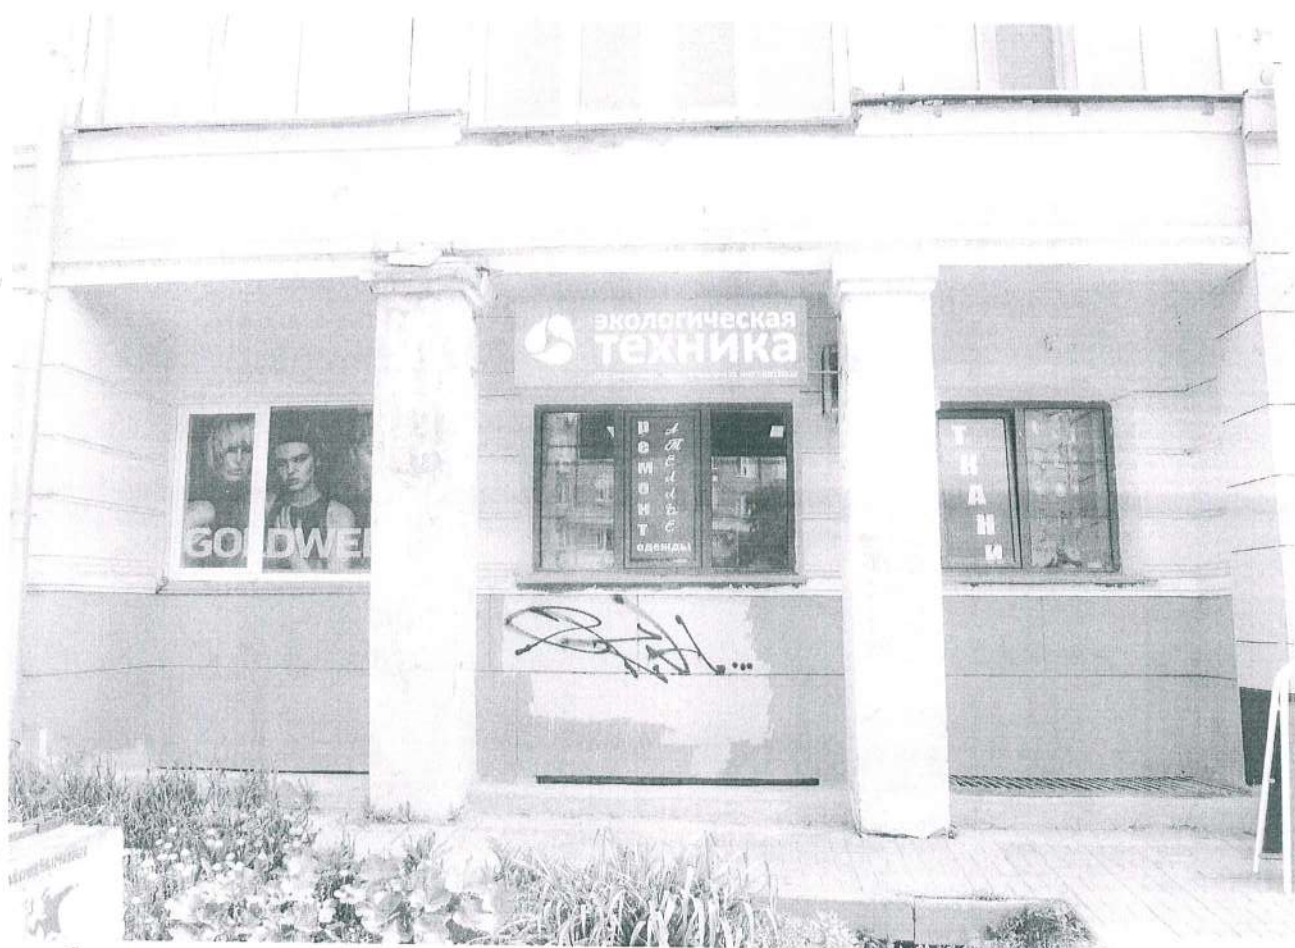
Фрагмент главного (северо-западного) фасада.

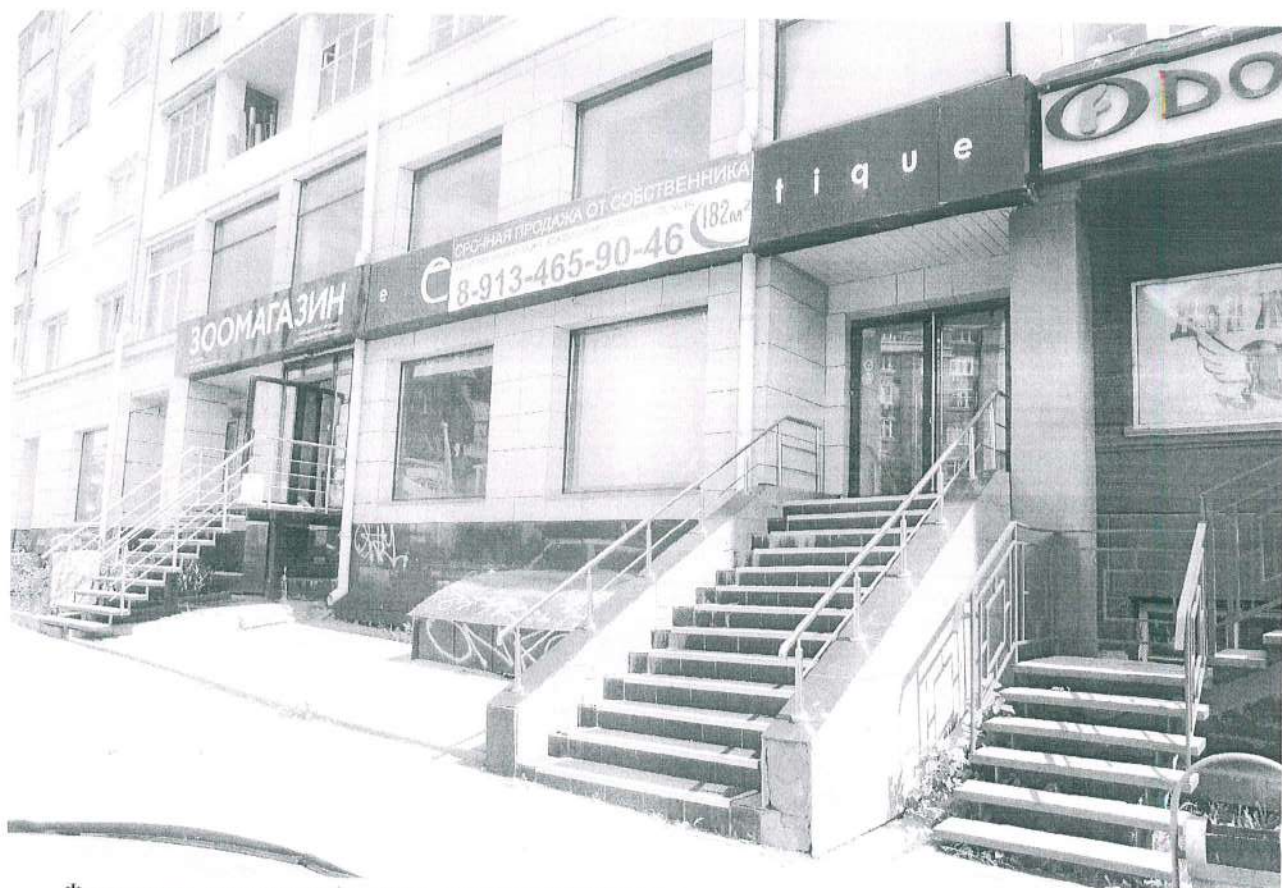
Фрагмент главного (северо-западного) фасада.

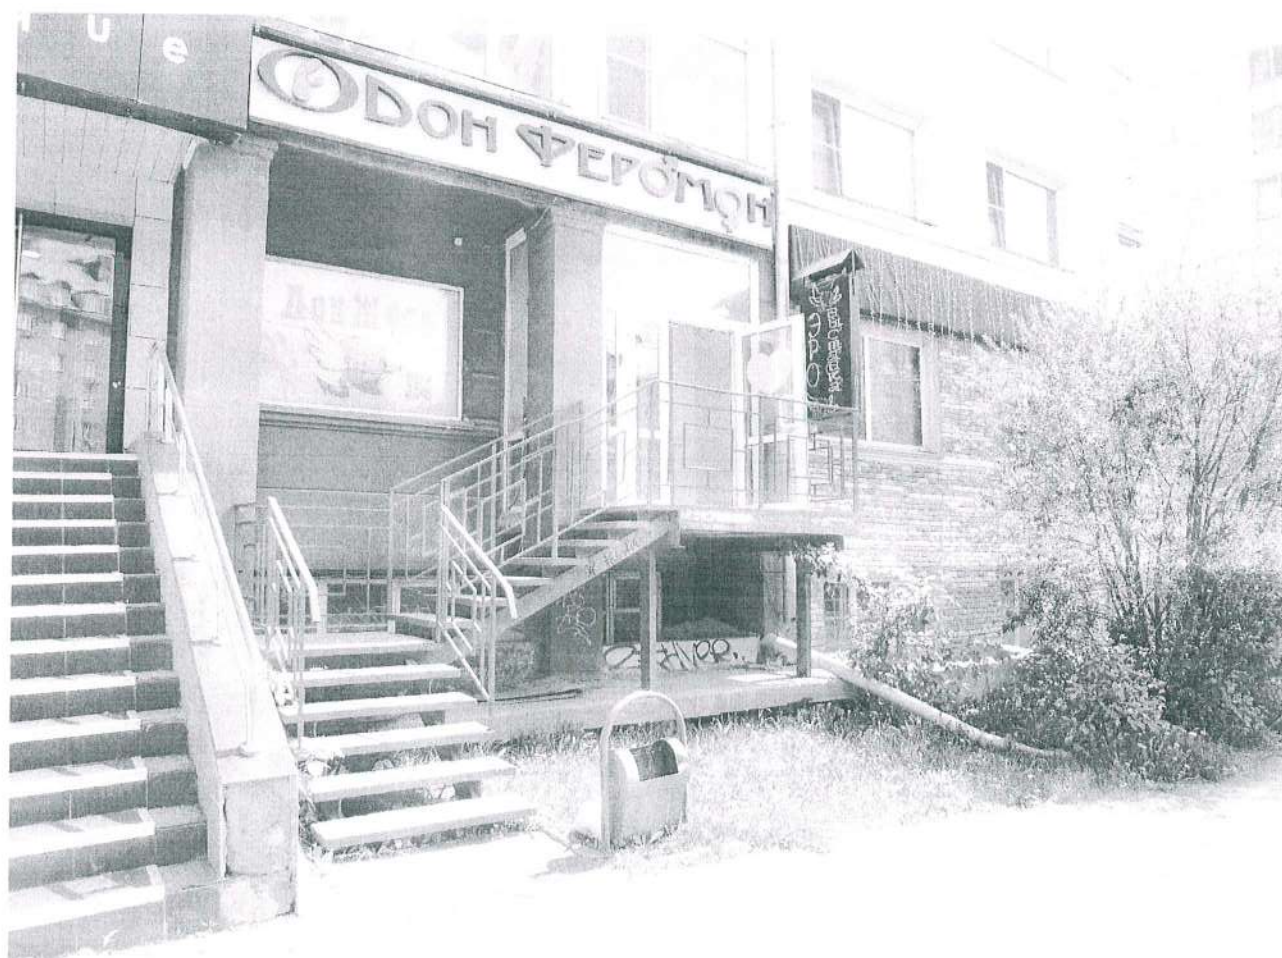
Фрагмент главного (северо-западного) фасада.

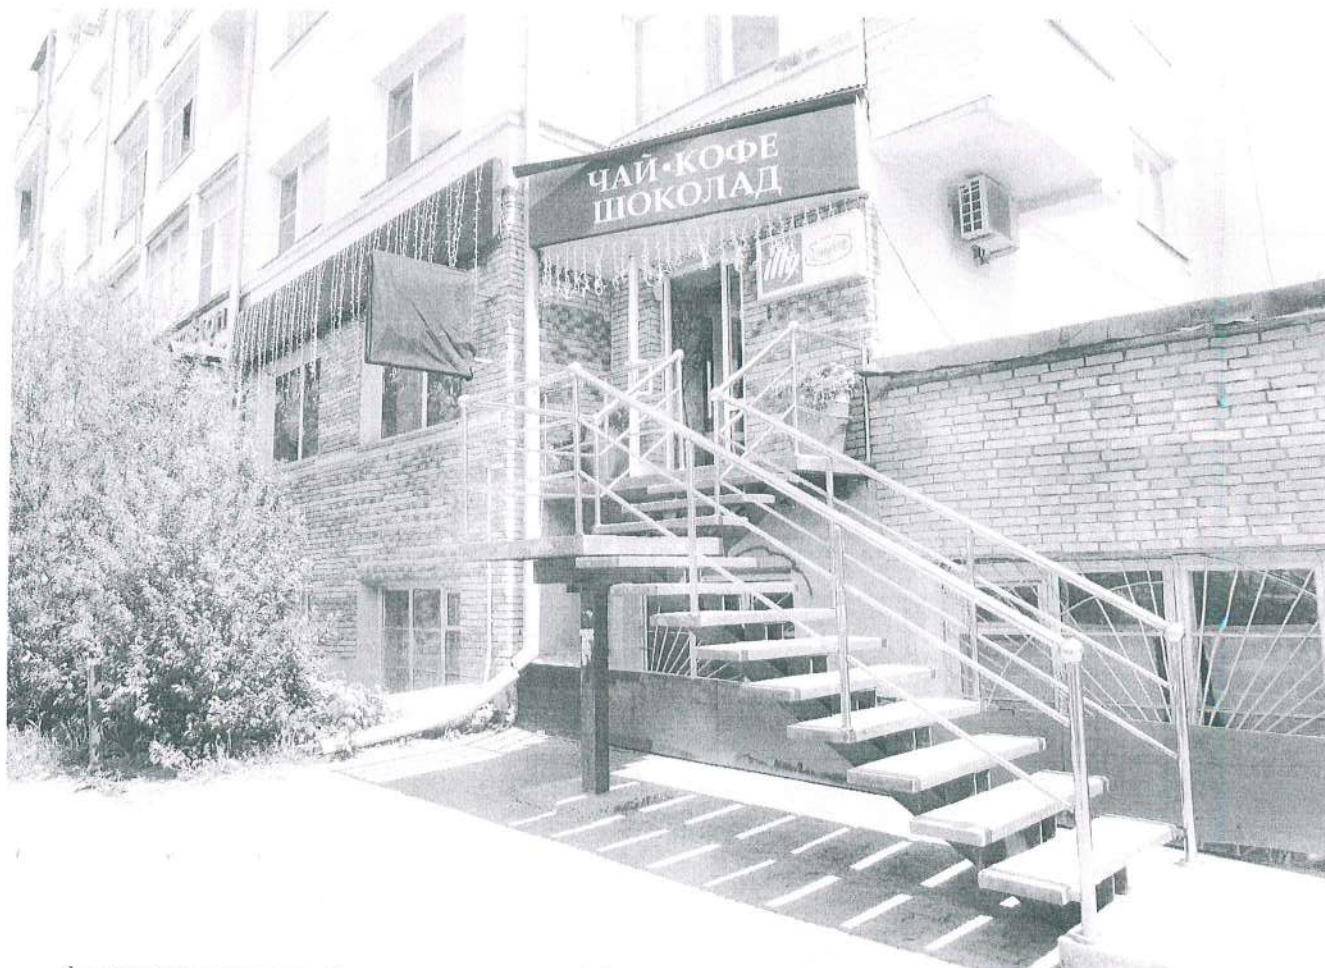
Фрагмент главного (северо-западного) фасада.

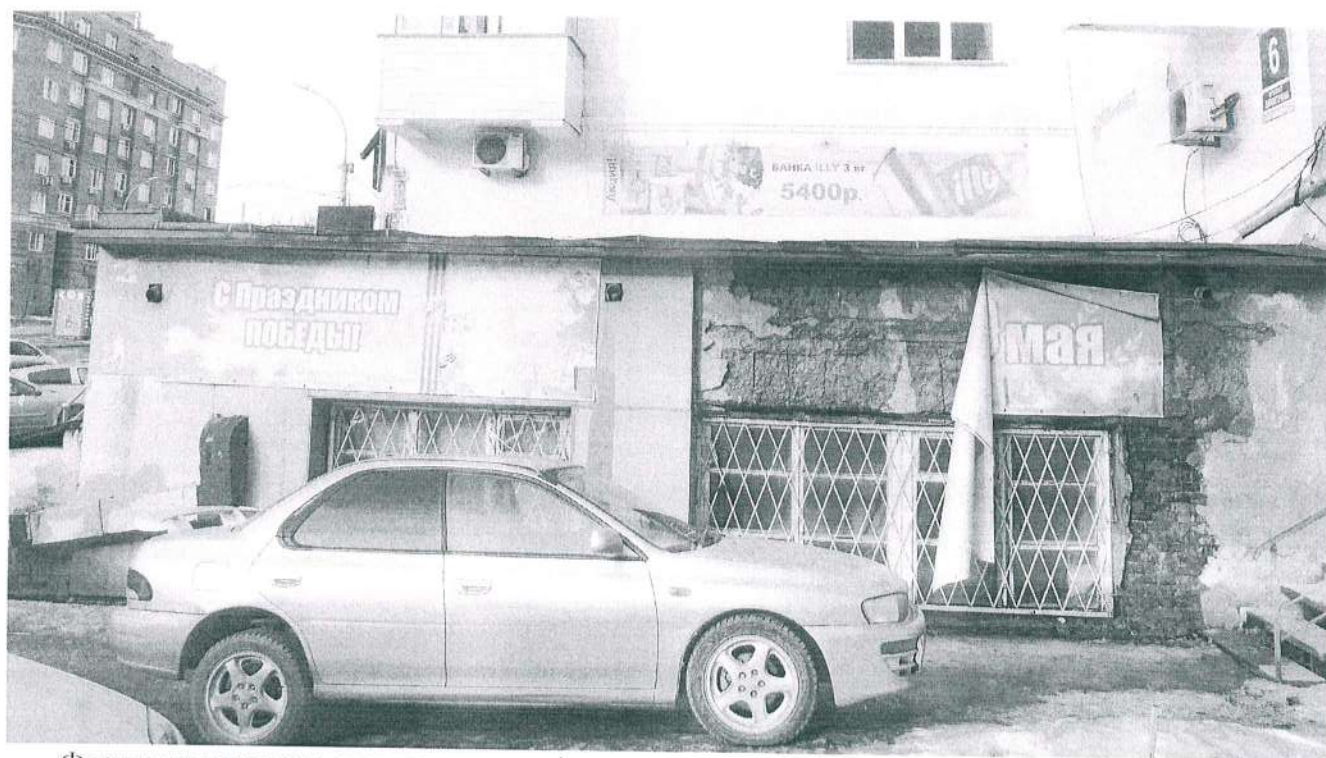
Фрагмент главного юго- западного фасада.
