**А К Т**  
**технического состояния объекта культурного наследия федерального значения**  
**«Здание Промбанка», расположенного по адресу:**  
**г. Новосибирск, Красный проспект, 34,**  
**включённого в единый государственный реестр объектов культурного наследия**  
**(памятников истории и культуры) народов Российской Федерации (далее – Реестр)**  
**по состоянию на 08.02.2017**

составили настоящий акт в том, что сего числа нами произведен визуальный осмотр объекта культурного наследия (памятника истории и культуры) федерального значения «Здание Промбанка», расположенного по адресу: г. Новосибирск, Красный проспект, 34 (далее – Памятник).

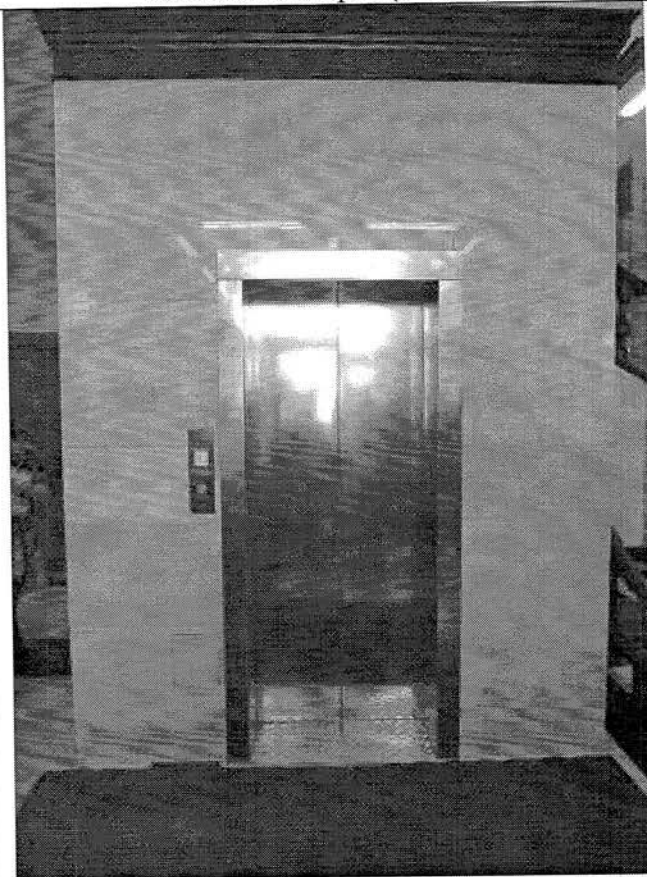
59. Фрагмент интерьера северной лестничной клетки
