А К Т
технического состояния объекта культурного наследия регионального значения
«Здание первого в Новосибирске Аэроклуба, памятник развитию авиации в Сибири»,
расположенного по адресу: г. Новосибирск, ул. Крылова, 24,
включённого в единый государственный реестр объектов культурного наследия
(памятников истории и культуры) народов Российской Федерации (далее – Реестр)
по состоянию на 01.09.2016

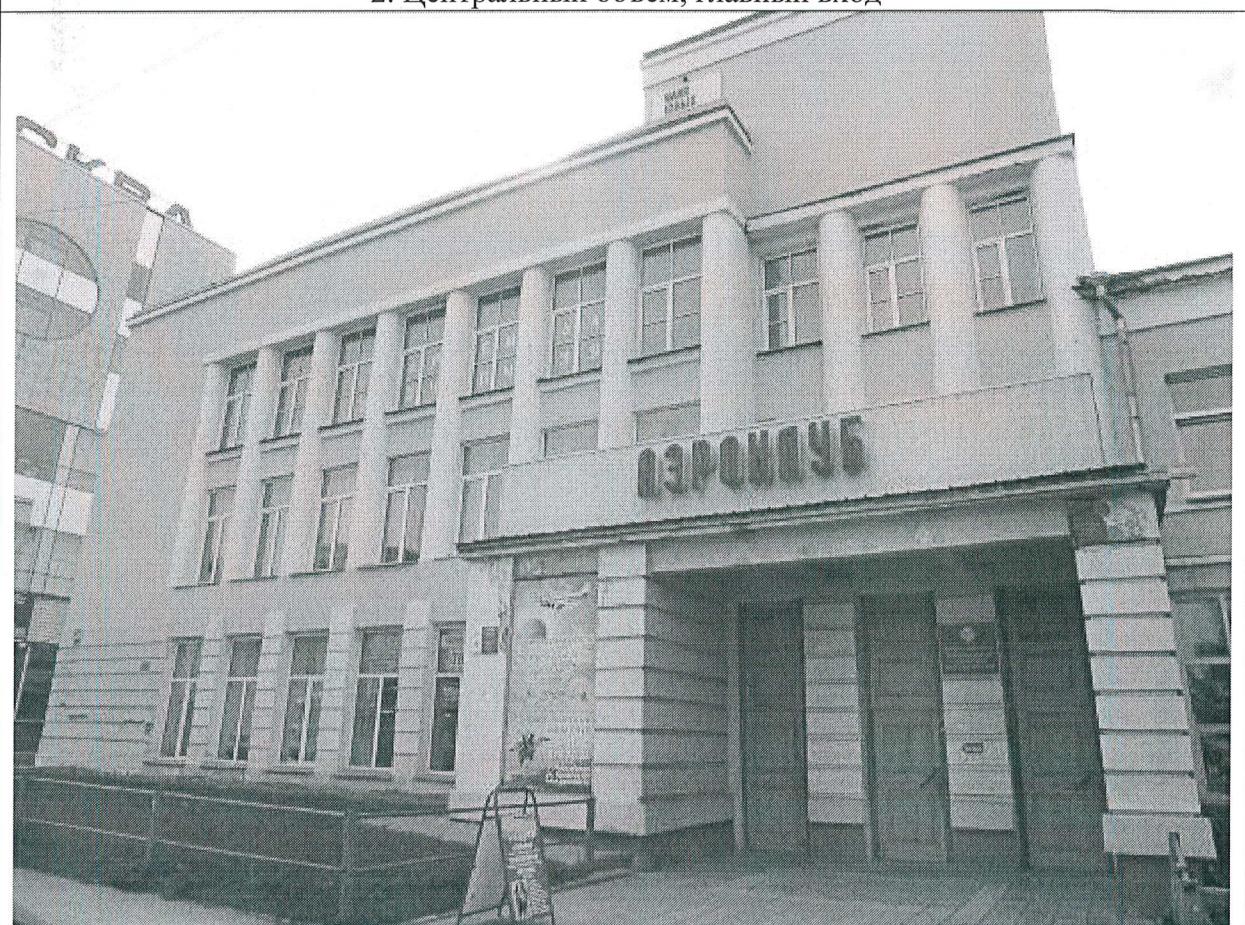
2. Центральный объем, главный вход

з) Балконы, козырьки: над главным входом имеется прямоугольный в плане железобетонный балкон. Покрытие односкатное из оцинкованных металлических гофрированных листов по деревянной обрешетке с неорганизованным водостоком. Ограждение решетчатое, выполнено из металлической трубы, облицовано глухим экраном из металлического профлиста (фото 2).

На главном входе имеются три современные двери: однопольные деревянные филенчатые с верхними глухими деревянными филенчатыми фрамугами, выполненными по типу дверных полотен (фото 2). На входе в восточное крыло здания выполнен современный выносной тамбур (фото 16) (материалы согласования в установленном порядке в архиве НПЦ отсутствуют). На входе в западное крыло здания установлена современная дверь двупольная из ПВХ профиля со стеклопакетом (фото 7) (не соответствует согласованному проекту, арх. № 214, 2005). Двери на дворовых фасадах также современные: металлические и из ПВХ профиля со стеклопакетом.
