**А К Т**  
**технического состояния объекта культурного наследия регионального значения**  
**«Жилой комплекс в районе железнодорожного вокзала:**  
**4-этажный кирпичный жилой дом», расположенного по адресу:**  
**г. Новосибирск, ул. Ленина, 90,**  
**включённого в единый государственный реестр объектов культурного наследия**  
**(памятников истории и культуры) народов Российской Федерации (далее – Реестр)**  
**по состоянию на 12.04.2017**

составили настоящий акт в том, что сего числа нами произведен визуальный осмотр объекта культурного наследия (памятника истории и культуры) регионального значения «Жилой комплекс в районе железнодорожного вокзала: 4-этажный кирпичный жилой дом», расположенного по адресу: г. Новосибирск, ул. Ленина, 90 (далее – Памятник).

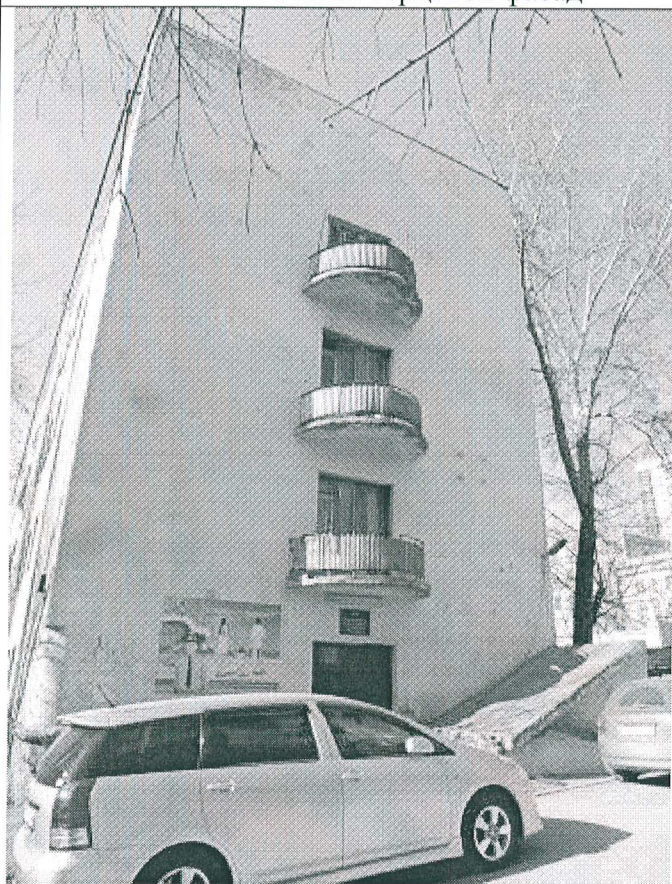
5. Юго-восточный торцевой фасад

з) Балконы, козырьки: на юго-западных фасадах, приблизительно по центру южного и северного объемов имеются две вертикали ниш, в которых располагаются лоджии прямоугольной в плане конфигурации (фото 1, 2, 4, 14, 38); на торцевых фасадах размещены балконы полукруглой в плане формы (фото 5, 6, 16, 36, 37); на 3-м и 4-м этажах западного угла южного объема имеются Г-образные балконы, на 2-м этаже под ними – балкон прямоугольной в плане формы (фото 3, 13); на юго-восточном фасаде северного объема – балконы прямоугольной в плане формы (фото 9, 35).

На юго-восточном фасаде (южный объем) и на дворовом (северный объем) организованы крытые приемки спуска в подвал (фото 5, 21, 22): стенки кирпичные, оштукатуренные и окрашенные, покрытие односкатное, в южном объеме выполнено из железобетонной плиты, в северном объеме – из листового металла по деревянной обрешетке. На стенках приемка южного объема имеется отпадение штукатурного слоя на большой площади.

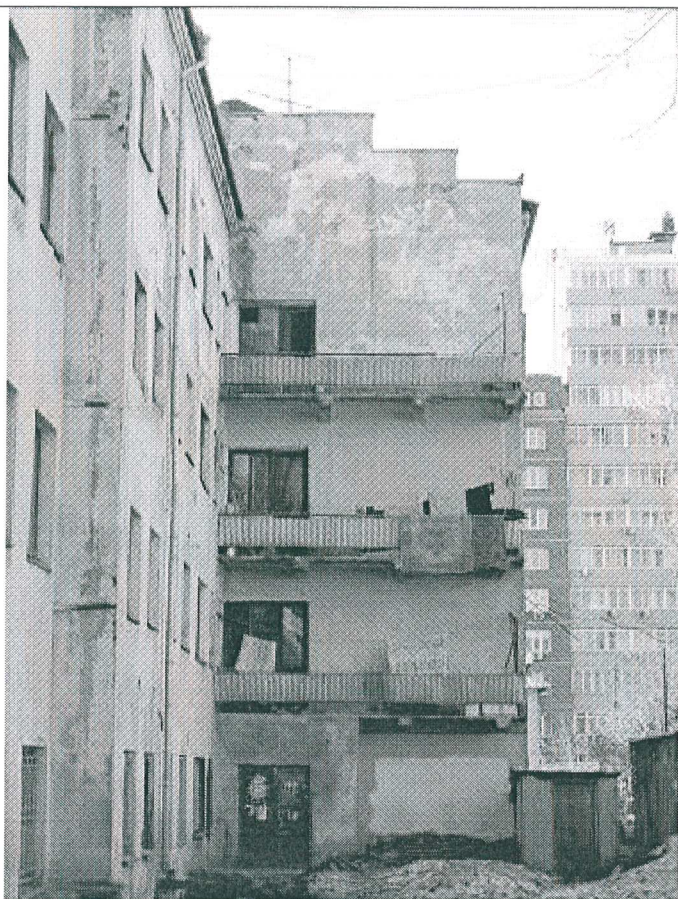
9. Юго-восточный фасад северного объема

г) Стены: наружные стены выполнены из керамического полнотелого кирпича, гладко оштукатурены и окрашены. Наблюдается общее загрязнение, отслоение окрасочного слоя на обширных участках, локальное отпадение штукатурного слоя (особенно большие участки на дворовых фасадах), местами оголение кирпичной кладки (фото 1, 6, 7-12, 15, 17, 18, 23, 25-27, 32, 38, 39).

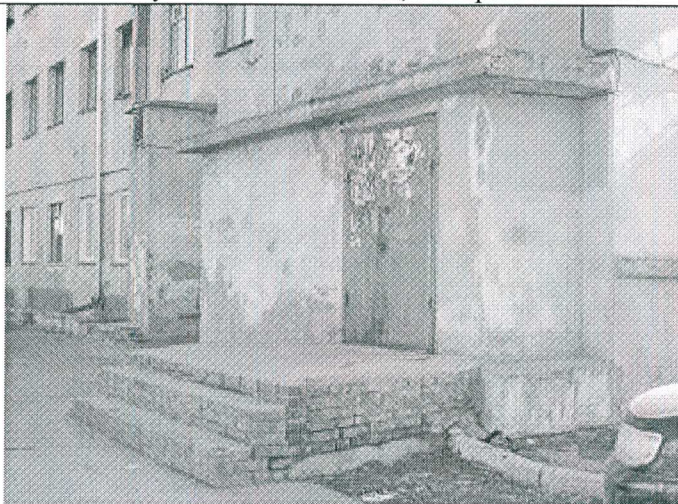
23. Эвакуационный выход, северный объем

в) Цоколи и отмостки около них: цоколь кирпичный, гладко оштукатуренный и окрашенный. Наблюдаются трещины в штукатурке, высолы, локальное отслоение и отпадение штукатурного слоя, местами оголение кирпичной кладки, (фото 1, 2, 6, 7, 11, 15, 17, 18, 19, 23, 29, 30, 32, 41, 42).

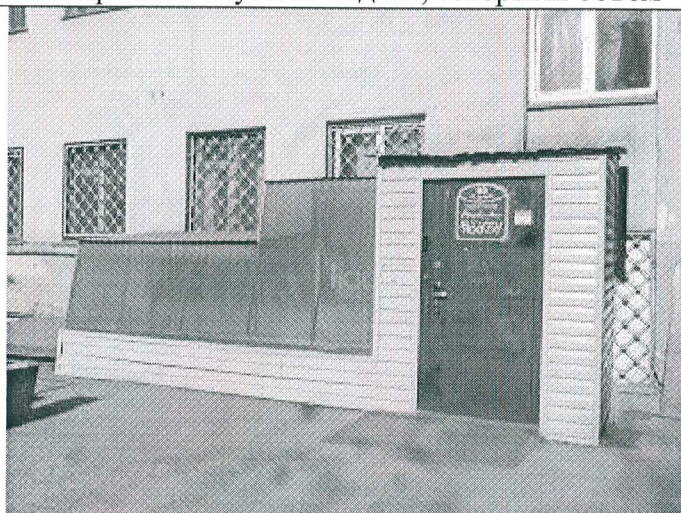
24. Прямок спуска в подвал, северный объем

На главном фасаде (северный блок) в приемке выполнен спуск в подвал с покрытием из поликарбоната и профилированного металла (фото 2, 24), также выполнены два навеса из поликарбоната (материалы согласования в установленном порядке в архиве НПЦ отсутствуют).

4.2. В световых прямых северного объема 5 оконных проемов заложены, в световых прямых юго-западного фасада два оконных проема преобразованы в дверные, выполнены два навеса из поликарбоната над световым прямым, выполнен дополнительный прямой спуска в подвал, над которым установлена ограждающая конструкция (фото 2, 24) (см. прил. № 1, схема 1) (материалы согласования в установленном порядке в архиве НПЦ отсутствуют).

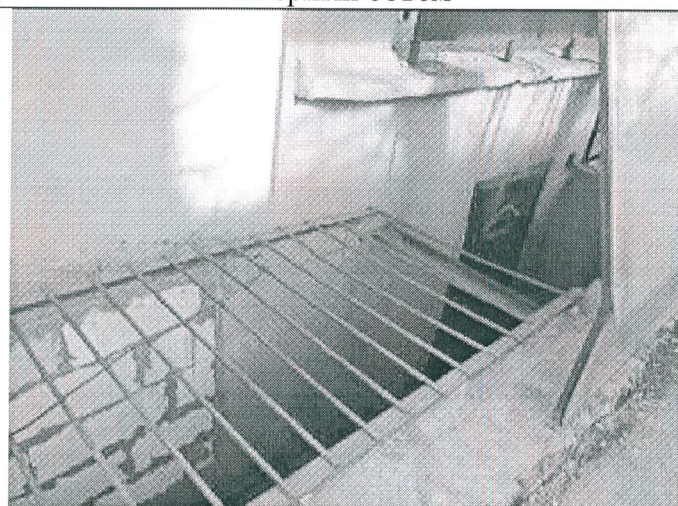
32. Световой приямок на юго-западном фасаде, северный объем

и) Приемки, крыльца: световые приемки глубокие с бортиком, протяженные, расположены вдоль главного и дворового фасадов обоих блоков (фото 17, 32, 41, 42). Стены приемков кирпичные (оштукатурены), бортик невысокий  $h=10-15$  см, выполнен в большинстве приемков из кирпича (оштукатурен), в некоторых приемках – из бетона, днище бетонное. По верху приемков имеются металлические решетки. Штукатурный слой стен дворовых приемков и бортиков имеет значительные повреждения, на участке в северном объеме – частичное разрушение кирпичной кладки бортика (фото 41).

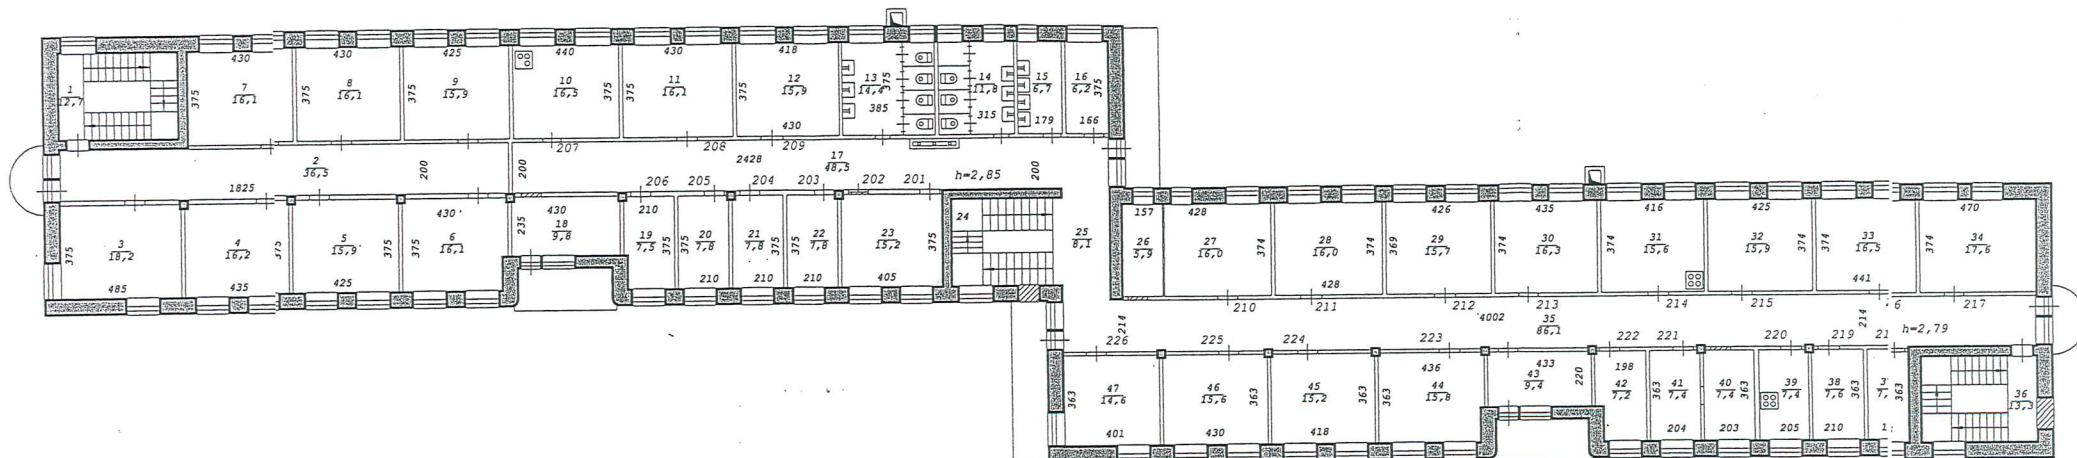
# Этаж 2

Перепланировка  
пом. № 201, 202, 210, 221  
(литеры, квартиры, комнаты)  
не утверждена  
Дата 24.12.08 Подпись *Левина*

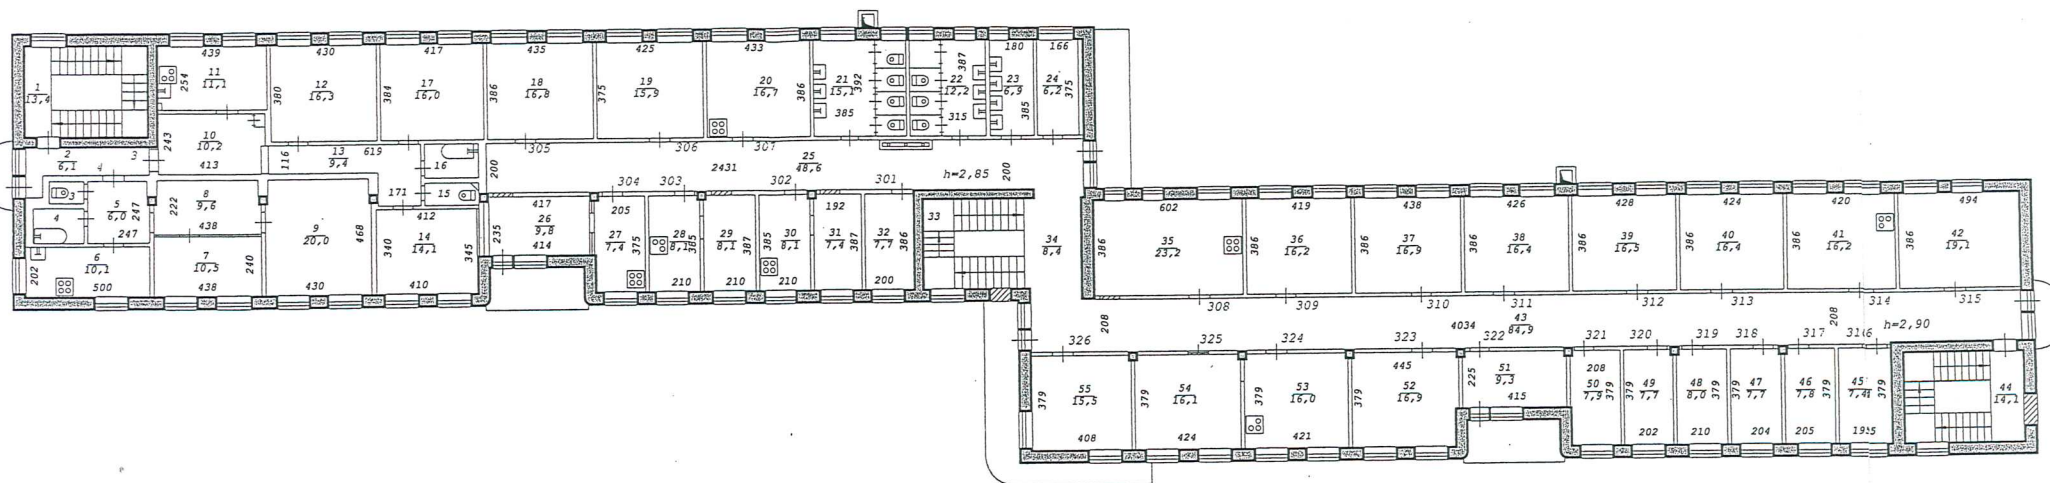
# Этаж 3

Перепланировка  
пом. №№ 3,4,302,303,304,308,  
324,325  
(литера, квартира, комната)  
не утверждена  
Дата 24.12.08 Подпись *Мухом*

Переустройство  
пом. №№ 3,4  
(литера, квартира, комната)  
не утверждена  
Дата 24.12.08 Подпись *Мухом*

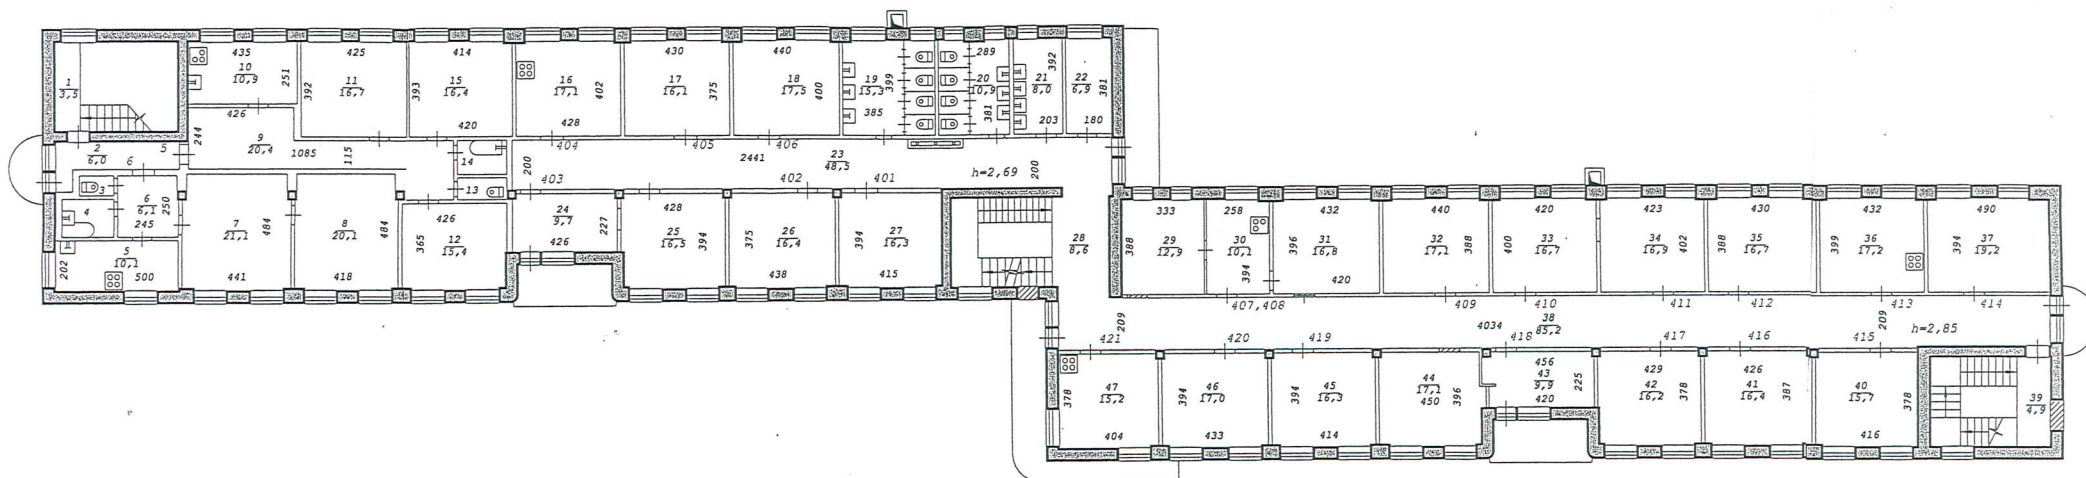
Этаж 4

Перепланировка  
пом. № 5, 6, 403, 407, 408, 410,  
411, 418  
(литера, квартира, комната)  
не утверждена  
Дата 24.12.08 Подпись *Мель*

Переустройство  
пом. № 5, 6  
(литера, квартира, комната)  
не утверждена  
Дата 24.12.08 Подпись *Мель*
