## А К Т

**технического состояния объекта культурного наследия регионального значения  
«Дом культуры им. А.С.Попова», расположенного по адресу:  
город Новосибирск, ул. Добролюбова, 12 (ул. Зыряновская, 123),  
включённого в единый государственный реестр объектов культурного наследия  
(памятников истории и культуры) народов Российской Федерации  
(далее – Реестр)**

29.07. 2020

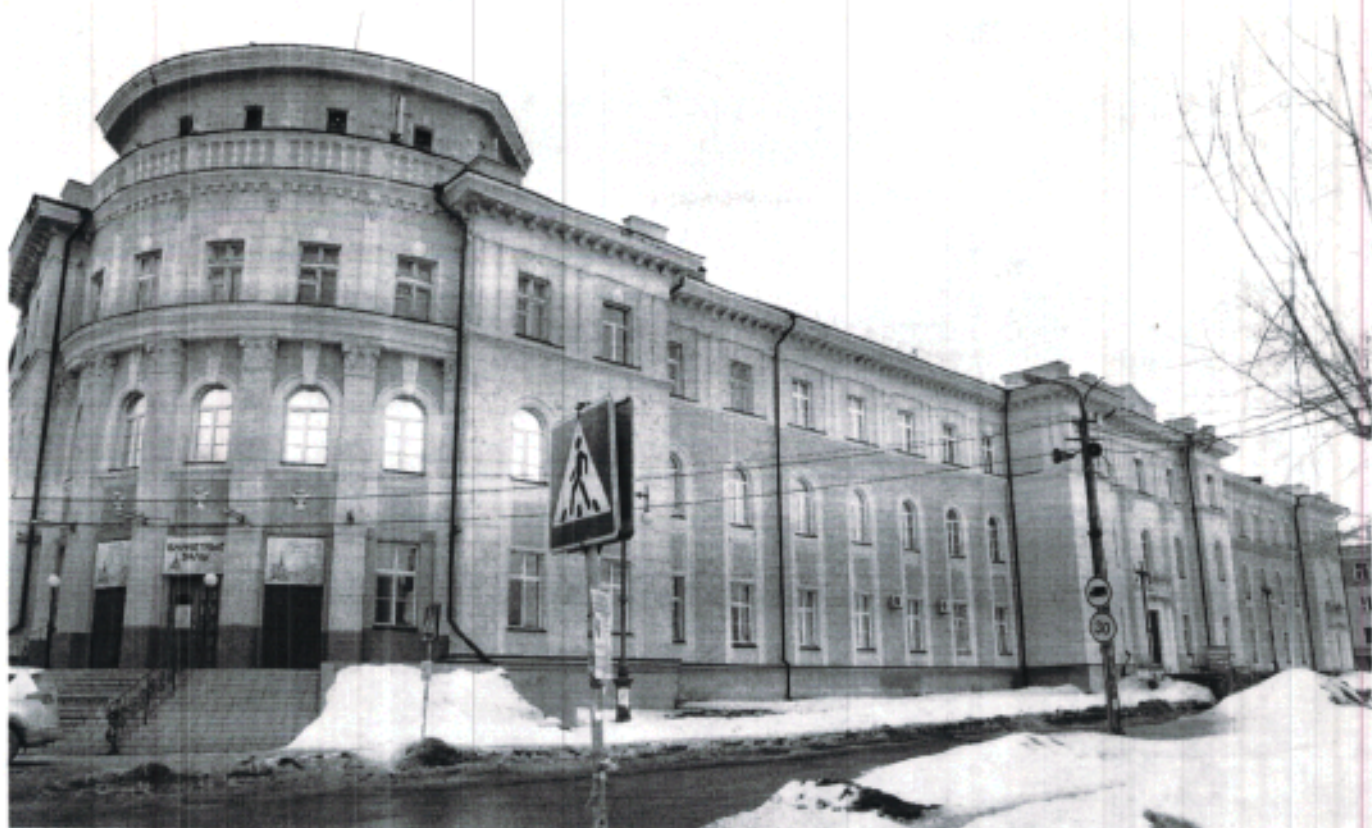
3. Общий вид главного фасада южного крыла.

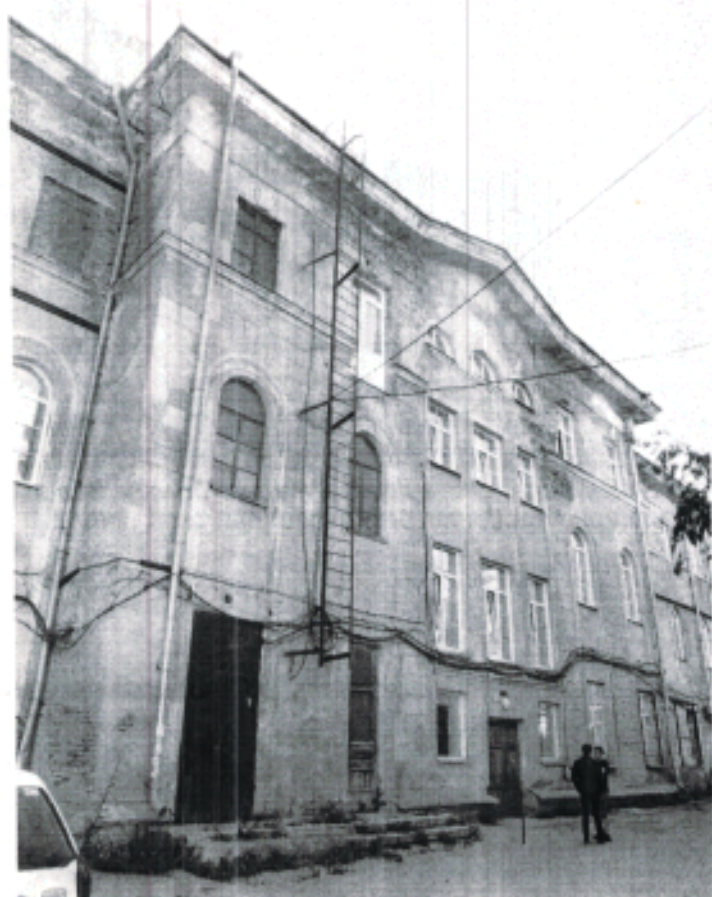
13. Фрагмент дворового фасада южного крыла.

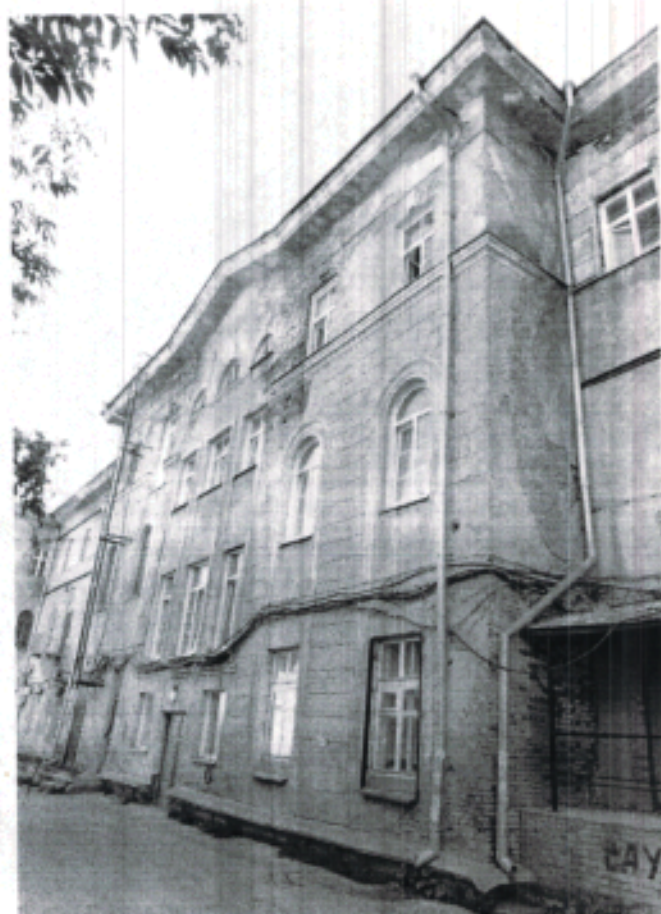
14. Фрагмент дворового фасада южного крыла.

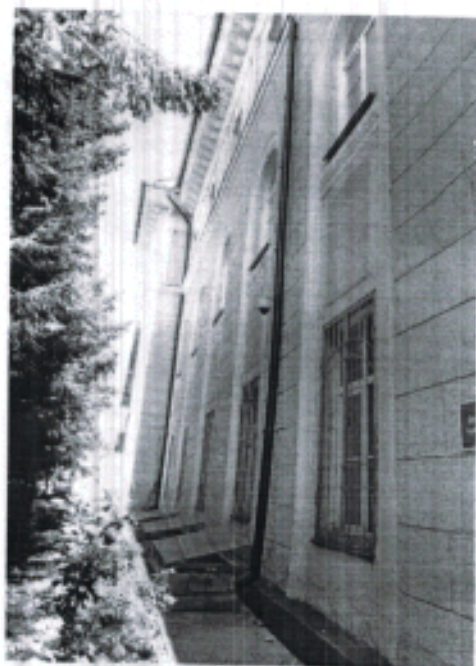
26. Фрагмент северо-западного фасада северного крыла.

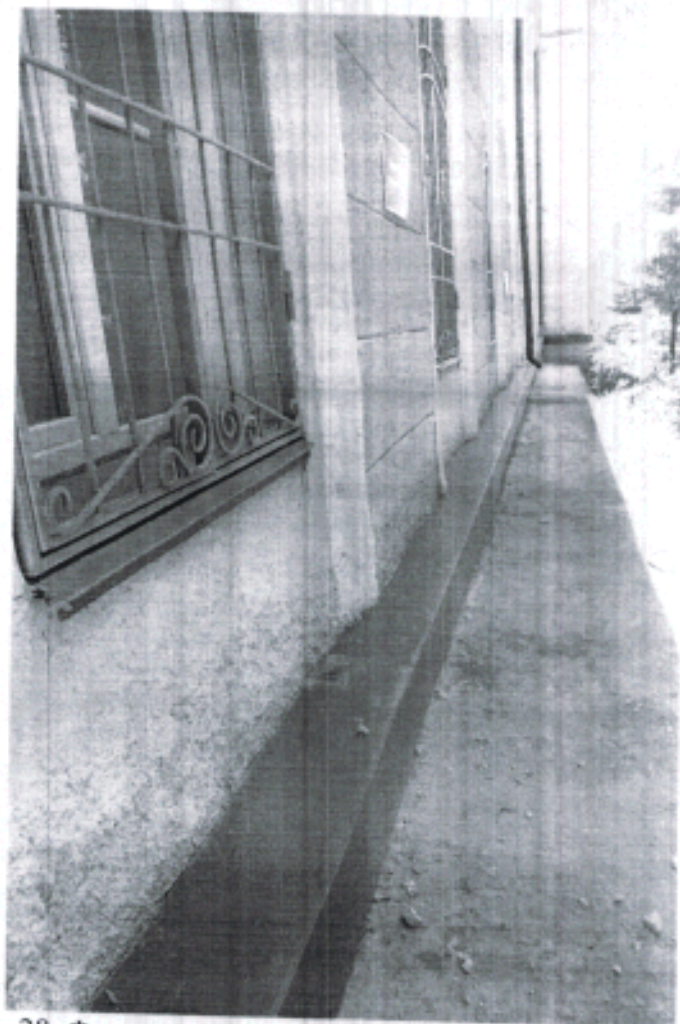
28. Фрагмент главного (северо-западного) фасада северного крыла.

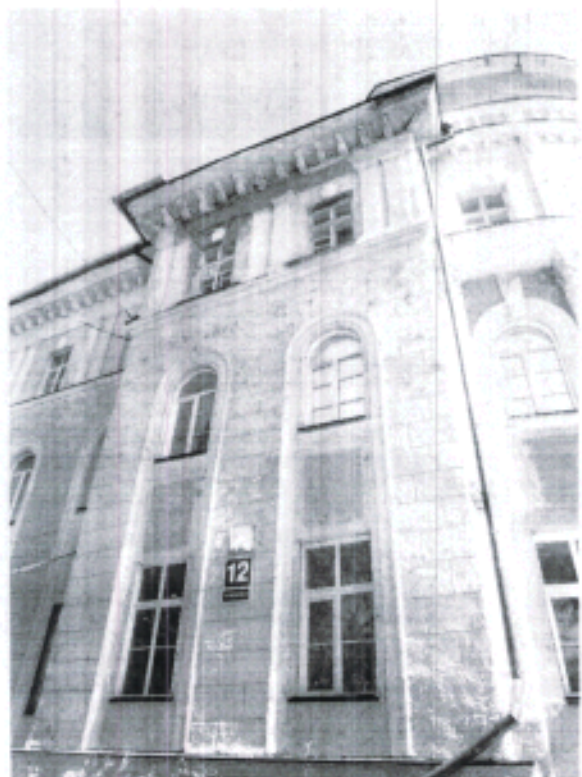
29. Фрагмент главного (северо-западного) фасада углового объема.

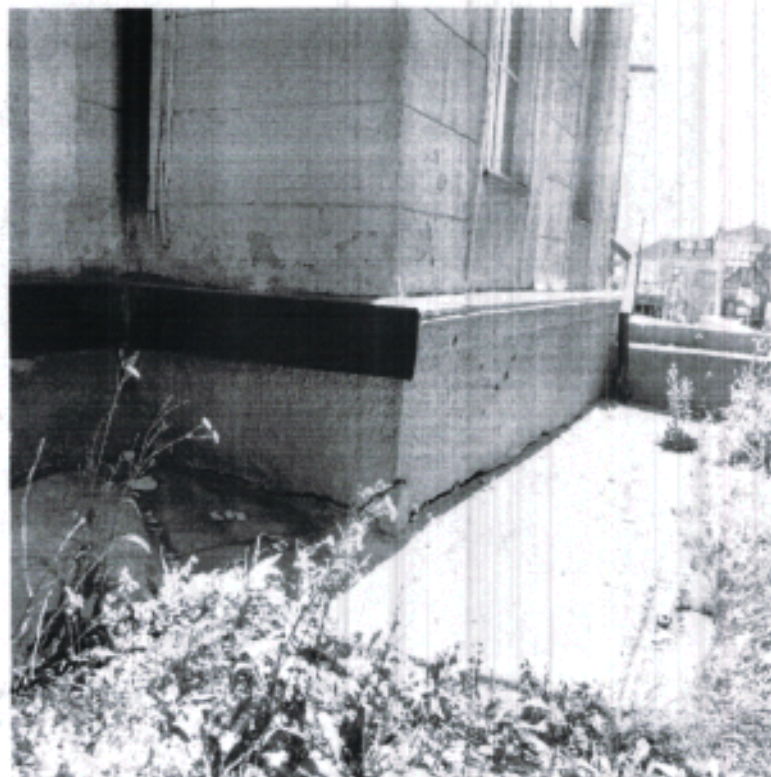
30. Фрагмент главного (северо-западного) фасада углового объема.

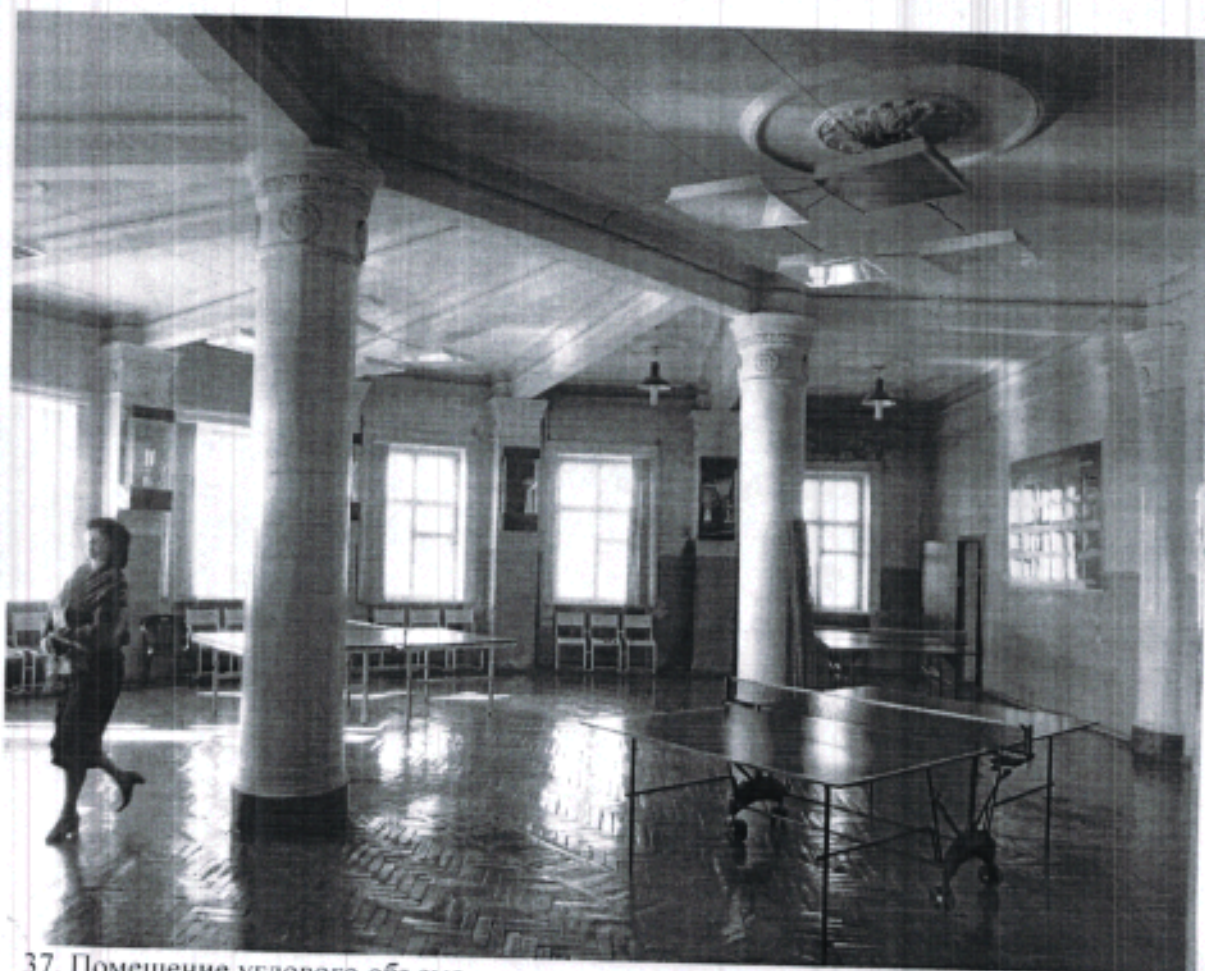
37. Помещение углового объема.
