А К Т

**технического состояния объекта культурного наследия регионального значения
«Дом жилой для служащих банка», расположенного по адресу:
город Новосибирск, ул. Урицкого,15 (ул.Горького,28),
включённого в единый государственный реестр объектов культурного наследия
(памятников истории и культуры) народов Российской Федерации (далее – Реестр),
по состоянию на 06. 05. 2016 г.**

составили настоящий акт в том, что сего числа нами произведен визуальный осмотр объекта культурного наследия (памятника истории и культуры) регионального значения «Дом жилой для служащих банка», расположенного по адресу: город Новосибирск, ул. Урицкого,15 (ул. Горького,28) (далее – Памятник).

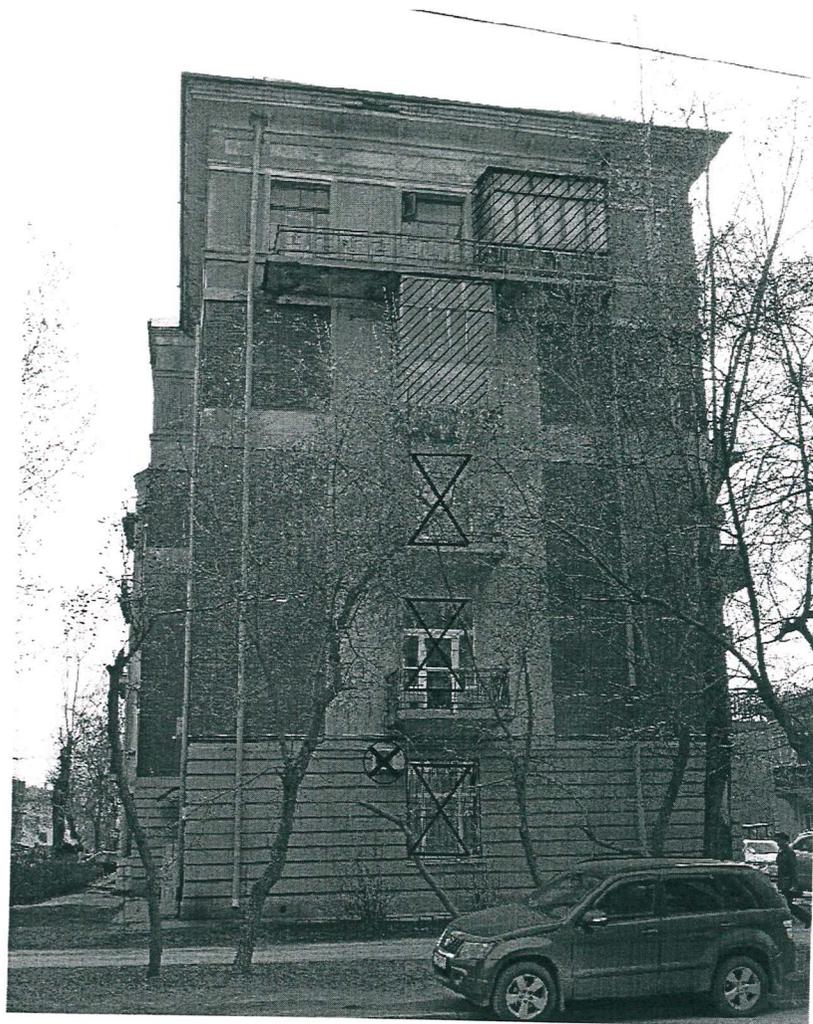
*Заполнение проема без сохранения
первоначального облика*

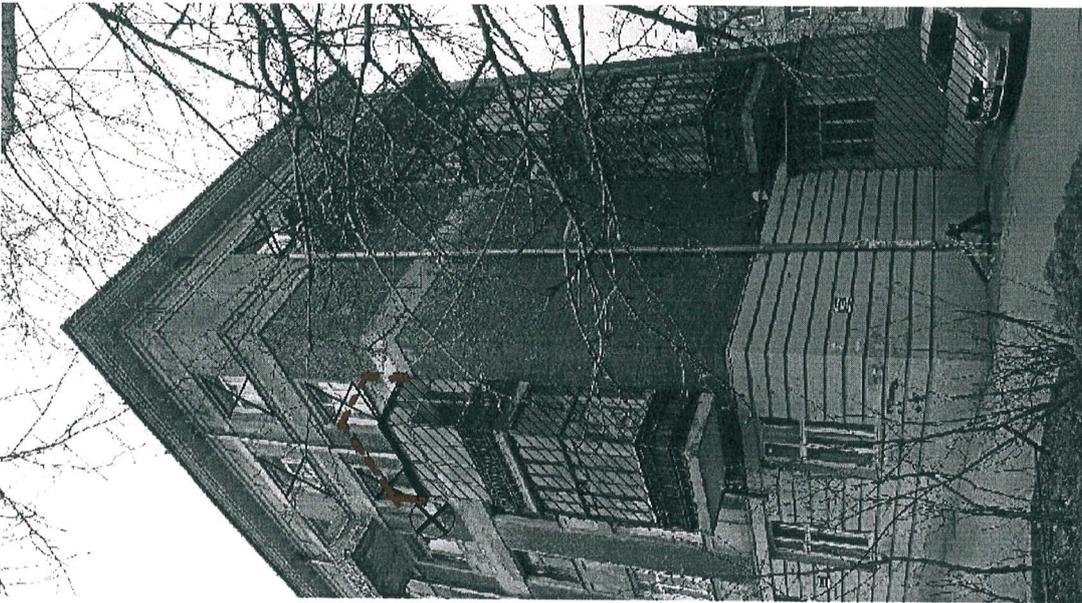
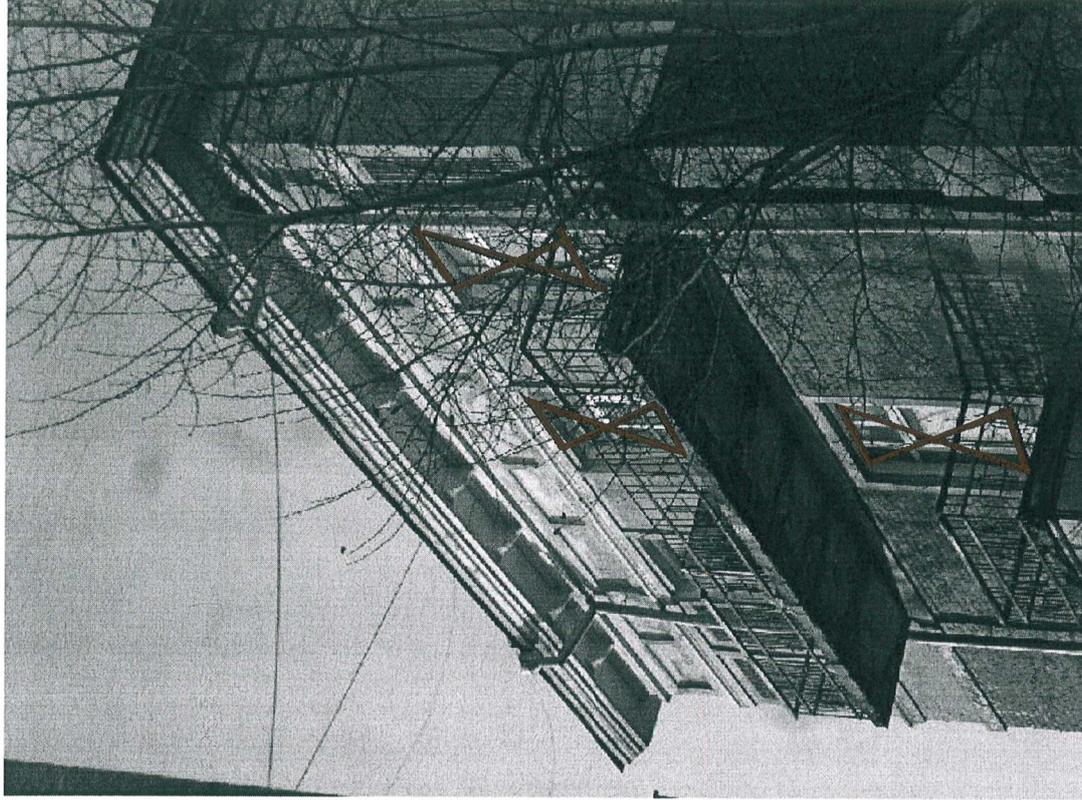
Главный фасад. Фрагмент центральной части.

Заполнение проема без сохранения первоначального облика

Размещение наружного блока кондиционера, материалы согласования котлорoomа в архиве ИГИЦ отсутствуют

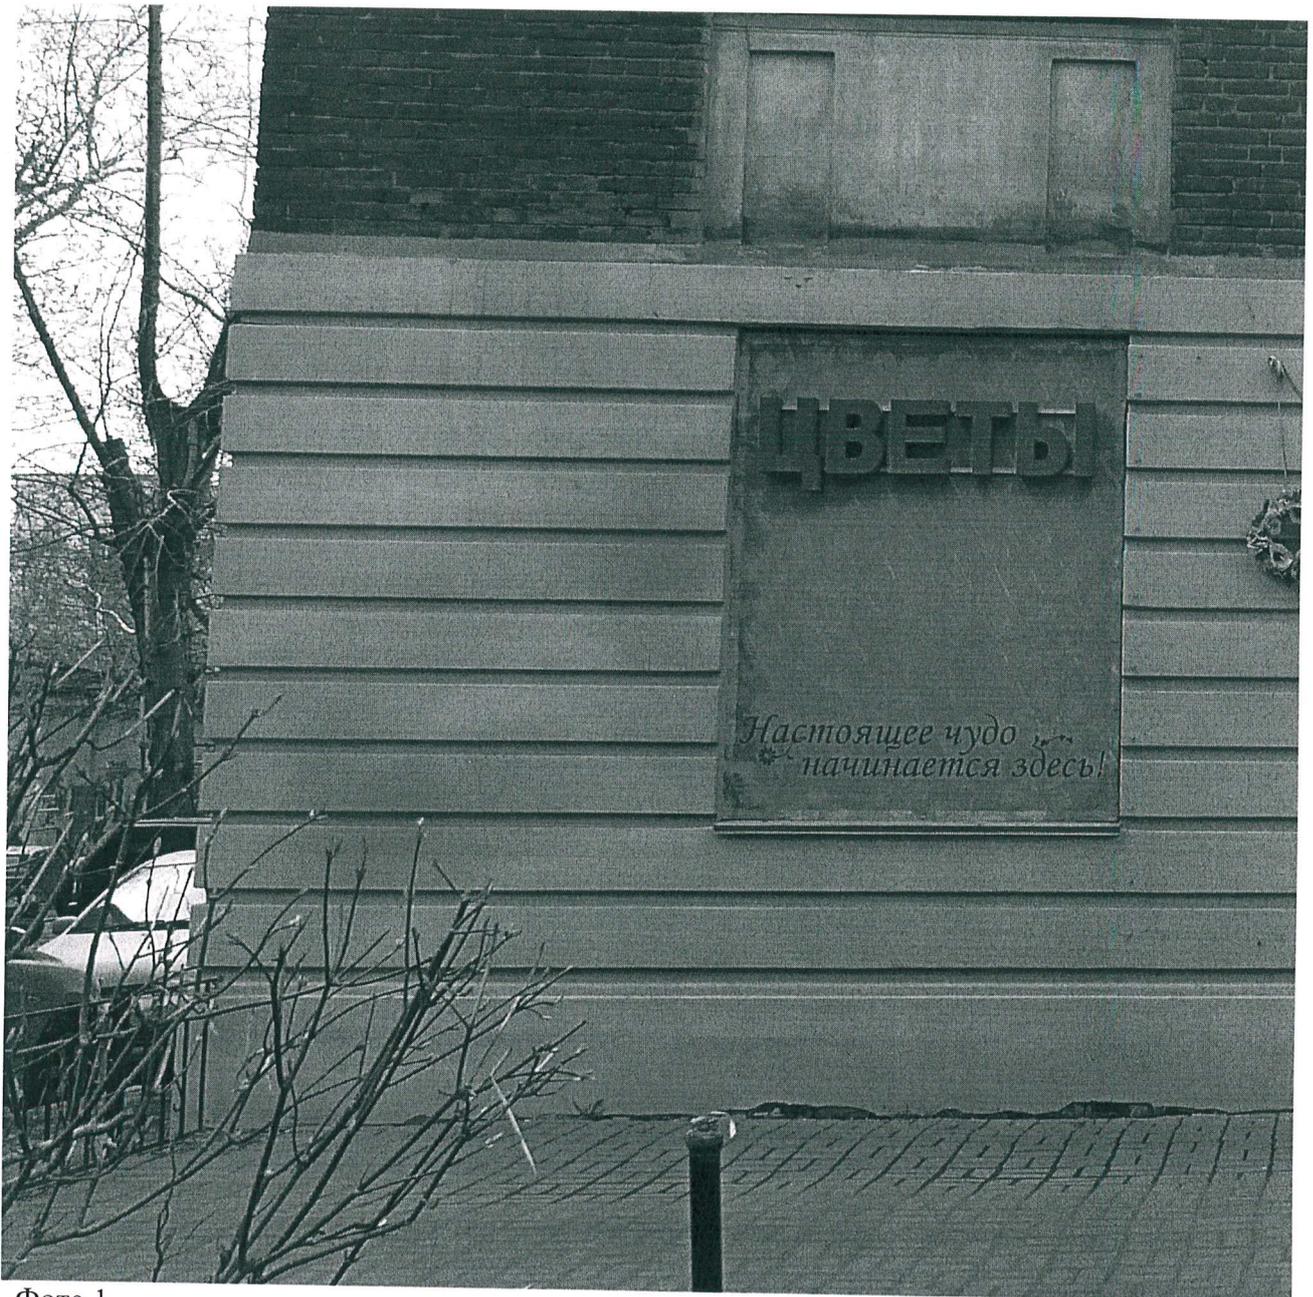
Фото 1.

С 20.03.2015 г. согласно п.1 ст. 35.1 Федерального закона от 25.06.2002 № 73-ФЗ "Об объектах культурного наследия (памятниках истории и культуры) народов Российской Федерации" не допускается размещение наружной рекламы на объектах культурного наследия, включенных в реестр, а также на их территориях.
