## АКТ

**технического состояния объекта культурного наследия регионального значения «Городское училище (арх. Крячков А.Д.), 1911 г.», расположенного по адресу: г. Новосибирск, ул. Красноярская, 117, включённого в единый государственный реестр объектов культурного наследия (памятников истории и культуры) народов Российской Федерации (далее – Реестр), по состоянию на 01.08.2018**

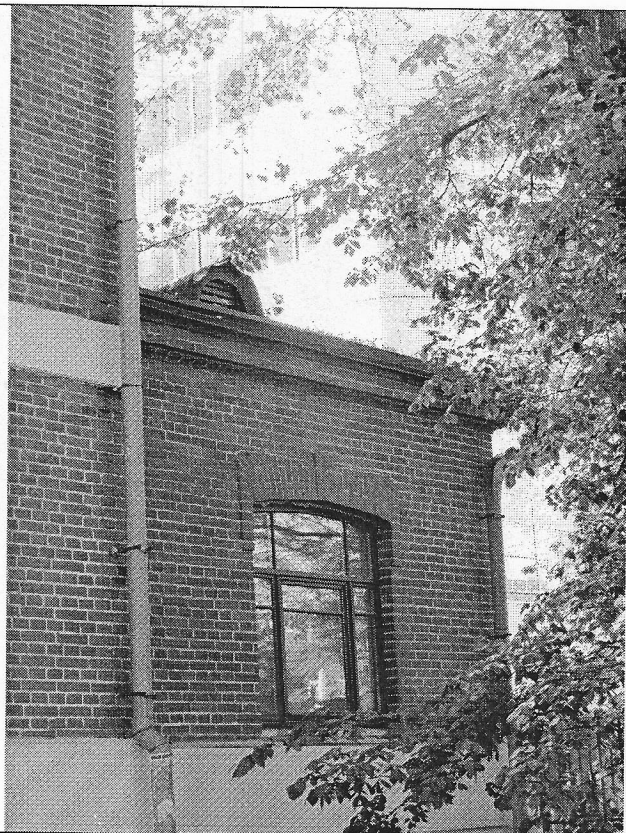
**6. Северо-западный фасад (одноэтажный объём).**

На скатах кровли расположены слуховые окна и печные трубы (муляжи, фото 9). Наблюдается разрушение кирпичной кладки оголовков печных труб. В проемах некоторых слуховых окон заполнение деревянное решетчатое (фото 4,6), в некоторых - отсутствует.
