## А К Т

**технического состояния объекта культурного наследия регионального значения  
«Дворец культуры им. Горького. Комплекс. Дворец культуры им. Горького»,  
расположенного по адресу:  
г. Новосибирск, ул. Б. Хмельницкого, 40,  
включённого в единый государственный реестр объектов культурного наследия  
(памятников истории и культуры) народов Российской Федерации (далее – Реестр),**

28.06.2019

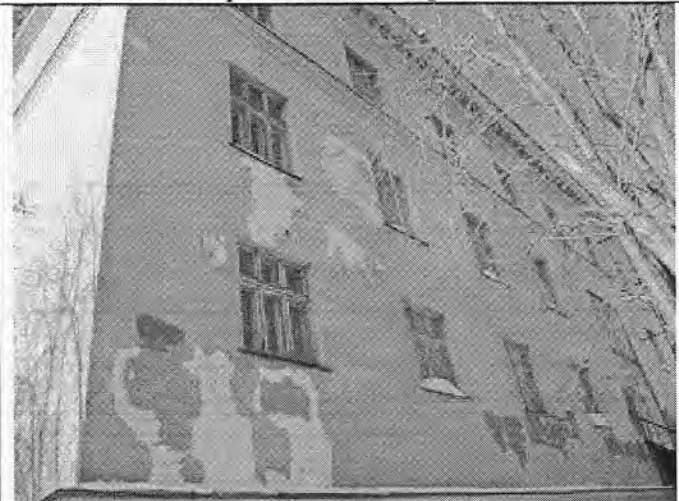
35. Отпадение окрасочного слоя стены на северо-восточном фасаде

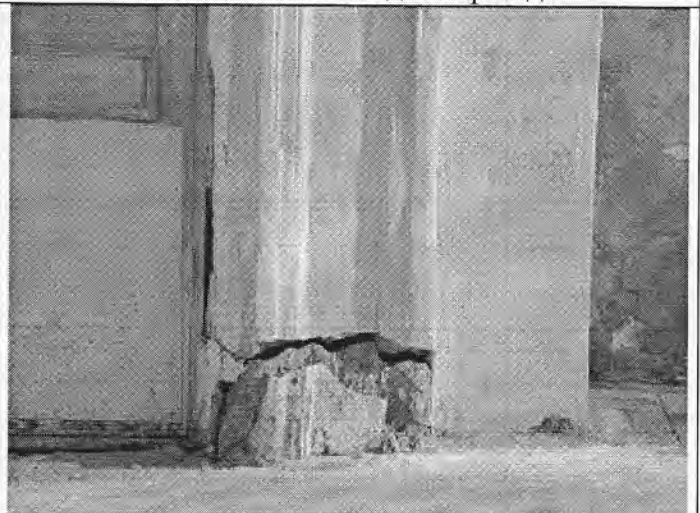
На декоративных элементах наблюдаются трещины, местами сколы, локальное отслоение и отпадение отделочного слоя (фото 3, 14-17, 19, 24, 25, 37), в нижней части портала на входе со стороны юго-западного фасада отслоился фрагмент значительного размера (фото 41).

41. Отслоение фрагмента портала бокового входа на юго-западном фасаде

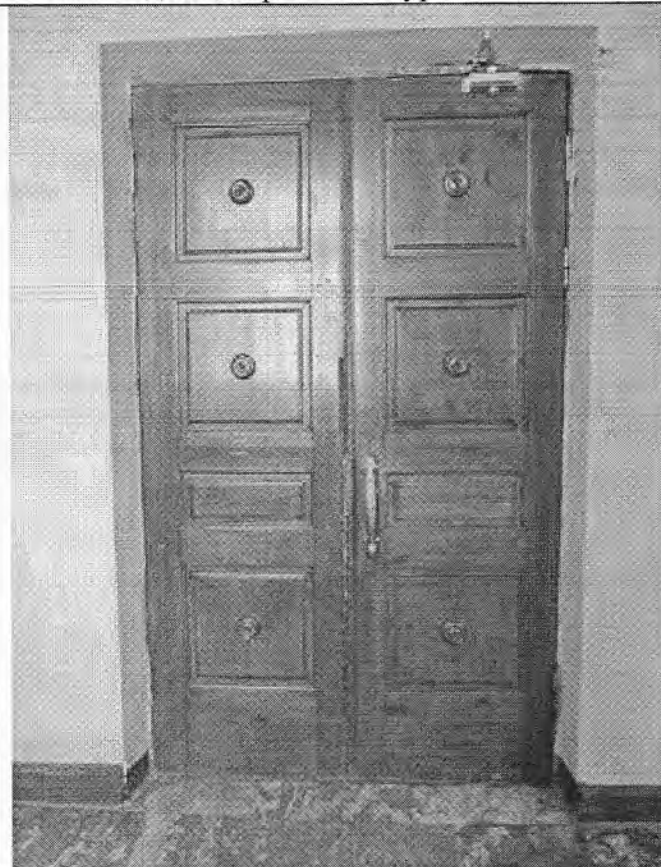
51. Входная дверь из тамбура в вестибюль

в) Полы: в тамбуре главного входа полы покрыты мраморными плитами (фото 51). В вестибюле, фойе главного входа пол бетонный мозаичного состава: в центральной части фойе рисунок пола выполнен в виде темных и светлых квадратов, расположенных в шахматном порядке (фото 44). В некоторых местах имеют место трещины в покрытии пола (фото 54).
