## А К Т

**технического состояния объекта культурного наследия федерального значения  
«Здание 100-квартирного жилого дома», расположенного по адресу:  
г.Новосибирск, Красный проспект,16 (ул.Сибревкома,1),  
включённого в единый государственный реестр объектов культурного наследия  
(памятников истории и культуры) народов Российской Федерации (далее – Реестр)**

**28.06.2019**

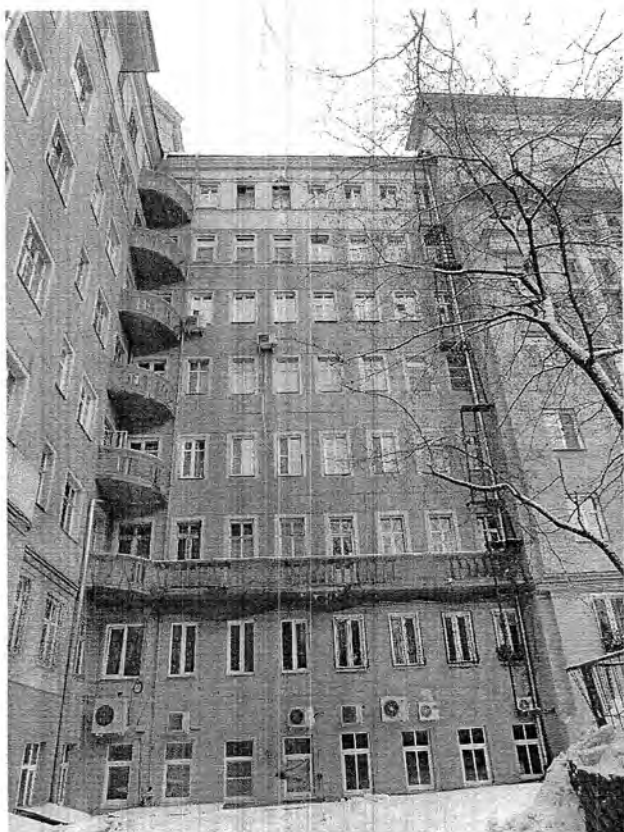
з) балконы, козырьки: балконы разных фасадов отличаются разнообразием типоразмеров и конфигураций: прямоугольные, полукруглые в плане, угловые с формой плана в четверть круга; балконные плиты установлены на консолях из железнодорожных рельсов. Ограждения балконов – металлические решетчатые и бетонные имеют разные конструкции и рисунок. Наблюдаются массовые разрушения отделочного слоя балконных плит (фото 18, 19, 41): общее состояние неудовлетворительное. Требуется ремонт балконов.

19. Фрагмент восточного фасада.

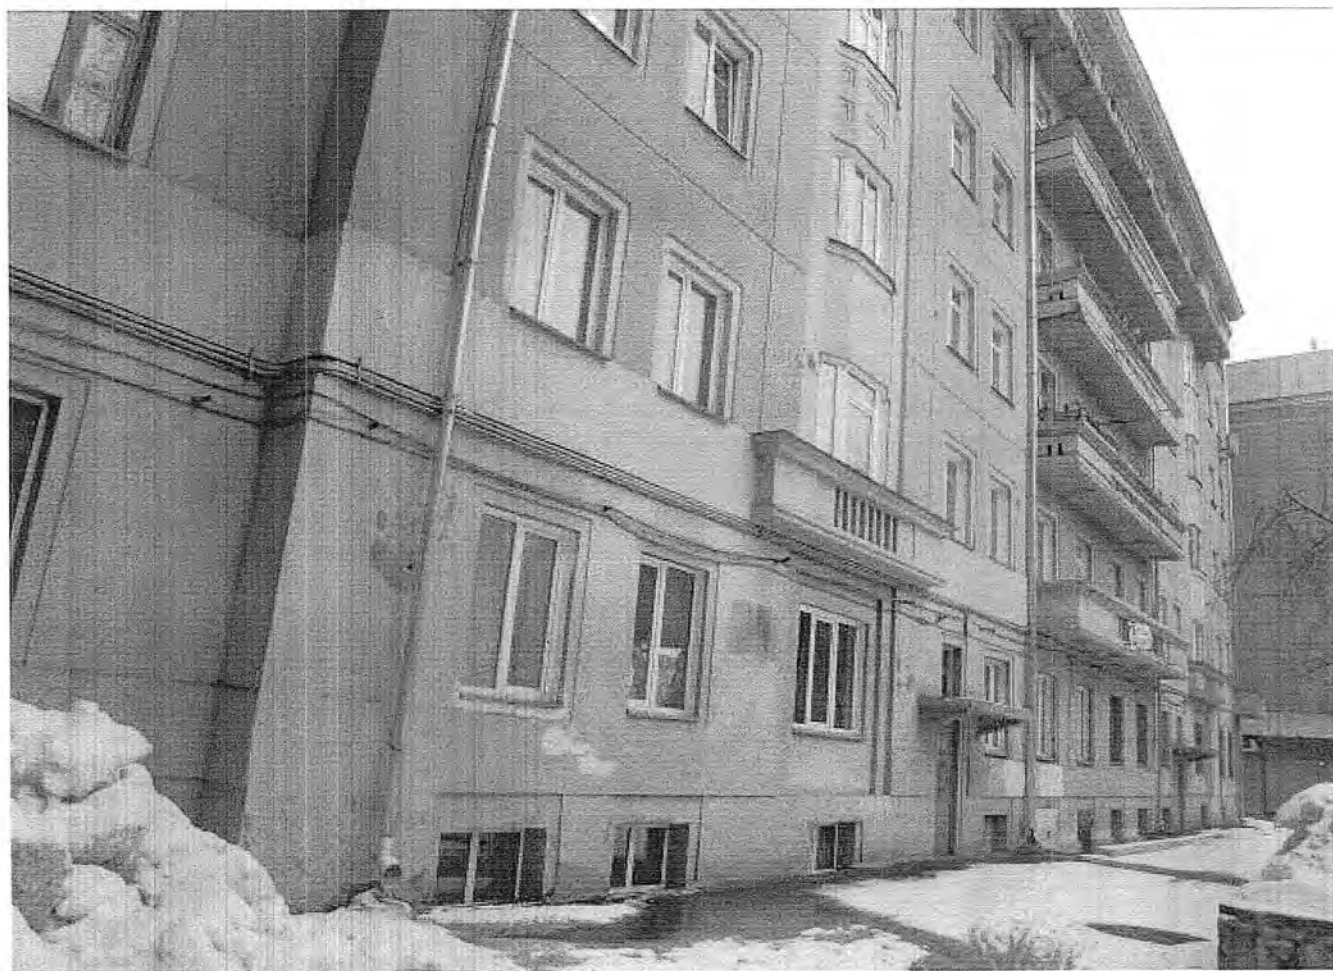
На входах дворовых фасадов устроены консольные козырьки из ж/бетонных плит. Наблюдаются локальные дефекты отделочного слоя плит (фото 22 - 24): требуется ремонт козырьков дворовых фасадов (южного и восточного). Общее состояние удовлетворительное.

22. Фрагмент южноо (дворового) фасада северного крыла.
